# Informe de Seguridad Operacional

Fuego/humo (sin impacto) (F-NI)

Learjet 35A, LV-BPO

102726258/21

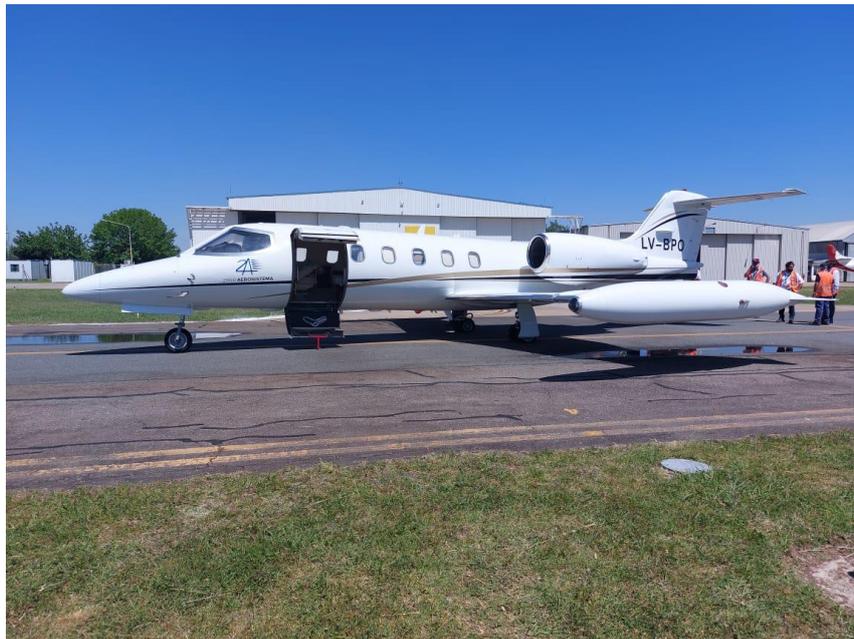
Como consecuencia del exceso de temperatura, la aeronave experimentó el desinflado por la actuación de los fusibles de protección de sobre temperatura ubicados en las mazas de las dos cubiertas del tren principal derecho y de las dos cubiertas del tren principal izquierdo que, además presentó daños leves por la acción del fuego.

Figura 1. Aeronave LV-BPO al momento del suceso. Fuente: Investigadores JST

Ante la presencia de temperaturas superiores a los 182°C, los fusibles de las cubiertas actúan y éstas pierden la presión. Otra de las consecuencias del exceso de temperatura es que, combinado con los residuos de polvo que surge del desgaste producido por la fricción entre los discos y las pastillas de freno se puede generar un pequeño incendio en la zona que, de no ser extinguido rápidamente, puede ocasionar daños de importancia en la aeronave.

- ✓ La temperatura alcanzada por el sistema de frenos superó los 182°C y se activaron los tapones fusibles de las ruedas.
- ✓ La temperatura alcanzada por el conjunto de frenos fue suficiente para generar un foco ígneo en el tren principal izquierdo.

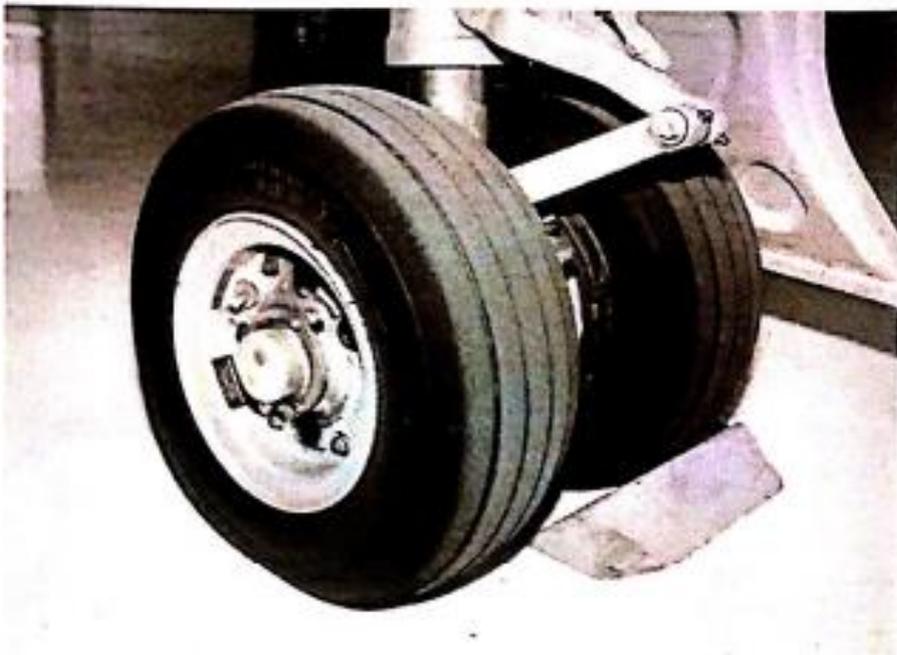
Figura 6. Manual de mantenimiento Learjet 35

Por diseño, las ruedas del tren principal poseen unos tapones fusibles que brindan protección contra fallas destructivas y actúan liberando la presión de los neumáticos cuando la temperatura de la rueda supera los 182°C aproximadamente.

The fusible plugs provide protection against destructive failure of the main wheels and tires by melting to release tire pressure when the temperature of the corresponding wheel exceeds approximately 360°F (182°C). The wheel speed transducers operate in conjunction with the anti-skid system.
