Informe de Seguridad Operacional

Pérdida de control en tierra

Piper PA-11, LV-RNY

59349420/21

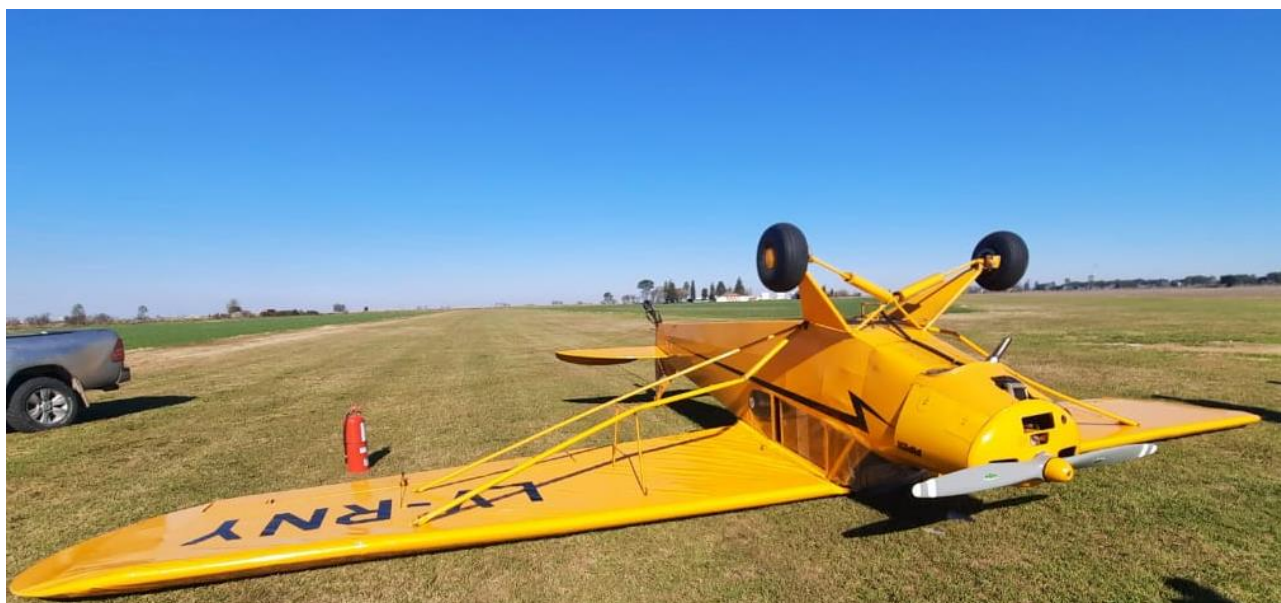
El 1 de julio del 2021, aproximadamente a las 15:30 horas, un instructor y un piloto privado iniciaron el rodaje para la pista 02 del aeródromo de Gálvez (provincia de Santa Fe) a bordo de una aeronave Piper PA-11, matrícula LV-RNY, con el objetivo de realizar el primer turno de readaptación a una aeronave con tren convencional. Al ingresar a la pista, desde la intersección de la pista 05-23, la aeronave perdió el control longitudinal y se invirtió a baja velocidad.

Como consecuencia del suceso, la aeronave experimentó daños de importancia, y ambos ocupantes abandonaron la aeronave sin sufrir lesiones.

Figura 1. La aeronave LV-RNY accidentada en la pista 02

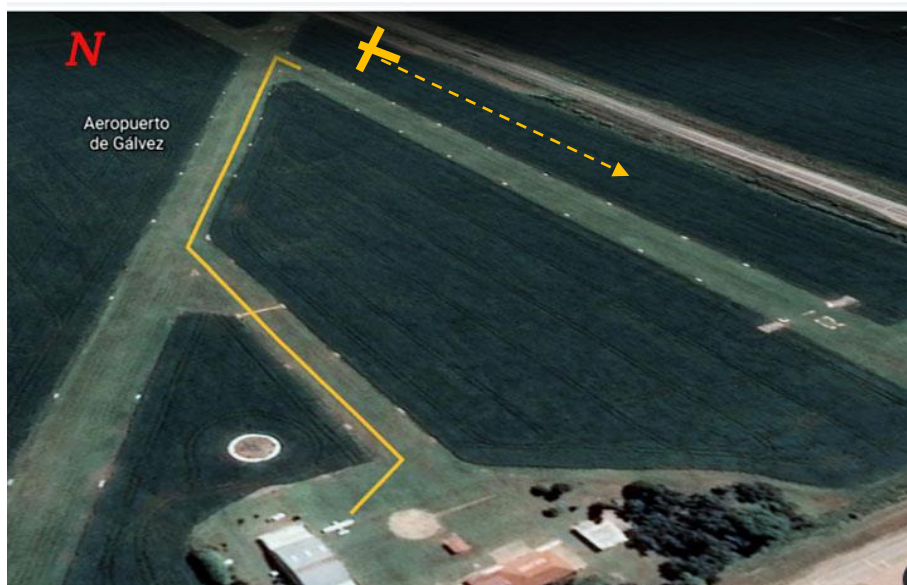
La aeronave inició el rodaje desde la plataforma del aeródromo ingresando en la pista 05-23, se detuvo en la intersección con la pista 02 y luego, giró hacia la derecha para continuar el rodaje. Durante la ejecución del giro se produjo una pérdida de control y la aeronave quedó paralela al eje de la pista, pero con rumbo inverso al previsto.

Figura 2. Trayectoria de la aeronave desde la plataforma hasta el lugar del incidente

En las fases de rodaje, cuando el efecto veleta dificulta el giro, es posible recurrir a otras alternativas prácticas, tal como buscar otra posición en donde el viento favorezca la maniobra. En este caso, se podría haber continuado hasta el otro borde de la pista 02-20 y allí realizar un giro continuo a la izquierda hasta alinearse con el eje de pista.

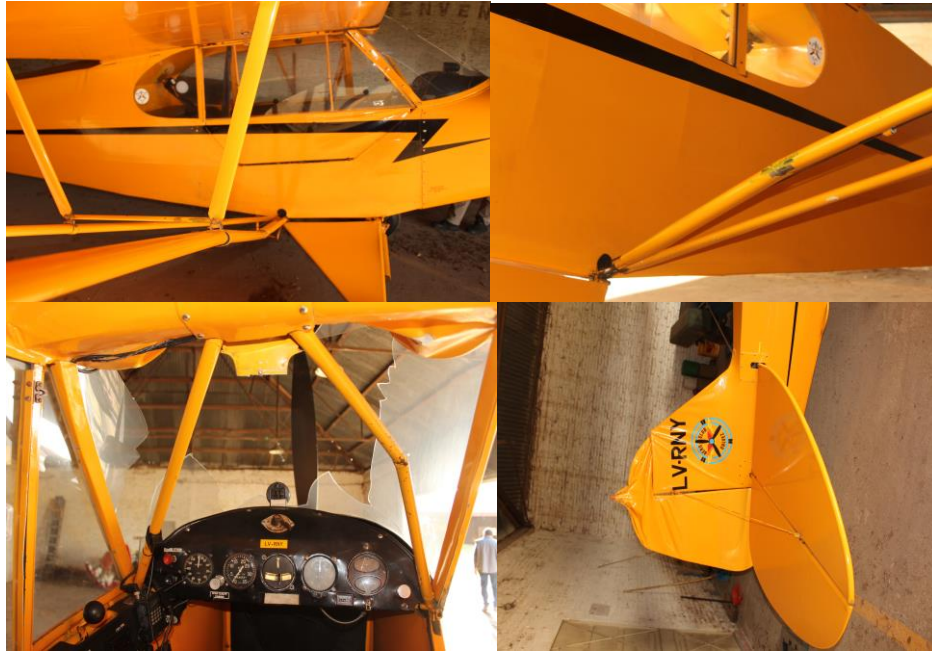
Como resultado del incidente se produjeron daños significativos en los montantes de ambas alas, en el empenaje vertical y en la cabina (soporte, parabrisas, y puerta derecha).

Figura 3. Daños en la aeronave

Los daños en los montantes y soporte de cabina constituyen una evidencia de sometimientos de las alas a esfuerzos asimétricos, y la ausencia de daños en la hélice y capot del motor confirman que una de las alas fue el principal punto de apoyo en el capotaje.

- ✓ Los daños de la aeronave son consistentes con un capotaje asimétrico.

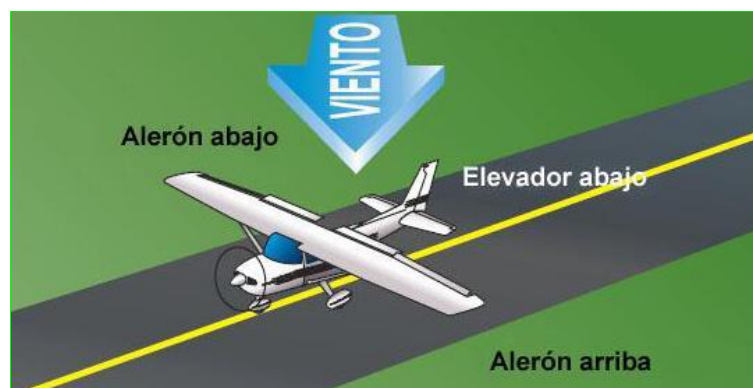
Durante la maniobra de ingreso a la pista, la aeronave siniestrada tuvo mayor exposición al viento de cola que al viento de frente. Las publicaciones de instrucción recomiendan que, en el rodaje, con vientos moderados o fuertes de cola, se debe aplicar el comando hacia el lado contrario del viento (alerón hacia abajo en el ala a barlovento). Debido a que el viento incide desde atrás, esta posición del control reduce la tendencia del viento a introducirse debajo del ala.

Figura 4. Representación de posicionamiento de comandos de vuelo respecto al viento en la fase de rodaje
