INFORME BÁSICO DE SUCESO AUTOMOTOR

Información básica	
Título	111. IB. Cargas, colisión múltiple, Sarmiento, San Juan
Expediente	EX-2022-74983566- -APN-DNISAU#JST
Tipo de suceso	Accidente

Lugar y fecha			
Fecha	19/7/2022	Hora	13:45
Lugar	Ruta Nacional 40, kilómetro 3386		
Localidad, Partido	Sarmiento		
Provincia	San Juan		
Coordenadas	-32.188843, -68.491518

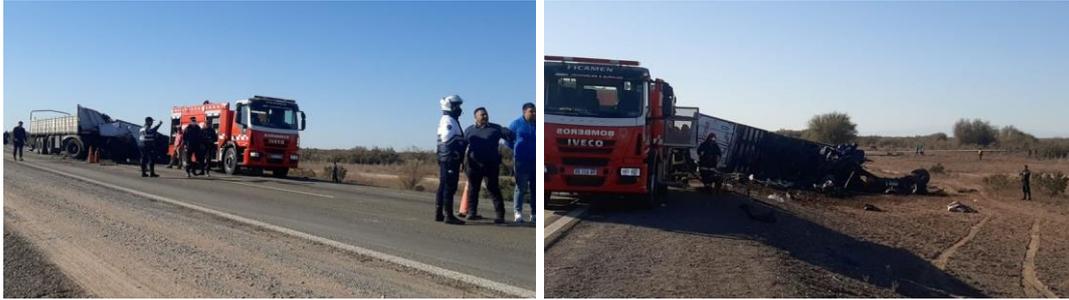
Figura 1. Posición final de los Vehículos 1 y 2 en el lugar del suceso. Fuente: [Tiempo San Juan](#), 2022

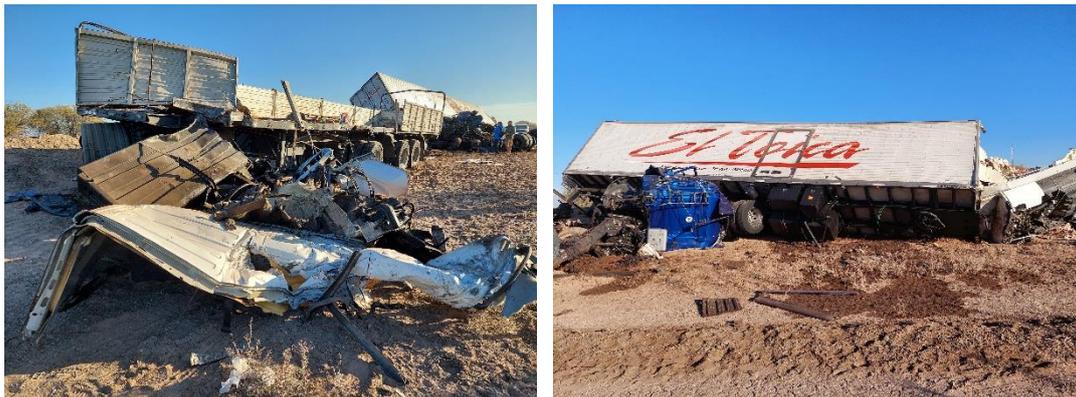
Ubicación de daños	Sector anterior, lateral izquierdo, sector posterior, lateral derecho, techo y chasis	
Descripción de daños	Destrucción general de cabina y chasis. Desprendimiento de eje simple con rotura de ruedas. Corte en cubierta externa derecha de eje doble.	
Dominio: GKF623		Tipo: Semirremolque
Categoría	O4: remolques cuyo peso máximo es mayor a diez mil kilogramos	
Marca	Randon	
Modelo	SR-CG-02+01	
Año	2007	
Tipo de caja	Caja abierta (playo o con baranda)	
Configuración de ejes	1S – 2D	
Revisión Técnica Obligatoria (CENT)	Tipo	Cargas interjurisdiccional
	Resultado	Apto
	Realizada	4/7/2022
	Vencimiento	4/7/2023
	Estado	Vigente
RUTA	Validación	11/5/2022
	Clase de carga habilitada	Carga general
Ubicación de daños	Sector anterior y lateral izquierdo	
Descripción de daños	Rotura de barandas metálicas, con desprendimiento total en costado izquierdo anterior	
Servicio	Ocasión de servicio	Sí
	Carga transportada	Sin carga

Realizada	13/7/2022
	Vencimiento	13/7/2023
	Estado	Vigente
RUTA	Validación	10/8/2021
	Clase de carga habilitada	Carga general
Ubicación de daños	Sector anterior, lateral izquierdo, sector posterior, lateral derecho, techo y chasis	
Descripción de daños	Destrucción general de cabina y chasis. Desprendimiento de eje simple con rotura de ruedas. Desprendimiento total de al menos una patente.	
Dominio: NOR769		Tipo: Semirremolque
Categoría	O4: remolques cuyo peso máximo es mayor a diez mil kilogramos	
Marca	Randon	
Modelo	SR.FG.02+01	
Año	2014	
Tipo de caja	Caja cerrada (frigorífica)	
Configuración de ejes	1D – 2D	
Revisión Técnica Obligatoria (CENT)	Tipo	Cargas interjurisdiccional
	Resultado	Apto
	Realizada	13/7/2022
	Vencimiento	13/7/2023
	Estado	Vigente
RUTA	Validación	10/08/2021
	Clase de carga habilitada	Carga general
Ubicación de daños	Sector anterior, lateral izquierdo y techo	
Descripción de daños	Rotura con abertura y desprendimiento del lado anterior y lado lateral izquierdo de la caja. Rotura del techo. Rotura del equipo del sistema de frío

Figura 2. Daños materiales en los Vehículos 1 y 2. Fuente: JST, 2022

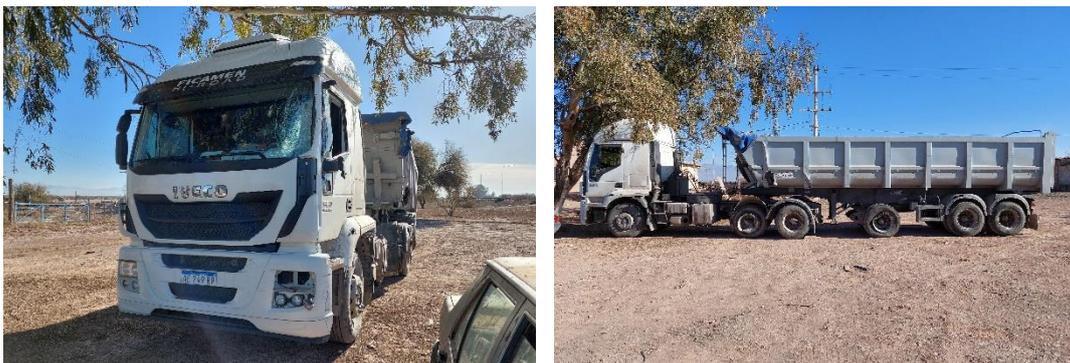
Figura 3. Vehículo 2 secuestrado en sede policial. Fuente: JST, 2022
