## INFORME BÁSICO DE SUCESO AUTOMOTOR

Información básica	
Título	119. Cargas, colisión frontal, Victoria, Entre Ríos
Expediente	EX-2022-87305713- -APN-DNISAU#JST
Tipo de suceso	Accidente

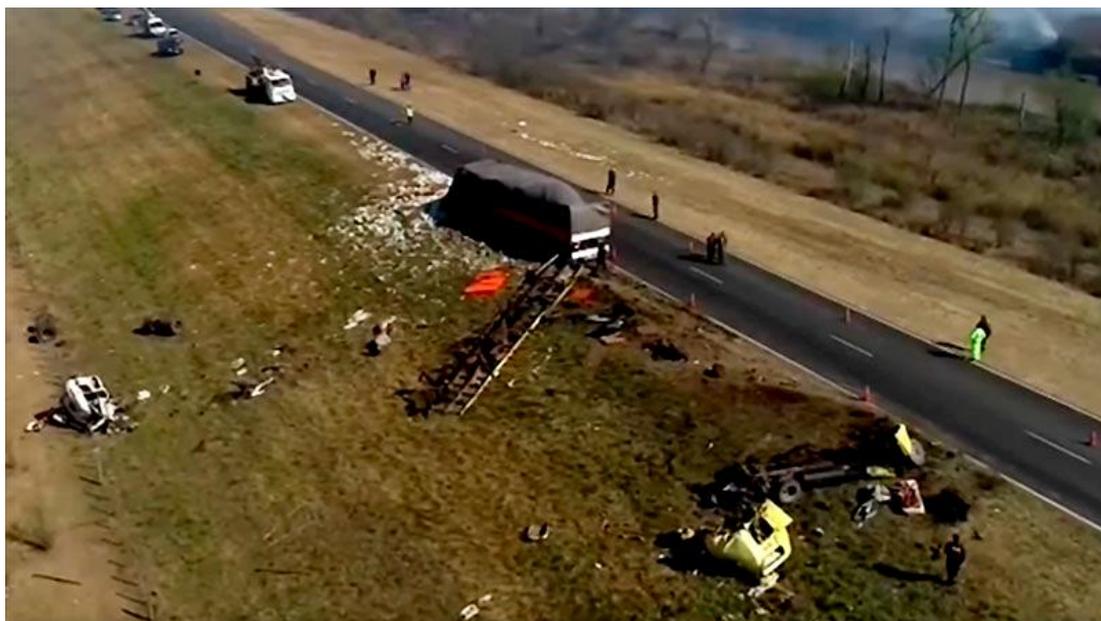
Figura 1. Vehículos en el lugar del suceso. Fuente: [El Once](#), 2022
