JST | SEGURIDAD EN EL TRANSPORTE

INFORME PRELIMINAR DE SUCESO AUTOMOTOR

Título: 119. IP. Cargas, colisión frontal, Victoria, Entre Ríos

Fecha y hora: 19/8/2022 8:15

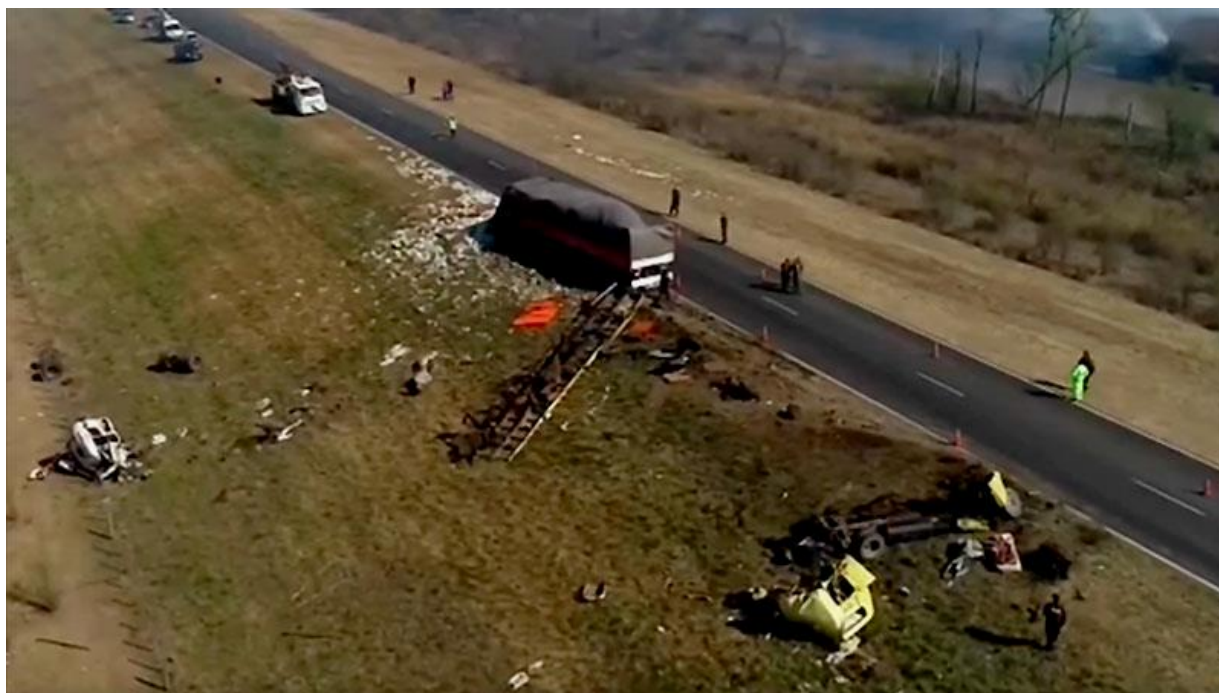
El suceso tuvo lugar en la Ruta Nacional 174, kilómetro 14, en el departamento de Victoria, provincia de Entre Ríos. Por motivos que continúan bajo investigación, se produjo una colisión frontal donde un camión con semirremolque (Vehículo 1) colisionó con otro camión con semirremolque (Vehículo 2). Producto del accidente, los conductores de ambos vehículos fallecieron.

Figura 1. Vehículos involucrados en el lugar del suceso. Fuente: [El Once](#), 2022

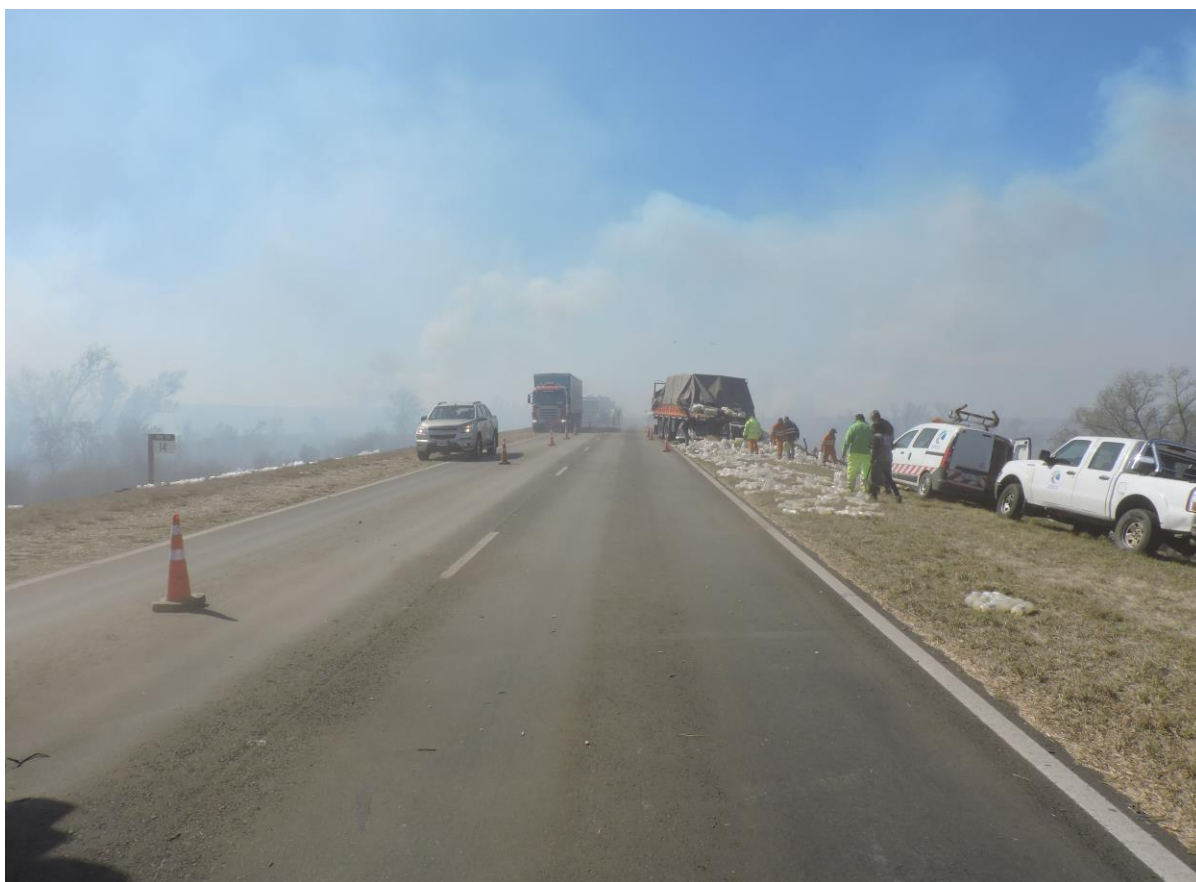
progresiva kilométrica 14 en el lugar del suceso. Las banquetas, al igual que el costado de camino, eran de pasto. En lo que respecta a las dimensiones, no fue posible tomar medidas en el lugar por el tránsito fluido y por tener que finalizar el relevamiento anticipadamente por la presencia de fuego en la banquina derecha (sentido hacia Rosario). Además, por el abundante humo, ceniza y polvo. Cabe aclarar que, al momento de producirse el accidente, según datos preliminares, la visibilidad era buena.

Figura 3. Humo en el lugar del suceso al momento del relevamiento. Fuente: JST, 2022

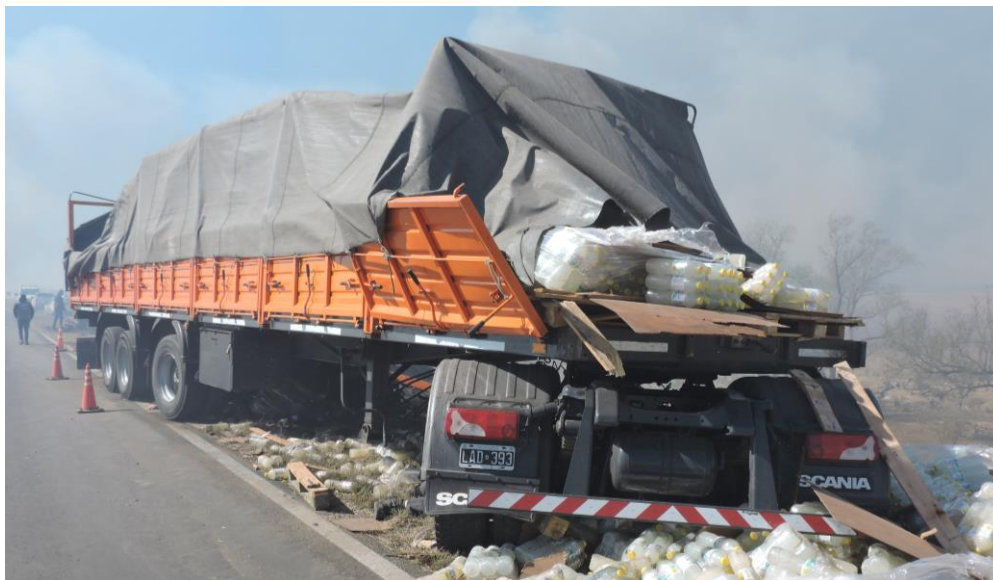
El camión tractor presentó desprendimiento y destrucción de cabina, y daños en los ejes. El semirremolque tuvo daños estructurales principalmente en los laterales anteriores y parte frontal de la caja.

Figura 4. Daños en el Vehículo 1, vista derecha. Fuente: JST, 2022

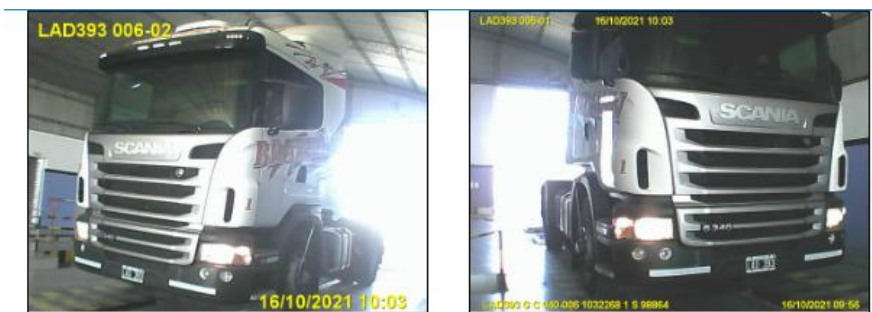
Código	Gravedad	Descripción	Observaciones
10010202	L	Letreros e Indicadores > Letreros e Indicadores Exteriores > Circulo de Velocidad Máxima > Estado deficiente y/o ubicación inadecuada del círculo de velocidad máxima	REPONER CIRCULO DE VELOCIDAD MAXIMA
10010302	L	Letreros e Indicadores > Letreros e Indicadores Exteriores > Placas o Bandas Retrorreflectivas > Estado deficiente y/o ubicación inadecuada	BANDA REFLECTIVA TRASERA DEBE SER ROJA ENTERA

Figura 5. Fotovalidación de la última RTO del camión tractor LAD393 correspondiente al Vehículo 1.

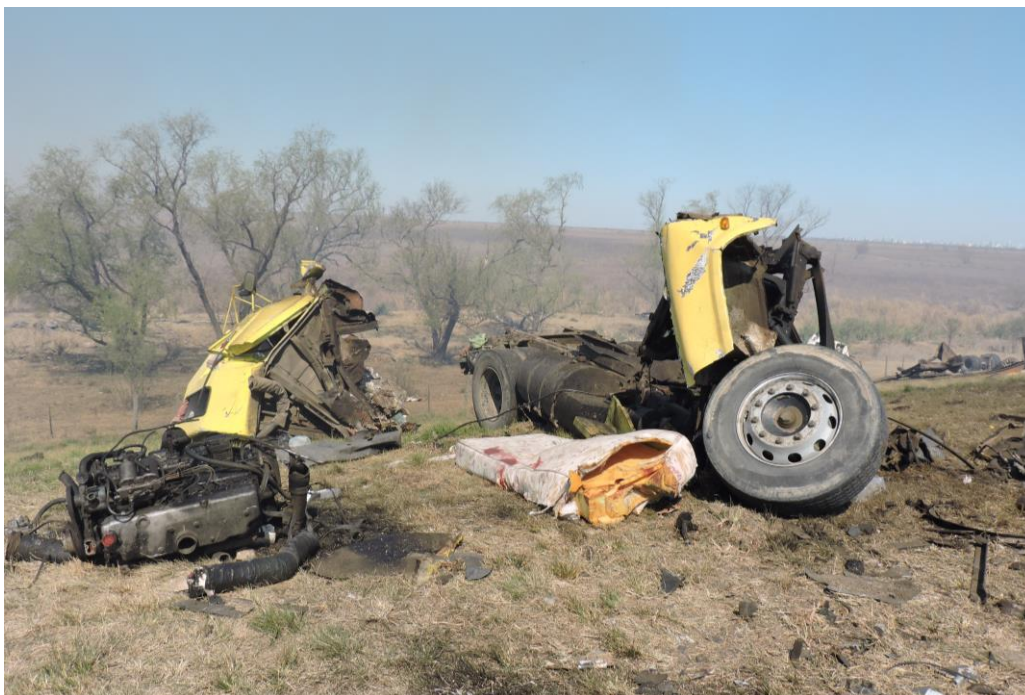
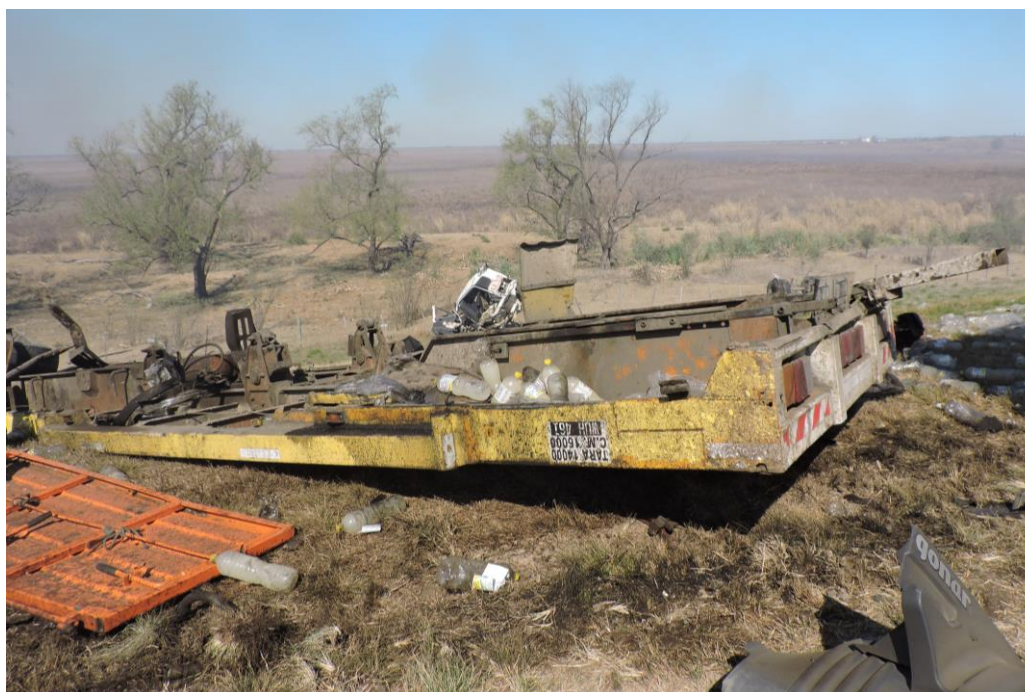
Tanto la unidad tractora como el semirremolque presentaron daños en toda su estructura.

Figura 6. Restos del Vehículo 2 en el lugar del suceso. Fuente: JST, 2022

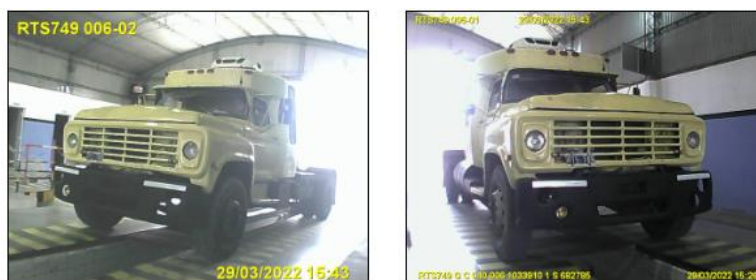
Código	Gravedad	Descripción	Observaciones
020204	L	Tren Delantero, Tren Trasero, Suspensión > Ballestas / Ballestines de Suspensión (Elásticos) > Hojas desplazadas y/o faltantes de abrazaderas	GRAMPAS DE ELASTICOS FLOJAS EN 1º EJE
020802	L	Tren Delantero, Tren Trasero, Suspensión > Rótulas Punta de Ejes > Huelgo de rodamientos en puntas de eje	MAZAS CON JUEGO LEVE EN TRACCION
040504	L	Chasis > Motor Transmisión > Inexistencia de seguro de cardan	SEGURO DE CARDAN EN ULTIMO TRAMO
070701	L	Sistema Eléctrico > Sistema de Iluminación y Señalización exterior - Luces de Posición > Color de las luces no permitido	TRES MARIAS DEBEN SER COLOR BLANCO
071201	L	Sistema Eléctrico > Sistema de Iluminación exterior - Luces de Retroceso > Faltante o no funcionamiento	LUZ DE RETROCESO

Figura 7. Fotovalidación de la última RTO del camión tractor RTS749 correspondiente al Vehículo 2.

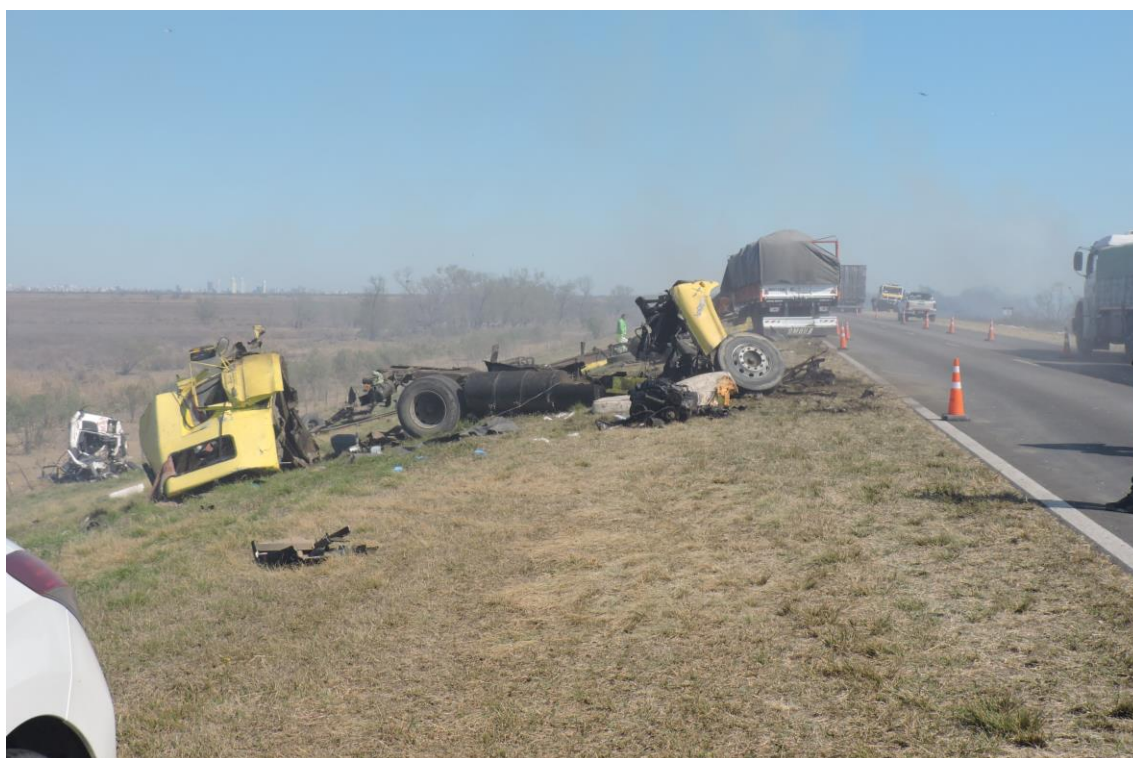
desconocen, el Vehículo 1 cruzó de carril y colisionó frontalmente con el Vehículo 2. Luego del contacto estructural entre las unidades, la cabina del Vehículo 1 se desprendió y se proyectó sobre el costado de calzada izquierdo (sentido hacia Rosario) y el Vehículo 2 volcó, también sobre el costado de calzada izquierdo (sentido hacia Rosario). Finalmente, los vehículos quedaron alojados sobre el sector izquierdo de la zona (sentido hacia Rosario). Además, producto de la colisión, el Vehículo 1 perdió parte de su carga en el lugar.

Figura 8. Vehículos 1 y 2 en el lugar del suceso. Fuente: JST, 2022

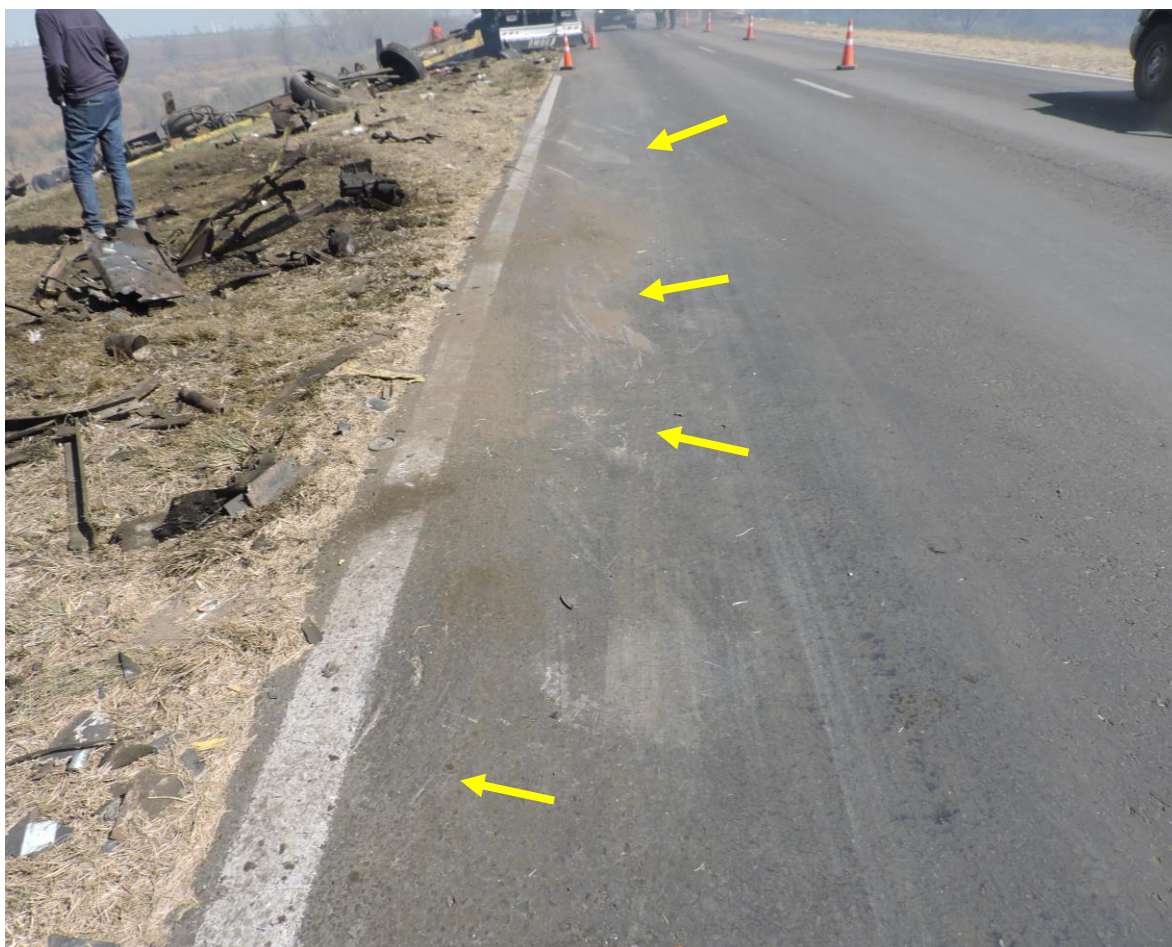
Se relevaron efracciones sobre la calzada, ubicadas en el carril con sentido de circulación hacia Victoria, próximas al límite con la banquina contigua. No se pudo identificar a qué unidad correspondían.

Figura 9. Huellas de efracción sobre la calzada. Fuente: JST, 2022
