INFORME BÁSICO DE SUCESO AUTOMOTOR

Información básica	
Título	121. IB. Cargas, choque, Boing 737, Ciudad de Córdoba, Córdoba
Expediente	EX-2022-91674813- -APN-DNISAU#JST
Tipo de suceso	Accidente

Lugar y fecha	
Fecha	30/8/2022
Lugar	Intersección RN 9 (Av. de Circunvalación Agustín Tosco) y Av. Juan B. Justo
Localidad, Partido	Ciudad de Córdoba
Provincia	Córdoba
Coordenadas	-31.357698, -64.176413

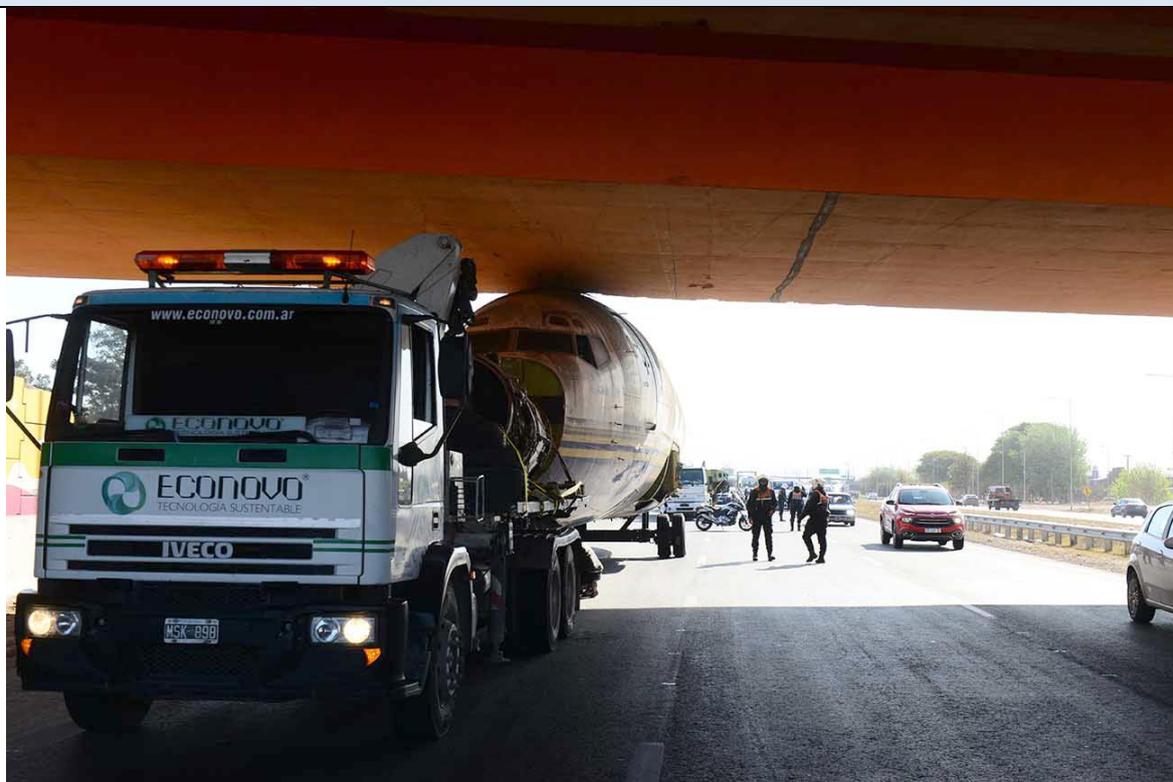
Figura 1. Vista anterior del camión que transportaba el fuselaje del avión. Fuente: [La Voz del Interior](#), 2022

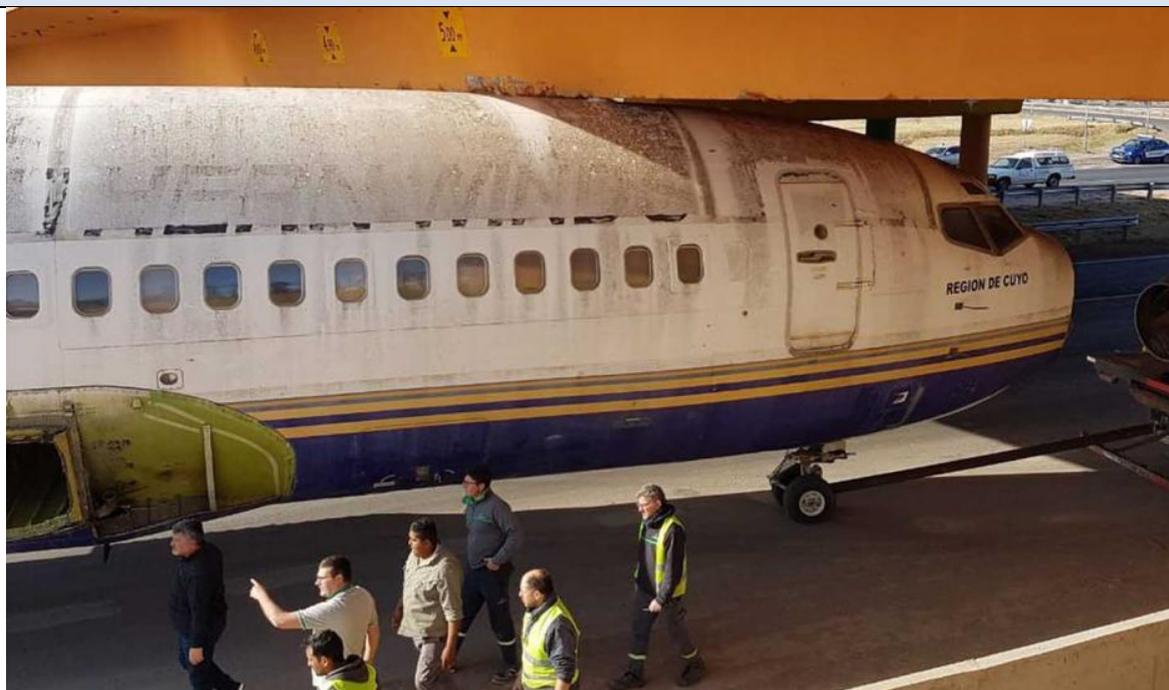
Figura 2. Vista de la posición del fuselaje del avión al momento del choque. Fuente: [La Voz del Interior](#), 2022
