# Informe de Seguridad Operacional

Falla en el sistema de aire acondicionado del avión

Raytheon B200, LV-ZYB

**20099792/21**

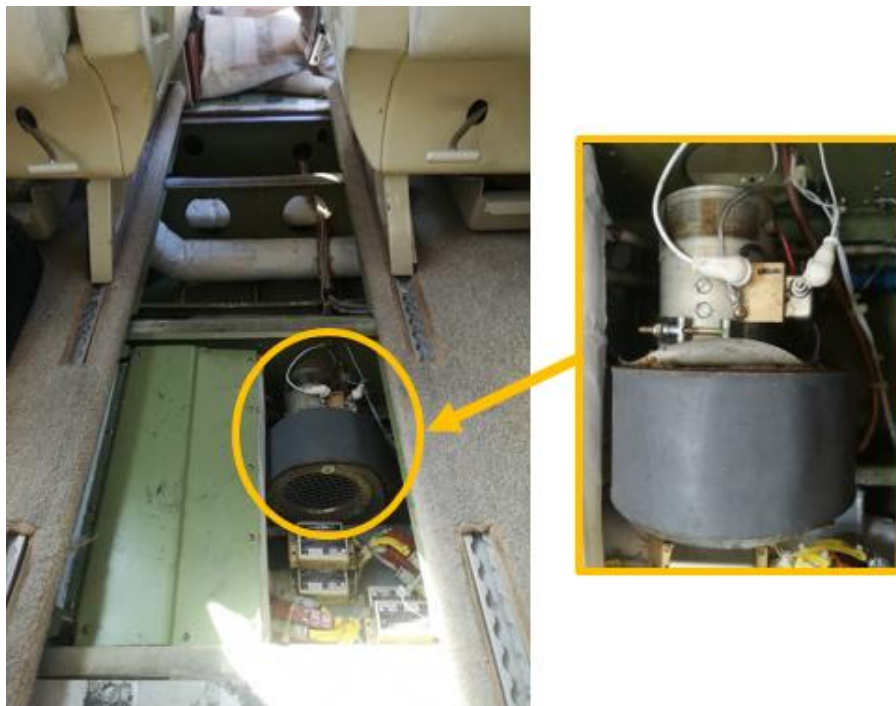
La investigación determinó que el *aft evaporator blower*, ubicado en la cabina de pasajeros, se encontraba dañado. Este componente constituye parte del sistema de aire acondicionado y es utilizado para la recirculación y refrigeración del aire en la cabina. La aeronave no dispone de una indicación en cabina que advierta al piloto acerca del malfuncionamiento de este componente.

Figura 2. Daños en el *aft evaporator blower*

Mediante el desarme del componente se detectó la falla en un rodamiento que provocó un cortocircuito.

La investigación estableció que el humo en cabina ocurrió como consecuencia de un cortocircuito en el *aft evaporator blower*. Dado que el proceso de mantenimiento de este componente es por condición, las acciones correctivas únicamente se efectúan cuando son requeridas por la condición del mismo, o como resultado del análisis de las inspecciones realizadas. En ese sentido, y considerando lo establecido por los registros de mantenimiento de la aeronave, puede inferirse que no era posible pronosticar la falla.

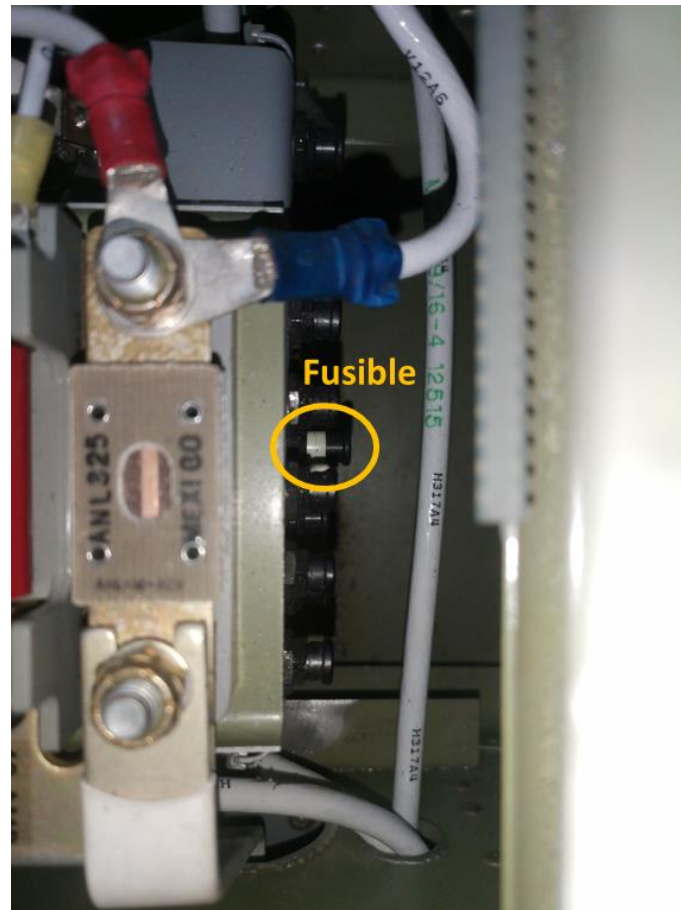
Además, se observó que el fusible correspondiente al *aft evaporator blower* fue activado. No se observaron otros daños en la aeronave.

Figura 3. Caja de fusibles
