Informe de Seguridad Operacional

Descarrilamiento de tren de pasajeros en línea Sarmiento, ramal Merlo-Lobos

Operadora Ferroviaria Sociedad del Estado

08 de abril de 2021

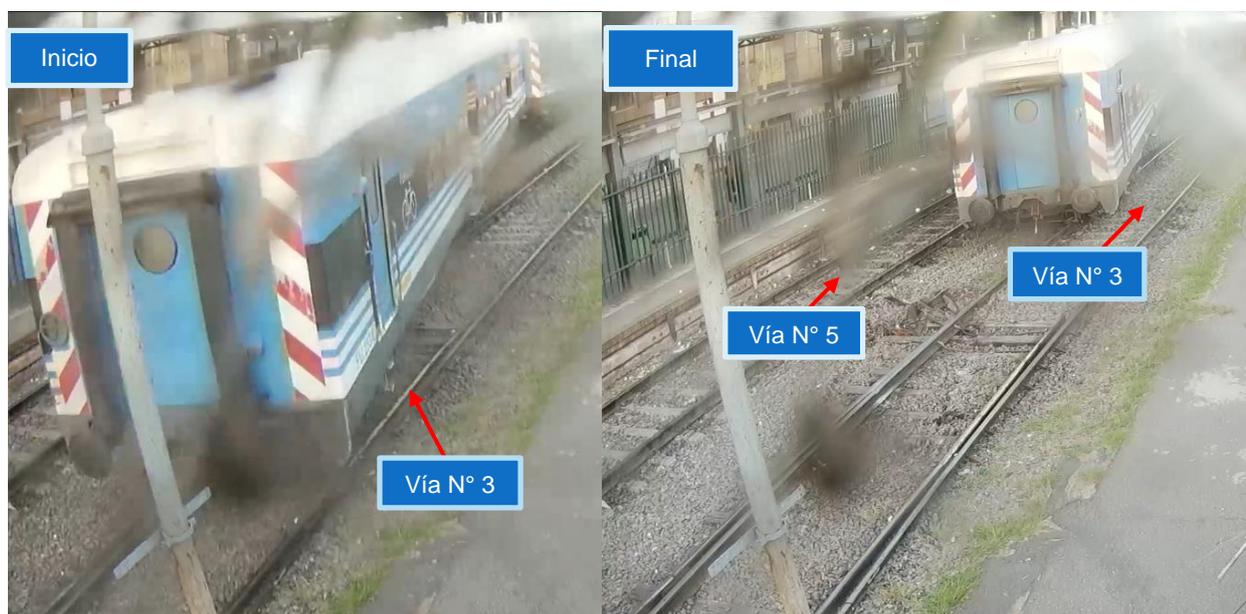
El 8 de abril de 2021, el tren N° 2809 conformado por la locomotora A 626 y 3 coches de pasajeros, partió a las 7:20² de la estación Merlo, ubicada en el km 30,488, en la provincia de Buenos Aires. De forma inmediata a su partida, el último coche del tren descarrilló entre las vías N°3 y N°5 mientras circulaba con destino a la estación Las Heras.

Figura 1. Punto de inicio de descarrilamiento y posición final del tren. Fuente: registro de SOF.SE, 2021

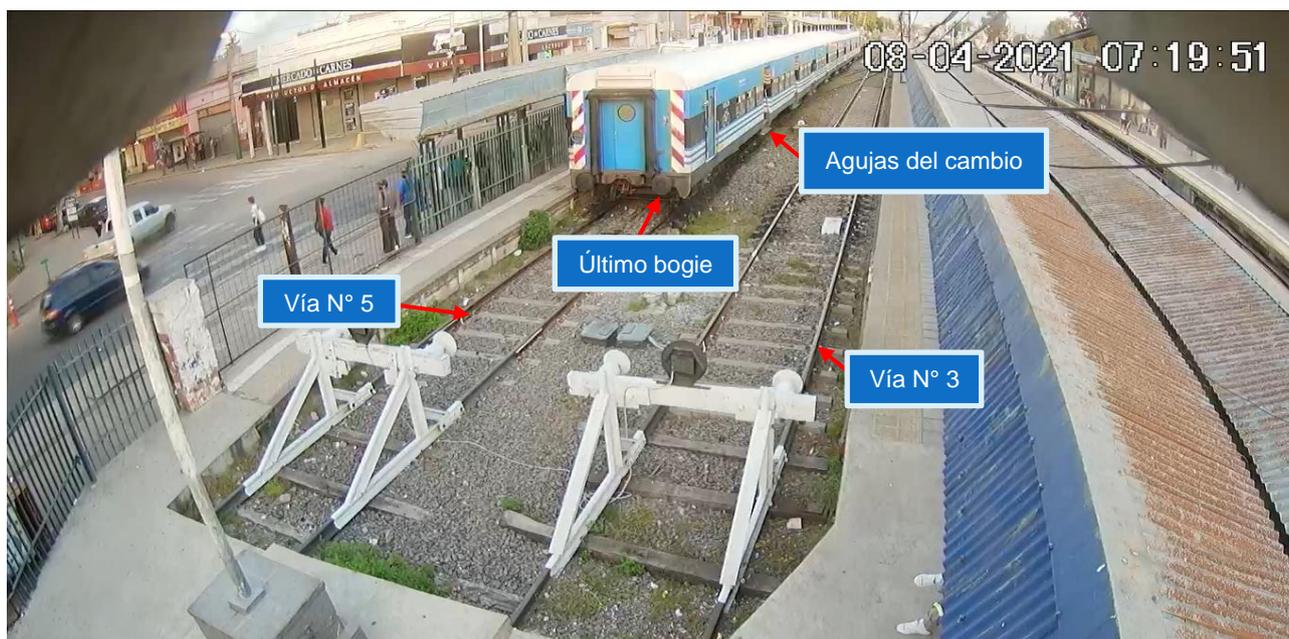
El 8 de abril, en horas de la mañana, el tren se encontraba sobre la vía N° 5 listo para prestar servicio. Durante su formación, el último bogie³ había quedado ubicado antes de las agujas del cambio, como lo indica la figura 2.

Figura 2. Ubicación del tren N° 2809 antes de partir. Fuente: registro de SOF.SE, 2021

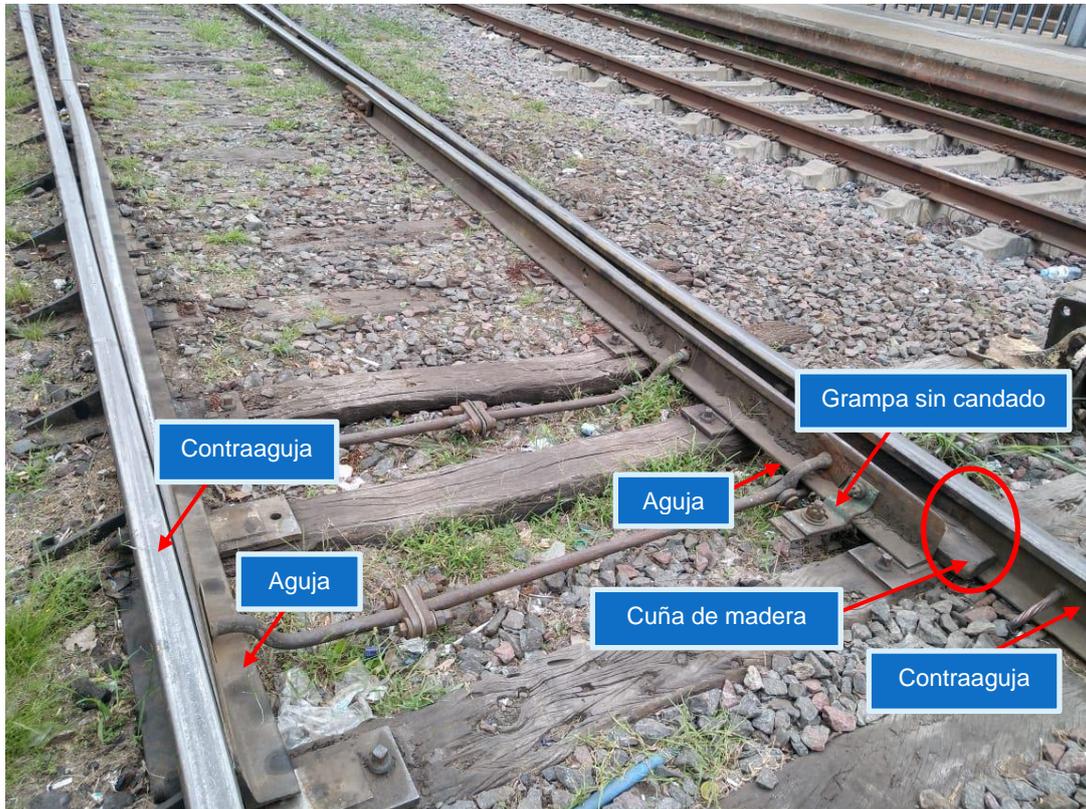
Respecto al aseguramiento del ADV, durante el relevamiento de campo se constató que las agujas del cambio manual de la estación Merlo se aseguraban con una cuña de madera, como se observa en la figura 4.

Figura 4. Grampa en desuso y cuña de madera utilizada en el ADV. Fuente: investigadores JST, 2021

Asimismo, en el lugar se observó una grampa sin candado que se encontraba en desuso. Este dato es relevante, ya que la grampa garantiza que la agujas y contraajugas del cambio se arrimen lo necesario para que el tren tome una misma vía, evitando un descarrilamiento. La cuña de madera, por su parte, no arrima las agujas, sino que genera una traba en el espacio que queda entre la aguja y la contraajuga del cambio.

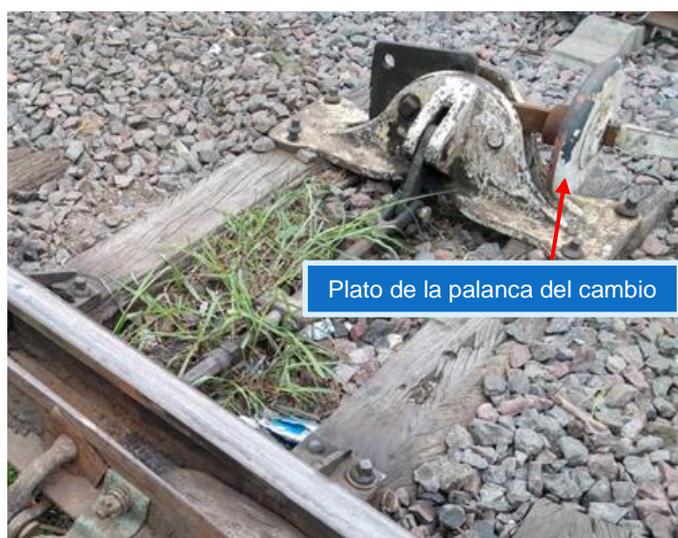
Cabe destacar que el plato de la palanca de accionamiento del ADV presentaba un color determinado, correspondiente a la posición del cambio.

Figura 6. Palanca de accionamiento del aparato de vía. Fuente: investigadores JST, 2021

Durante la investigación se identificó que una defensa para prevenir el suceso podría haber sido la revisión de la posición del cambio, o en su defecto, de la posición y el color de la palanca que lo acciona. Sin embargo, no se obtuvo evidencia de que se hayan realizado tales revisiones, según se indica en el artículo 370° del R.I.T.O. referido a la revisión de cambios y trampas antes de pasarlos, citado en el punto 1.13. A su vez, no se pudo constatar que el personal operativo involucrado haya aplicado el procedimiento establecido en el artículo 271° referente a la salida de los trenes, en especial, lo indicado en el inciso a, 1y 2, como se cita también en el punto 1.13.

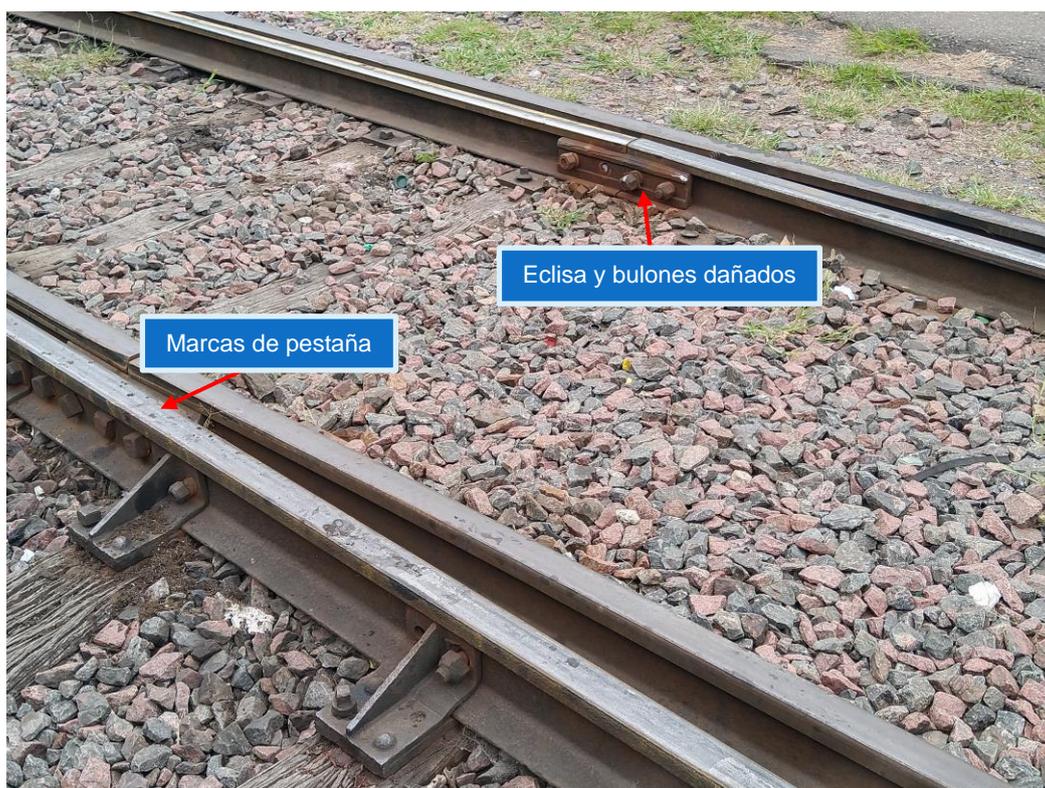
Se observaron marcas de pestaña en el riel izquierdo en sentido de la marcha del tren, y daños en los bulones de la eclisa ubicada en el riel derecho.

Figura 7. Marcas de pestaña y daños en eclisa y bulones. Fuente: investigadores de la JST, 2021

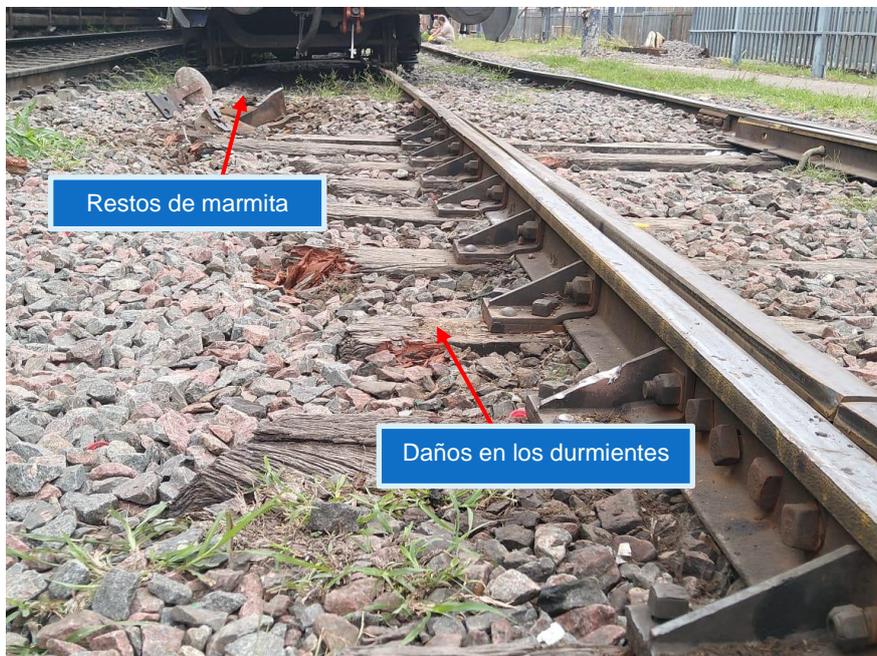
Asimismo, se registraron marcas profundas en los durmientes de madera y se observó la marmita destruida. Las fijaciones del riel (tirafondos y clips) también sufrieron daños

Figura 8. Restos de marmita producto del impacto y daños producidos en los durmientes. Fuente: investigadores de la JST, 2021

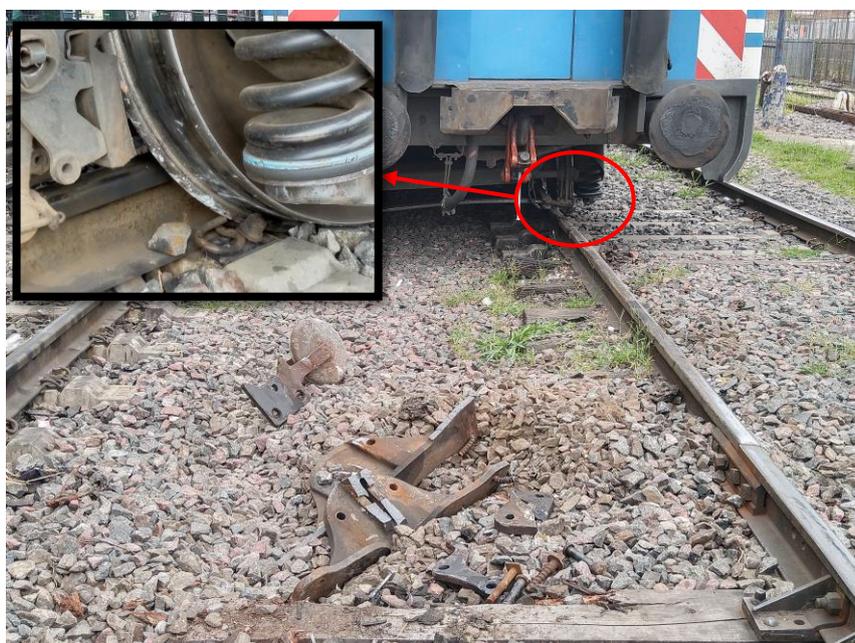
producto del contacto con las ruedas del coche descarrilado. Por último, se registraron durmientes desplazados de forma lateral y zonas de vía contaminada.

Figura 9. Restos de la marmita y daños producidos en las fijaciones del riel. Fuente: investigadores JST, 2021

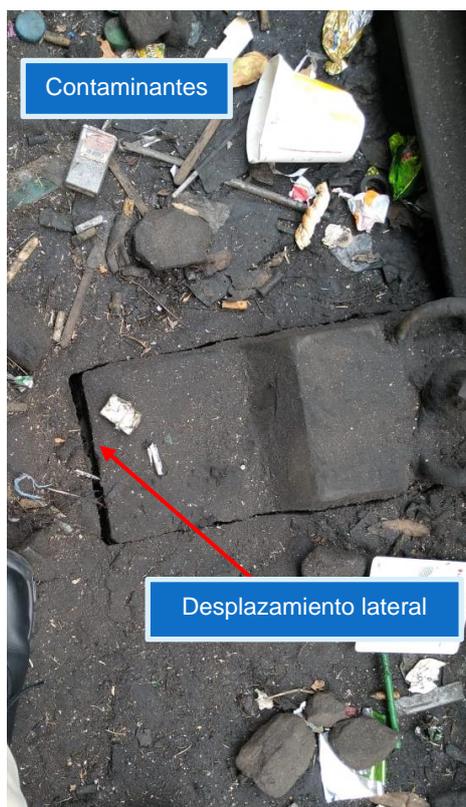
Figura 10. Desplazamiento lateral de los durmientes (lado izquierdo del riel) en el lugar del coche descarrilado y detalle de la vía contaminada. Fuente: investigadores de la JST, 2021

Dentro del análisis también resulta importante remarcar que se produjeron desplazamientos laterales de los durmientes de hormigón a causa del descarrilamiento, como se ilustra en la figura 10. Esto se produjo, probablemente, por la escasa resistencia lateral que presentó el balasto de la vía. Dicho factor, si bien no desencadenó el suceso, constituye una evidencia del estado defectuoso de la superestructura.

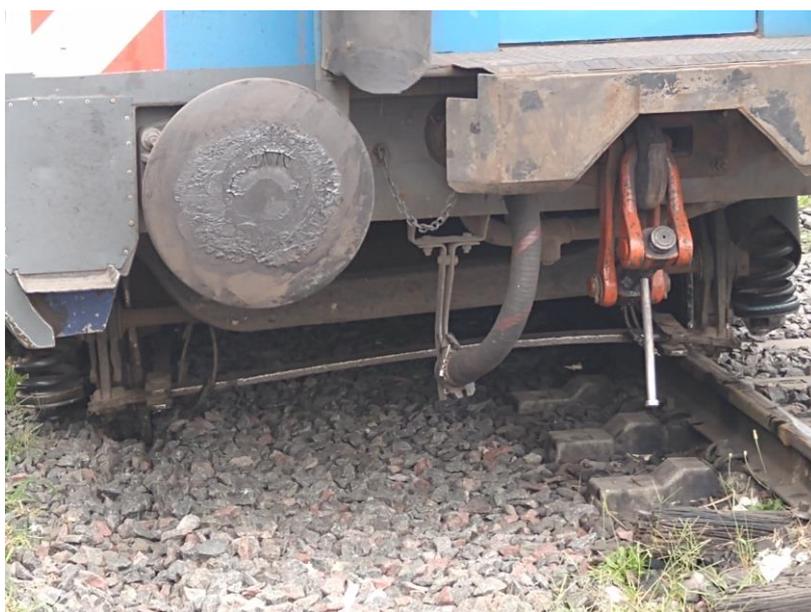
Coche	Observaciones
Disposición de los coches	CU.3024	Sin daños
	CU.3024	Sin daños
	FU.2534	Daños leves
Coche de inicio del descarrilamiento	FU.2534	Se encontraron marcas en las ruedas por el impacto del descarrilamiento, y parte de la timonería del freno deformada.

Figura 11. Barra de la timonería del freno deformada. Fuente: investigadores JST, 2021

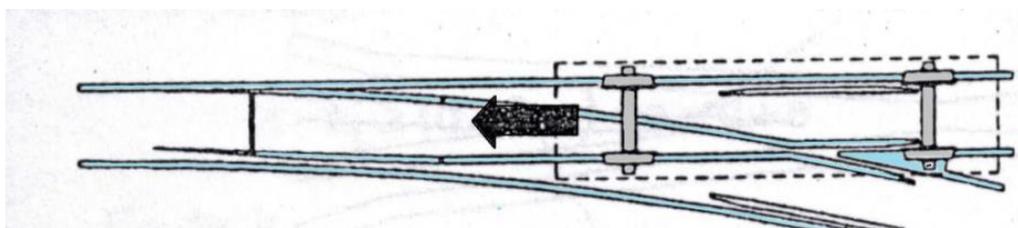
La locomotora continuó con la maniobra de todos los días, avanzó por la vía N°3 y luego retrocedió para tomar el segundo desvío hacia la vía N°5, y allí ubicarse delante de la formación para ser acoplada nuevamente a los coches en la plataforma. Luego, la formación completa retrocedió para dejar el tren en posición de salida, quedando el último bogie ubicado detrás de la punta de agujas del cambio. La formación pudo retroceder con el cambio invertido porque forzó o taloneó⁴ las agujas del ADV.

Figura 14. Esquema de par montado taloneando un ADV. Fuente: Manual Integral de Vías, NCA, 2014

Debido a que el cambio no fue normalizado el día anterior al suceso, el tren inició su recorrido el 8 de abril con el cambio invertido, lo cual provocó que el último bogie del coche tome el desvío hacia la vía N°3, mientras que el resto de la formación continúe avanzando por la vía N° 5 en sentido a la estación Las Heras; desencadenándose el descarrilamiento del último coche del tren.
