INFORME ABREVIADO DE SUCESO FERROVIARIO

Título: Colisión entre tren de carga 6643 y camión ODU 678 en paso a nivel de la Ruta Nacional 226, Pehuajó, Buenos Aires

Empresa operadora: Ferroexpreso Pampeano SA

Fecha y hora: 16 de mayo de 2021, 18:15 (hora local)

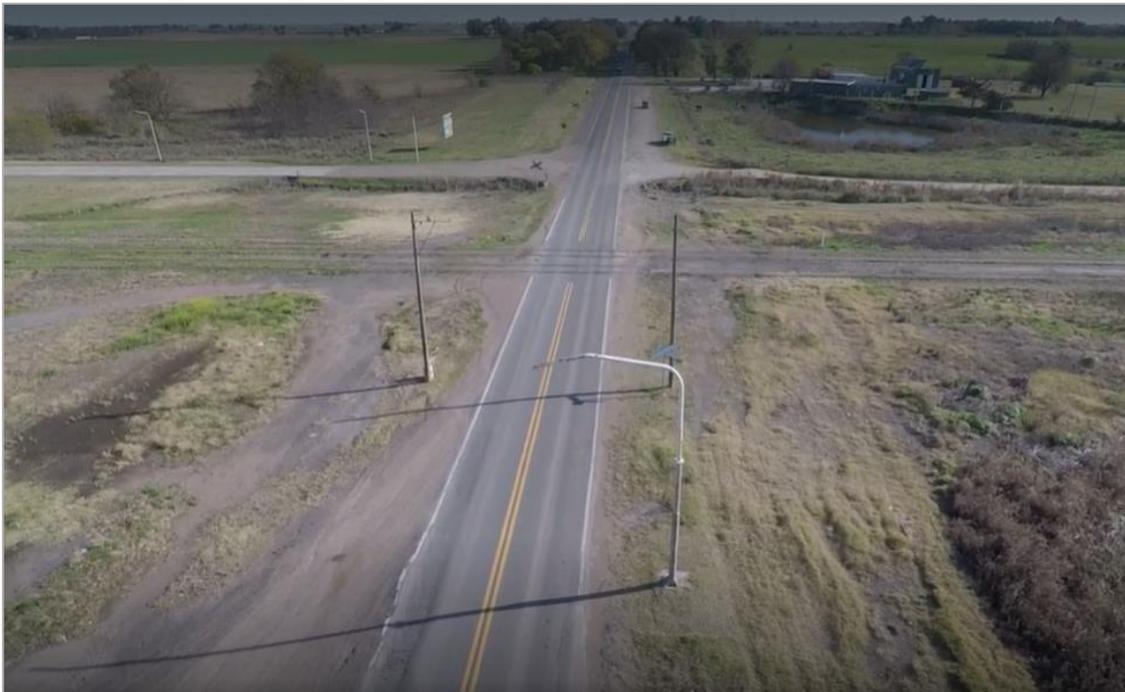
Figura 1. Vista sureste-noroeste del PAN de la RN 226. JST, 2021

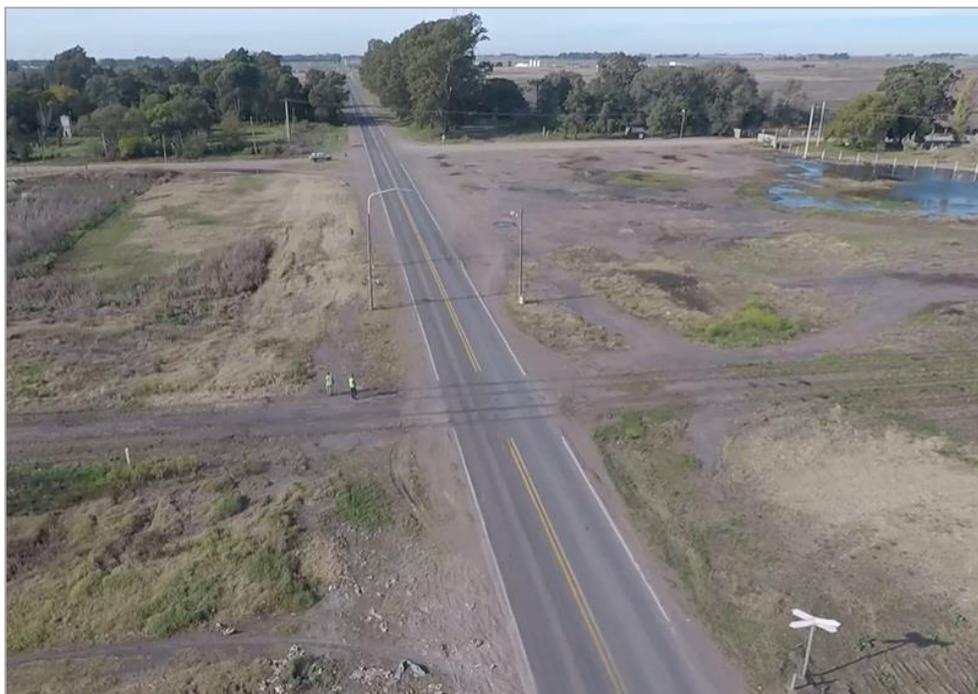
Con respecto al entorno del suceso, como se puede apreciar en las figuras 3 y 4, el paso a nivel de la RN 226 no cuenta con las líneas de detención y cruces ferroviarios horizontales. Tampoco se observaron elementos reductores de velocidad en las proximidades del PAN.

Figura 3. Vista noroeste-sureste del PAN de la RN 226. JST, 2021

Adecuar la señalización pasiva en base a la normativa nacional vigente, de manera que se logre la advertencia necesaria de la existencia de un paso a nivel.

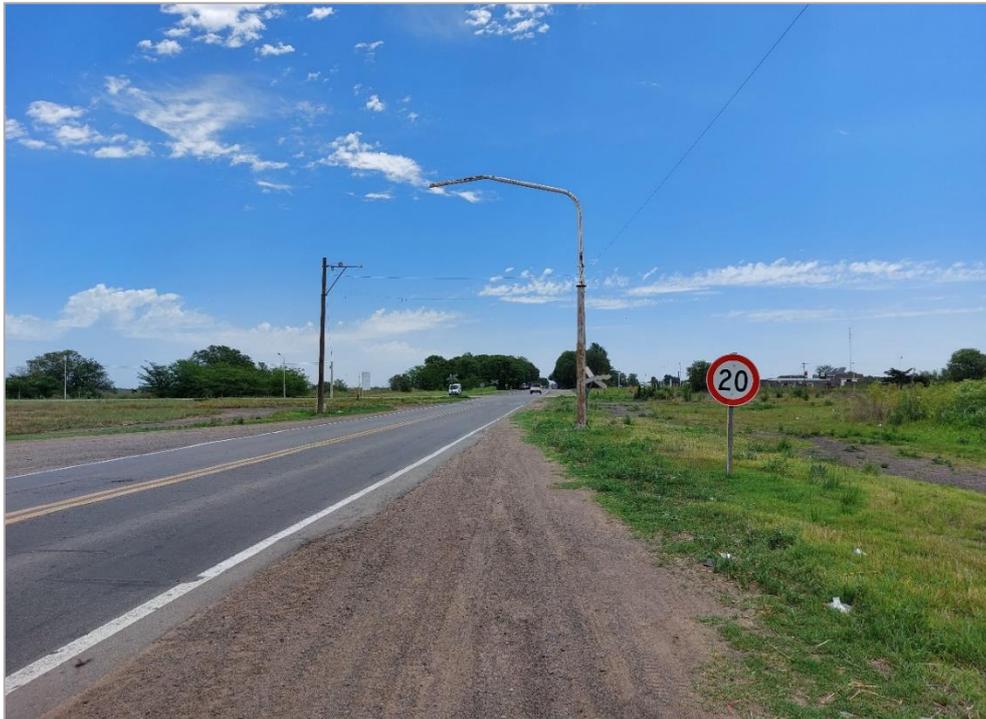
Figura 4. Vista del PAN desde la RN 226. JST, 2022

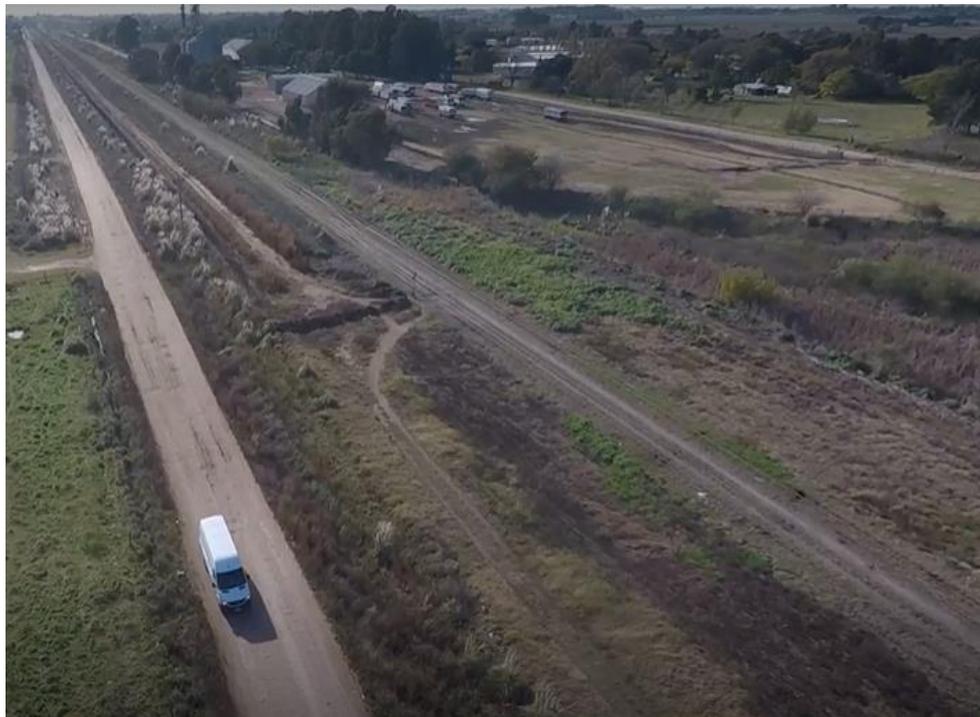
Durante el primer relevamiento, realizado en mayo de 2021, se registró la presencia de vegetación en los márgenes de la avenida. En una segunda visita de campo, llevada a cabo en noviembre de 2022, se constató el crecimiento generalizado de dicha vegetación.

Figura 5. Zona del suceso, lado Pehuajó. JST, 2021

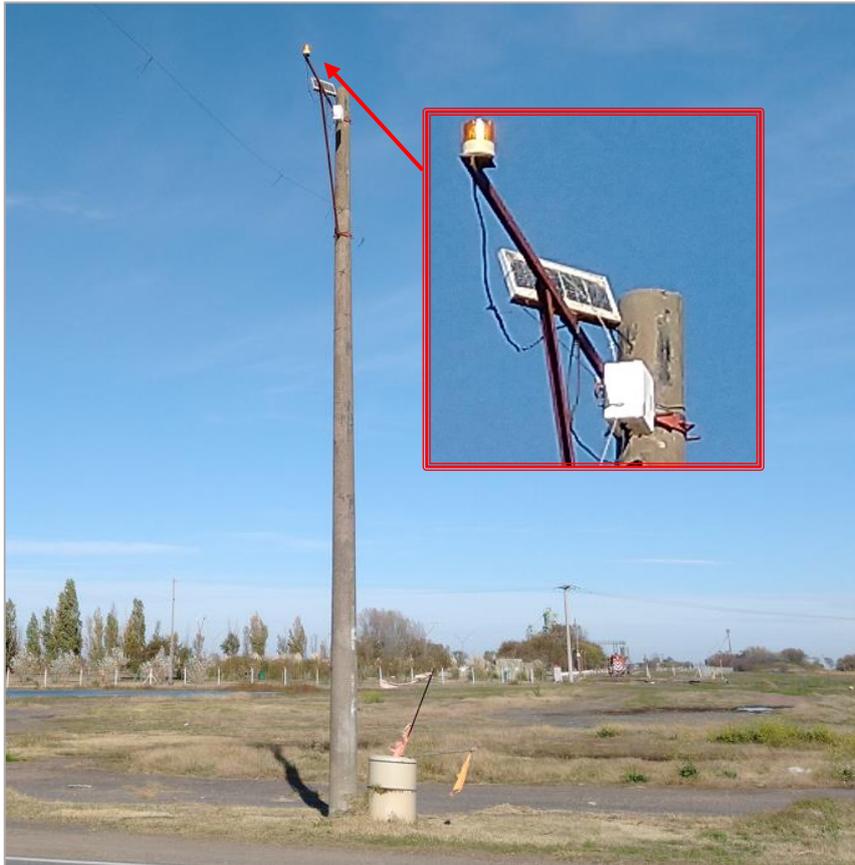
En el lugar se observó la presencia de un poste cercano al paso a nivel, en cuya parte superior se visualizaba una baliza, entre otros elementos.

Figura 5. Baliza del poste ubicado en proximidades del PAN. JST, 2021

La dificultad para percibir el sitio donde se encuentra el PAN podría incrementarse en horarios nocturnos, ya que su visibilidad recae en la iluminación de una baliza que no trae aparejada información sobre lo que pretende comunicar a los conductores.

Adicionar a la señalización horizontal y vertical otros sistemas de señalización que asistan a la función de alertar a los conductores en las cercanías del paso a nivel en la Ruta Nacional 226.

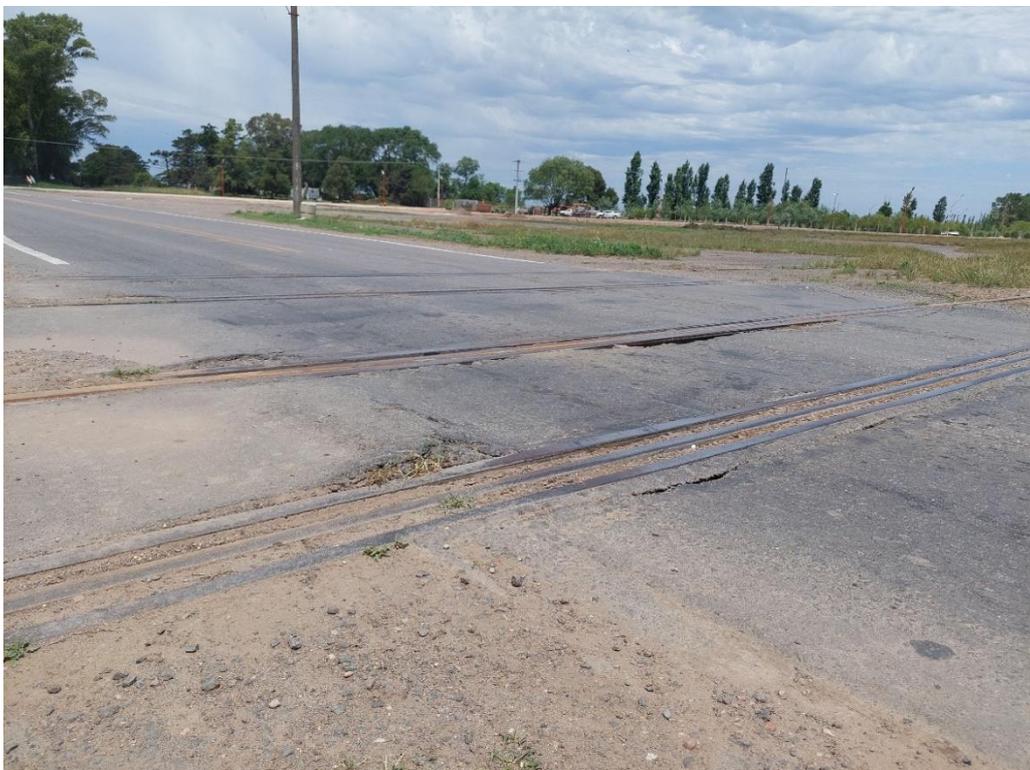
Otra condición observada en el segundo relevamiento fue que los peatones utilizaban la vía férrea como camino, principalmente entre la RN 226 y el centro de la ciudad de Pehuajó. En dicha instancia también se constató que el estado de cama de rieles y de la calzada se había deteriorado en comparación a lo observado en el primer relevamiento, y que la vegetación de la zona de la vía del lado noreste de la RN 226 había incrementado (ver la Figura 8 en comparación con la Figura 6).

Figura 6. Condiciones de la cama de rieles (2° relevamiento). JST, 2022

En lo que refiere al estado de la calzada, su deterioro podría estar relacionado al impacto de cargas dinámicas mayores a las esperadas en zona de cruces, considerando que estas cargas surgen de las velocidades máximas contempladas en la normativa. Esto lo vuelve un indicio de que las velocidades de circulación en el cruce se encuentran por encima de lo esperado, lo cual representa un incremento del riesgo asumido al cruzar por el PAN.

Cabe destacar que el estado deteriorado de la calzada podría producir un desvío en el foco de atención de los conductores y reducir su capacidad para percibir la aproximación de un vehículo ferroviario.

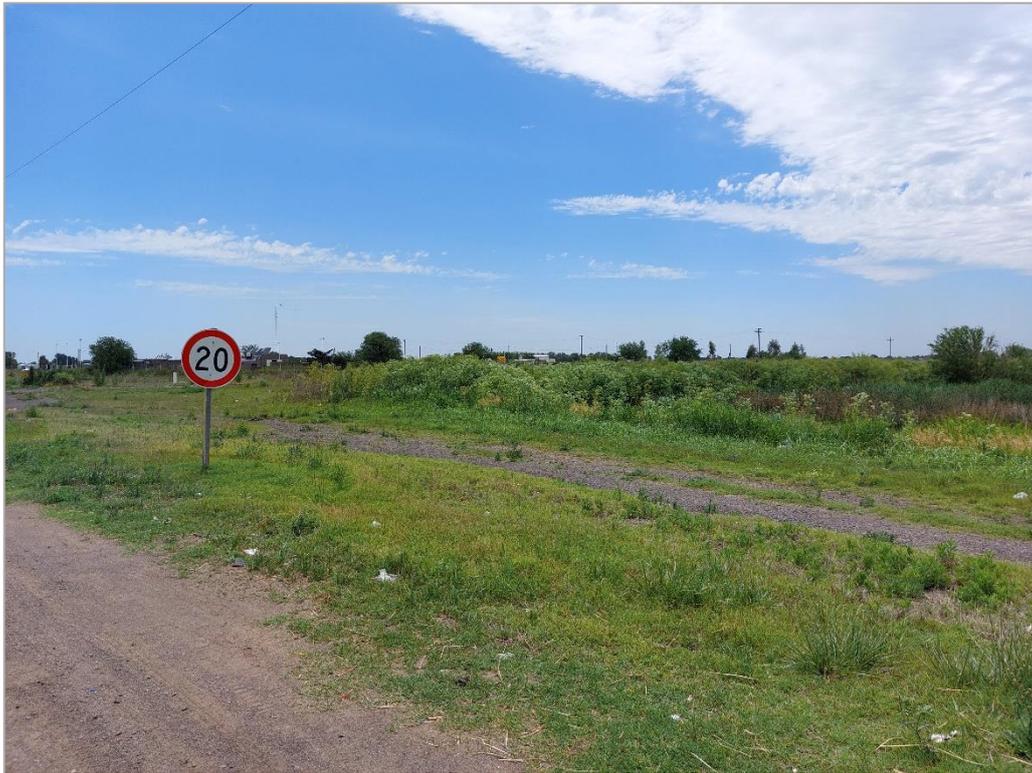
Figura 7. Vegetación en la zona del lado de Pehuajó (2° relevamiento). JST, 2022
