INFORME BÁSICO (P)

ID	TIPO	FECHA	HORA	HORA UTC
EX-2021-46537358- -APN-JST#MTR	ACCIDENTE <input type="checkbox"/>	23/05/2021	05:30	08:30

Lugar	Emp. Grünbein		
Localidad	Grünbein		
Provincia	BUENOS AIRES <input type="checkbox"/>		
Operadora / Línea	FERROSUR ROCA <input type="checkbox"/>	División Pringles	
Ubicación en el ramal	Km	Palo	
	617	-	
Coordenadas geográficas	S [GMS]	W [GMS]	
	38°45'11.2"S	62°03'55.8"W

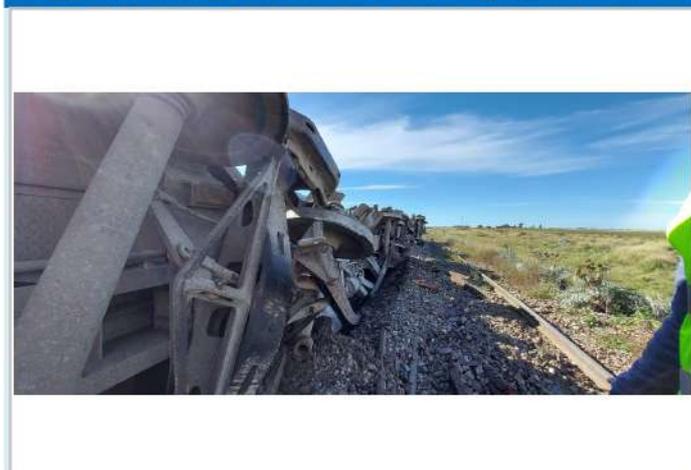
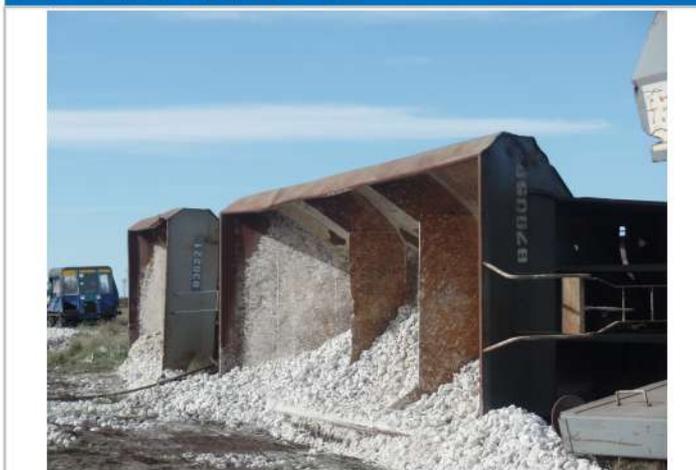
FOTOGRAFIA DEL SUCESO

Se arribó a la zona del descarrilo el día 24 de Mayo de 2021 a las 11:50 am y se trabajó en el campo hasta las 16:30 pm. En el lugar del suceso se encontraron dos vagones volcados y un tercero semivolcado. A su vez, personal de Vía y Obra estaba trabajando en el lugar con el fin del despeje del gálibo y armado de la vía.
