INFORME BÁSICO (P)

ID	TIPO	FECHA	HORA	HORA UTC
EX-2021-49660831- -APN-JST#MTR	ACCIDENTE	02/06/2021	20:35	23:35

Lugar	Patio Parada		
Localidad	Rosario		
Provincia	SANTA FE		
Operadora / Línea	NCA		
Ubicación en el ramal	Km	Palo	
	4.6		
Coordenadas geográficas	S [GMS]	W [GMS]	
	32.931914	60.684106

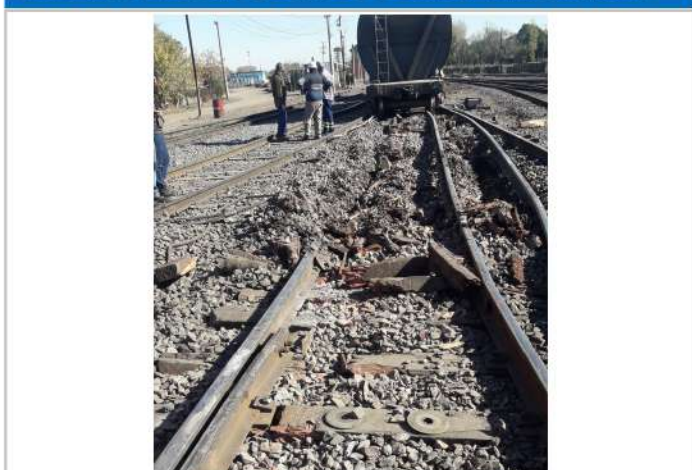
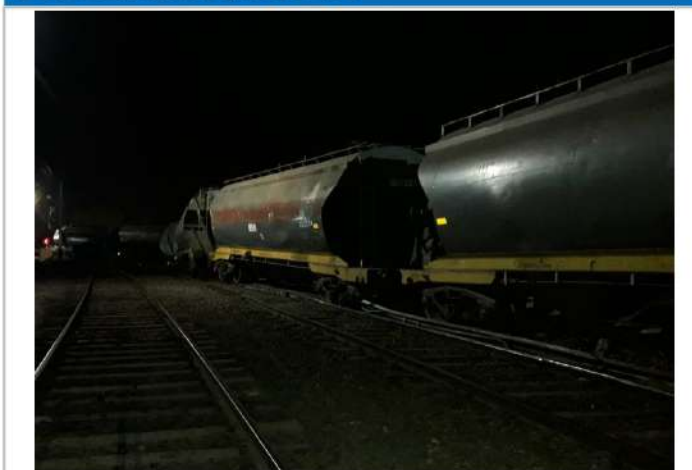
FOTOGRAFIA DEL SUCESO

El tren de carga 106/70 con locomotora 9472 y 55 vagones cargados, circulaba por el patio de maniobras con destino a San Lorenzo (Terminal 6) cuando sobre un ADV se produce el descarrilo.

Como consecuencia del descarrilo se obstruyo el galibo de vía principal lo cual no permitió el paso del tren de pasajeros.
