Informe de Seguridad Operacional

Descarrilamiento de zorra a motor en paso a nivel Solís Pizarro

Operadora Ferroviaria Sociedad del Estado

03 de junio de 2021

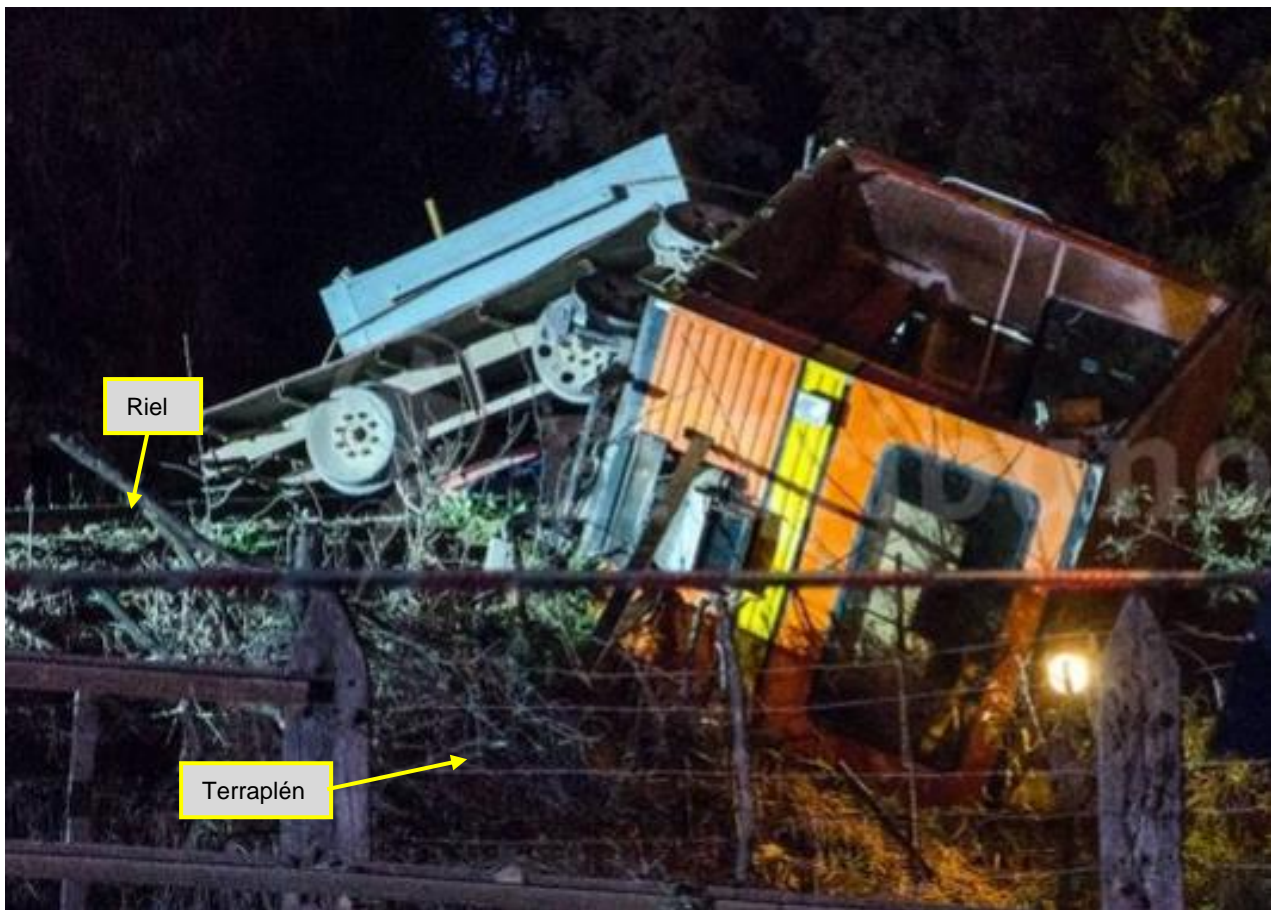
Figura 1. Imagen de la zorra y su plataforma luego del descarrilamiento. Fuente: [El tribuno, 2021](#)

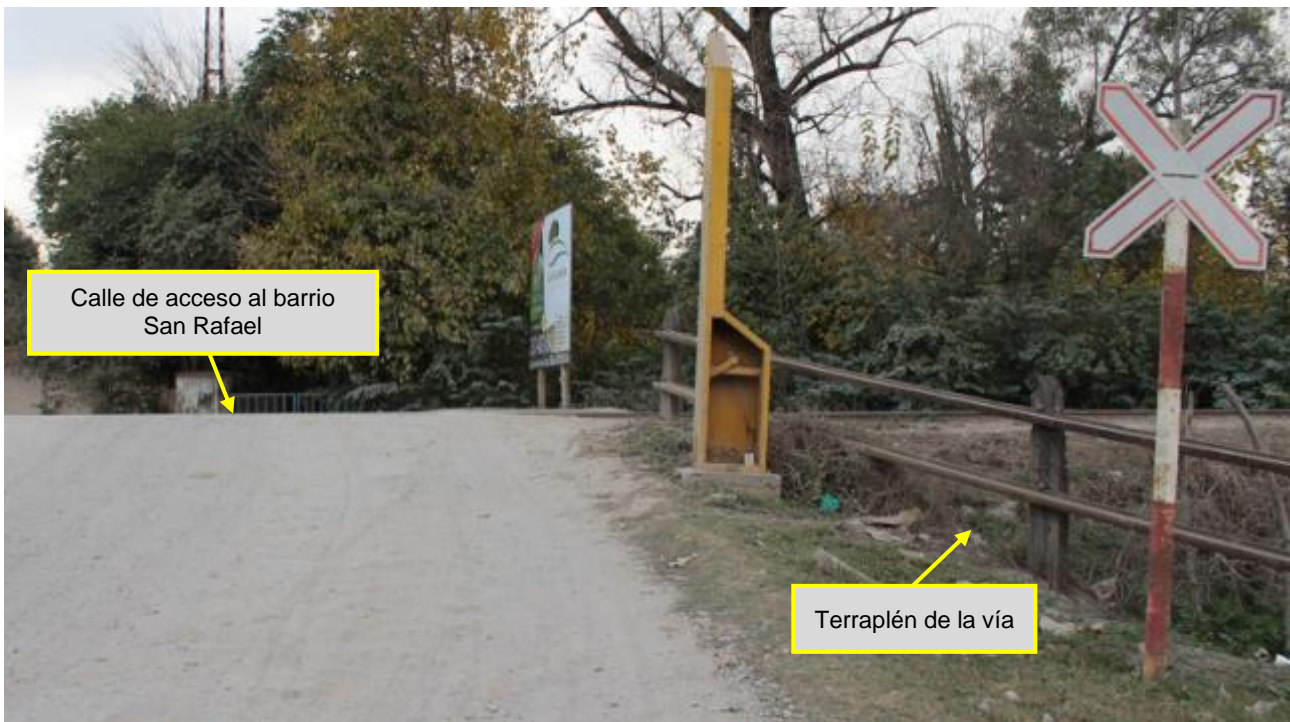
Figura 2. Paso a nivel Solís Pizarro. Fuente: JST, 2021

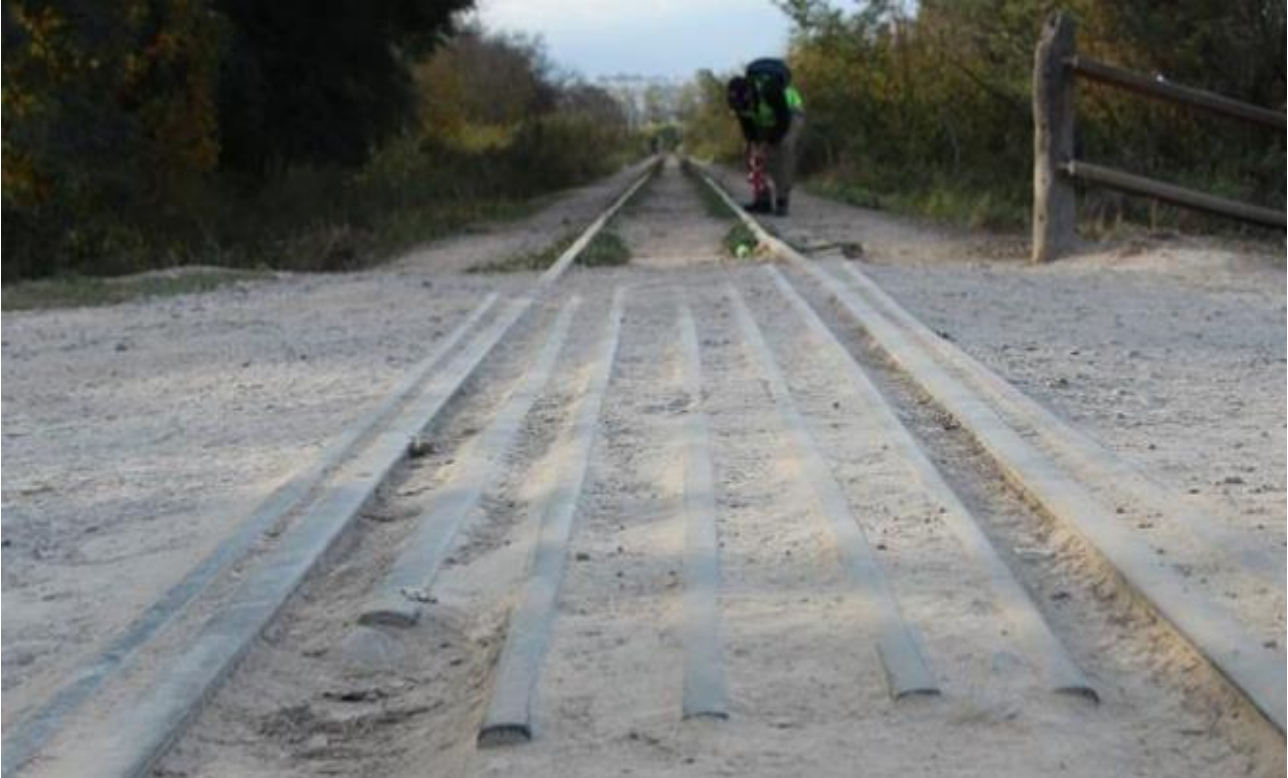
Figura 3. Cama de rieles del paso a nivel Solís de Pizarro. Fuente: JST, 2021

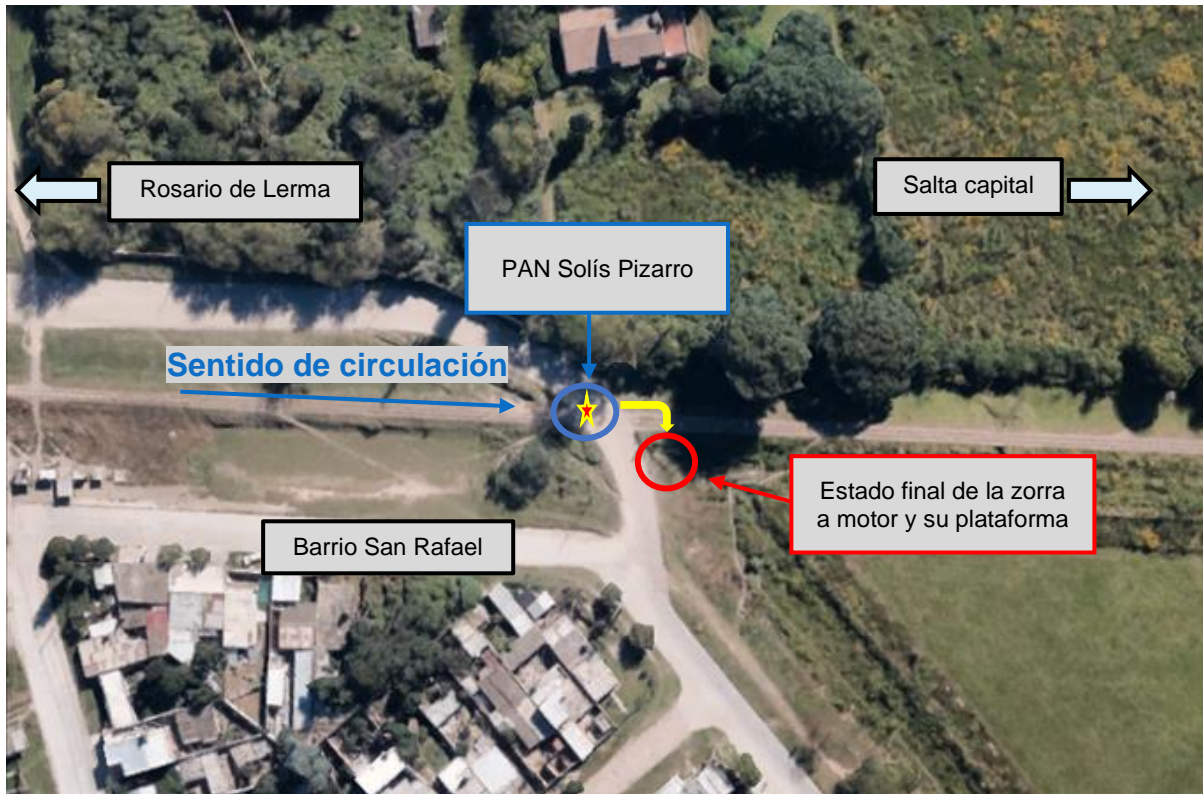
Figura 4. Estado final de la zorra y de su plataforma luego del descarrilamiento. Fuente: Google Maps y edición JST, 2021

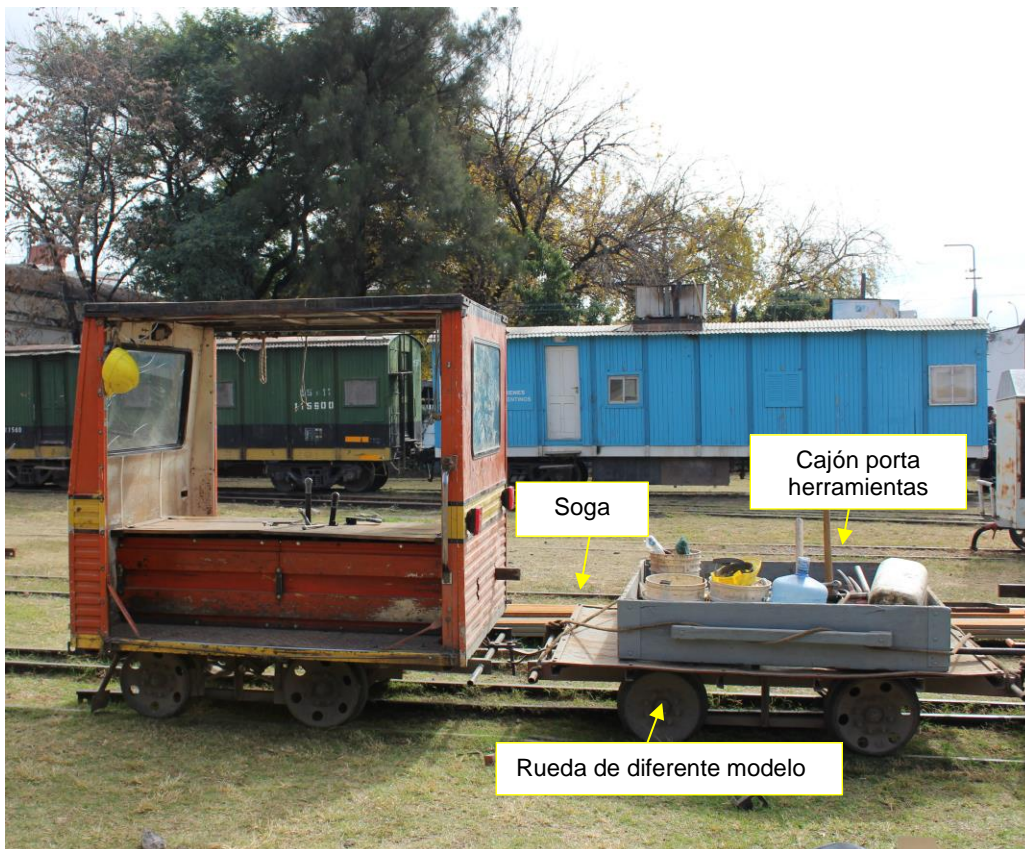
La plataforma llevaba encima un cajón de madera porta herramientas que se sujetaba a la base del acople con una soga. Se observó que dicha estructura se unía a la zorra a través de un enganche tipo perno pasante, y que una de sus ruedas delanteras no coincidía con el modelo del resto de las ruedas.

Figura 5. Zorra a motor y plataforma porta herramientas en la estación Salta (imagen posterior al accidente).

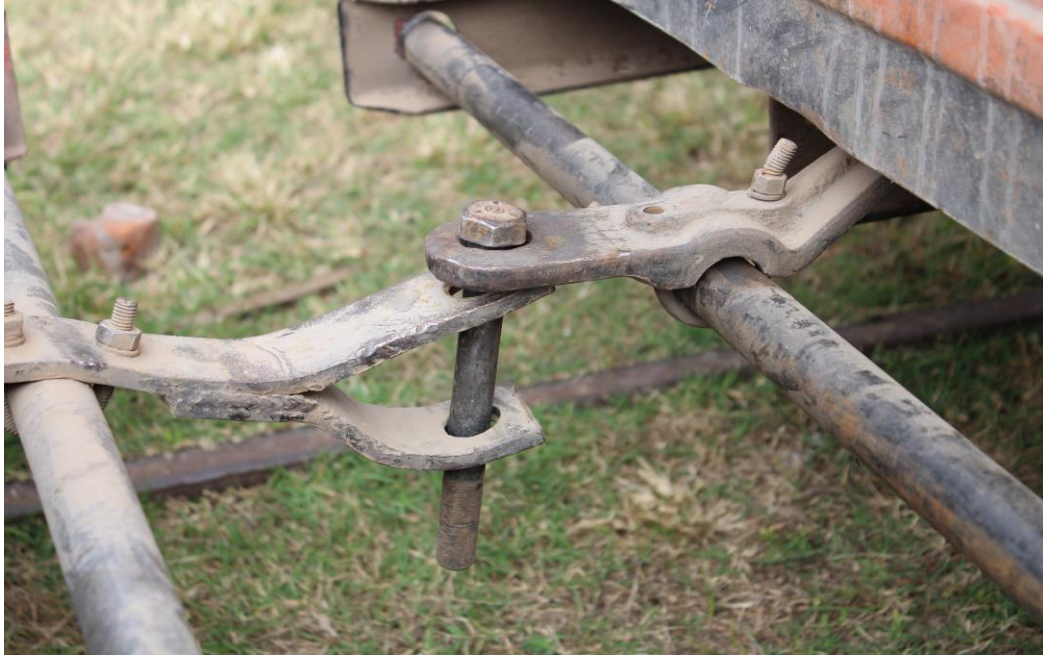
Figura 6. Enganche de tipo perno pasante (imagen posterior al accidente). Fuente: JST, 2021

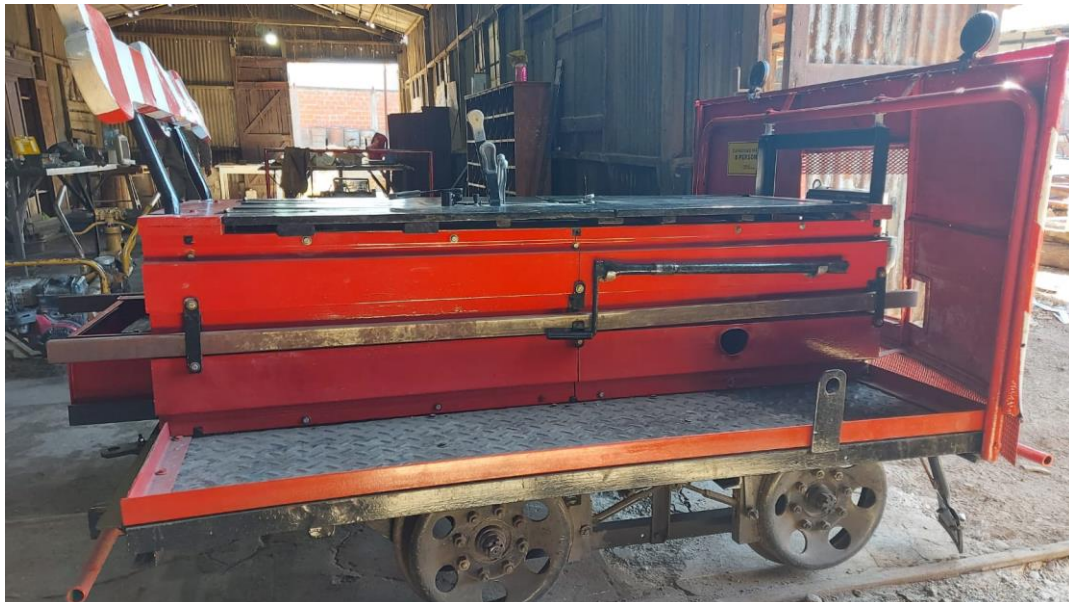
Durante el relevamiento realizado el 21 de junio de 2022 en el taller de SOF.SE, con el fin de examinar los aspectos estructurales de la zorra accidentada, se constató que el vehículo había sido desmantelado y que algunas de sus partes fueron reutilizadas para el armado de una nueva zorra a motor con características similares a la anterior, pero sin techo.

Figura 7. Zorra a motor nueva, construida con partes de la zorra accidentada. Fuente: JST, 2022

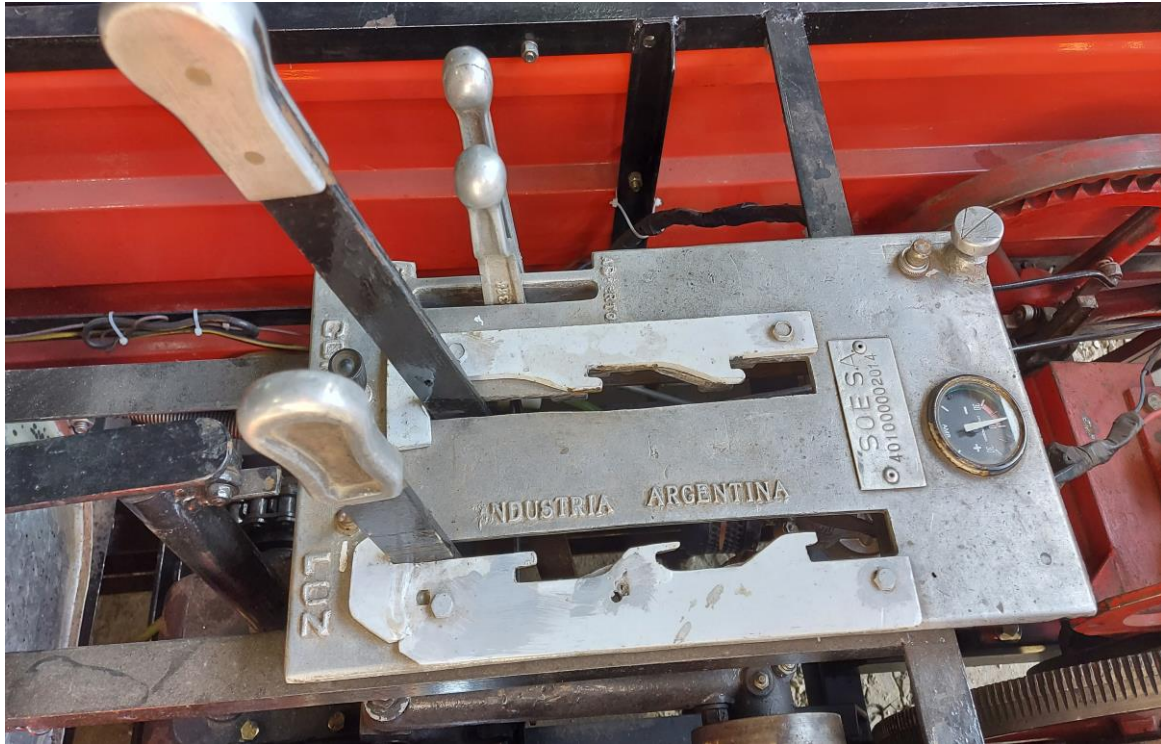
Figura 8. Placa identificatoria de los comandos de la zorra accidentada (ver fig.16) reutilizada en la nueva zorra a motor. Fuente: JST, 2022

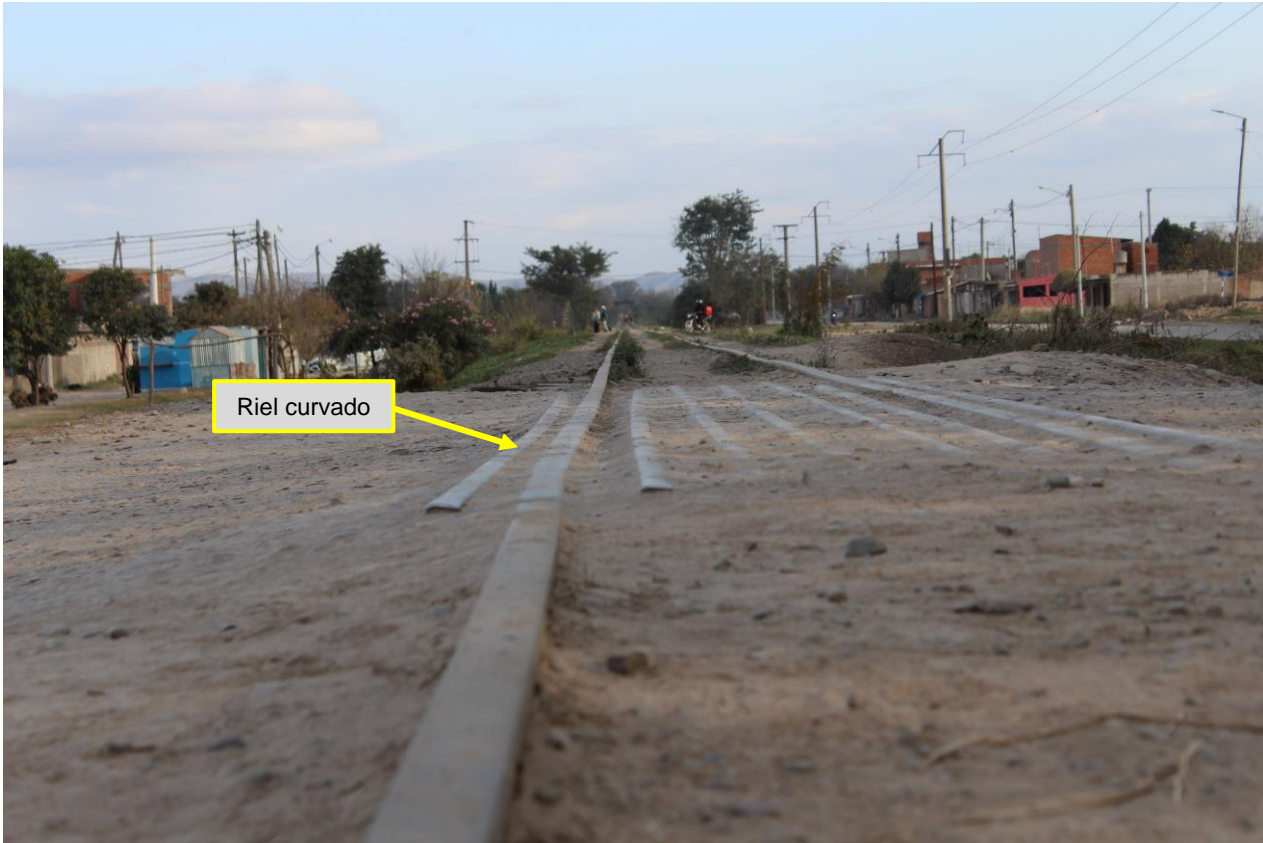
Durante los primeros relevamientos de campo realizados luego del suceso, se observó una curvatura del riel derecho en sentido a la estación Salta, a la altura del paso a nivel Solís Pizarro.

Figura 9. Curvatura del riel a la altura del paso a nivel Solís Pizarro. Fuente: JST, 2021

Debido al registro de la curvatura del riel derecho mencionada en el punto 1.5.3 (fig. 10), se tomaron las medidas pertinentes para evaluar los parámetros de la vía en el punto máximo de la deformación. De este modo, se constató que la trocha medía 1030 mm aproximadamente, lo cual sugiere que la misma se encontraba fuera de límites, según lo establecido en la NTVO N° 5, donde se indica que el límite superior de tolerancia para una trocha de 1000 mm es de 20 mm.

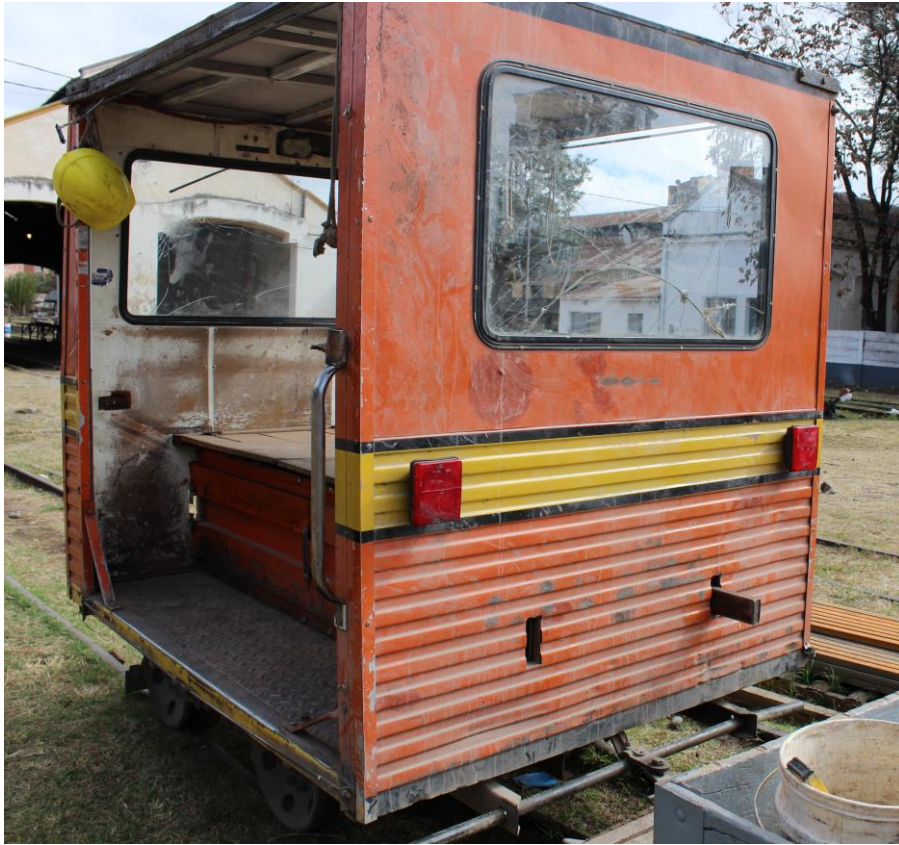
Se observaron fisuras en ambos parabrisas de la zorra, una palanca de los comandos partida y marcas de impacto en la carrocería. A su vez, se advirtió que la zapata de freno de una de las ruedas trasera de la zorra se encontraba desajustada, y que los quita obstáculos de las ruedas delanteras estaban deformados, aunque no se logró verificar si se encontraban en dicho estado antes del accidente.

Figura 11. Parabrisas de la zorra con fisuras. Fuente: JST, 2021

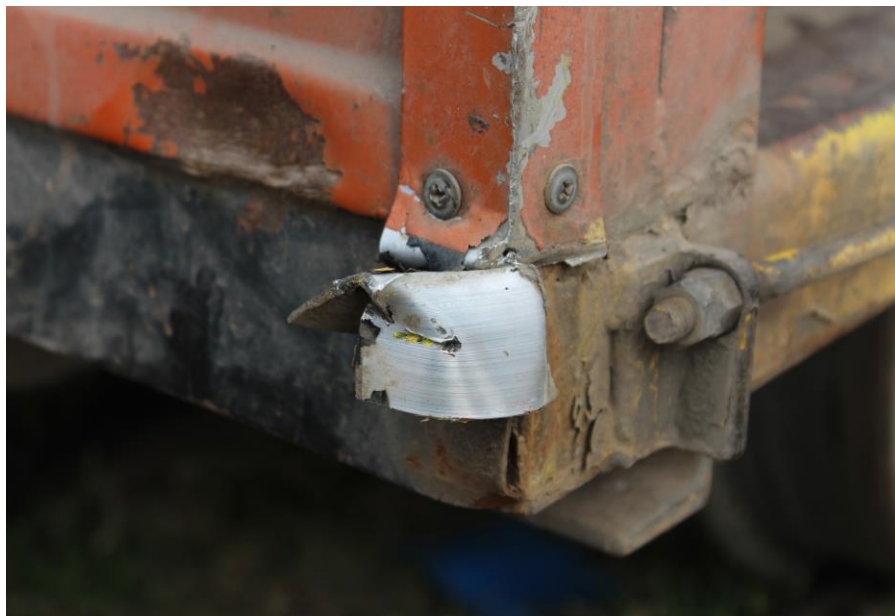
Figura 12. Marcas de impacto en la carrocería. Fuente: JST, 2021

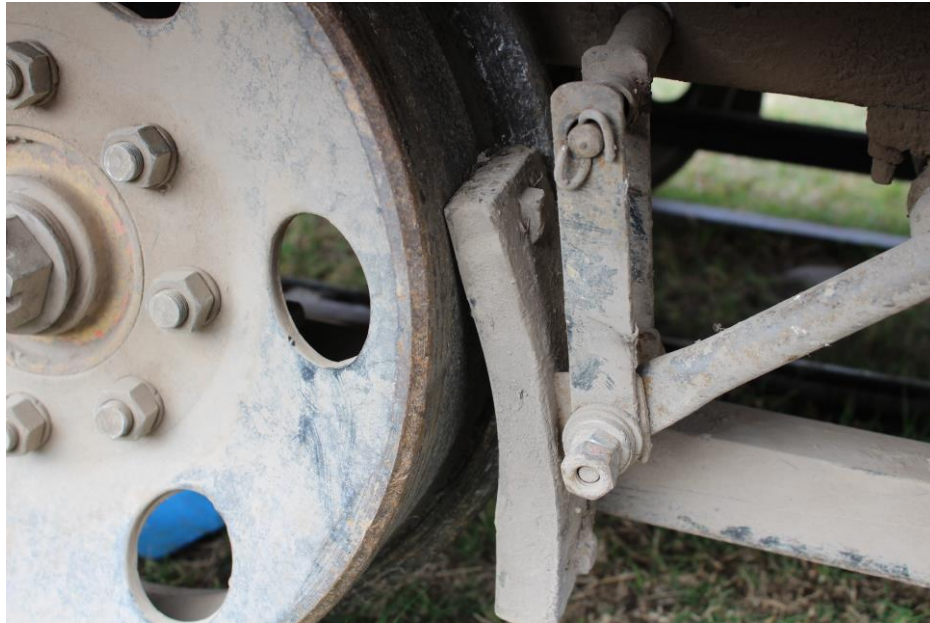
Figura 13. Zapata de freno desajustada de la rueda derecha trasera. Fuente: JST, 2021

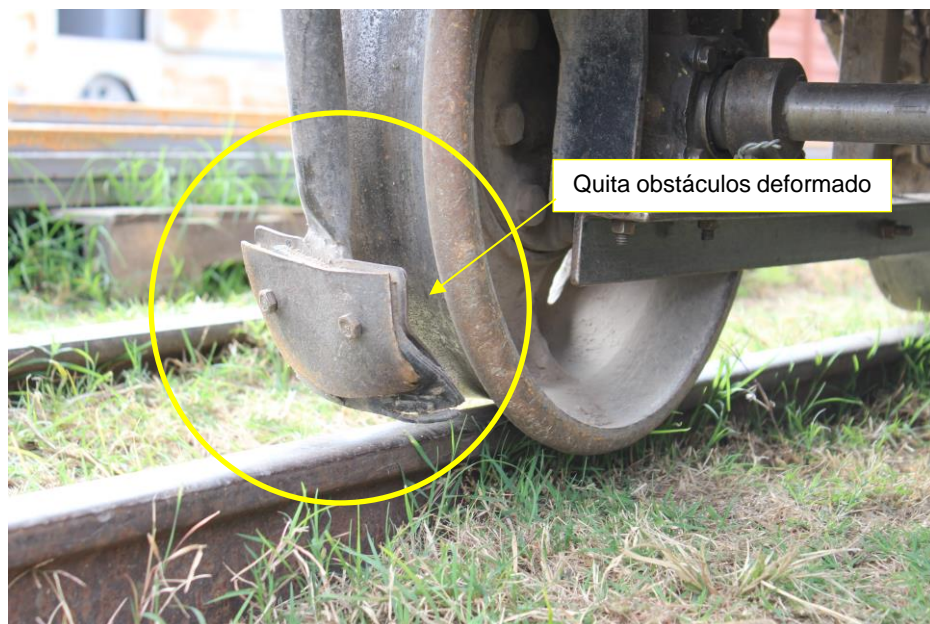
Figura 14. Quita obstáculos de la rueda derecha delantera deformado. Fuente: JST, 2021

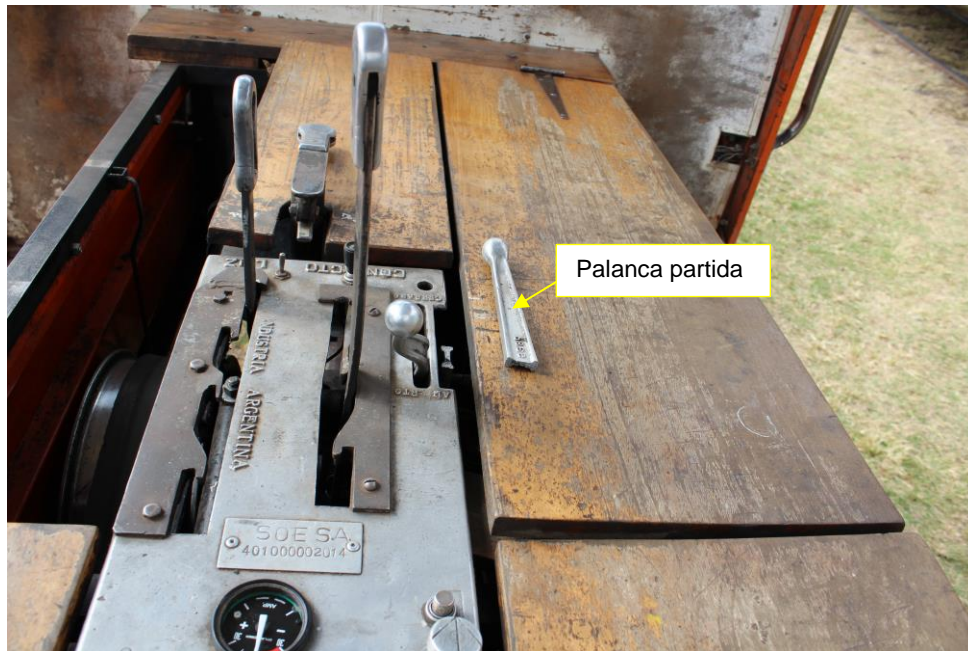
Figura 15. Palanca de los comandos partida. Fuente: JST, 2021

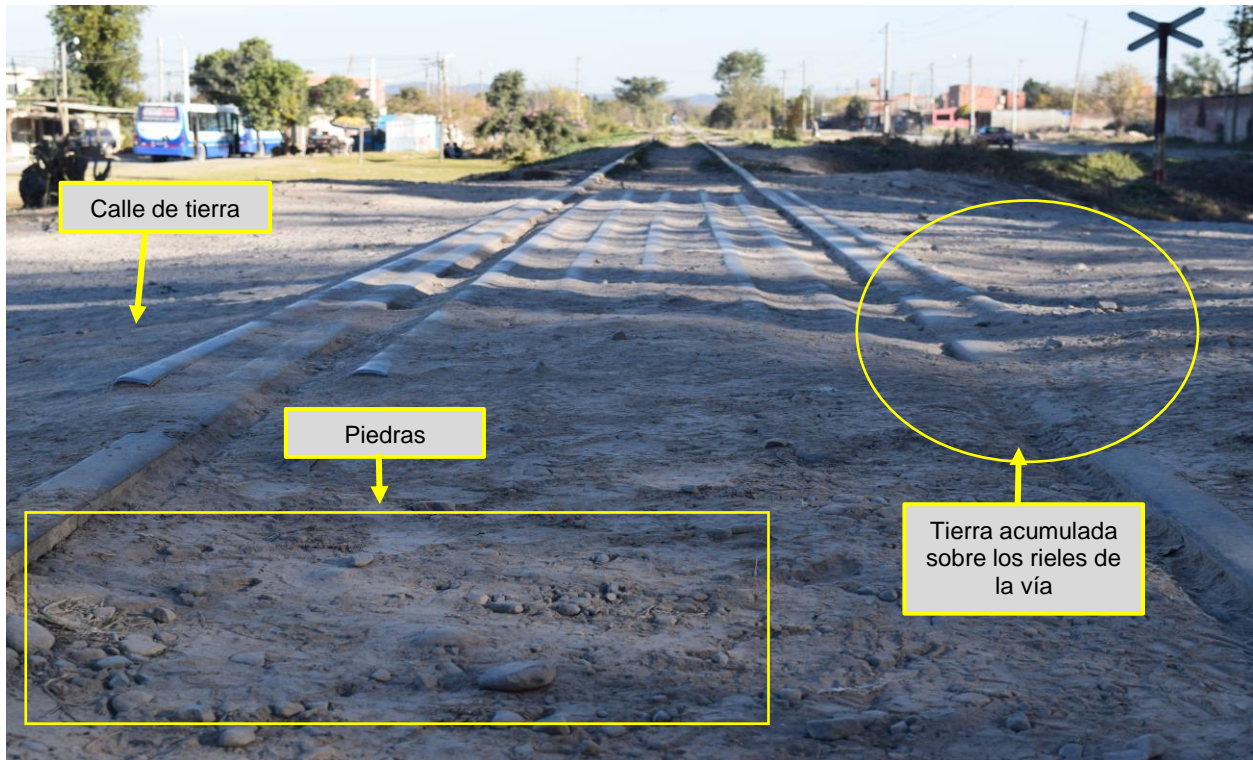
En los relevamientos de campo se observaron piedras de diferentes tamaños en el paso a nivel y tierra acumulada entre los rieles de la vía. Esta información coincide con la descripción realizada por los entrevistados sobre las condiciones de la vía en el lugar del suceso.

Si bien el perfil de balasto de tierra cumplía con las características establecidas en la NTVO N°2 A, parte de la cabeza de los rieles del paso a nivel se encontraba tapada por tierra.

Figura 16. Imagen del paso a nivel Solís Pizarro, con la presencia de piedras y tierra acumulada sobre los rieles. Fuente: JST, 2021

De las entrevistas se infiere que las piedras y la tierra acumulada en el paso a nivel se debe, principalmente, al arrastre provocado por los vehículos automotores que atraviesan el cruce ferroviario por la calle de tierra.

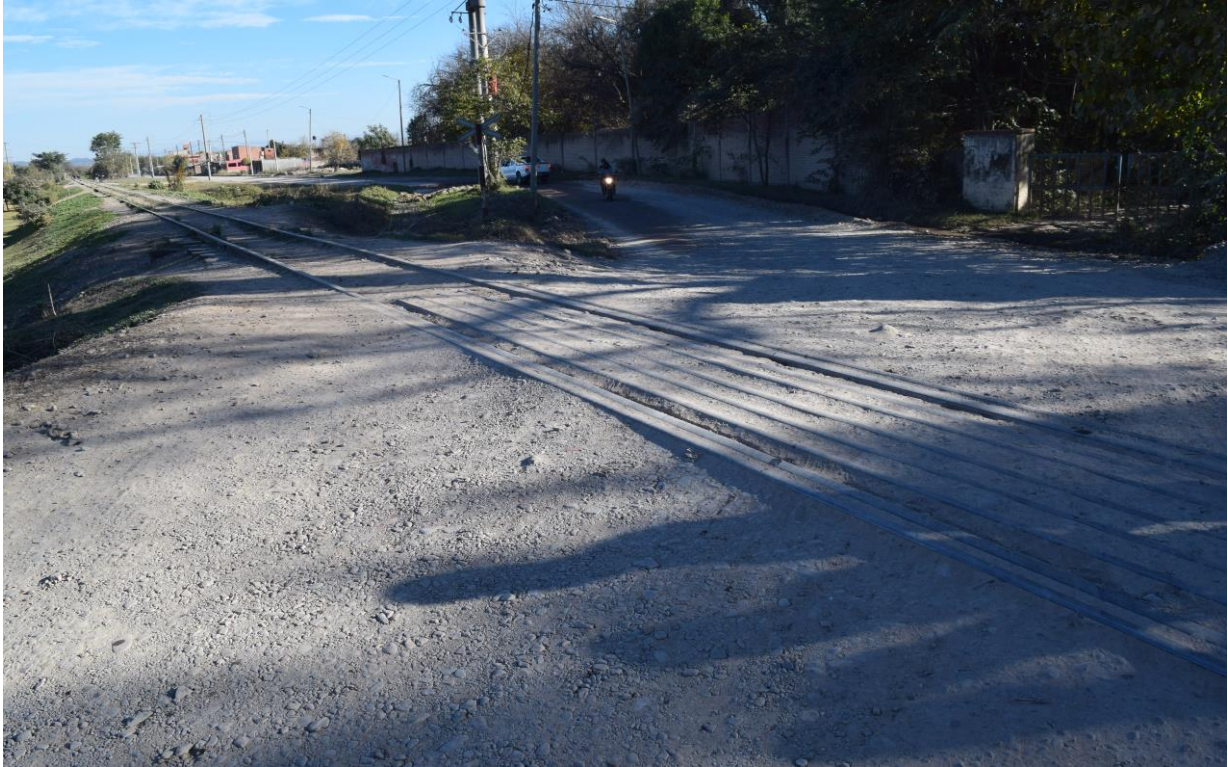
Figura 17. Vista lateral del paso a nivel Solís Pizarro y la calle de tierra. Fuente: JST, 2021

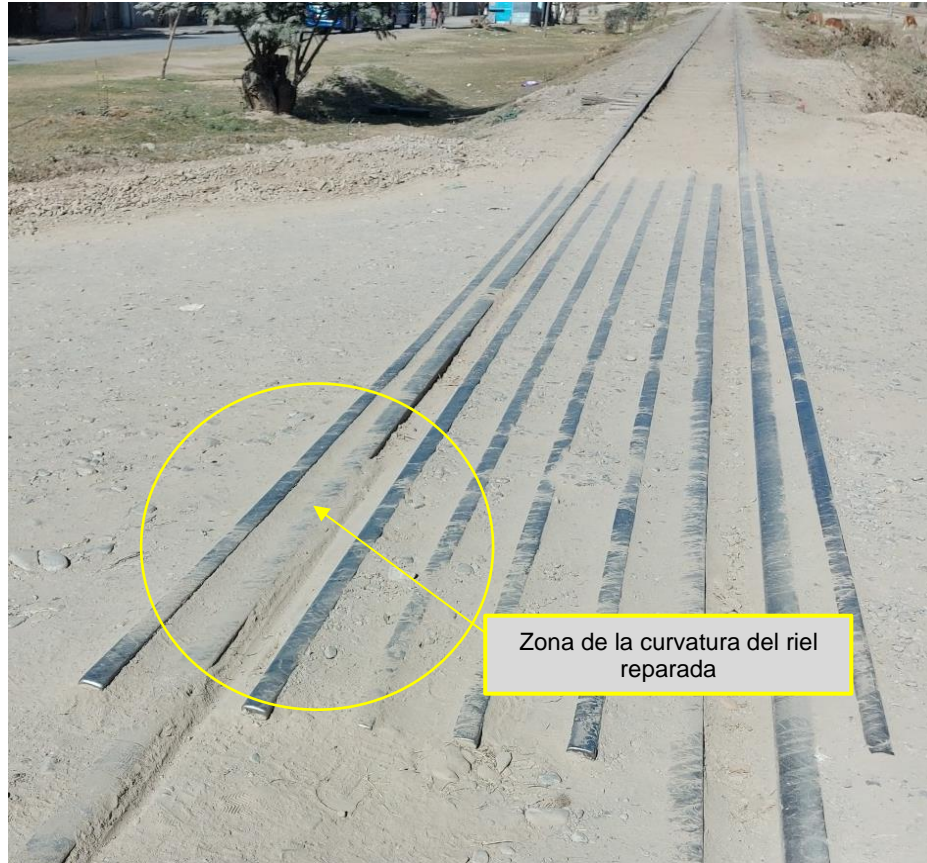
Durante una visita al campo realizada un año después del accidente, se observó que la curvatura del riel había sido corregida. No obstante, el paso a nivel continuaba con presencia de piedras y tierra acumulada entre los rieles.

Figura 18. Vía férrea reparada (imagen de un año después del accidente). Fuente: JST, 2022
