# Informe de Seguridad Operacional

Colisión de tren urbano de pasajeros con vehículo automotor en paso a nivel Del Tejar

Tren N° 7032

26 de julio de 2021

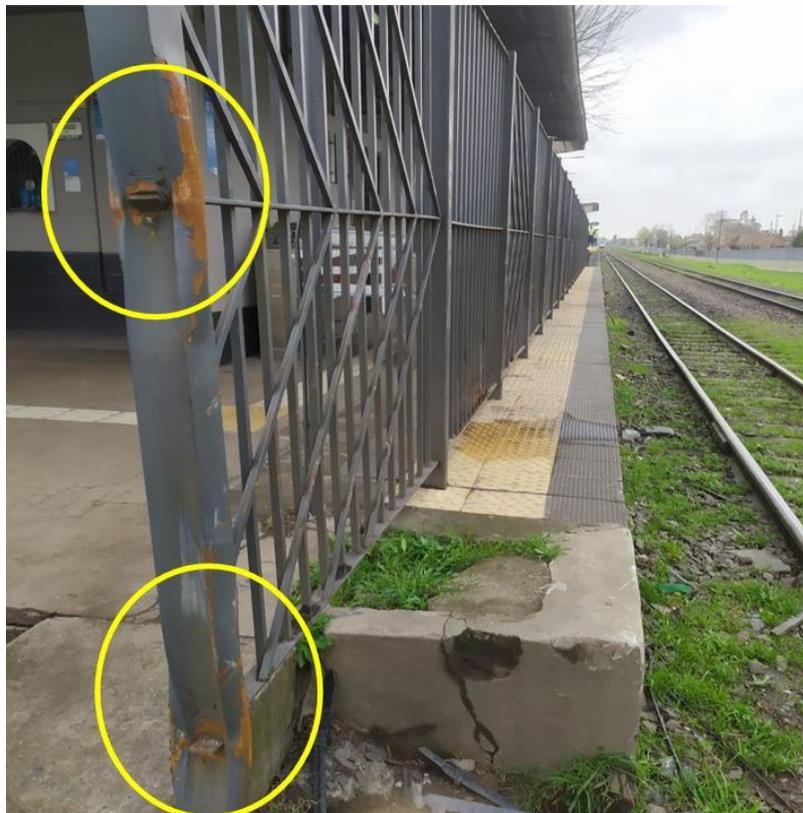
Debido a la colisión y al arrastre del vehículo en la zona de vías, se registraron daños superficiales en el andén y en las rejas que protegen los molinetes. No se observaron daños en la superestructura de vía.

Figura 4. Daños en la reja perimetral ubicada antes del andén, en sentido a la estación Tapiales. Fuente: investigadores JST, 2021

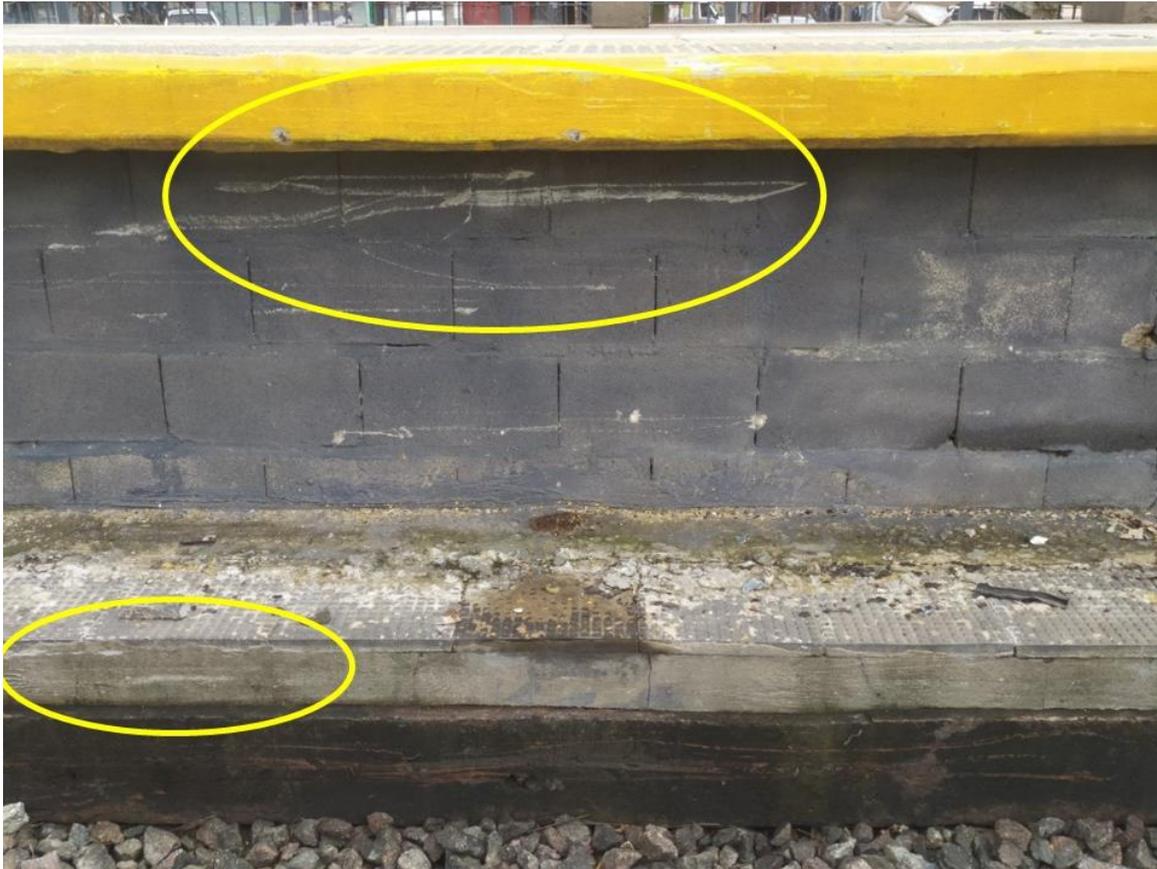
Figura 5. Daños en el andén en sentido a la estación Tapiales. Fuente: investigadores JST, 2021

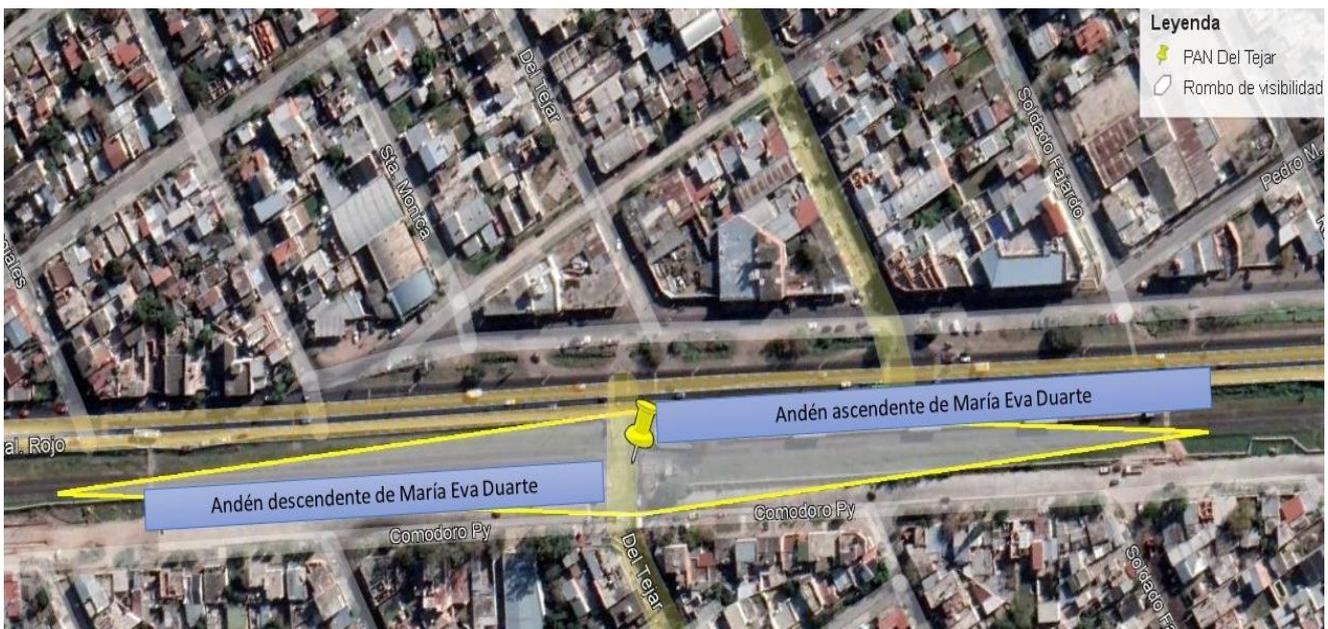
Mediante las visitas al campo se constató que la zona donde se produjo la colisión presenta visibilidad insuficiente dentro del rombo establecido para los pasos a nivel en el artículo 5.2.3 de la SETOP 7/81, debido a la ubicación de la parada operativa María Eva Duarte. Por tal motivo, el paso a nivel cuenta con solución activa o barrera automática en cumplimiento con la norma.

Figura 11. Rombo de visibilidad del paso a nivel Del Tejar. Fuente: Google Earth Pro, anotaciones JST, 2021

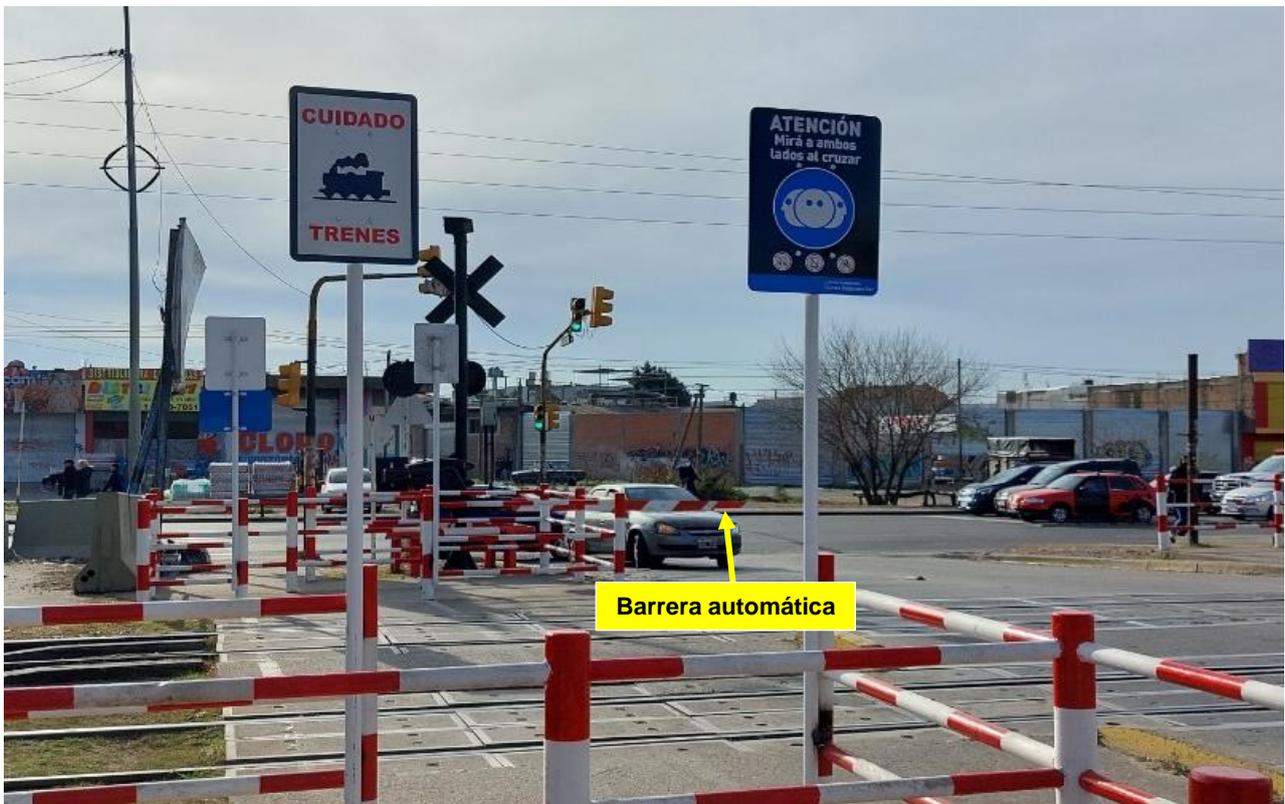
Figura 13. Barrera automática del paso a nivel Del Tejar. Fuente: investigadores JST, 2021

Para verificar el estado y el funcionamiento de la barrera automática, se midió *in situ* el tiempo de barrera baja promedio. La medición arrojó 1:17 minutos (77 segundos), teniendo en cuenta el tiempo de indicación fonoluminosa, la bajada de brazo de la barrera, el tiempo de despejamiento, el paso del tren y la subida de brazo de la barrera.

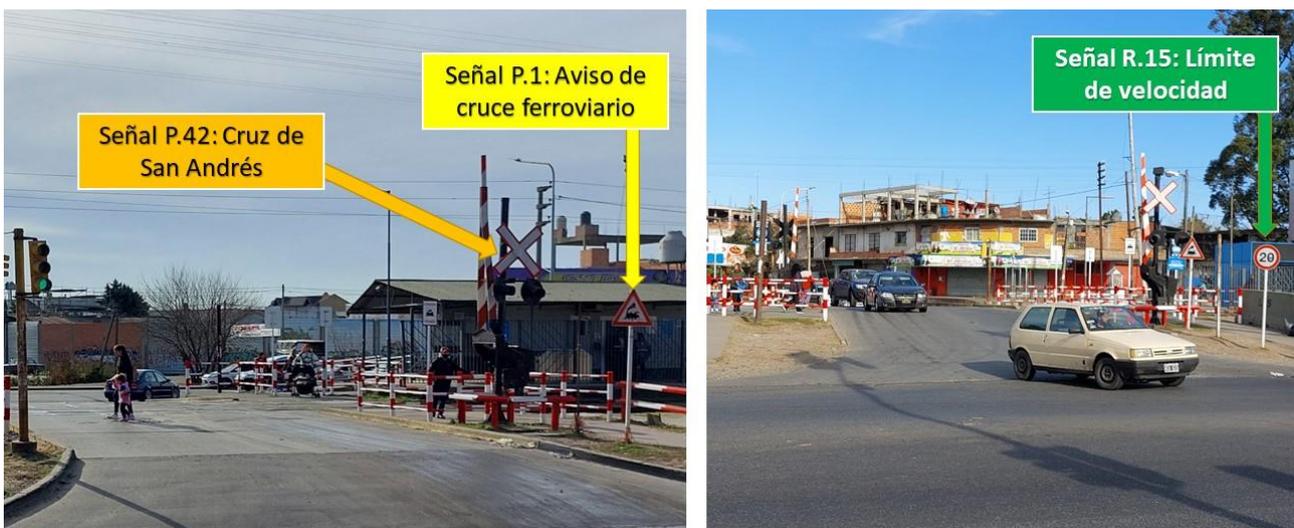
Durante el relevamiento también se observó la señalización pasiva del paso a nivel (cartelería horizontal y vertical). Sobre la RP 21 se detectó la ausencia de las señales de tránsito que indican la aproximación del paso a nivel en ambos sentidos de la carretera (señal P.1 complementada con P2) y de la marca horizontal de cruce ferroviario (señal H.13). Asimismo, se verificó que la calle Del Tejar tampoco cuenta con demarcación horizontal en los metros previos al cruce (señales H.14 y H.4), y que en la zona del paso a nivel no están presentes las señales P.41 (vía fondo amarillo) y la R.5 (prohibido estacionar). Esta situación se encuentra fuera de norma según lo estipulado en la Resolución SETOP 7/81 y sus complementos.

Únicamente se registraron las señales P.42 (Cruz de San Andrés), P.1 (cruce ferroviario) y R.15 (límite de velocidad), como se indica en las siguientes figuras.

Figura 14. Señalización pasiva presente actualmente en la zona del paso a nivel Del Tejar. Fuente: investigadores JST, 2022

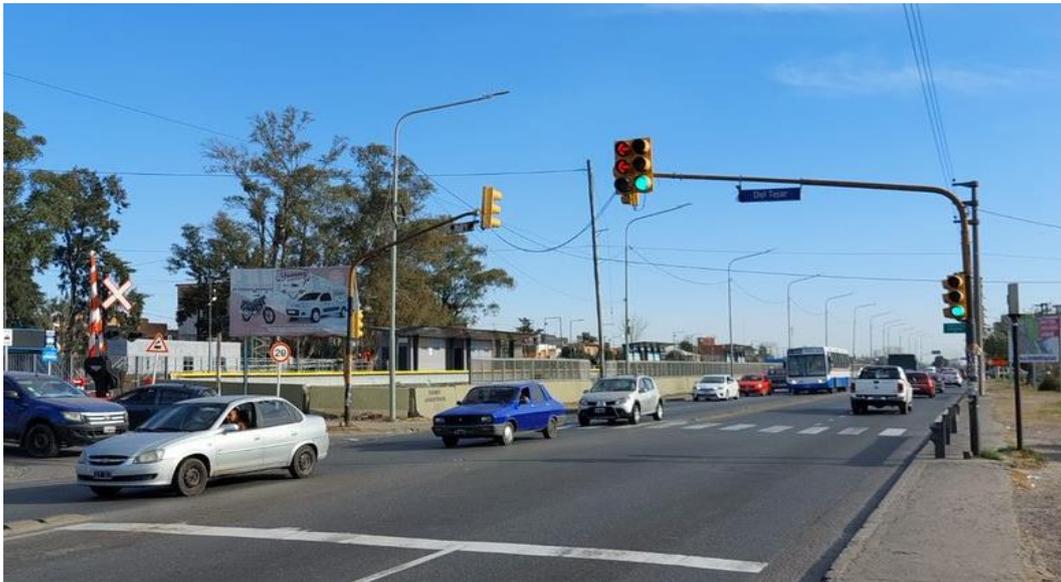
Si bien la RP 21 en sentido a González Catán cuenta con un semáforo con flecha de giro diferenciado hacia el paso a nivel Del Tejar, la señal que habilita el giro debería estar representada con una flecha verde, sin embargo, mantiene el mismo aspecto de la luz de avance. Esta situación podría generar ambigüedad durante el tránsito vehicular.

Figura 15. Imagen del semáforo de la RP 21 en sentido a González Catán, con flecha roja de giro diferenciada. Fuente: investigadores JST, 2022

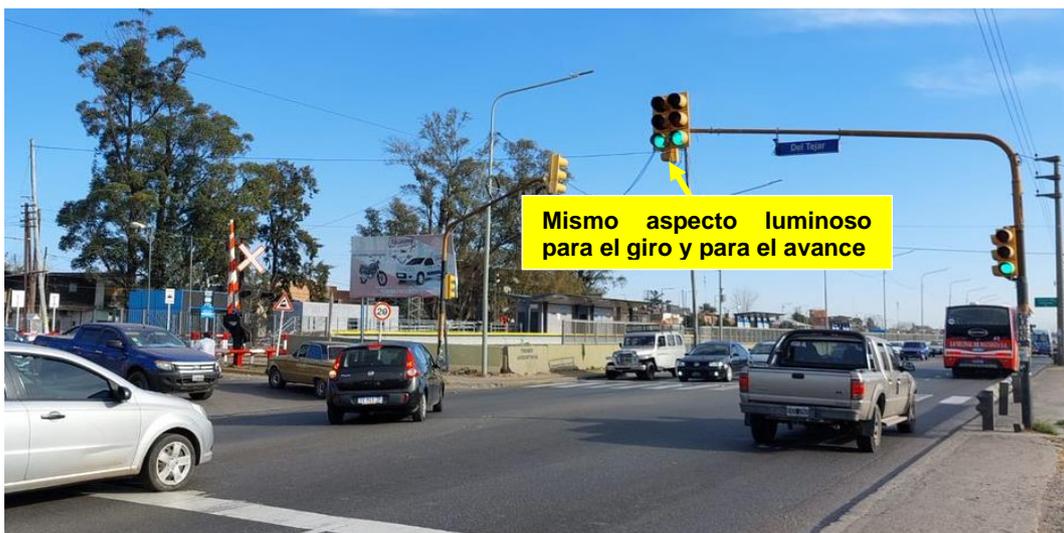
Figura 16. Imagen del semáforo de la RP 21 con el mismo aspecto luminoso, tanto para la habilitación del giro hacia el paso a nivel Del Tejar, como para el avance vehicular en sentido a González Catán. Fuente: investigadores JST, 2022
