Informe Preliminar de Seguridad Operacional

“Descarrilamiento”

Trenes Argentinos Cargas

Nº de tren Q02 - Locomotora 9453

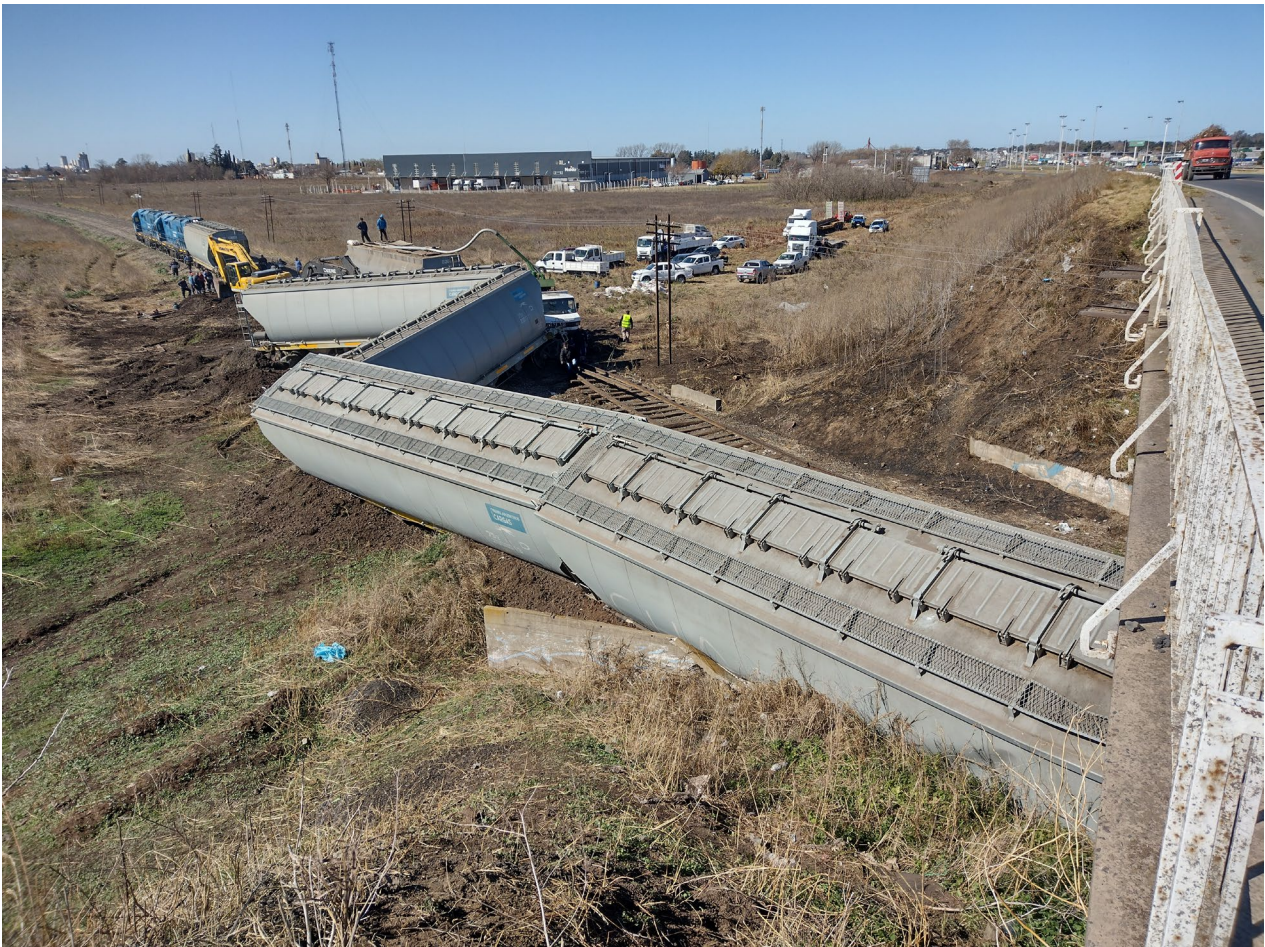
El 9 de agosto de 2021 el tren número Q02, con Locomotora Diésel eléctrica N° 9453 como titular y 59 vagones cargados, de procedencia estación Junín ubicado en la provincia de Bs. As el cual parte a las 01:43hs² en el kilómetro 254,9 con sentido de circulación a Soldini, para luego continuar hacia Cerana, desvío Nidera (Puerto San Martín), provincia de Santa Fé. Llegando al kilómetro 258,6 entre estación Junín y Desvío Nidera a las 1:57 a.m. y siendo de noche, se produce un descarrilamiento de 7 vagones de un total de 59 que integraban el tren, con posterior fraccionamiento de la formación.

Figura 1- Vagones descarrilados pertenecientes al tren Q02, Fuente: Investigador en el lugar del suceso.

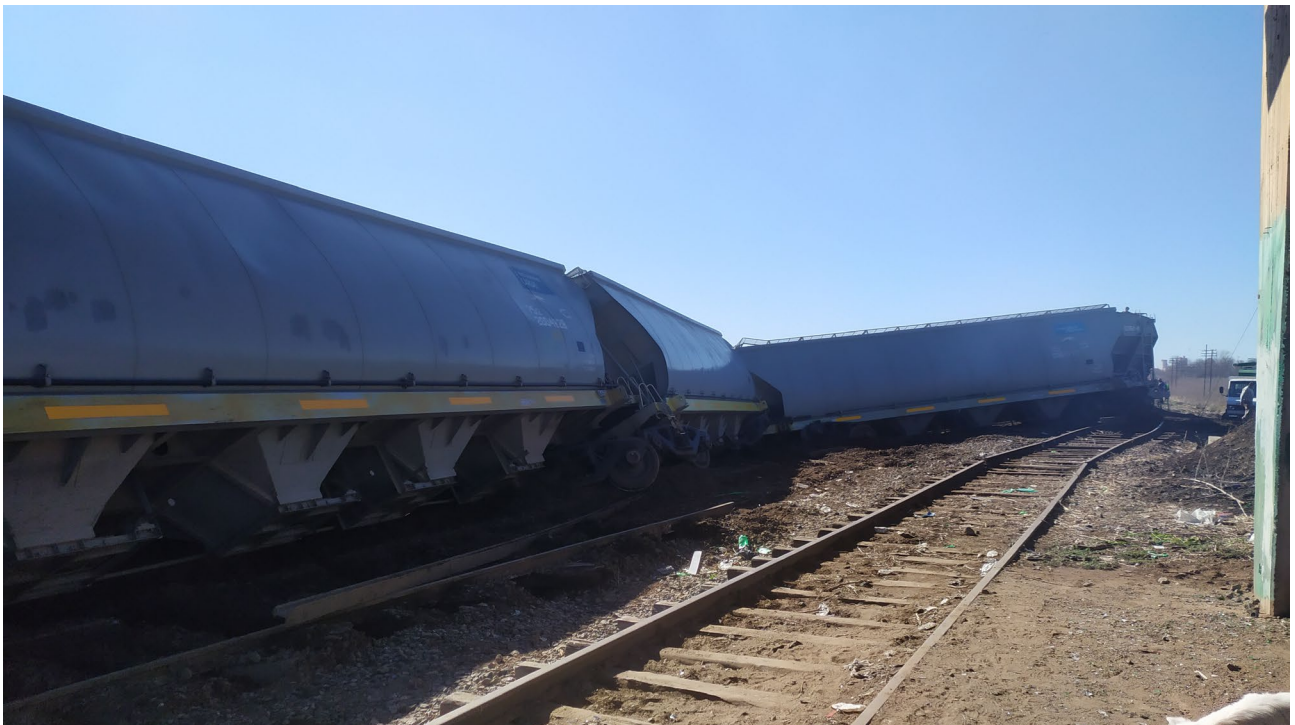
Figura 3 - Vagones descarrilados pertenecientes al tren Q02, sentido hacia Junín, Fuente: Investigador en el lugar del Suceso.

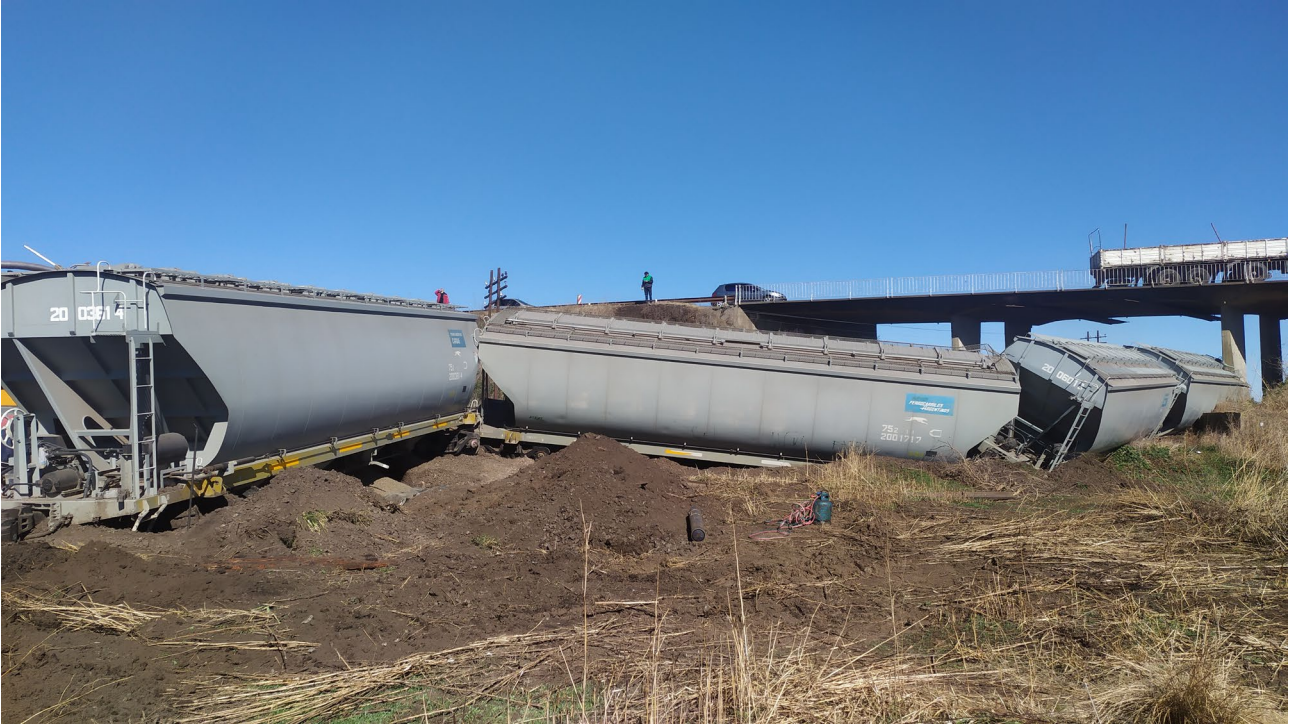
Figura 4- Vagones descarrilados pertenecientes al tren Q02, vista hacia Saforcada, Fuente: Investigador en el lugar del suceso.

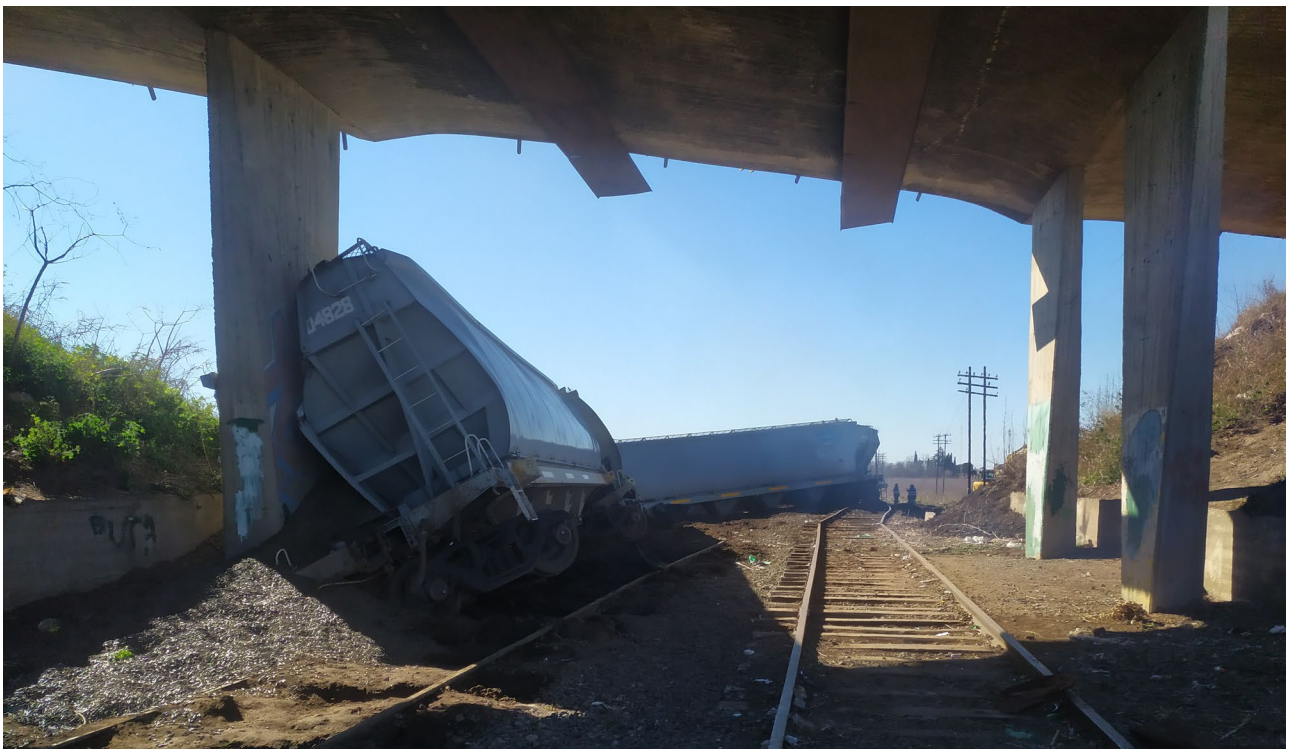
Figura 5- Vagones descarrilados pertenecientes al tren Q02, vista hacia Junín, Fuente: Investigador en el lugar del suceso.

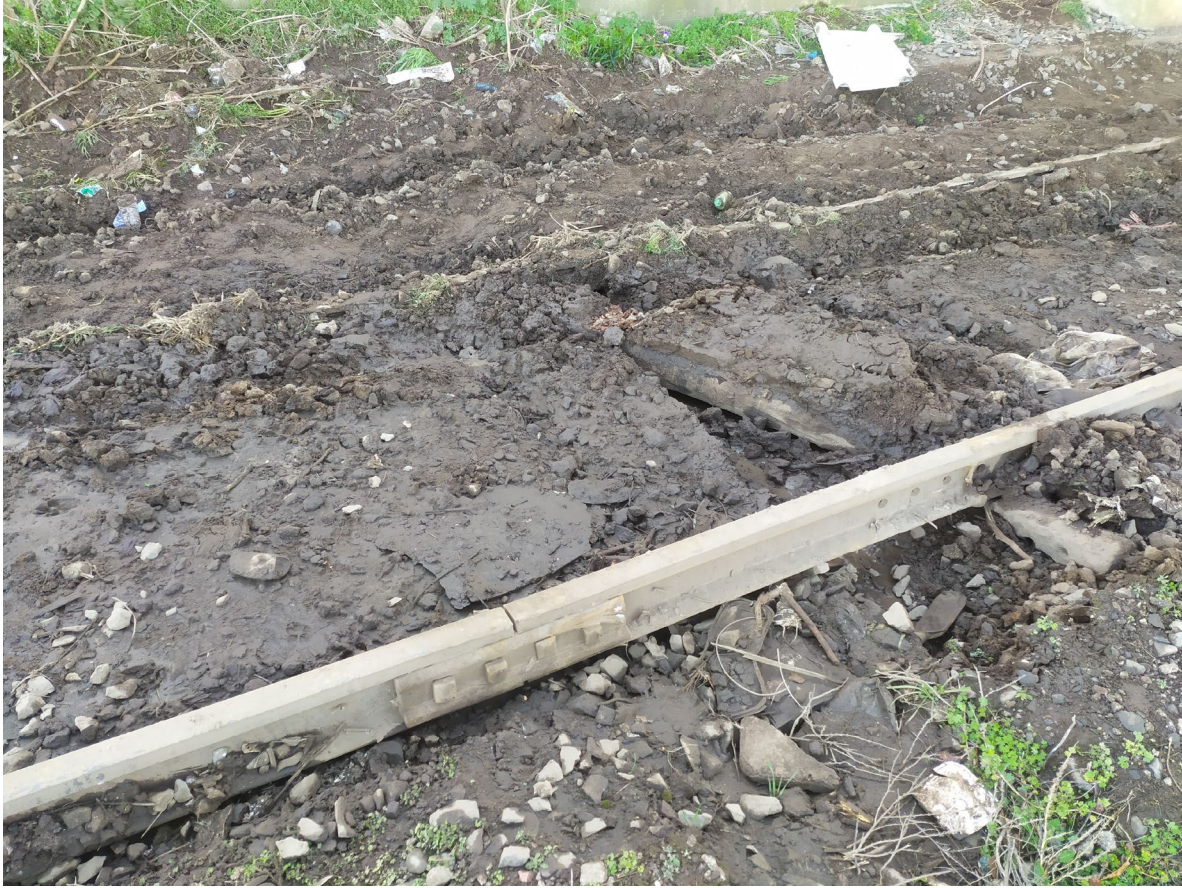
Línea	<i>San Martín</i>
Ramal/ División	<i>Red Troncal / División 68</i>
Tipo de Vía	<i>Vía Doble</i>
Kilómetro del suceso	<i>258,622</i>
Coordenadas geográficas	<i>[34°35'33.0"S] [60°58'45.7"W]</i>
Sentido de circulación	<i>Ascendente</i>
Perfil de riel	<i>BS 100</i>
Tipo de balasto	<i>Piedra partida</i>
Durmiente	<i>Madera</i>
Tipo de fijación	<i>Directa con tirafondos / directa con clavo elástico</i>
Tipo de junta	<i>Eclisas tipo barra</i>
Observaciones: <i>Se observó balasto colmatado en el lugar del descarrilamiento.</i>

Figura 8- Estado del balasto Fuente: Investigador en el lugar del Suceso.

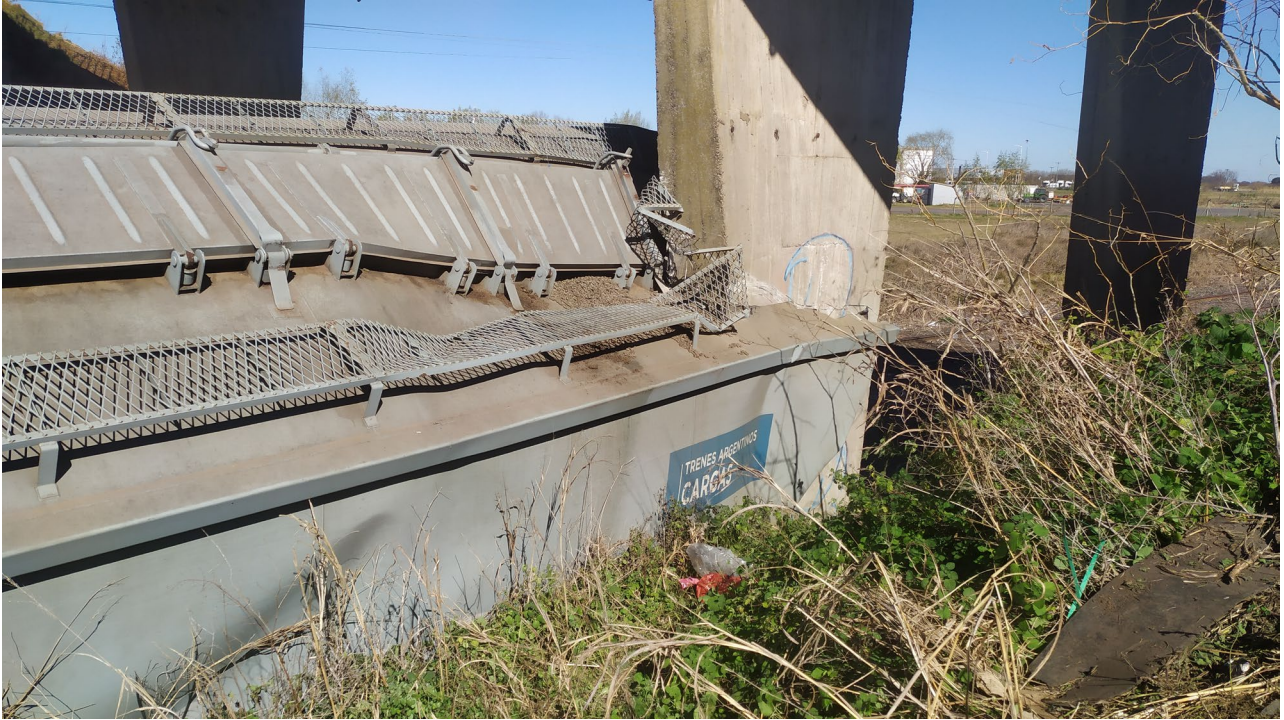
Posición	Observaciones
Disposición de vagones	<i>1 al 59</i>	<i>Vagones cargados</i>
Vagón de inicio del descarrilo	<i>38</i>	<i>Vagón descarrilado, sin pérdida de carga</i>
Vagones afectados por el descarrilo	<i>39</i>	<i>Vagón descarrilado, daño estructural por choque con columna del puente de la RP 65. Con pérdida de carga. Rotura de enganche</i>
	<i>40</i>	<i>Vagón descarrilado sin pérdida de carga. montado bajo bastidor de vagón 39</i>
	<i>41</i>	<i>Vagón descarrilado sin pérdida de carga. montado bajo bastidor de vagón 40</i>
	<i>42</i>	<i>Vagón descarrilado sin pérdida de carga. Rotura de enganche</i>
	<i>43</i>	<i>Vagón descarrilado. Rotura de enganche</i>
	<i>44</i>	<i>Vagón encarrilado por personal de la empresa y retirado hacia Junín antes de la llegada de los investigadores.</i>
Último vagón de la formación	<i>59</i>	<i>Retirado antes de la llegada de los investigadores al suceso</i>

Figura 9- Vagón N°2004828 (posición 39) – vista hacia Saforcada Fuente: Investigador en el lugar del suceso.

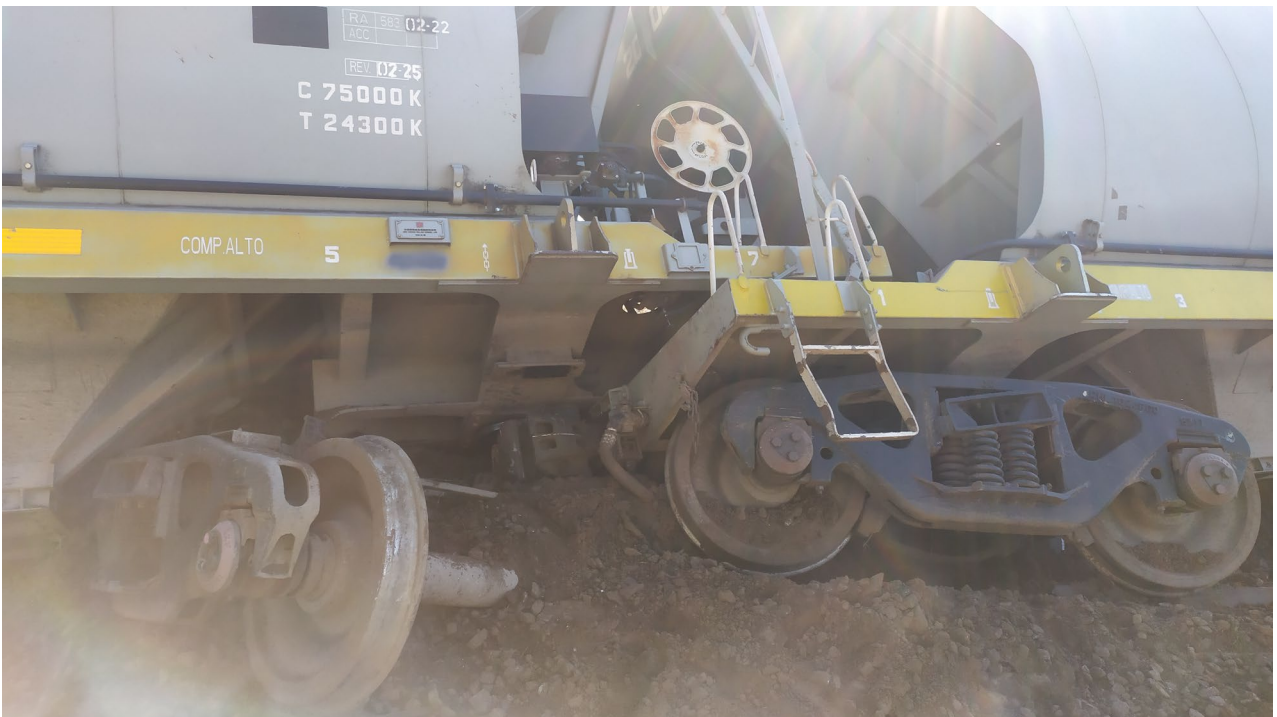
Figura 10- Colisión entre vagones N°2004828 y N°2006013 (posición 39 y 40 respectivamente) Fuente: Investigador en el lugar del suceso.

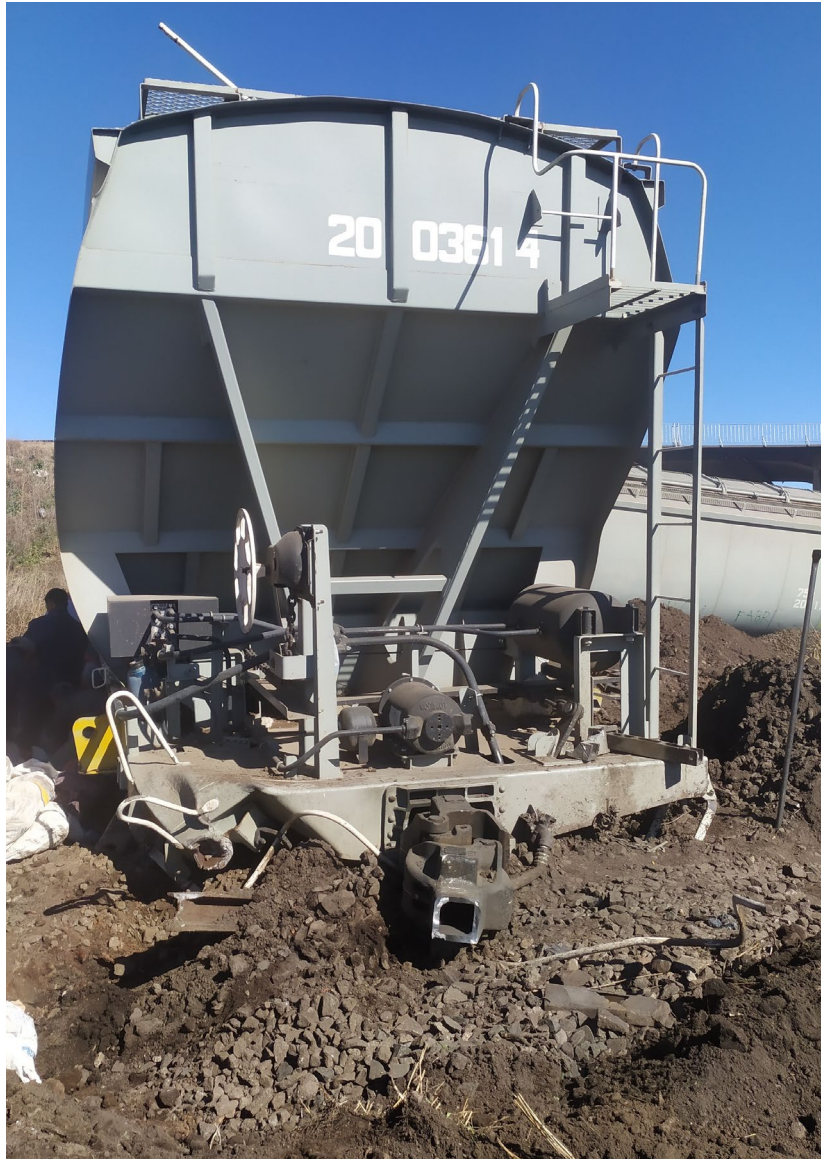
Figura 11 - Rotura de enganche entre vagones N°2003614 y N°2003663 (posición 42 y 43 respectivamente)
- Fuente: Investigador en el lugar del suceso.

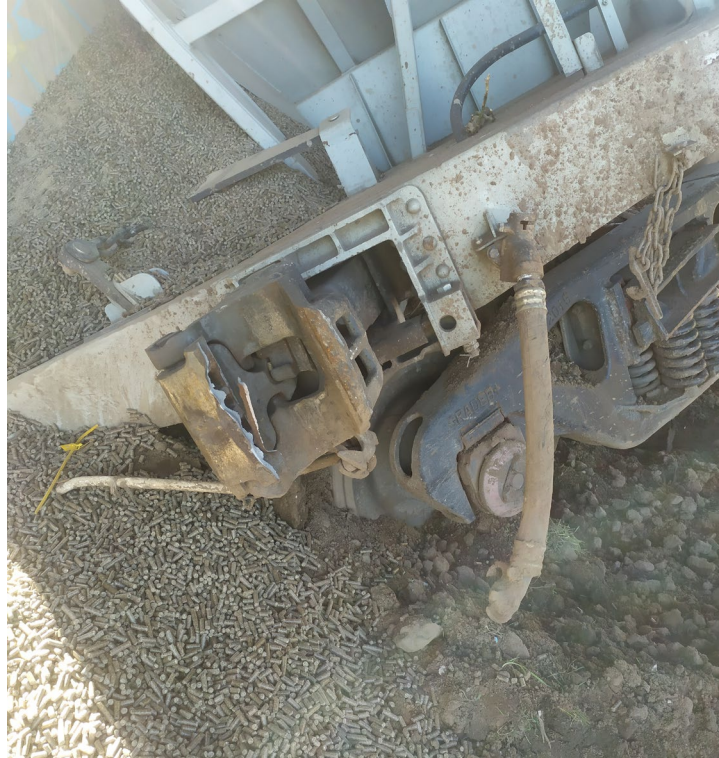
Tipo	Observaciones
Estado de la Carga	<i>Pellets de girasol granel</i>	<i>Pérdida de carga en el vagón N°2004828 (posición 39)</i>

Figura 12- Pérdida de carga en el vagón N°2004828 (posición 39) Fuente: Investigador en el lugar del suceso.
