Informe Preliminar de Seguridad Operacional

“Descarrilo”

Trenes Argentinos Cargas

Nº de tren: Q64 y locomotora 9412

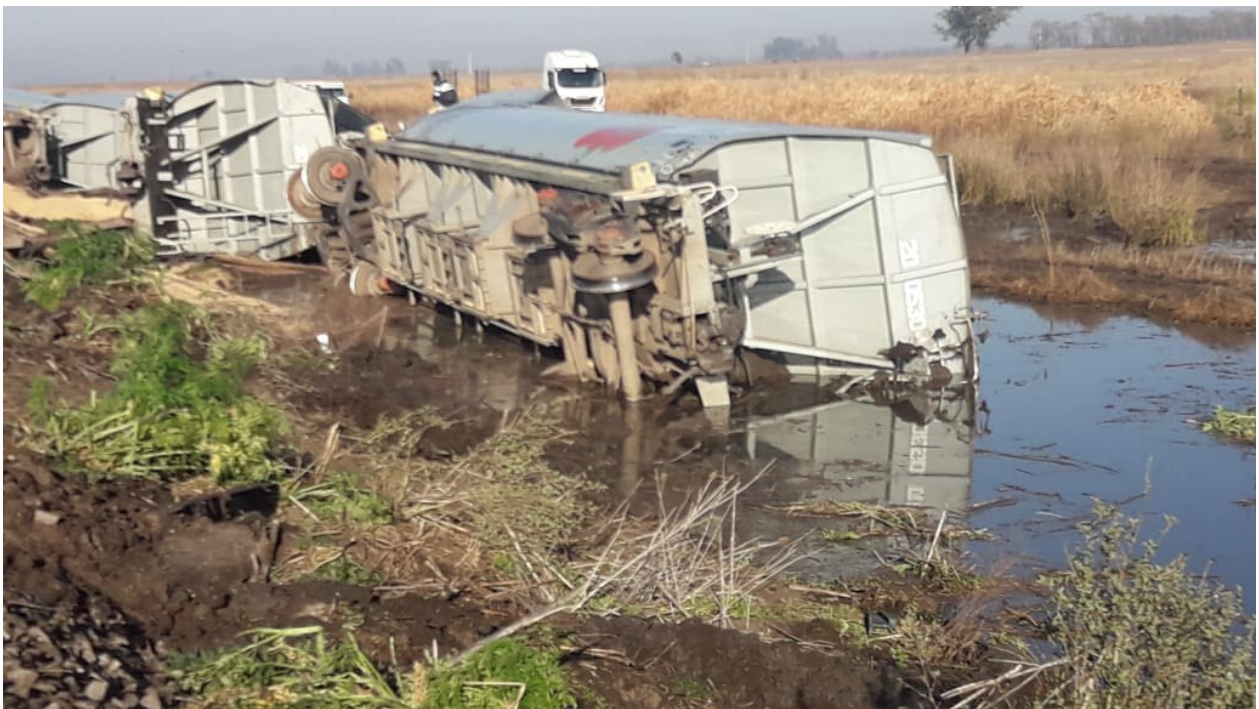
El 11 de agosto de 2021, el tren Q64, un tren de carga, con tracción diésel eléctrica, partió de Patio Laboulaye, Provincia de Córdoba, cargado con soja con destino Soldini, Provincia de Santa Fe. A las 19:30 hs aproximadamente, circulando en cercanías de Venado Tuerto, Provincia de Santa Fe en el km 81,3 se produce el descarrilamiento de 8 vagones, de un total de 60 que conformaban el tren.

Figura 1 - Vagones tumbados sobre zanja a un lado del terraplén - Fuente: Archivo JST

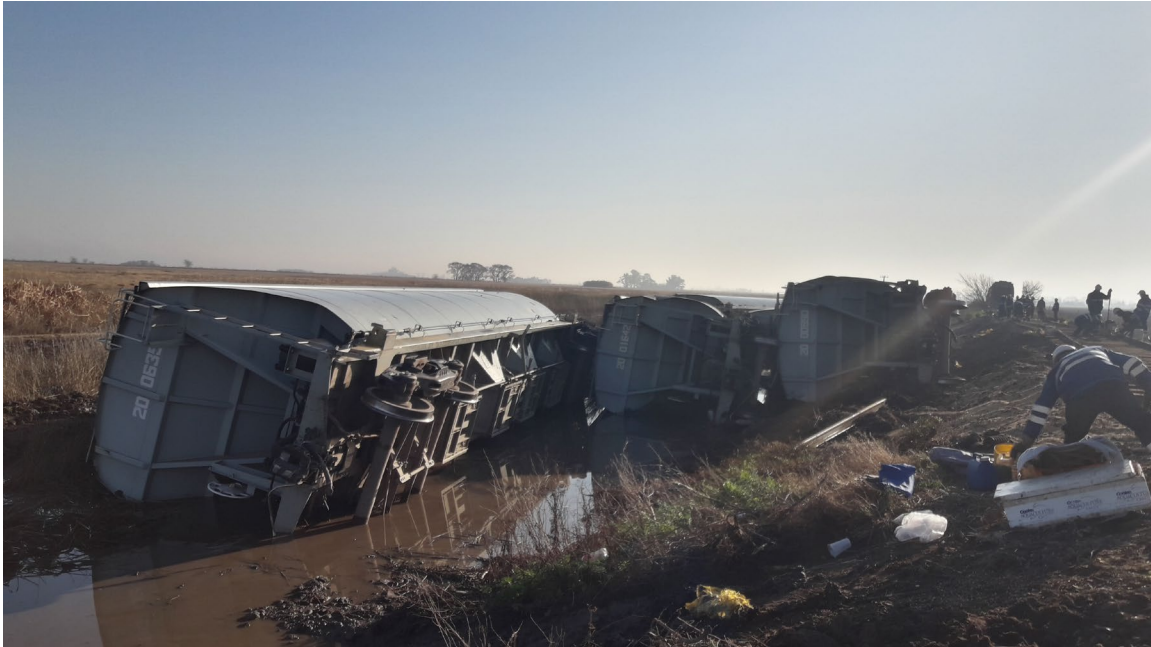
El lugar se encuentra en una zona de difícil acceso con amplias zanjas a ambos lados del terraplén. Se observó la presencia de gran cantidad de agua acumulada producto de lluvias de días anteriores. El estado del terraplén se observa en buenas condiciones, sin embargo, la vía presenta un desgaste propio por el uso, con durmientes y fijaciones en mal estado, faltante de eclisas, bulones y desalineación vertical y horizontal.

Figura 2 - Zanja paralelo al terraplén - Fuente: Archivo JST

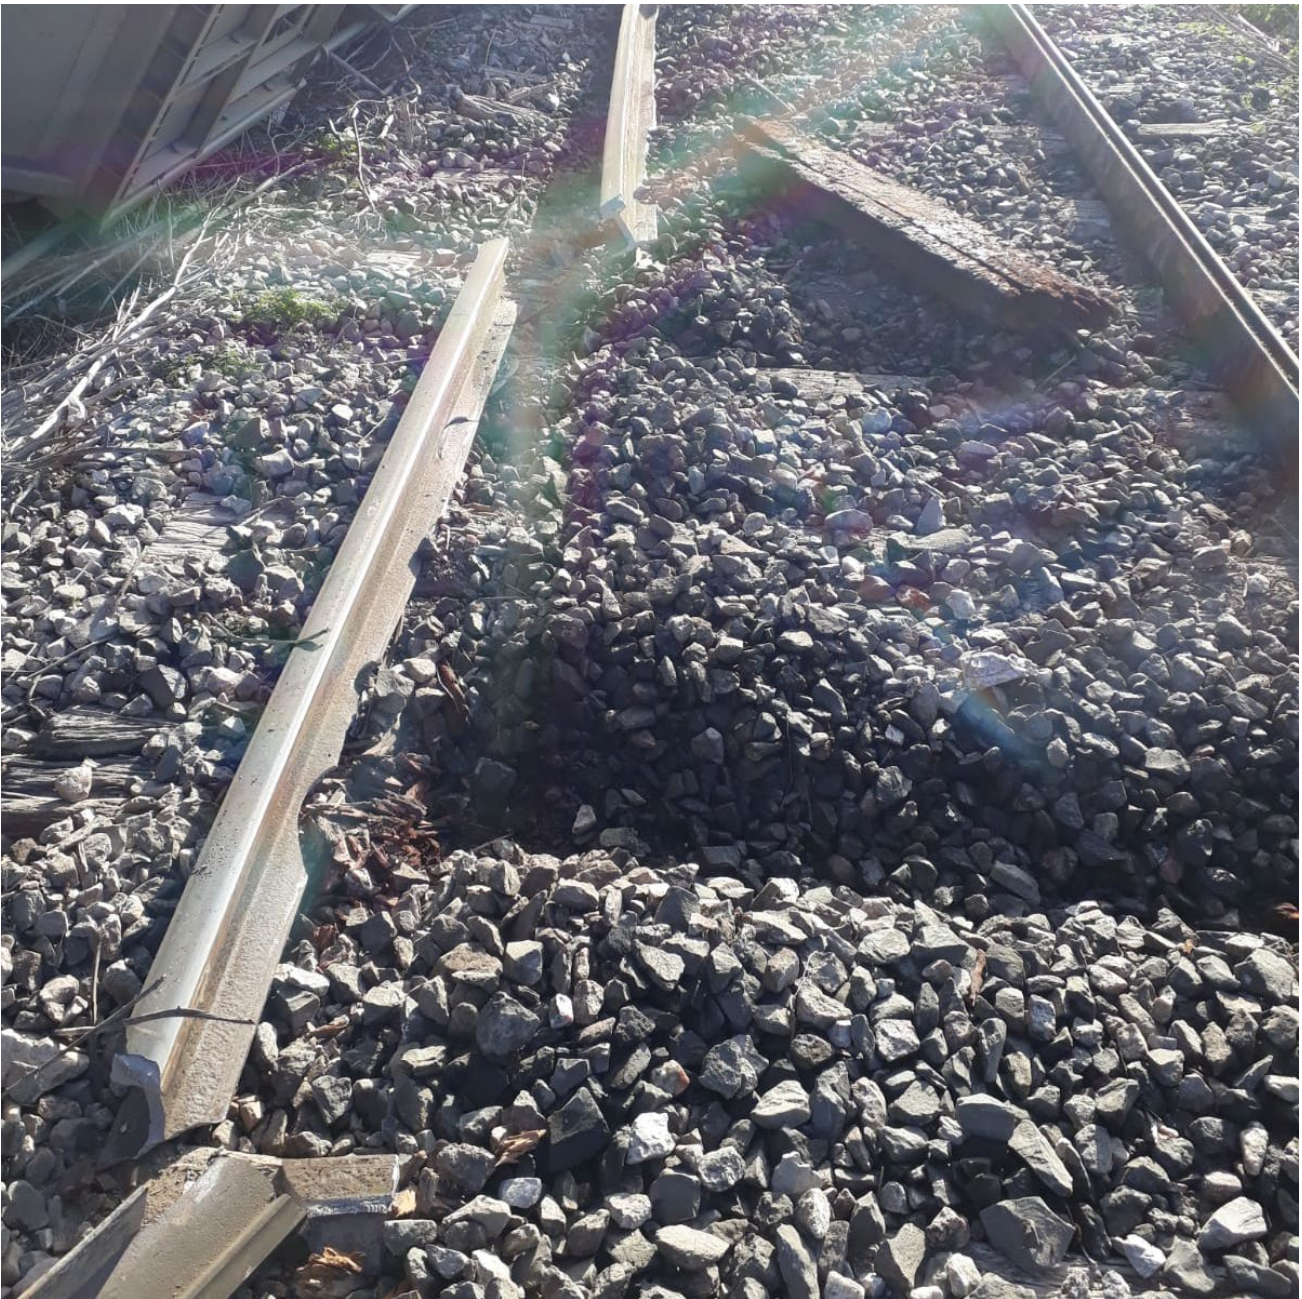
A consecuencia del descarrilamiento se produjeron daños en la superestructura de vía.

Figura 5 -Daños en la superestructura de vía - Fuente: Archivo JST

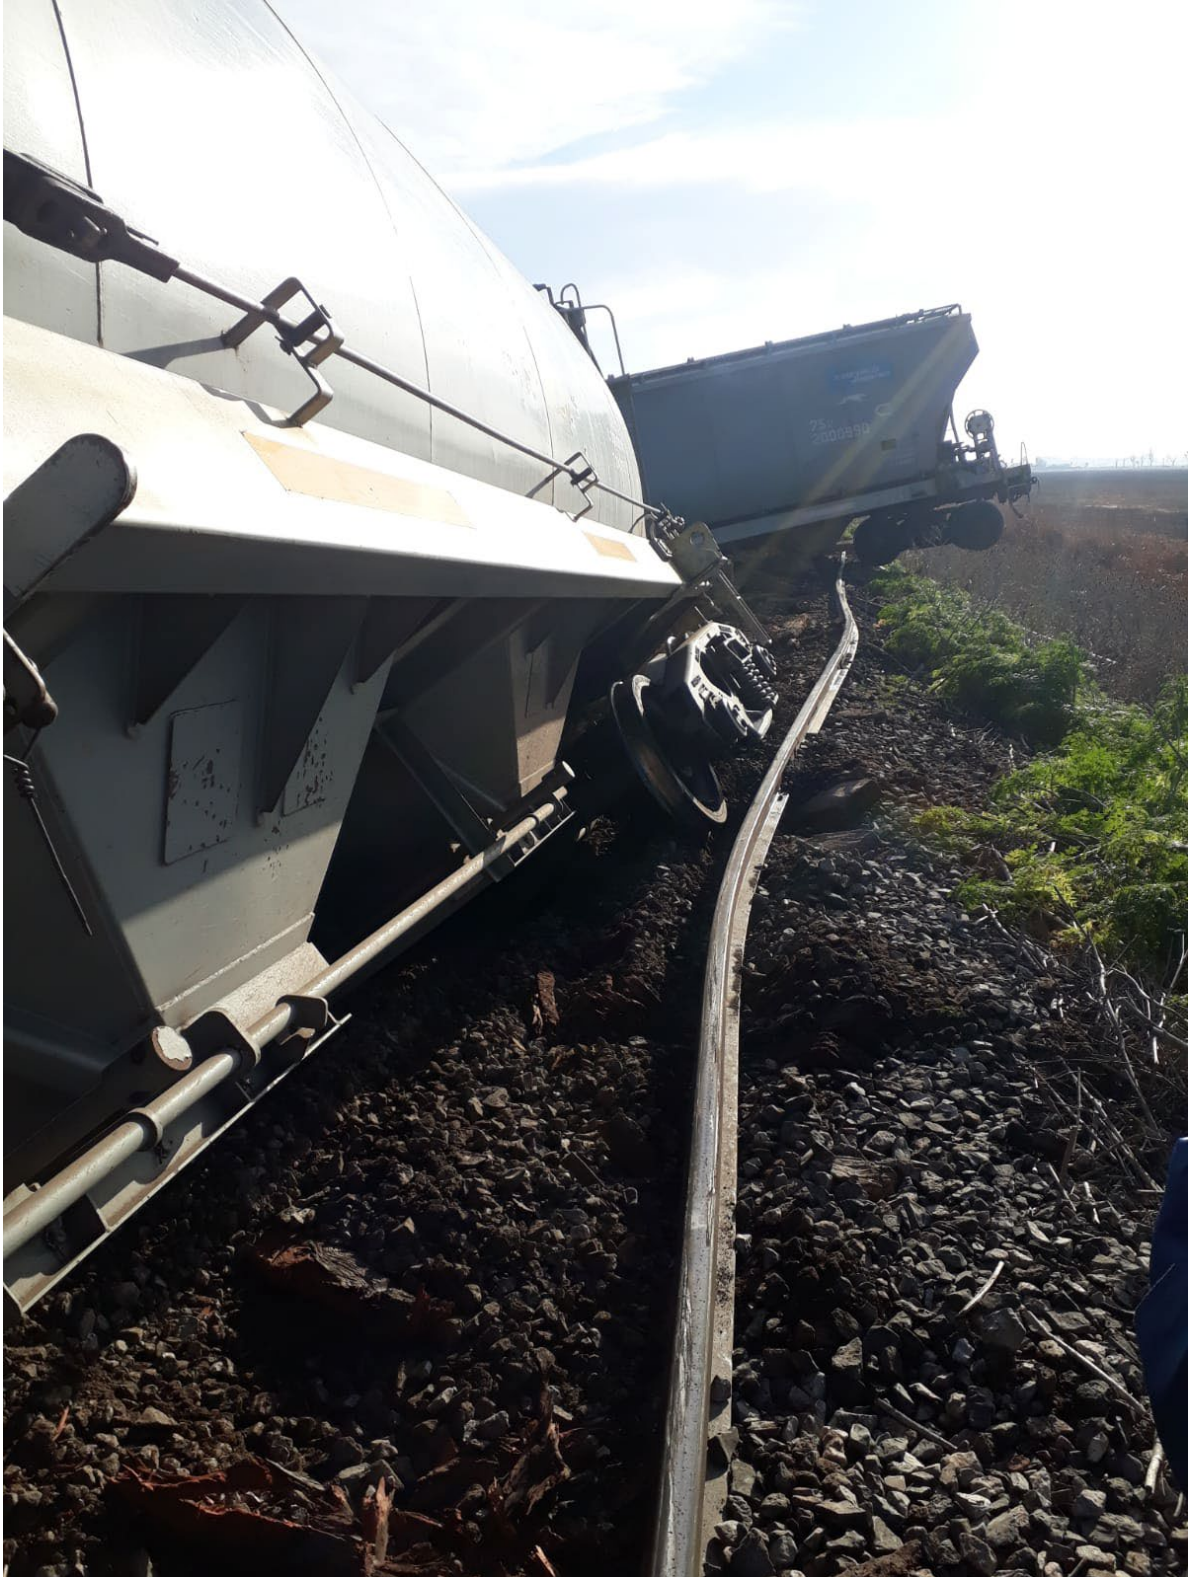
Figura 6- Daños en la superestructura de vía- Fuente: Archivo JST

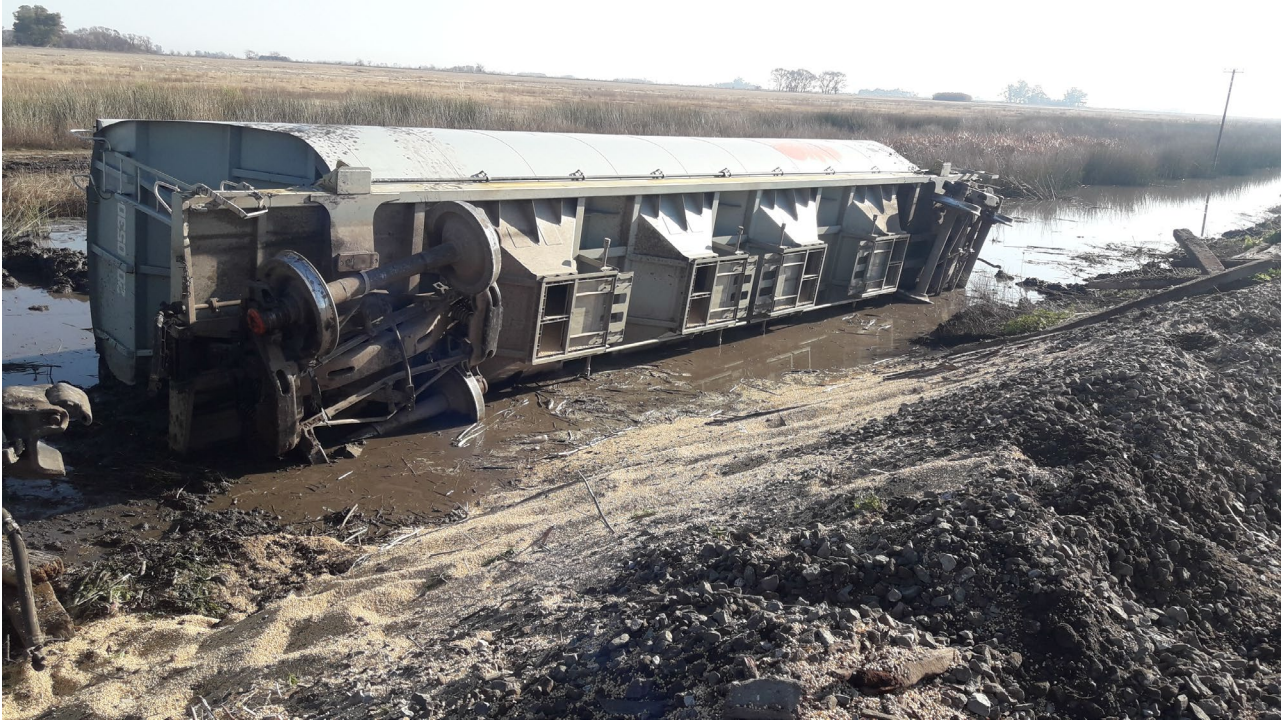
Posición	Observaciones
Disposición de vagones	<i>1 al 60</i>	<i>Vagones cargados</i>
Vagón de inicio del descarrilamiento	<i>39</i>	<i>Tumbado con pérdida de carga</i>
Vagones afectados por el descarrilamiento	<i>40</i>	<i>Tumbado con pérdida de carga</i>
	<i>41</i>	<i>Tumbado con pérdida de carga</i>
	<i>42</i>	<i>Tumbado</i>
	<i>43</i>	<i>Tumbado</i>
	<i>51</i>	<i>Tumbado</i>
	<i>52</i>	<i>Descarrilado</i>
	<i>53</i>	<i>Descarrilado</i>
Último vagón de la formación	<i>60</i>	<i>Retirado antes de la llegada de los investigadores al lugar del suceso</i>

Figura 7- Estado de los Vagones - Fuente: Archivo JST

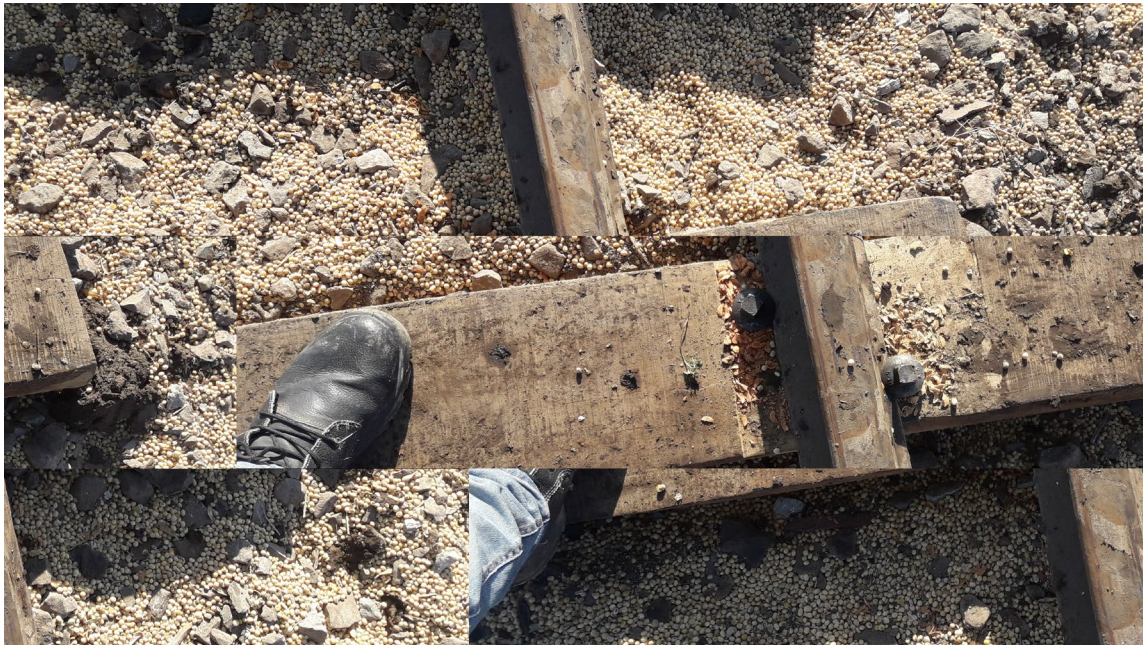
Tipo	Observaciones
Estado de la Carga	Soja	<i>Pérdida de carga en los vagones volcados</i>

Figura 9- Restos de la carga sobre la vía. Fuente: Archivo JST

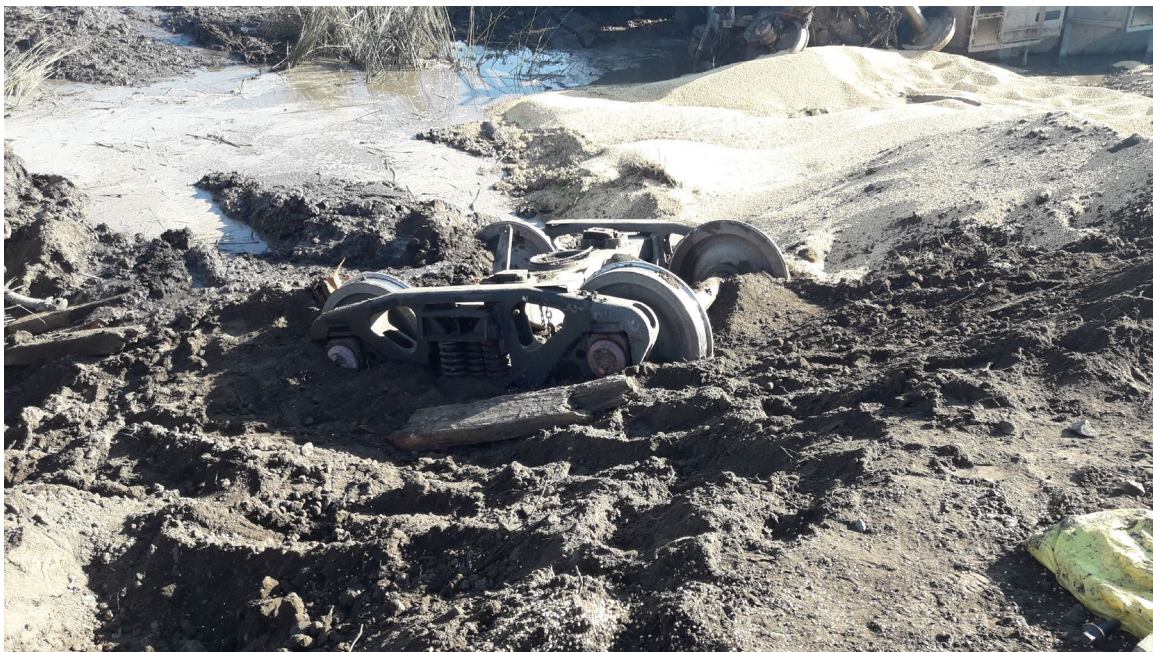
Figura 10- Restos de la carga sobre la vía. Fuente: Archivo JST

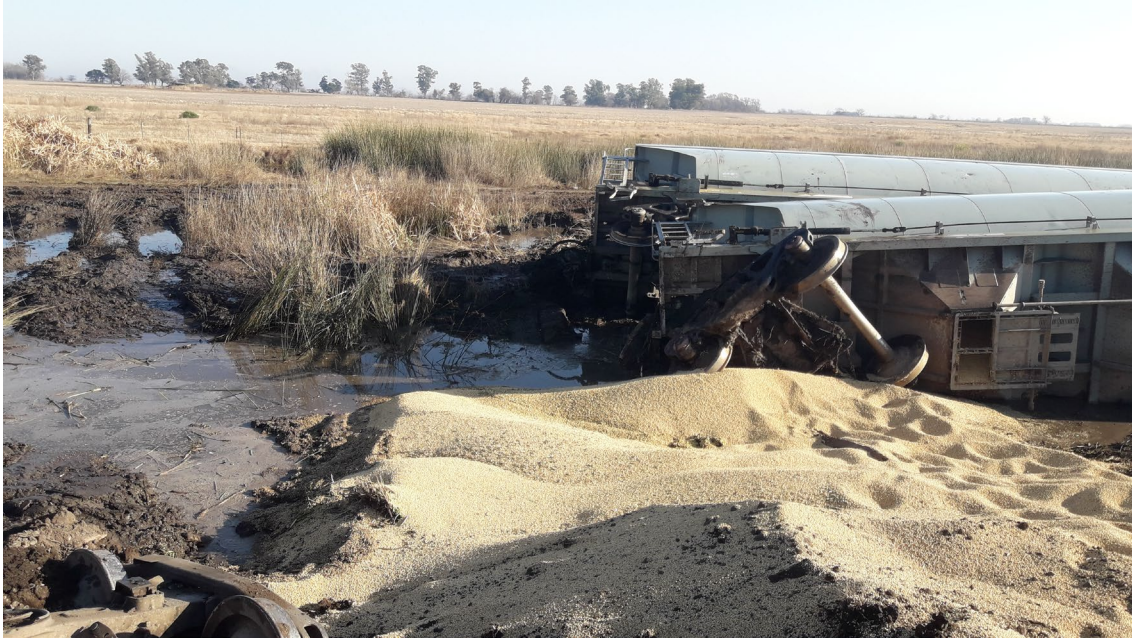
Figura 11- Restos de la carga sobre la vía. Fuente: Archivo JST
