# Informe Provisional de Seguridad Operacional

Interrupción del suministro de combustible

Proyecto Petrel 912i, LV-ITP

**20098649/21**

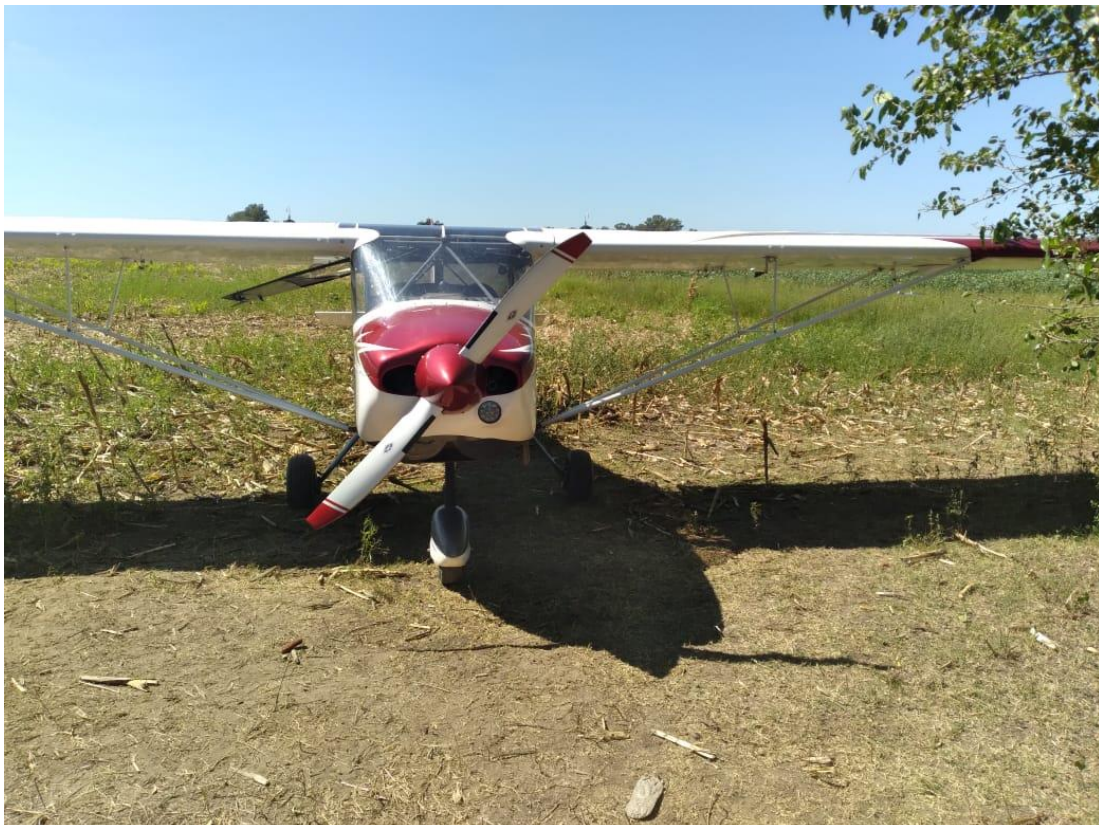
La aeronave no sufrió daños y los tripulantes abandonaron la misma sin haber sufrido lesiones.

Figura 1. El LV-ITP luego del aterrizaje de emergencia en Timbúes.
