# JST | SEGURIDAD EN EL TRANSPORTE

## INFORME PRELIMINAR DE SUCESO AUTOMOTOR

Título: 130. IP. Pasajeros y cargas, Mataderos, CABA

Fecha y hora: 19/10/2022 08:00

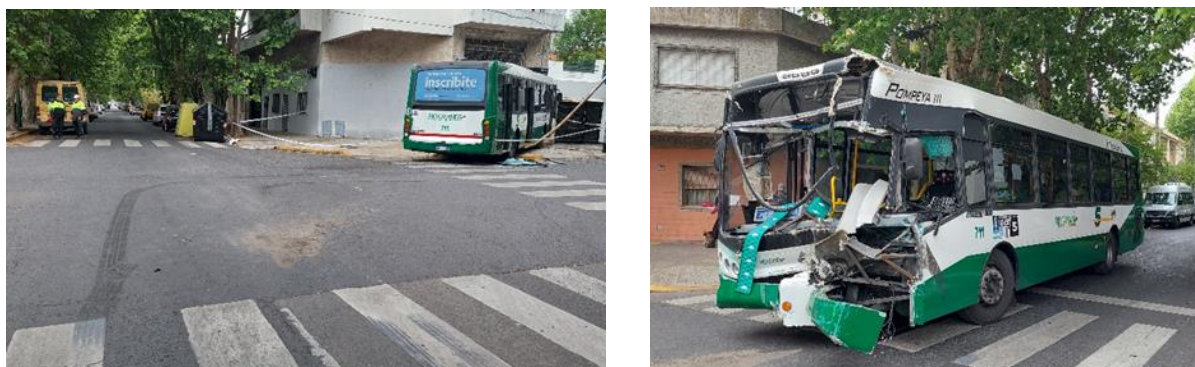
Figura 1. Posición final y daños del Vehículo 2. Fuente: JST, 2022

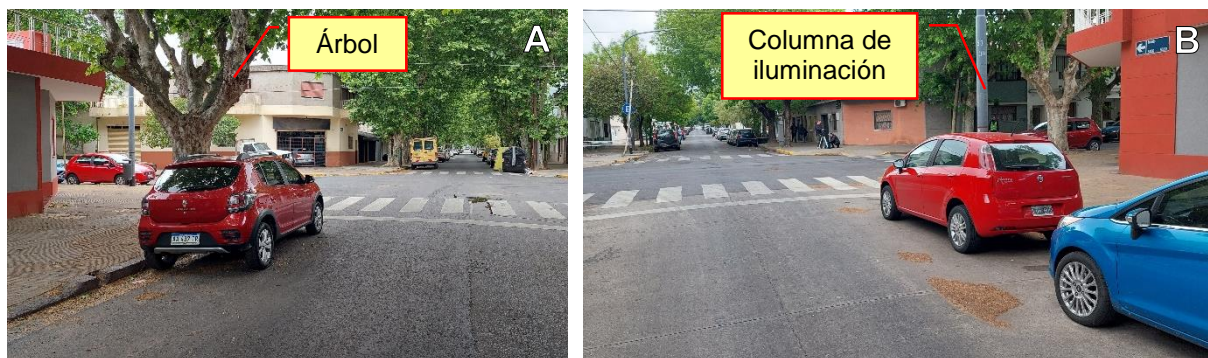
Desde la línea de mutua visión hasta la finalización de las aceras se observaron dos elementos fijos (árbol y columna de iluminación) que restringen parcialmente la visión del vehículo que circula por la calle perpendicular.

Figura 5. Vista de la línea de mutua visión desde la perspectiva del Vehículo 1 (B) y del Vehículo 2 (A). Fuente: JST, 2022

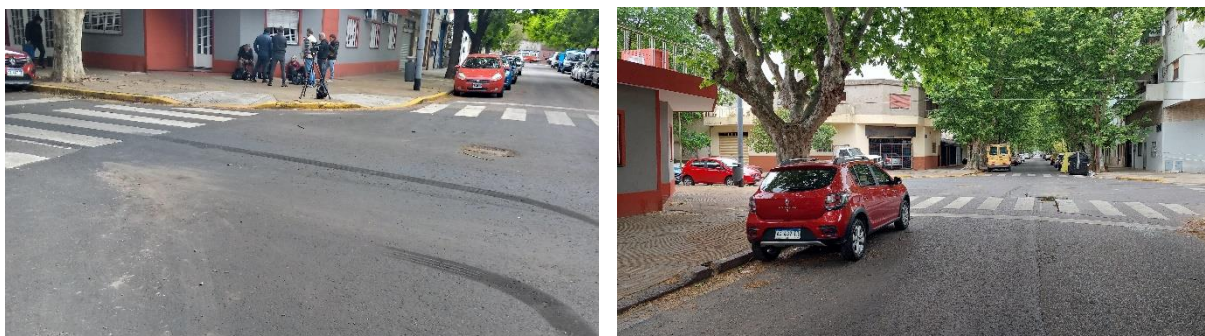
Figura 11. Extensión del cordón amarillo dentro de los límites de la línea de mutua visión. Fuente:

- Se relevaron huellas de frenado preimpacto del Vehículo 2
- Se relevaron elementos fijos dentro del espacio de mutua visión
- La calzada se encontraba seca y la visibilidad era buena
- La extensión de la señalización horizontal amarilla sobre los cordones no excede los límites de la línea de mutua visión, posibilitando el estacionamiento de vehículos dentro de ese espacio

- Características y disposición de la señalización horizontal de color amarillo sobre los cordones
- Cartelería vertical de “PARE” en intersecciones de calles con gran flujo de vehículos de pasajeros y cargas
- Reductores de velocidad en intersecciones de riesgo

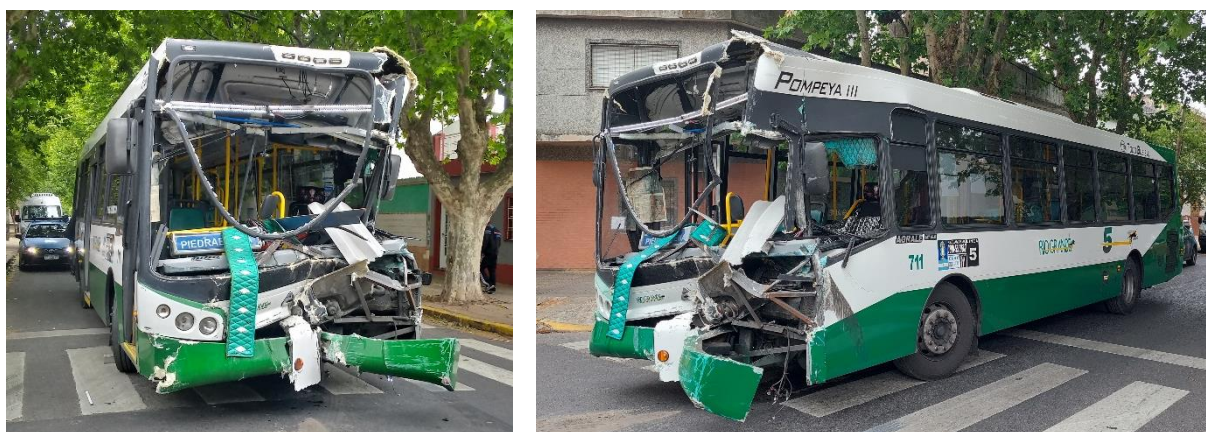
El Vehículo 2 presenta daños en el sector anterior. En primera instancia se produjeron a causa de la colisión contra el Vehículo 1 y luego contra la estructura edilicia. En el tercio anterior del lateral izquierdo se observa restos de caucho perteneciente a los neumáticos del Vehículo 1.

Figura 13. Daños en el Vehículo 1. Fuente: Fuente: JST, 2022

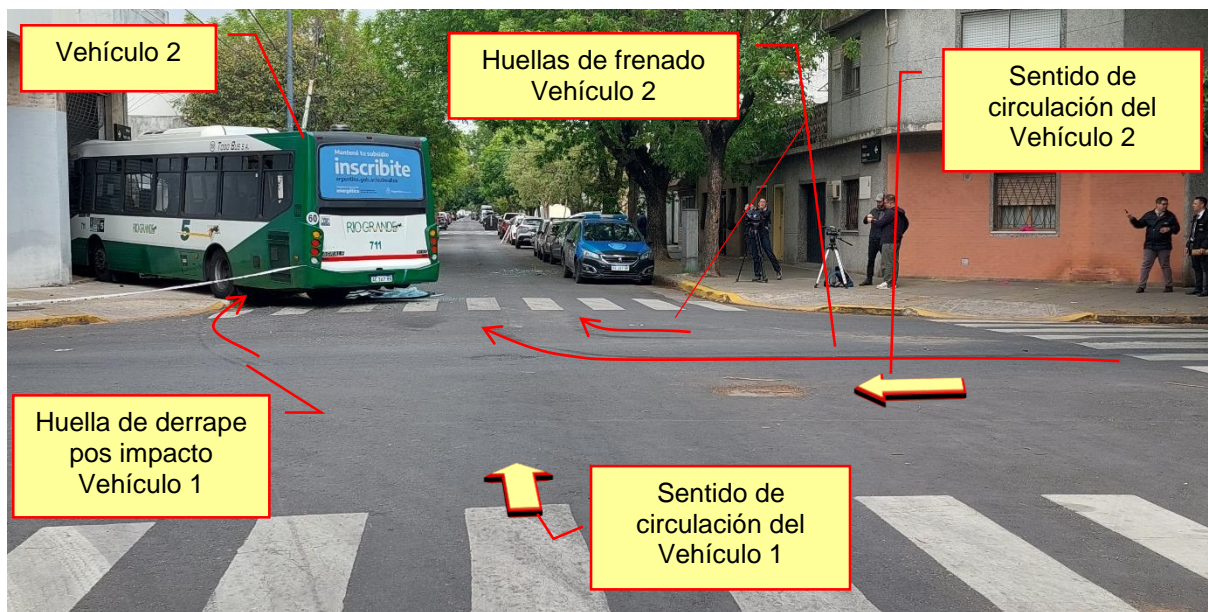
La posición final del Vehículo 2 se encontró sobre la ochava sur, a 17,2 m en dirección suroeste y 8 m hacia el sureste, respecto del centro teórico de la intersección.

Figura 14. Escena del suceso sobre la intersección de las calles Monte y Albariño. Fuente: JST, 2022

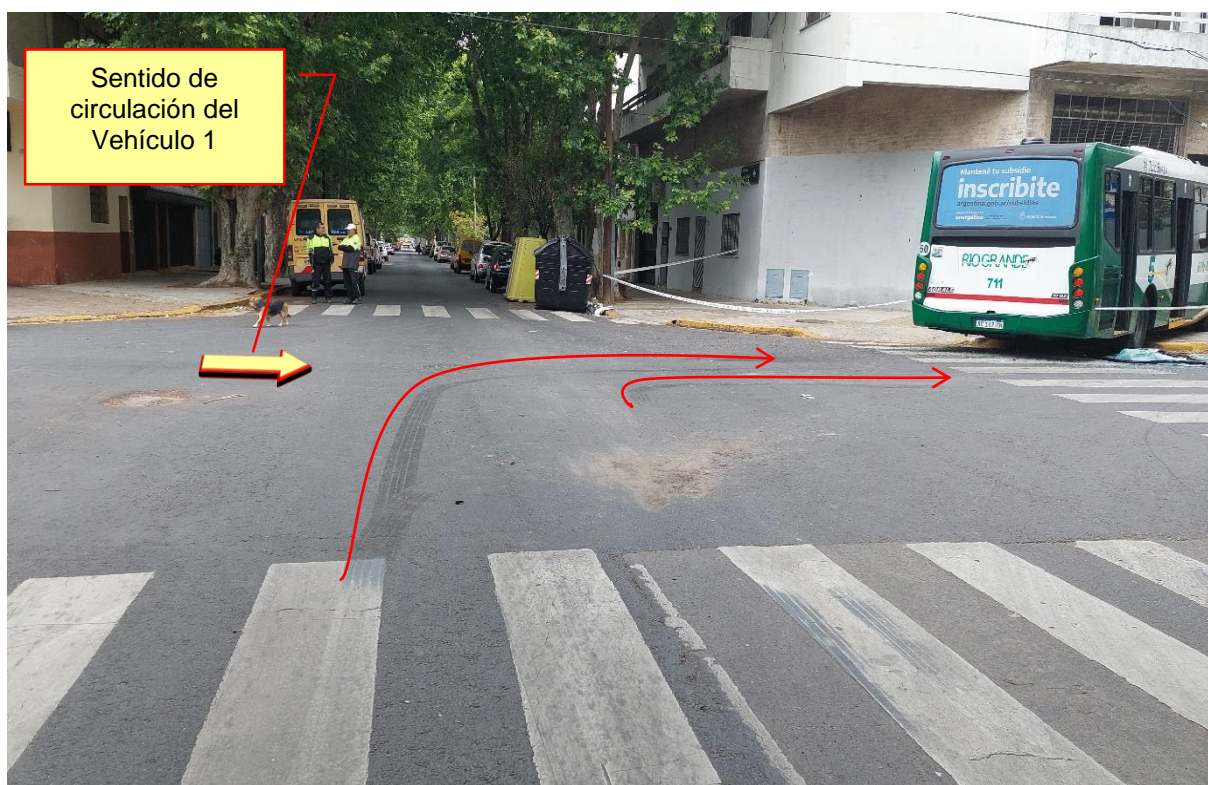
Previo a la zona de colisión se observó una huella de frenado de 6,2 m de largo, correspondiente al neumático izquierdo, y otra de 0,8 m, correspondiente al neumático derecho, generadas por el Vehículo 2 cuando su conductor aplicó los frenos para realizar una maniobra defensiva. La huella perteneciente al neumático izquierdo comenzó a 6,9 m y la derecha a 2,4 m del centro teórico del cruce, en dirección hacia la calle Albariño.

Figura 15. Inicio de las huellas de frenado pre impacto del Vehículo 2. Fuente: JST, 2022

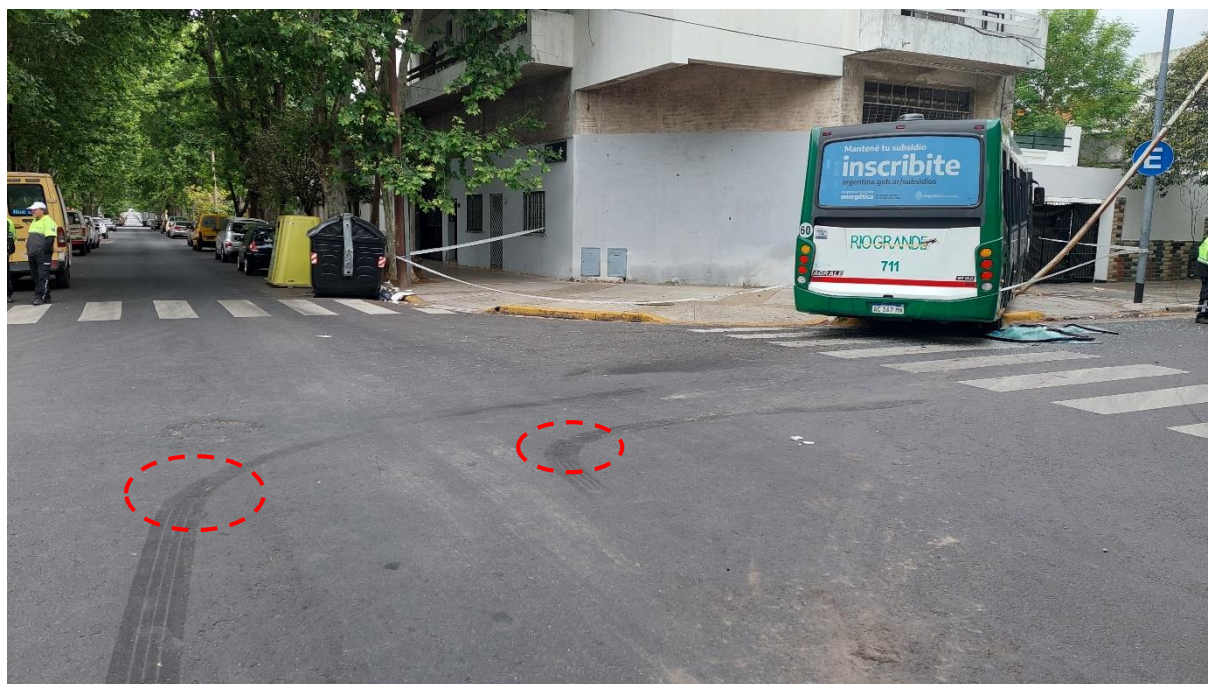
Sobre la calle Monte circulaba el Vehículo 1 y sobre la calle Albariño circulaba el Vehículo 2. Cuando ambos vehículos se encontraban próximos al centro teórico de la intersección, el Vehículo 2 impactó con su sector frontal al lateral derecho del Vehículo 1. Lo expresado quedó determinado por el quiebre en la finalización de la huella de frenado pre impacto del Vehículo 2 y las deformaciones que adquirió en el sector frontal.

Figura 16. Quiebre de las huellas de frenado del Vehículo 2 que indican el sector de la calzada donde se produjo la colisión. Fuente: JST, 2022

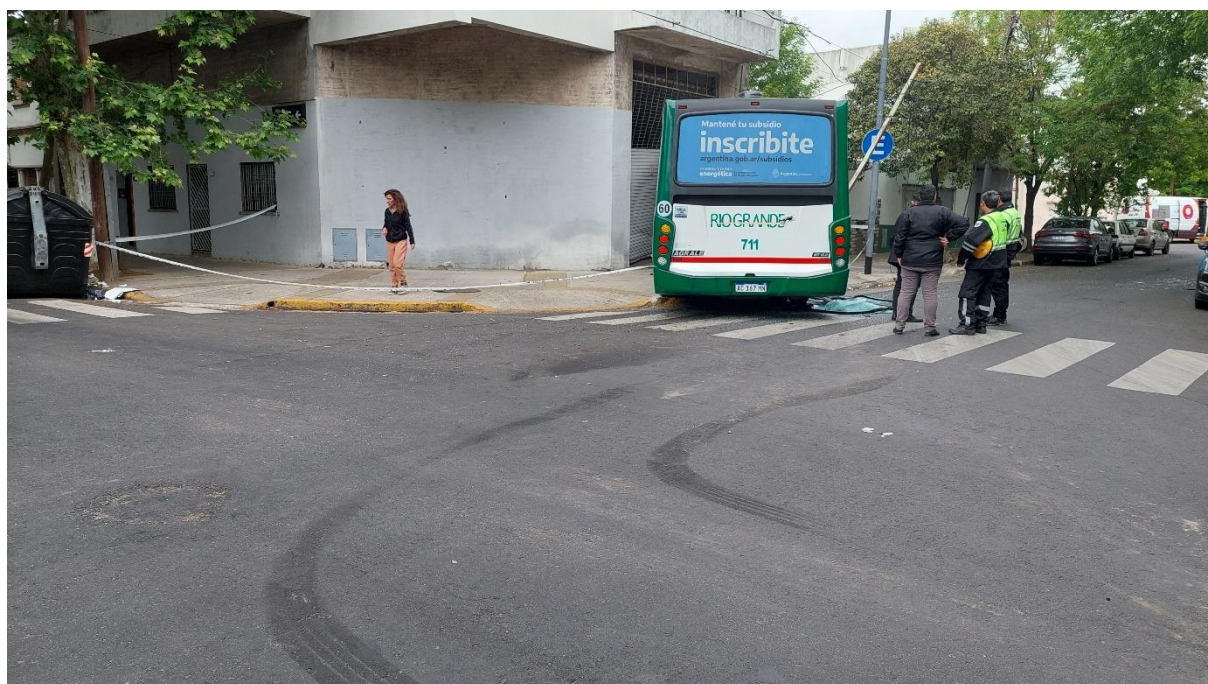
Figura 17. Continuación de las huellas de frenado del Vehículo 2 luego del impacto con el Vehículo 1. Fuente: JST, 2022

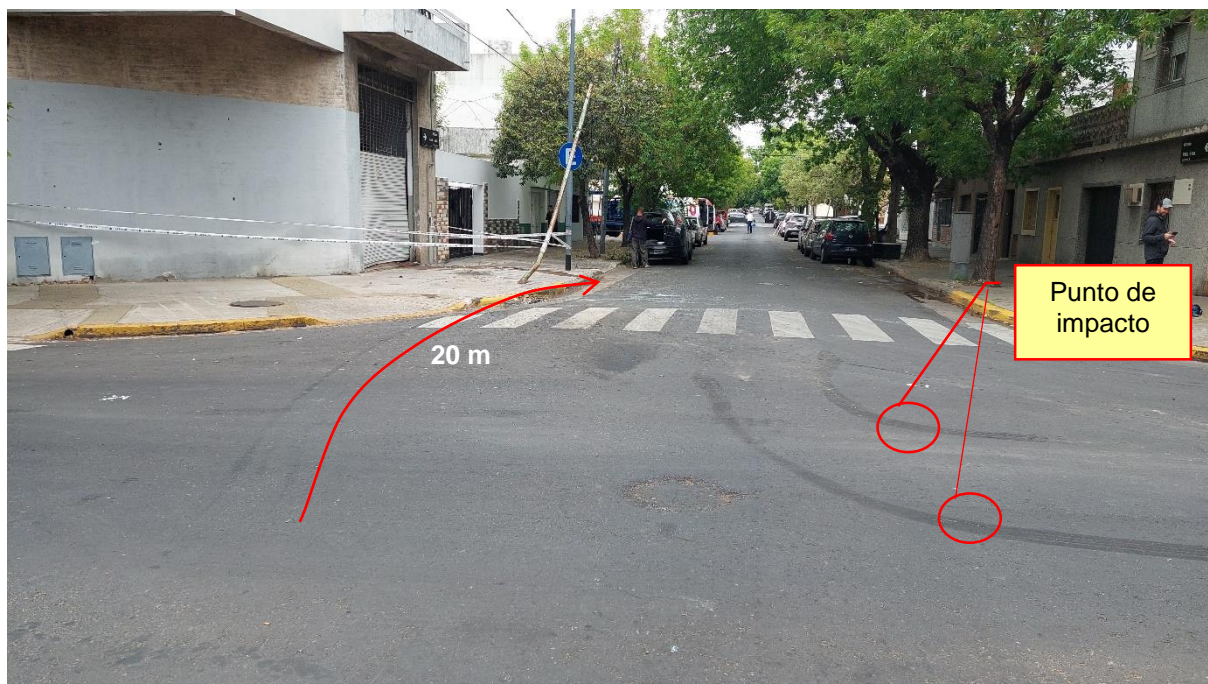
Producto de la colisión, el Vehículo 1 se desplazó levemente hacia su izquierda, ingresó a la acera de la ochava sur y continuó en dirección a la calle Pola y sin detener su marcha. Lo expresado quedó determinado por la huella de derrape posimpacto que generaron los neumáticos duales traseros izquierdos. Luego del impacto, el Vehículo 2 rotó hacia su derecha, se desplazó hacia la ochava sur e impactó la fachada de una propiedad privada. Esta trayectoria posimpacto quedó evidenciada por la continuación de las huellas de frenado pre impacto.

Figura 18. Huellas de derrape posimpacto del Vehículo 1. Fuente: JST, 2022

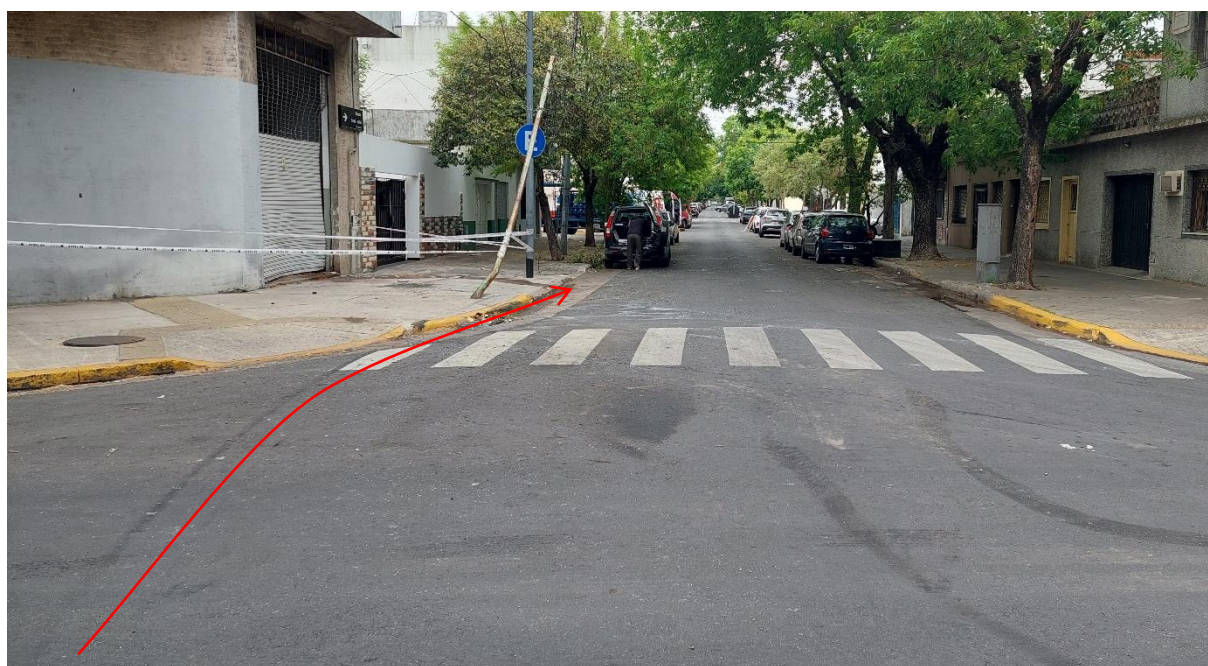
Figura 19. Continuación de las huellas de derrape posimpacto del Vehículo 1. Fuente: JST, 2022

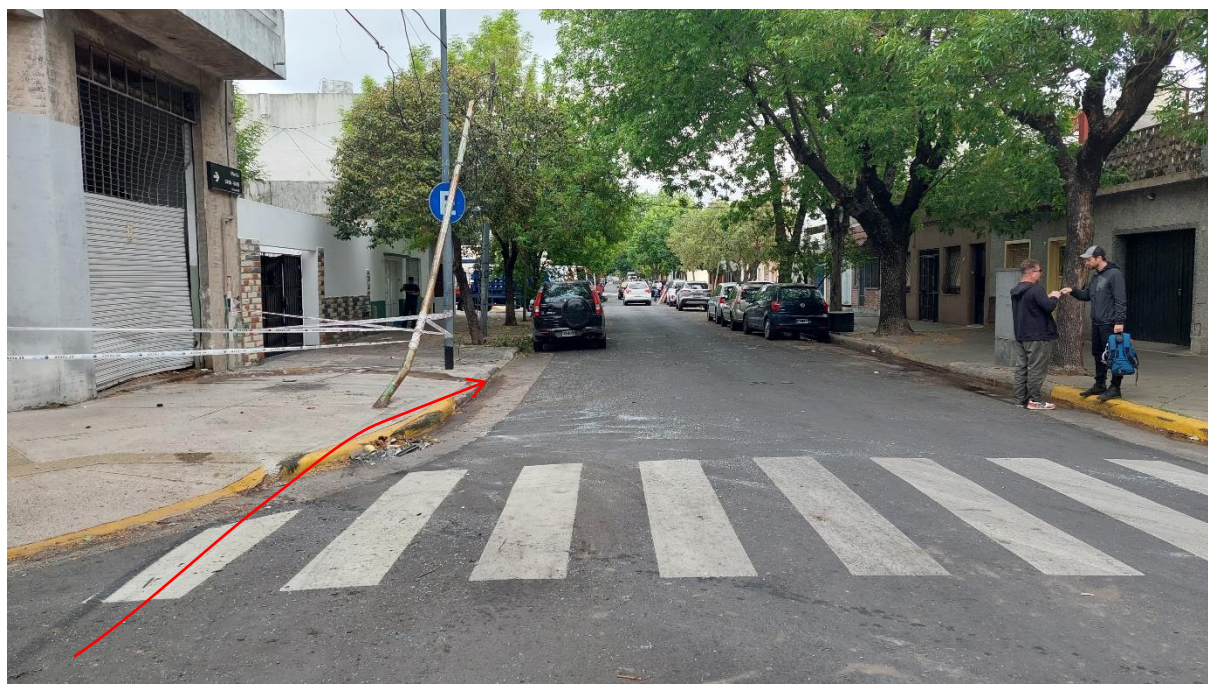
Figura 20. Ingreso de las huellas de derrape posimpacto del Vehículo 1 sobre la vereda de la ochava sur. Fuente: JST, 2022

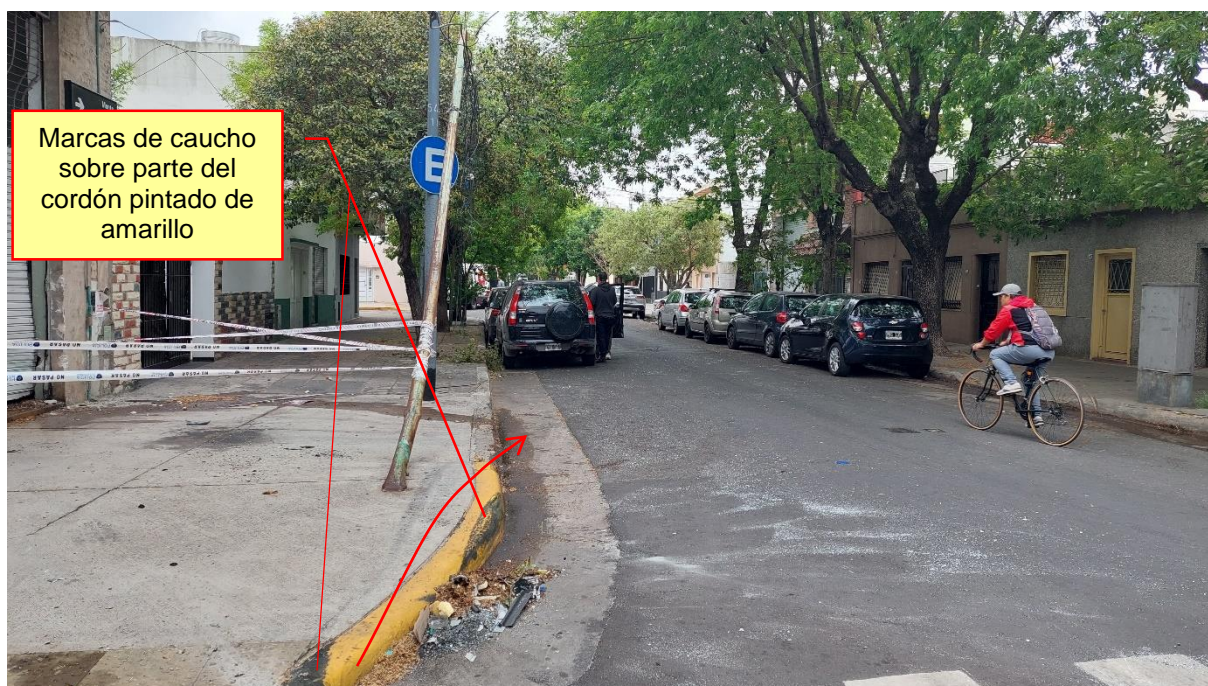
Figura 21. Huellas de derrape posimpacto del Vehículo 1 sobre la vereda de la ochava sur. Fuente: JST, 2022
