Informe Provisional de Seguridad Operacional

Maniobra abrupta - Fallo o malfuncionamiento de componente

Piper PA-38-112, LV-ODP

Informe Preliminar 18060055/21

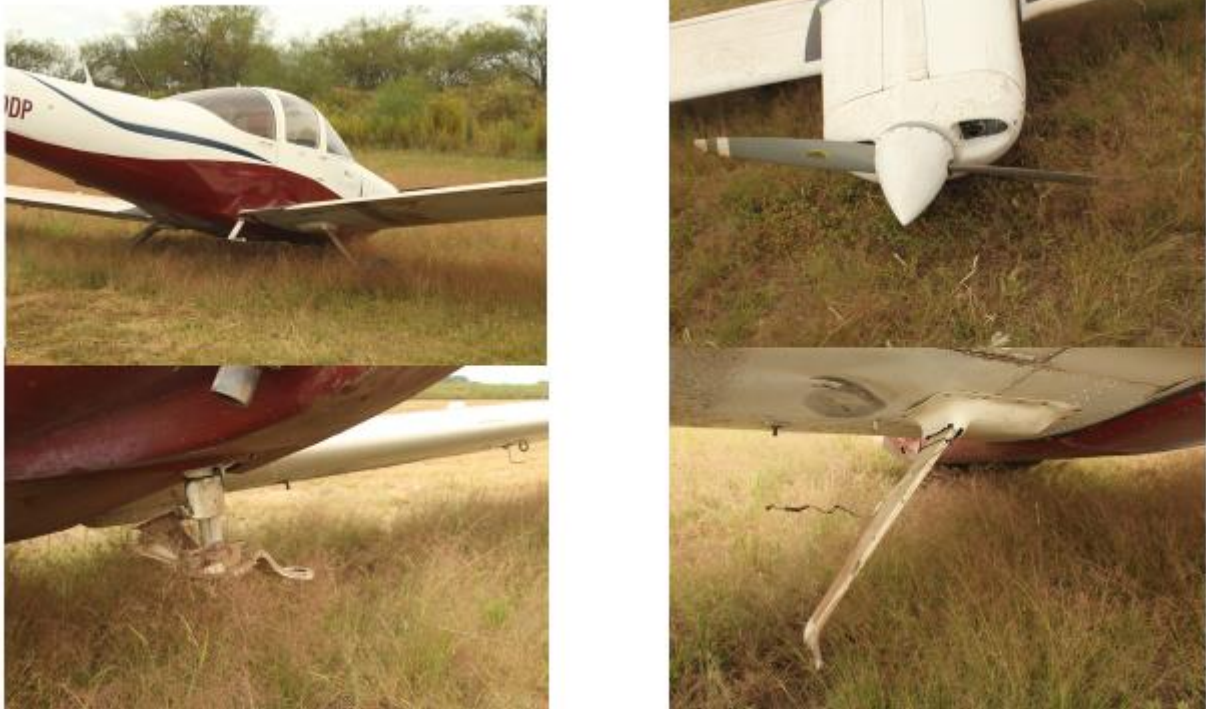
Como consecuencia del suceso, la aeronave experimentó la detención brusca de su motor, rotura del tren de aterrizaje de nariz y la deformación del fuselaje a la altura de la unión del ala.

Daños de importancia.

Daños de importancia por detención brusca.

Figura 1. Imágenes de daños en la aeronave

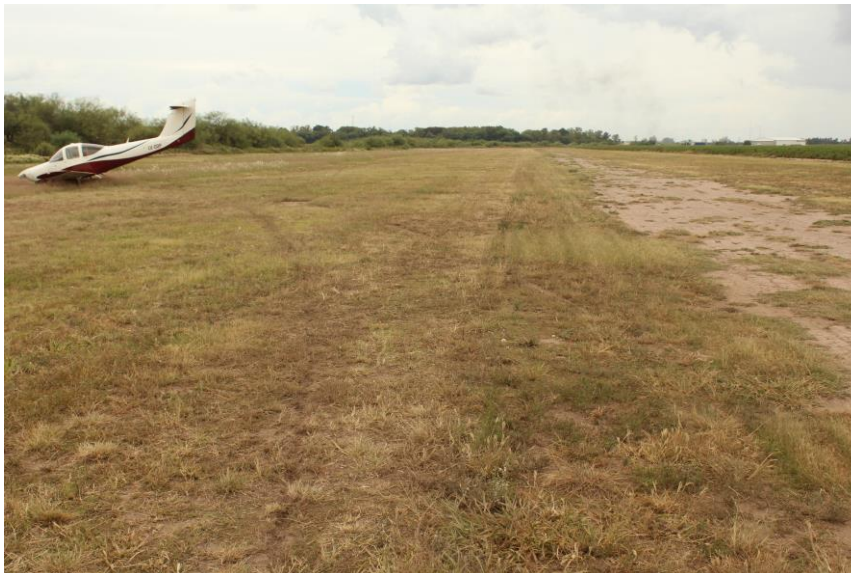
La aeronave aterrizó por la pista 09 e inmediatamente después comenzó a describir un giro por izquierda con excursión de pista; el total de distancia recorrido fue de 55 metros.

Figura 3. Lugar del suceso
