# Informe preliminar de Seguridad Operacional

Fallo o malfuncionamiento de sistema/componente (grupo motor)

Piper PA-25-235, LV-LXD

Informe Preliminar 11837194/21

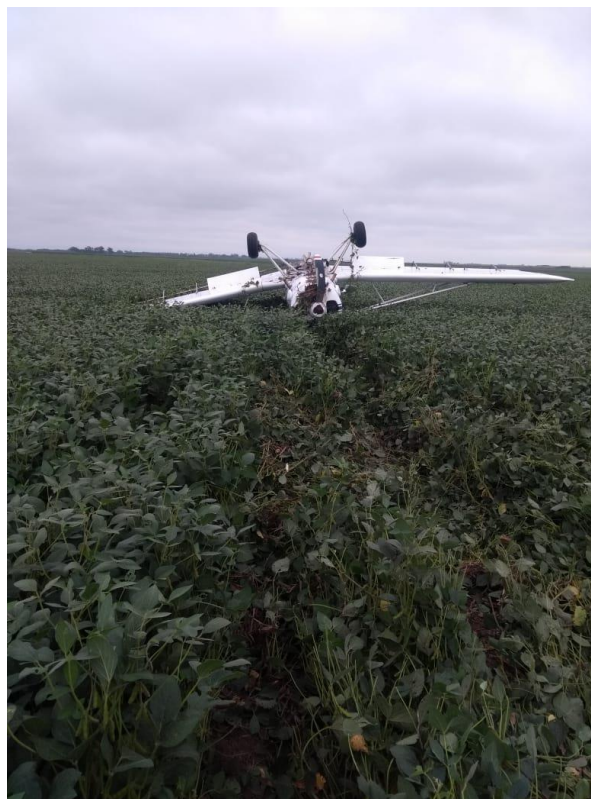
Durante el aterrizaje, la aeronave recorrió aproximadamente 70 metros y luego volcó sobre su eje transversal (lo que coloquialmente se conoce como capotar); el piloto abandonó la aeronave sin haber sufrido lesiones.

Figura 1. Vista de la aeronave luego del accidente

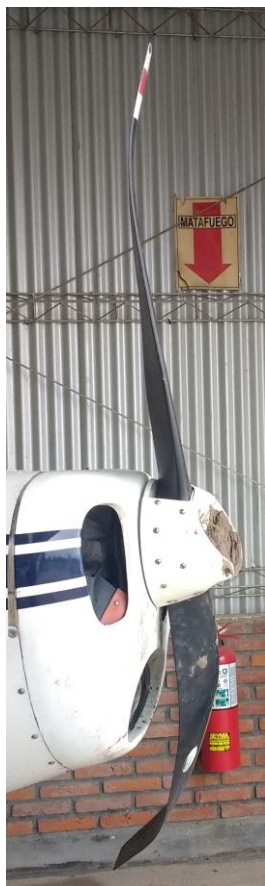
Daños de importancia, por impacto de la hélice con el terreno.

Daños de importancia.

Figura 1. Condición de la hélice post impacto

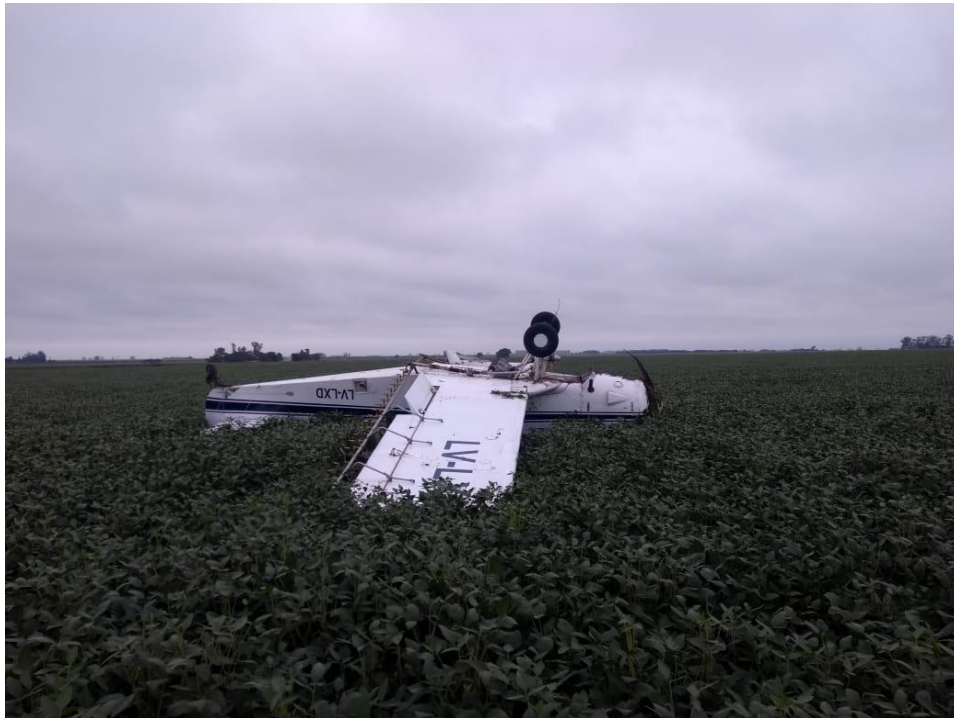
No hubo dispersión de restos ni partes faltantes o que se hayan desprendido en vuelo; la aeronave se invirtió sobre su eje longitudinal.

Figura 3. EL LV-LXD en el lugar del accidente.

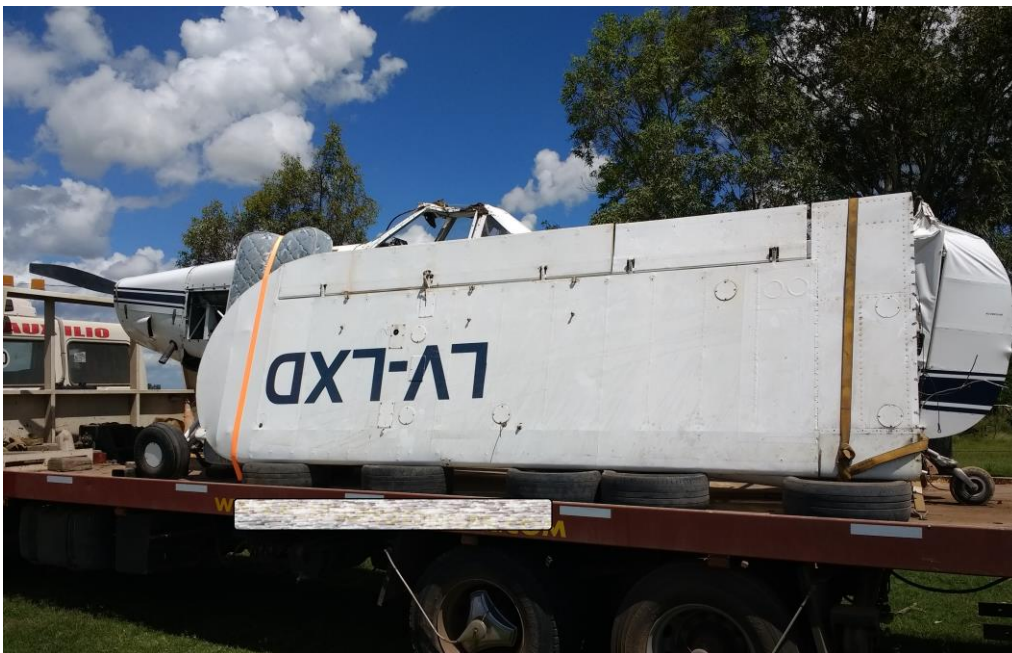
Al llegar al lugar del suceso la aeronave fue encontrada sobre un camión en condiciones de ser trasladada a un taller de reparaciones; los tanques de combustible de ala y el de fuselaje estaban vacíos por lo que no se pudo determinar la cantidad y estado del remanente al momento del accidente.

Figura 4. El LV-LXD sobre un camión de traslado
