JST | SEGURIDAD EN
EL TRANSPORTE

Informe Provisional de Seguridad Operacional

Maniobra abrupta y falla de componente

JB3-LACAR, LV-X198

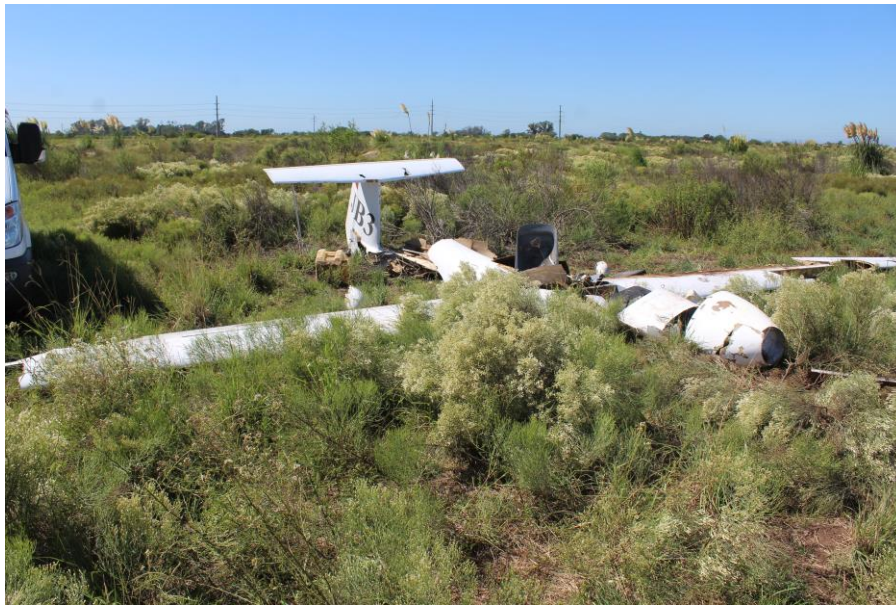
Figura 2. Partes de la aeronave recolectadas y presentadas de manera general

Como consecuencia del suceso, la aeronave resultó destruida.

Destruída.

Daños de importancia.

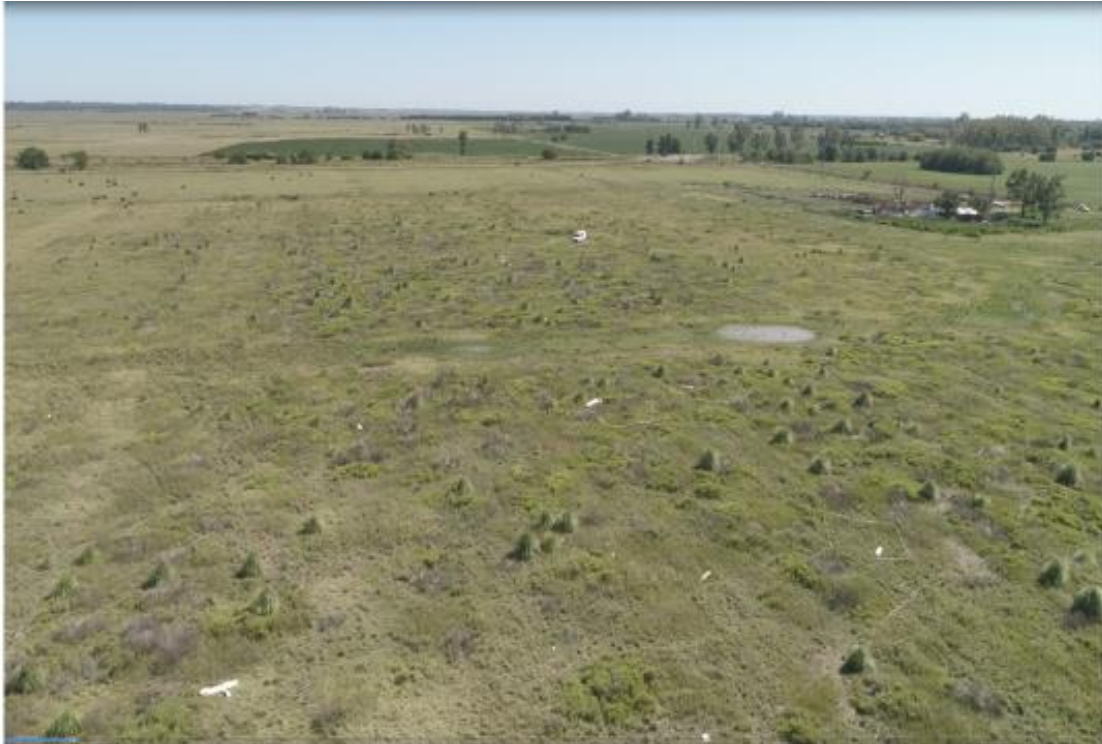
Figura 3. Distribución de los restos de la aeronave

La aeronave se encontró destruida y con una dispersión de restos muy importante, los cuales estaban diseminados por una superficie de 250 por 150 metros desarrollándose de sur a norte.

Parte del fuselaje, la cola, el motor con su hélice y parte de la cabina fueron encontrados agrupados en un lugar bastante próximo entre sí, las alas fueron encontradas quebradas desde la raíz y a su vez a 2 metros aproximados de la puntera.

El resto de las partes estaba distribuido en diferentes lugares sin poderse establecer un orden lógico que explique la forma de rotura.

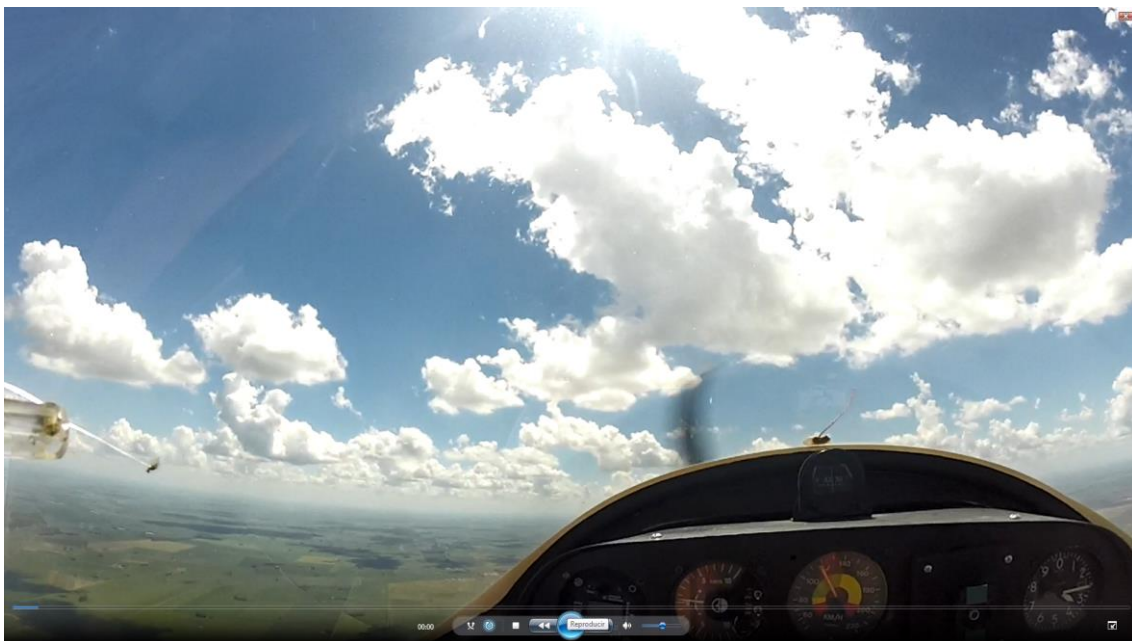
Figura 7. Imagen del LV-X198 en vuelo el día del accidente

La aeronave no estaba equipada con equipo registradores de vuelo, la investigación accedió a las grabaciones de una cámara GoPro que llevaba el piloto, en la cual se encontró una filmación de unos 10 segundos de duración del vuelo que luego finalizara en accidente.
