Informe de Seguridad Operacional

Falla de componente de la estructura del tren de nariz

Tecnam P2008, LV-S004

2505382/21

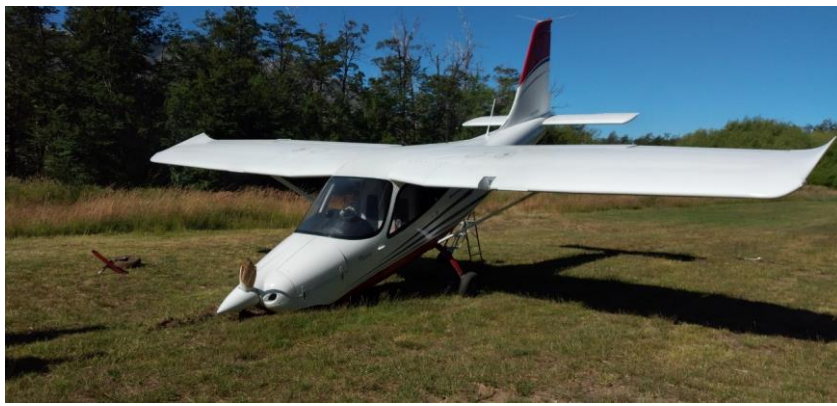
El 8 de enero de 2021 la aeronave matrícula LV-S004, un Tecnam P2008, en un vuelo de aviación general con destino al Aeropuerto Brigadier Parodi de la ciudad de Esquel (Chubut), a 20 metros de iniciada la carrera de despegue en el LAD 2843 Lago Cholila (Chubut) a las 19:00 horas,² experimentó la falla del tren de aterrizaje de nariz, provocando que la hélice impacte la superficie de la pista destruyéndose.

Figura 1. Posición final de la aeronave involucrada en el accidente

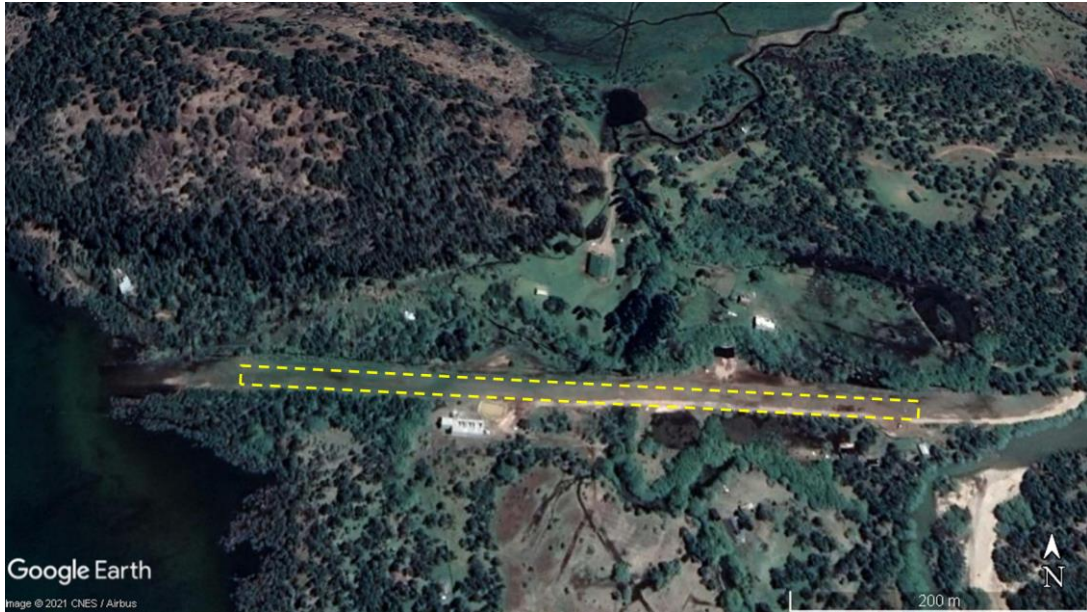
Figura 2. LAD 2843 - Lago Cholila

Durante el relevamiento de la superficie de la pista no se identificaron irregularidades que pudiesen haber hecho que la rueda de nariz impacte, produciendo su ruptura y desprendimiento.

El relevamiento de las condiciones de la pista no identificó la presencia de obstáculos, irregularidades significativas o depresiones en el terreno de magnitud tal que hubiesen contribuido con la ruptura del conjunto de tren de nariz.

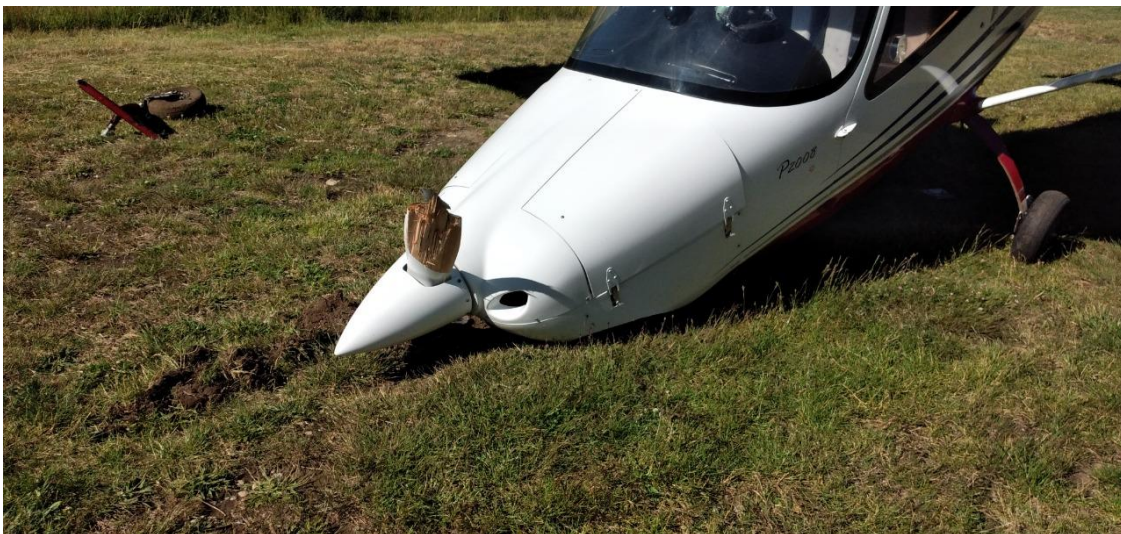
Figura 3. Daños en la hélice y dispersión de restos

Rotura del parante del tren de aterrizaje de nariz y de amortiguador hidráulico, detención brusca de motor por golpe de la hélice contra el piso, rotura de hélice y golpe en el carenado inferior de motor. Tubo de escape de silenciador aplastado. Anclaje inferior de ballesta derecha de tren principal doblado.

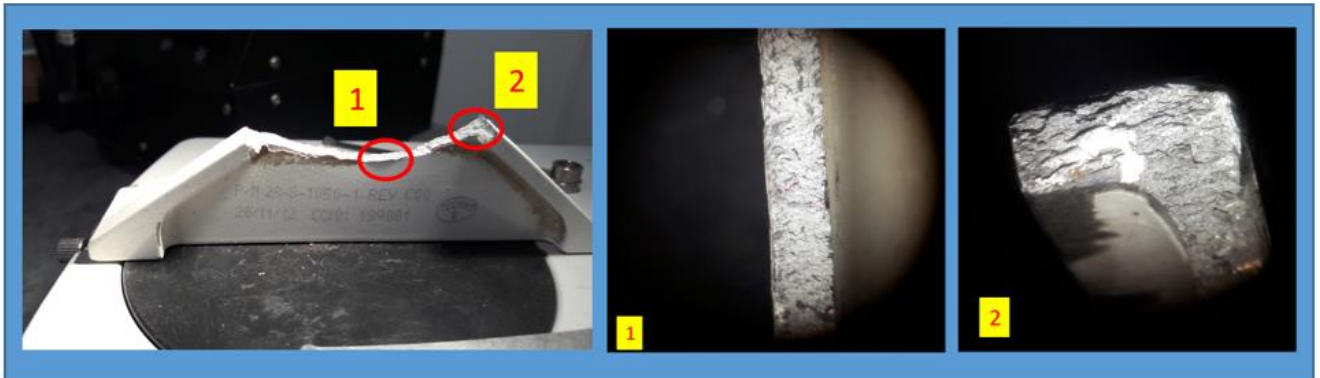
Se realizó un reconocimiento pormenorizado de las muestras y mediante una inspección visual de los elementos se observaron marcas de fractura en ambos herrajes y en el extremo inferior del parante. Por lo que se estudiaron las zonas de fractura mediante la utilización de un microscopio

óptico con el que se observó las zonas críticas de la sección sin que se identifiquen indicios de fallas de avance progresivo.

Figura 6 – Zonas de inspección del herraje

Con las comprobaciones realizadas, la falla y ruptura de los componentes del tren de nariz no se detectaron indicios de fallas o mecánicas de avance progresivo que pudieran haber contribuido a la ruptura de los componentes.

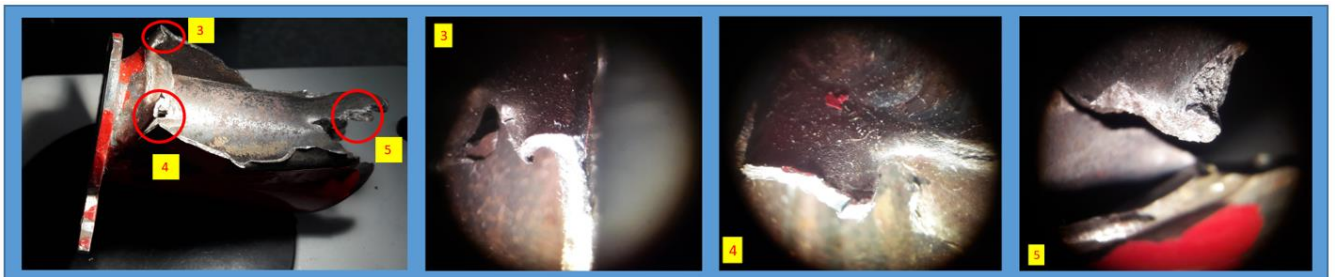
Figura 7 – Zonas de inspección del extremo inferior del parante del tren de nariz

- ✓ No se detectaron indicios de fallas o mecánicas de avance progresivo.
- ✓ La falla del conjunto de tren de nariz de la aeronave fue repentina.
- ✓ La ruptura del montante del tren de nariz llevó a que el morro de la aeronave descendiera y la hélice colisionó con el terreno.
