INFORME PRELIMINAR DE SUCESO AUTOMOTOR

Título: 133. IP. Pasajeros, despiste y vuelco, Islas del Ibicuy, Entre Ríos

Fecha y hora: 1/11/2022 5:30

Dirección Nacional de Investigación de Sucesos Automotores

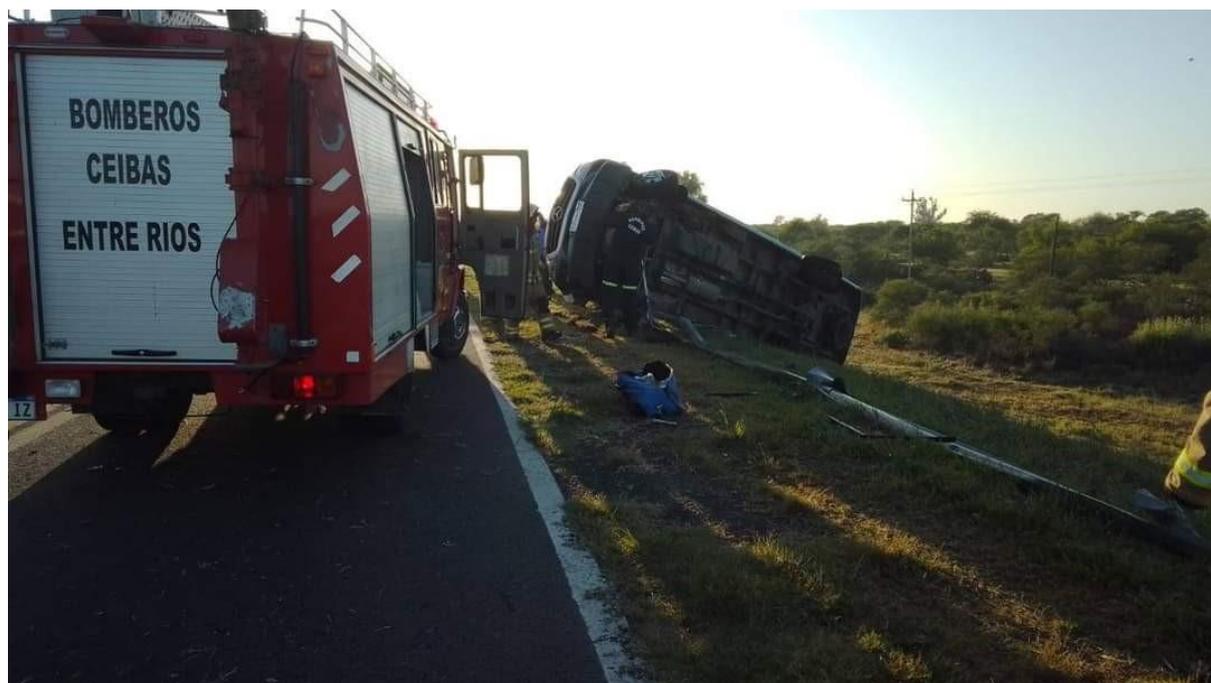
investigación, un minibús que transitaba con sentido desde Médanos hacia Ceibas despistó, volcó sobre su lateral derecho sobre una barrera de contención semirrígida metálica contigua a su sentido de circulación y concluyó entre la banquina y el talud adyacentes a su mano. Producto del suceso, tres personas resultaron lesionadas y quince resultaron ilesas.

Figura 1. Vehículo en su posición final. Fuente: Bomberos Voluntarios de Ceibas, 2022

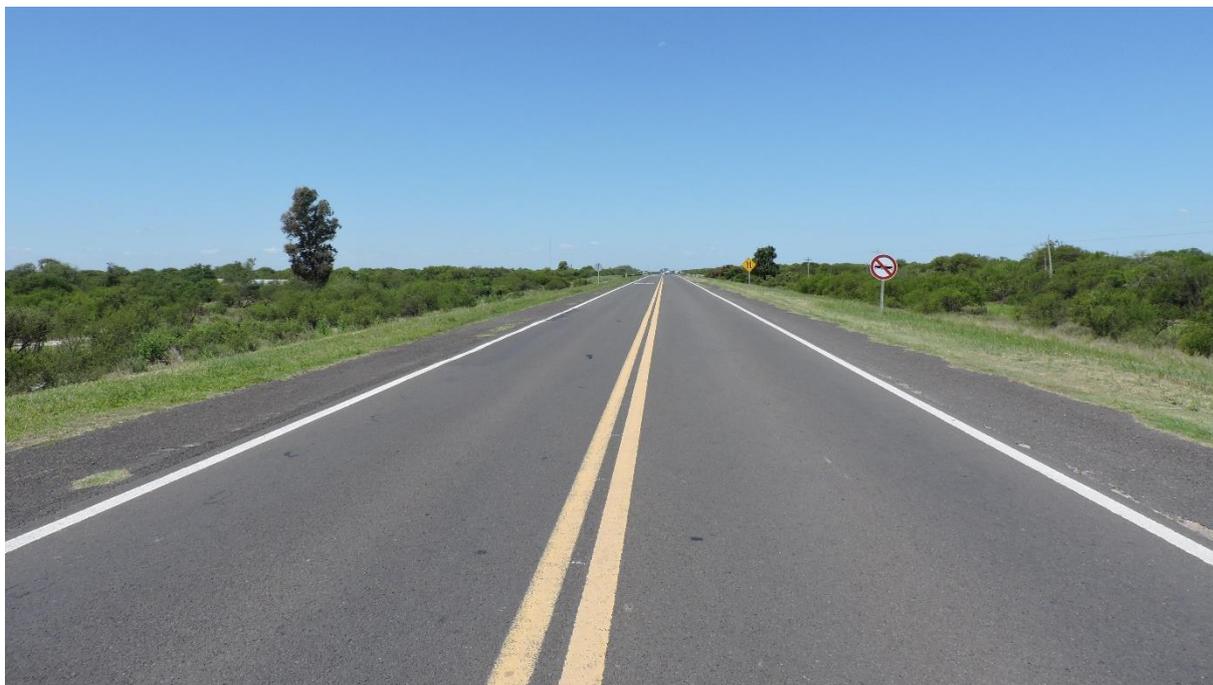
En el sentido de circulación del vehículo involucrado, previo al lugar del hecho, se registró una parada de transporte de pasajeros (garita), a unos 245 m del lugar del suceso, con seda peatonal y, próximo a esta, un empalme. A partir de allí, se observó señalización vertical de prohibición de adelantamiento y preventiva de puente.

Figura 3. Zona previa al accidente, vista con sentido hacia Ceibas. Fuente: JST, 2022

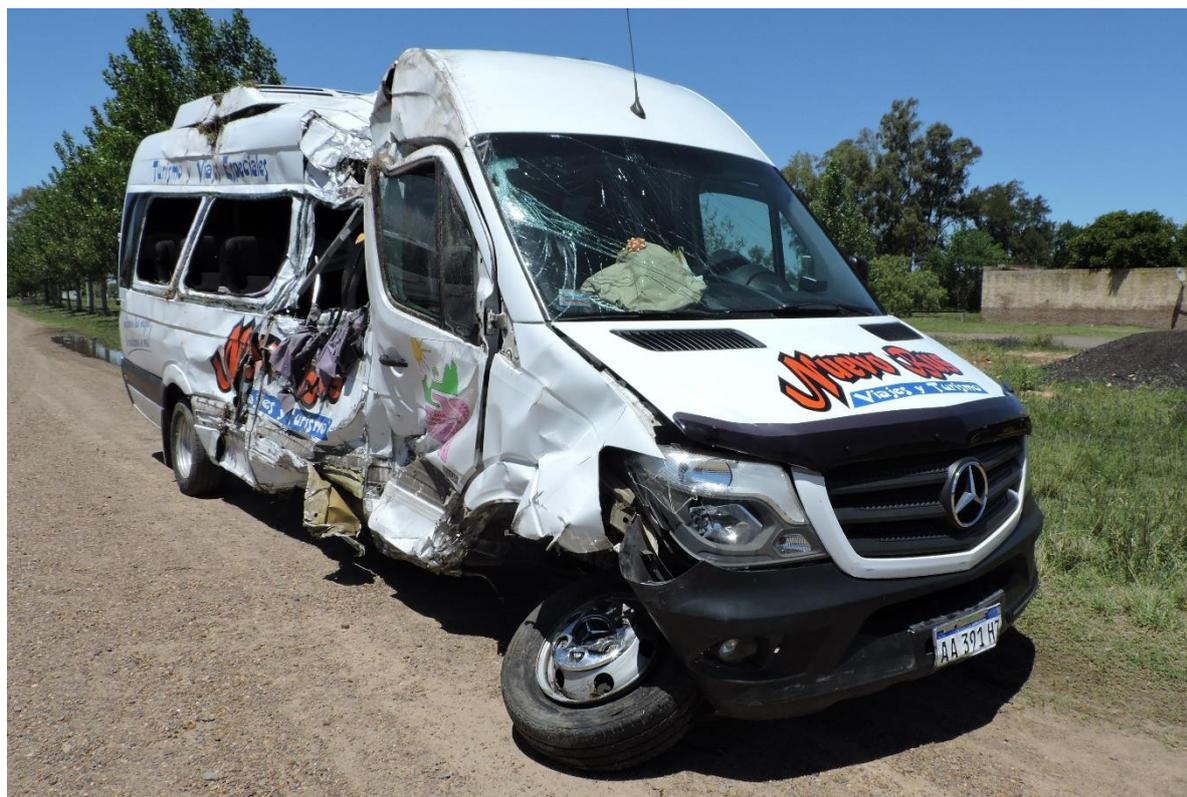
El Vehículo 1 tuvo daños en la parte lateral derecha producto del vuelco y el contacto estructural con la barrera semirrígida presente en la zona contigua al carril por donde circulaba. Se observó abombamiento de la estructura en la parte izquierda, con mayor incidencia en la parte correspondiente a las dos primeras filas de asientos individuales de pasajeros. También se visualizó hundimiento en el techo, en el mismo sector descrito anteriormente, y en la parte lateral derecha inferior, correspondiente a las dos primeras filas de asientos dobles. Los restos de vidrios de las ventanas izquierdas de pasajeros presentaban signos de haber sido removidos. Asimismo, se registraron daños en el eje delantero del vehículo, en la parte derecha de la carrocería, y en el sector derecho del parabrisas.

Figura 5. Visualización de los daños, vista desde el vértice derecho delantero. Fuente: JST, 2022

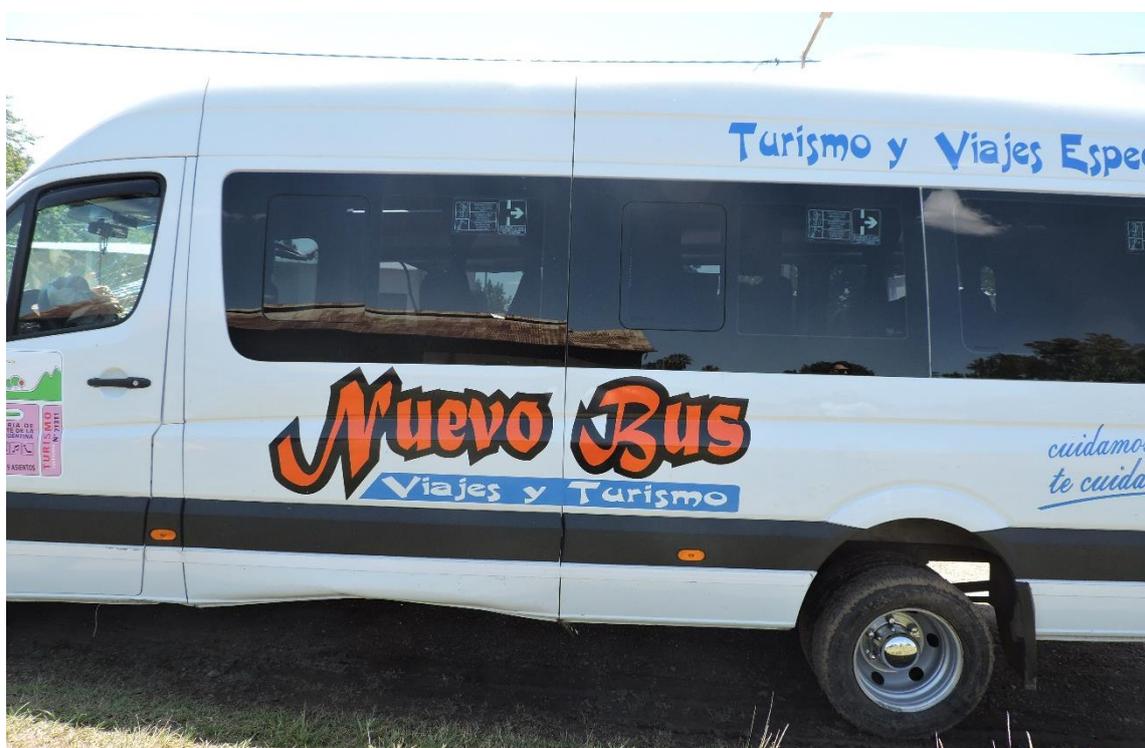
Figura 6. Abombamiento parte inferior izquierda, vista lateral. Fuente: JST, 2022

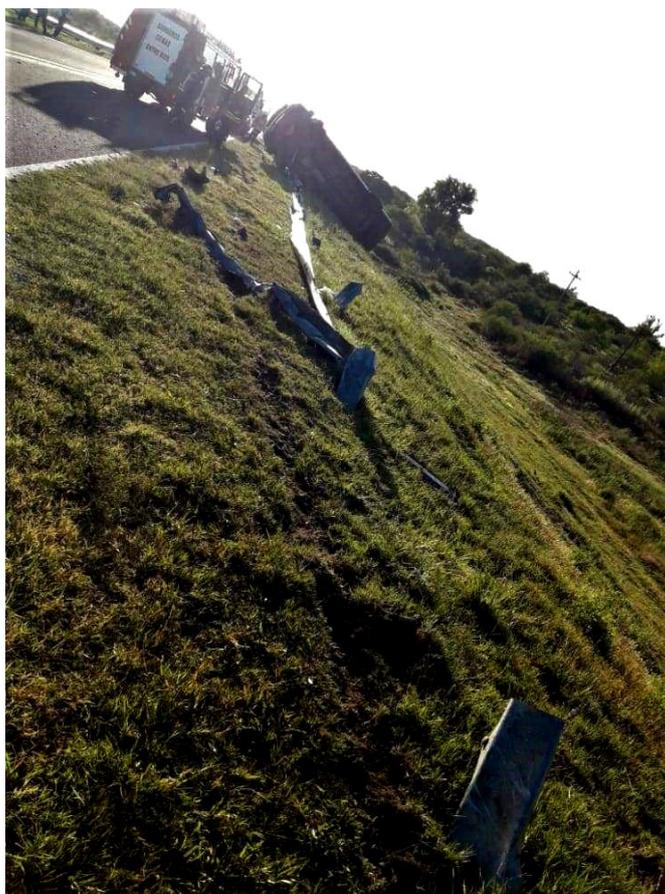
En los momentos previos al accidente, el Vehículo 1 circulaba por la Ruta Nacional 12, con sentido desde Médanos hacia Ceibas. Por motivos que se encuentran bajo investigación, durante su aproximación al puente, el vehículo despistó hacia su derecha, impactó contra la barrera de contención lateral semirrígida y concluyó volcado sobre el talud adyacente, con su parte frontal hacia la calzada. Se relevaron signos que permitieron establecer que el vehículo se desplazó con su lateral derecho sobre la barrera.

Figura 7. Vehículo en su posición final. Detalle barrera lateral semirrígida. Fuente: Bomberos Voluntarios Ceibas, 2022
