## INFORME PRELIMINAR DE SUCESO AUTOMOTOR

Título: 137. IP. Pasajeros. Colisión. Cobos. Salta

Fecha y hora: 15/11/2022, 7:30, aproximadamente

Vehículos: un ómnibus doble piso y un furgón

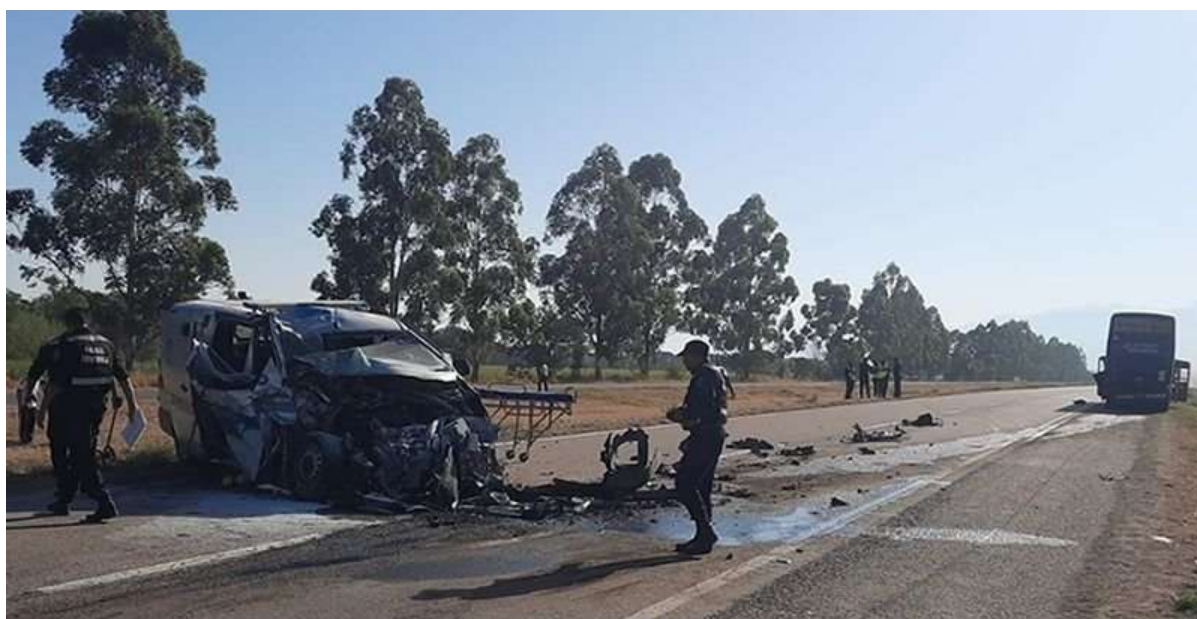
Figura 1. Posiciones y ubicaciones finales de los vehículos protagonistas del accidente. Fuente: [Radio Salta](#), 2022

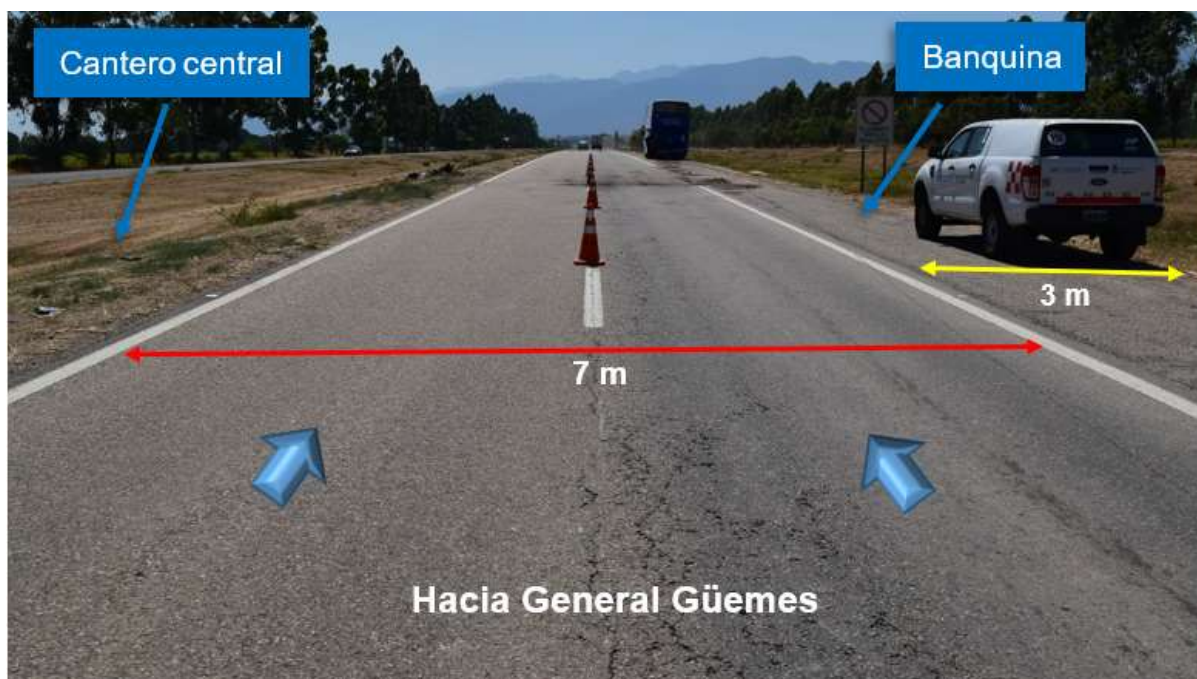
Calzada: en el área de impacto, cuenta con un ancho de 7 metros. Se observaron grietas longitudinales y transversales de pequeña extensión y profundidad en la superficie de la calzada, predominantemente en el sector central. No existe evidencia que vincule la falla detectada en la calzada con la mecánica de producción del suceso investigado. No se identificaron baches, deformaciones, hundimientos, ahuellamiento u otras fallas (ver figuras 3 y 4).

Figura 3. Lugar del suceso. Vista oeste-este desde el centro de la calzada en el sentido que ocurrió el suceso. Fuente: JST, 2022

- Horizontal: estaba conformada hacia los lados por líneas blancas longitudinales de borde continuo, delimitadoras del ancho de calzada, y sobre el centro de la calzada por línea blanca discontinua que separaba ambos carriles de circulación. Dicha demarcación, en la zona del impacto, no presenta signos de desgaste y es notablemente visible (ver Figuras 3 y 4).

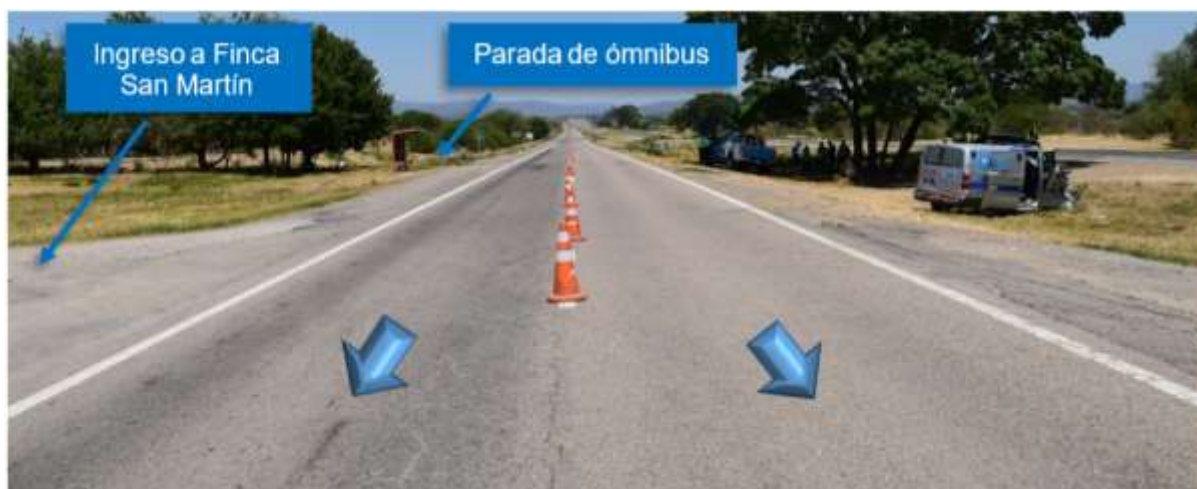
Figura 4. Lugar del suceso. Vista este-oeste desde el centro de la calzada en el sentido que ocurrió el suceso. Fuente: JST, 2022

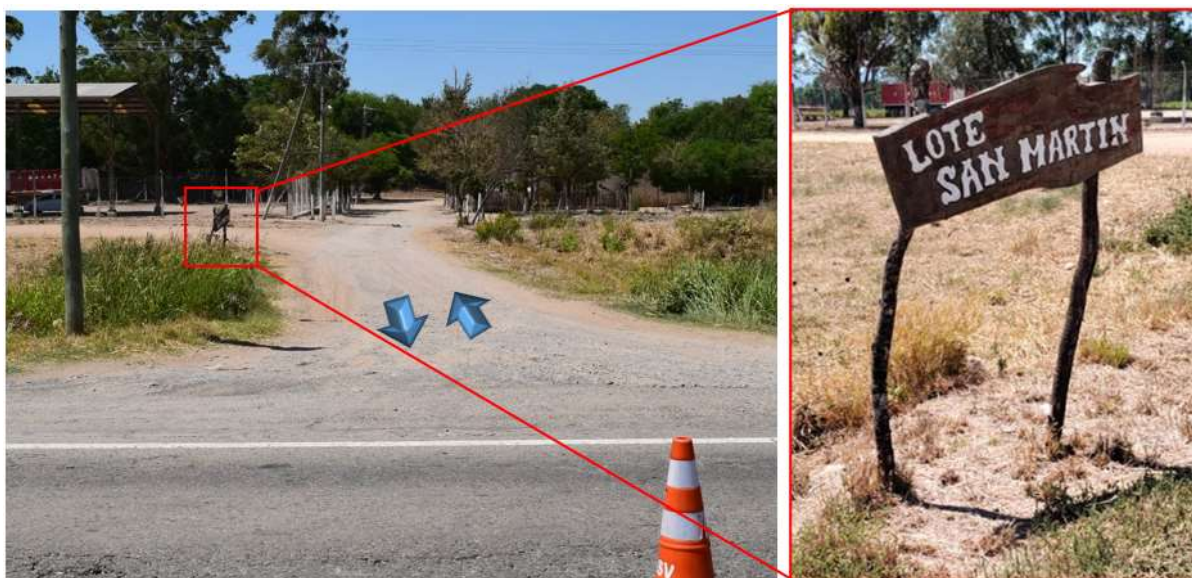
- Ingreso a finca: el camino de acceso a Lote San Martín se situaba a 448 metros al este, aproximadamente, del mojón del kilómetro 1558,800. Cuenta con un cartel de madera con su nombre en la entrada (ver Figura 5).

Figura 5. Ingreso a Lote San Martín y escuela 4259 Comodoro Py. Fuente: JST, 2022

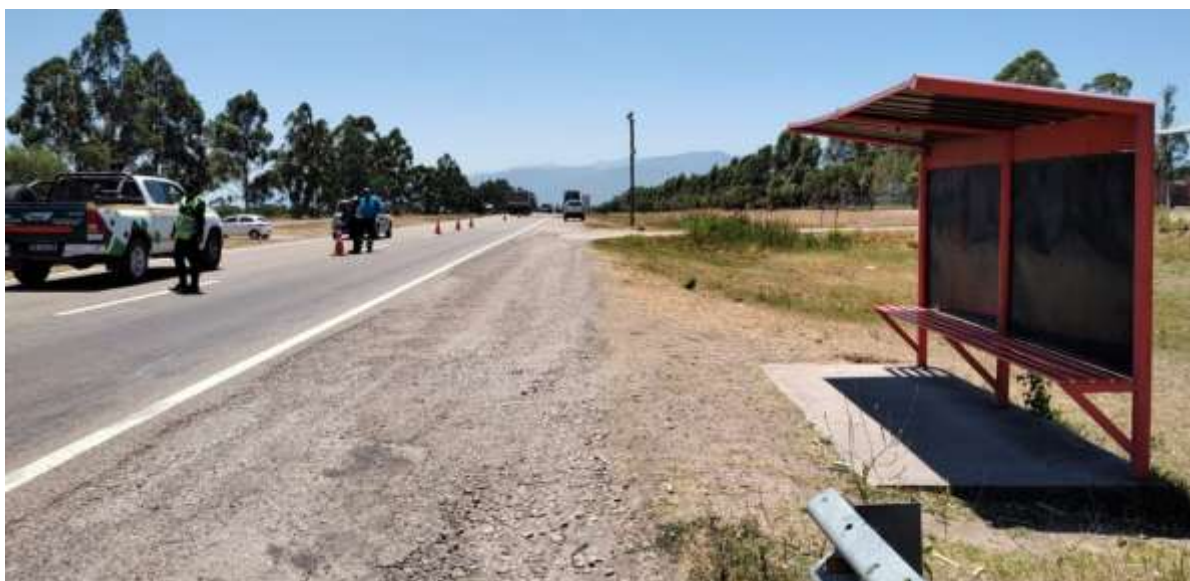
- Parada de ómnibus: se encontraba ubicada 35 metros al oeste del camino de ingreso a la finca San Martín y a 413 metros al este del mojón kilométrico, sobre el costado de la banquina. Contaba con refugio peatonal techado y asientos y se encontraba pintada de color naranja (ver Figura 6).

Figura 6. Parada de ómnibus sobre el costado de la banquina. Fuente: JST, 2022

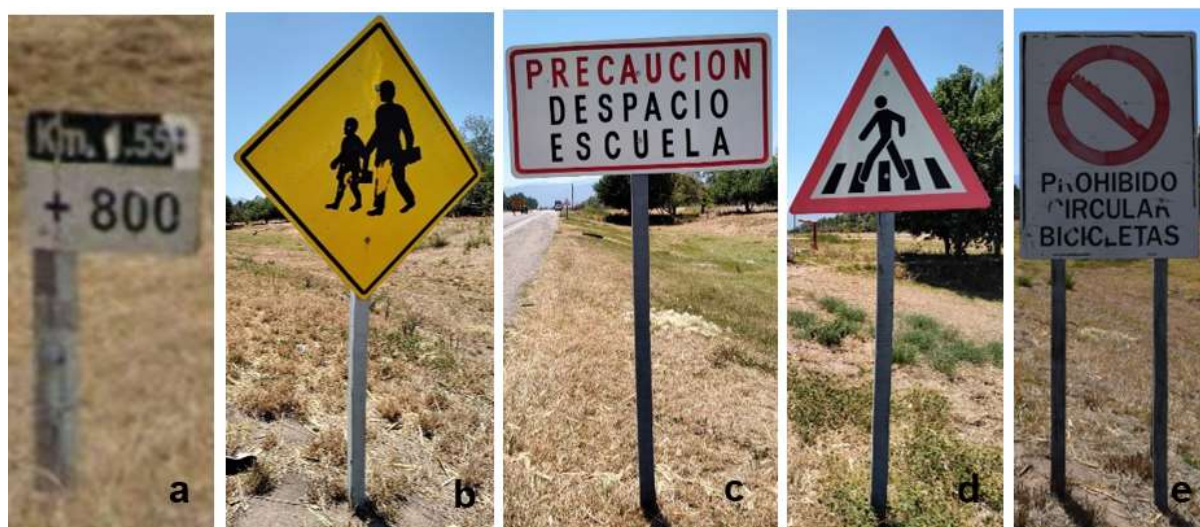
- Vertical: se observó sobre el cantero central, 447 metros al oeste del ingreso a la finca, el mojón del kilómetro 1558,800 (ver Figura 7.a.). Luego, sobre el costado de la banquina sur, de oeste a este y tomando como referencia el mojón kilométrico, se verificó a 280 metros una señal preventiva de “Escolares”, (ver Figura 7.b.); a 332 metros, una señal preventiva que indicaba “Precaución – Despacio escuela” (ver Figura 7.c.); a 382 metros, una señal preventiva de “Cruce de peatones” (ver Figura 7.d.); y a 497 metros, una señal reglamentaria de restricción de “Prohibido circular bicicletas” (ver Figura 7.e.).

Figura 7. Señalización vertical documentada: Mojón kilométrico (a); Escolares (b); Precaución Despacio escuela (c); Cruce de peatones (d); y Prohibido circular bicicletas (e). Fuente: JST, 2022

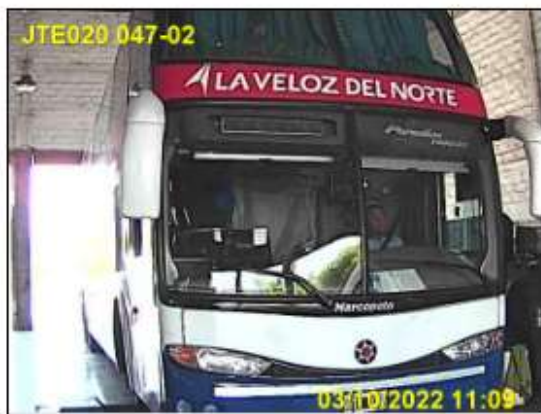
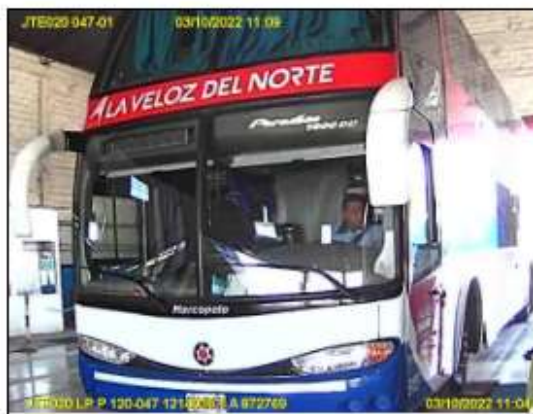
Código	Gravedad	Descripción	Observaciones
040503	L	Chasis > Motor Transmisión > Pérdidas de fluidos en el conjunto transmisión, sujeción	MOTOR
09030105	L	Carrocería > Vidrios de Seguridad > Parabrisas > Descripción libre	FISURA

Figura 8. Fotovalidación del Vehículo 1 de la última RTO y anomalías detectadas. Fuente: Sistema RTO, CENT, 2022

- No existe evidencia física que vincule las anomalías detectadas en la última RTO del Vehículo 1 con la secuencia fáctica descripta.

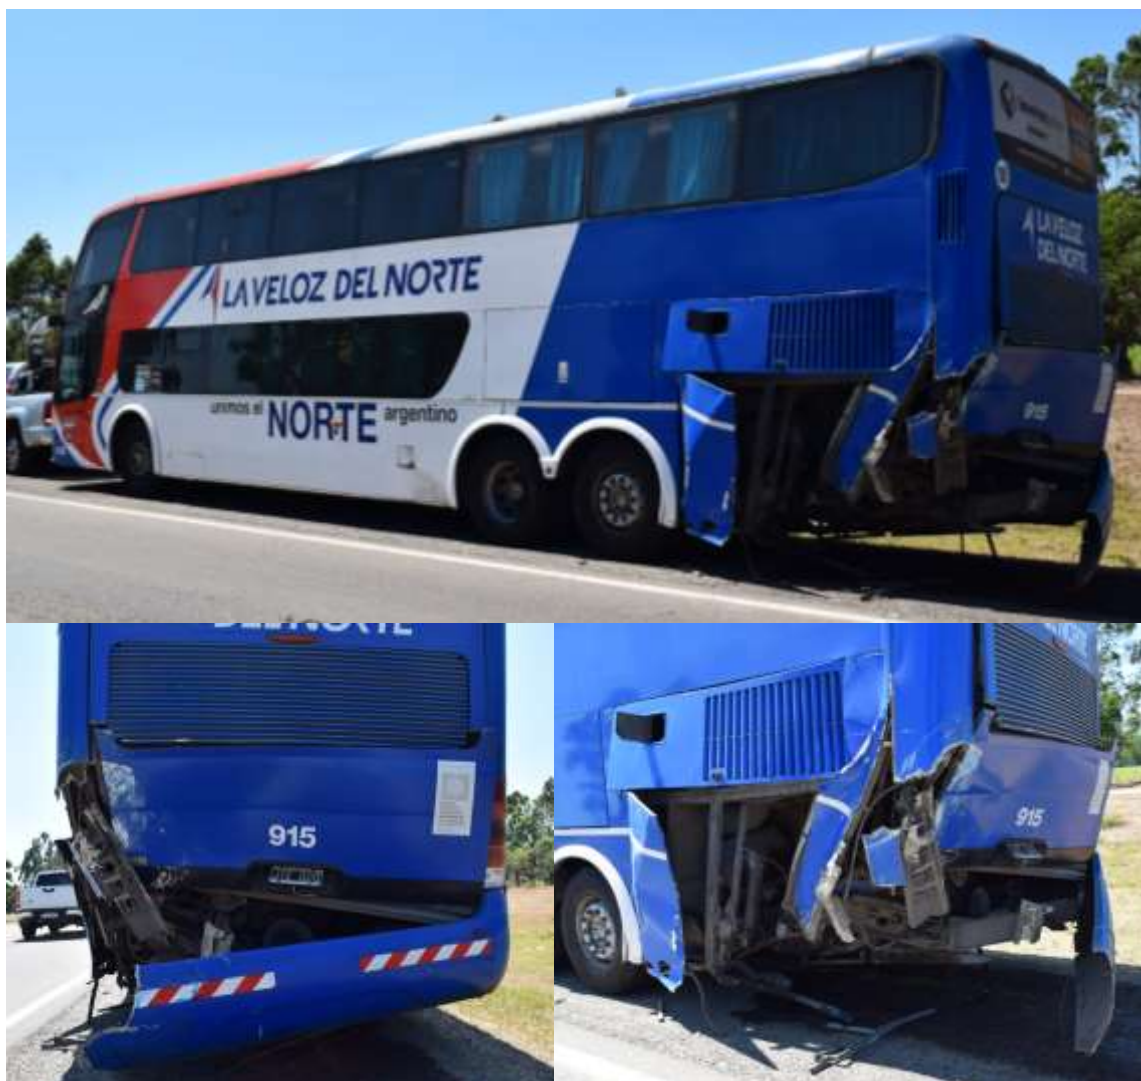
Desde	Ciudad de Salta
	Hacia	General Güemes
Ubicación de daños	Posterior	
Descripción de daños	Deformaciones en sector posterior izquierdo de chasis y carrocería. Motor.

Se constató desprendimiento de partes del sector posterior izquierdo de la carrocería de la unidad, que afectaron paragolpes, guardabarros y panel lateral inferior. También se observó desprendimiento parcial de faros posteriores izquierdos. La compuerta posterior del motor se encontraba desencuadrada, abollada y desplazada ligeramente hacia adelante. Se observó torsión en extremo de larguero posterior izquierdo de chasis con deformación de izquierda a derecha. Se observó bloque de motor ligeramente desplazado hacia adelante, con pérdida de aceite (ver Figura 9).

Figura 9. Daños constatados en el ómnibus. Fuente: JST, 2022

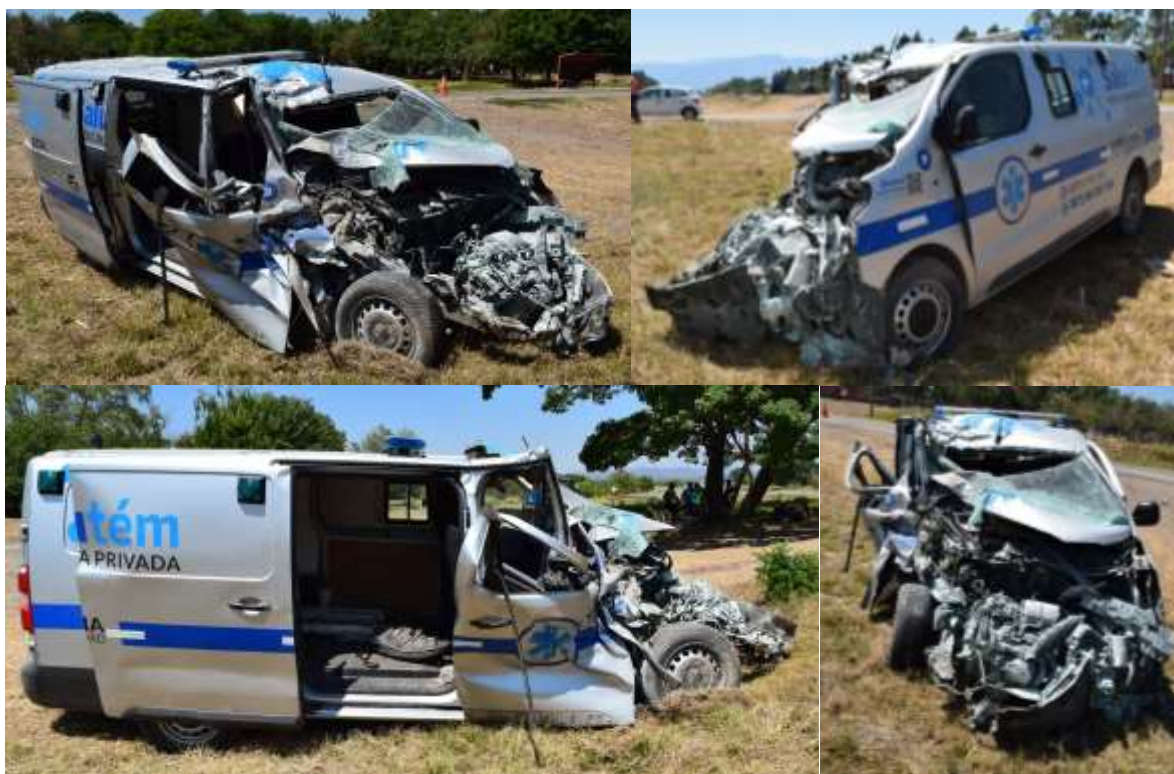
<b>Vehículo 2 (ambulancia)</b>	<b>Tipo:</b> Furgón
Ubicación de daños	Anterior
Descripción de daños	Deformaciones de chasis y carrocería en sector anterior. Destrucción de parabrisas, ópticas delanteras, bloque de motor, radiador, suspensión delantera, transmisión y otros.

Los daños se concentraron en el sector anterior derecho. La carrocería y chasis de la unidad se encontraban deformados y plegados en el sector frontal de adelante hacia atrás y de derecha a izquierda, llegando a alcanzar el habitáculo y el techo. Se constató plegamiento de capó hacia atrás, destrucción y desprendimiento de paragolpes frontal y de guardabarros de ambos neumáticos delanteros, destrucción y desprendimiento de ambas ópticas delanteras, parabrisas parcialmente desprendido y fragmentado. Las puertas delanteras se encontraban deformadas y desencuadradas, siendo la derecha la más afectada. Se observó bloque de motor, radiador, sistemas de dirección, transmisión y suspensión delanteros afectados por la colisión (ver Figura 10).

Figura 10. Daños constatados en el furgón ambulancia. Fuente: JST, 2022

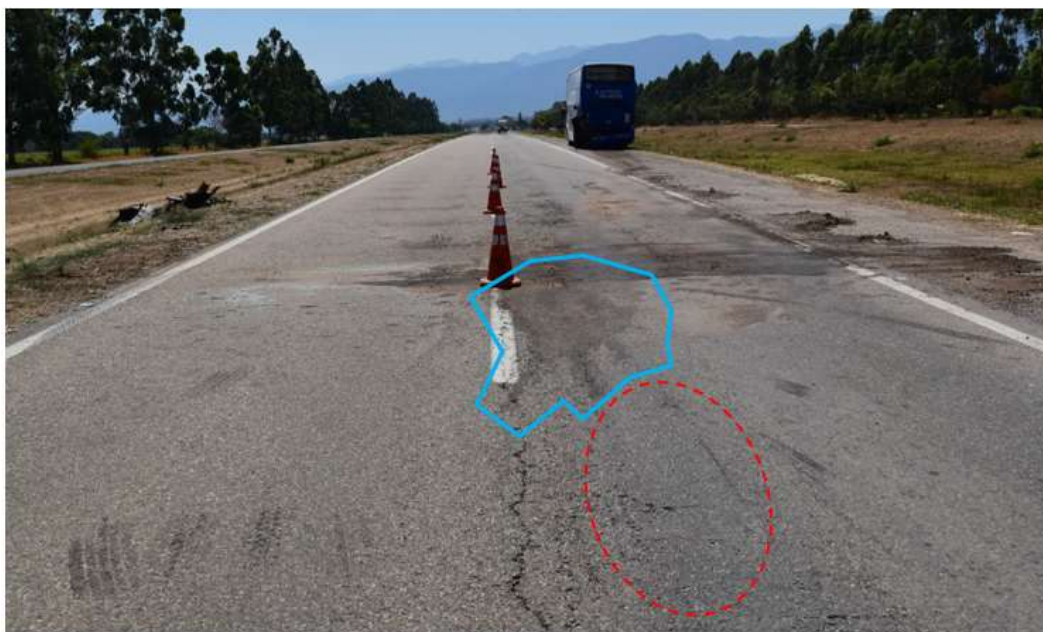
La colisión se produce en inmediaciones del carril derecho y el centro de la calzada. En este sector se encontraron huellas de fricción, efracción y el inicio de la dispersión de material terroso y fluidos que se desprendieron y diseminaron de los vehículos como consecuencia del impacto (ver Figura 11).

Figura 11. Ubicación de huellas de fricción. Estas marcas evidencian la zona de impacto entre los vehículos (óvalo rojo). Se observa también más adelante la deposición de tierra y fluidos dinámicos (área encerrada en celeste). Fuente: JST, 2022

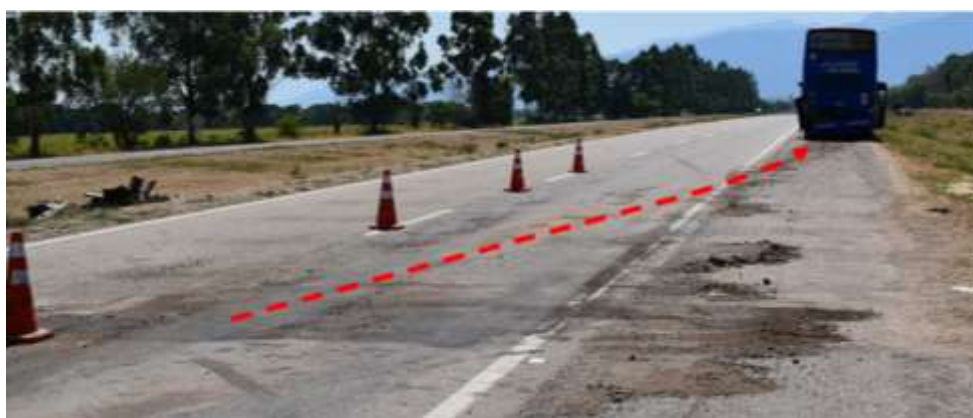
Luego del impacto, el Vehículo 1 continuó su marcha en desaceleración con sentido hacia el este (hacia Güemes), pero con un leve viraje del volante por parte de su conductor, el cual dirigió el vehículo hacia la banquina hasta detenerlo 44 metros más adelante (ver Figuras 12 y 13).

Figura 12. Recorrido poscolisión del ómnibus sobre la calzada y banquina. Fuente: JST, 2022

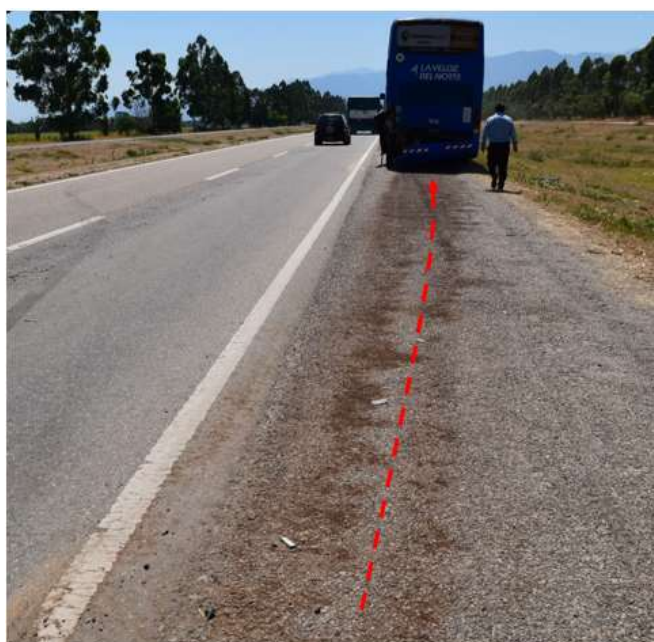
Figura 13. Fluido depositado de forma dinámica durante la trayectoria poscolisión del ómnibus sobre la banquina. Fuente: JST, 2022

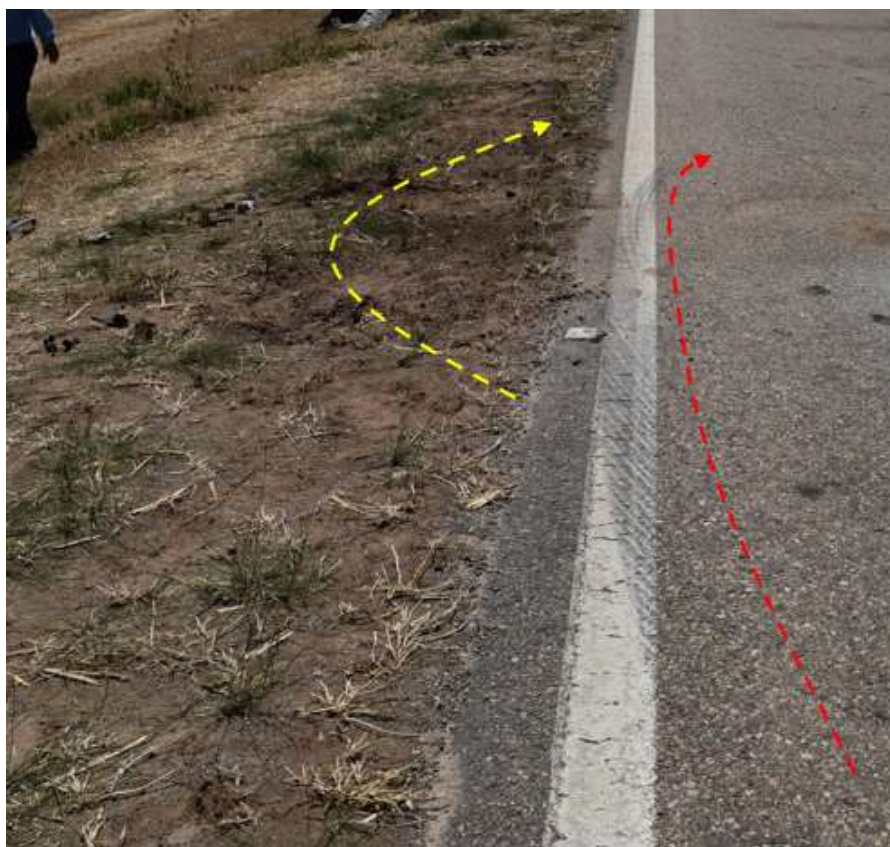
El Vehículo 2, producto de la colisión, experimentó un brusco giro en sentido horario y un cambio de trayectoria hacia el noreste. El sector posterior se alojó sobre el cantero central y la parte anterior sobre el carril rápido de la vía, con su frente hacia el sureste. Durante este desplazamiento demarcó huellas de derrape de 5,1 metros de longitud sobre la calzada y provocó la remoción de tierra y pasto del separador físico central (ver Figura 14). De esta forma quedó detenido, alcanzando allí su punto de reposo, lugar donde se depositaron fluidos mecánicos y donde se relevó polvo de matafuegos producto de la intervención de los bomberos (ver Figura 15).

Figura 14. Huella de derrape demarcada sobre la calzada por una de las ruedas posteriores del furgón durante su trayectoria poscolisión (flecha punteada en rojo). Se observa también la remoción de tierra y pasto del cantero central (flecha punteada en amarillo). Fuente: JST, 2022

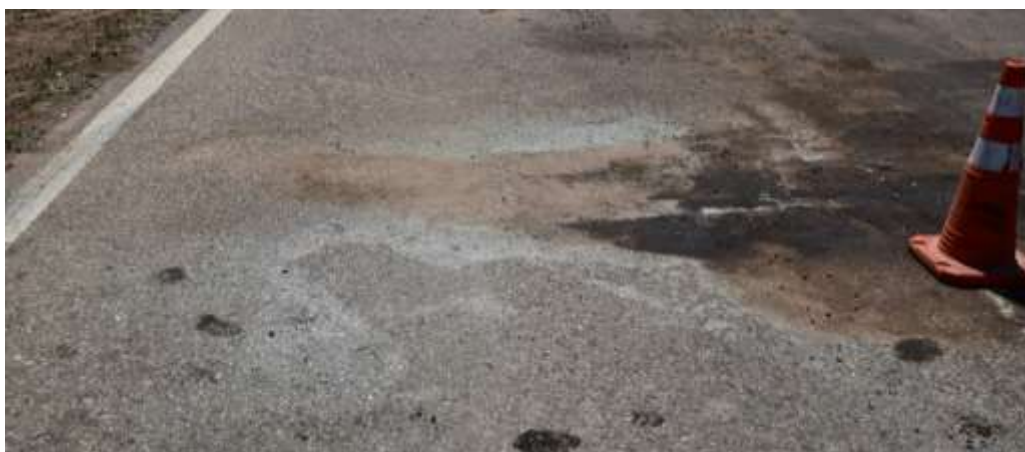
Figura 15. Mancha estática de fluidos oleosos y polvo de matafuegos que evidencian la ubicación final del Vehículo 2. Fuente: JST, 2022

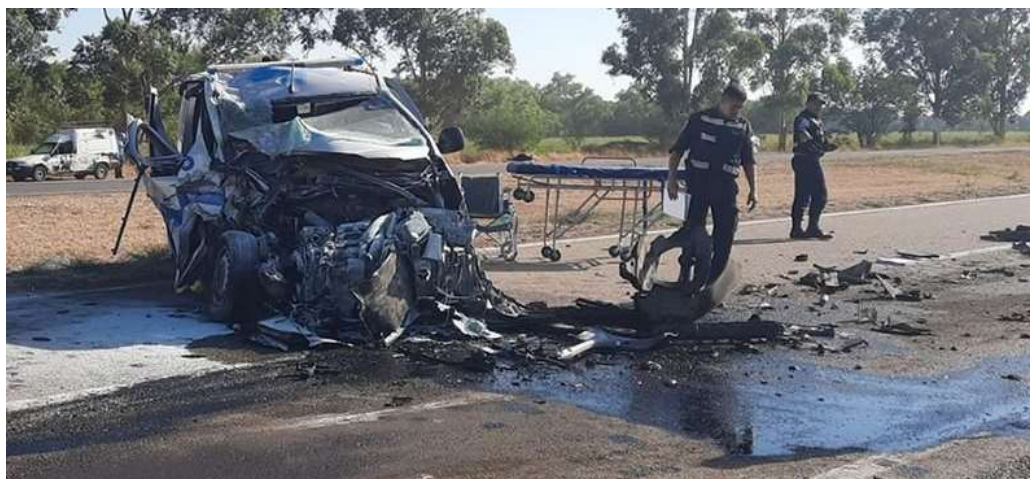
Figura 16. Punto de inmovilidad final del furgón ambulancia. Fuente: [Radio Salta](#), 2022

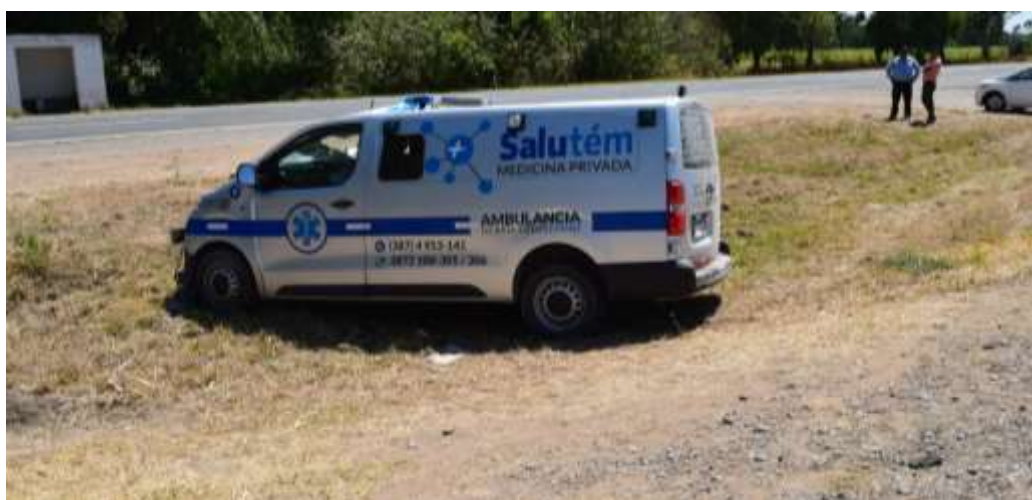
Al arribo de la JST, el furgón había sido desplazado y se encontraba sobre el cantero central, a 50 metros, aproximadamente, al oeste de la zona de impacto (ver Figura 17).

Figura 17. Ubicación del furgón ambulancia al momento del arribo de la JST. Fuente: JST, 2022
