INFORME BÁSICO DE SUCESO AUTOMOTOR

Información básica	
Título	140. IB. Pasajeros, despiste y vuelco, Ceibas, Entre Ríos
Expediente	EX-2022-134283061-APN-DNISAU#JST
Tipo de suceso	Accidente

Lugar y fecha			
Fecha	10/12/2022	Hora	01:50
Lugar	Autopista Ruta Nacional 12, kilómetro 153,890		
Localidad, Partido	Ceibas		
Provincia	Entre Ríos		
Coordenadas	-33.5225190, -58.7886719

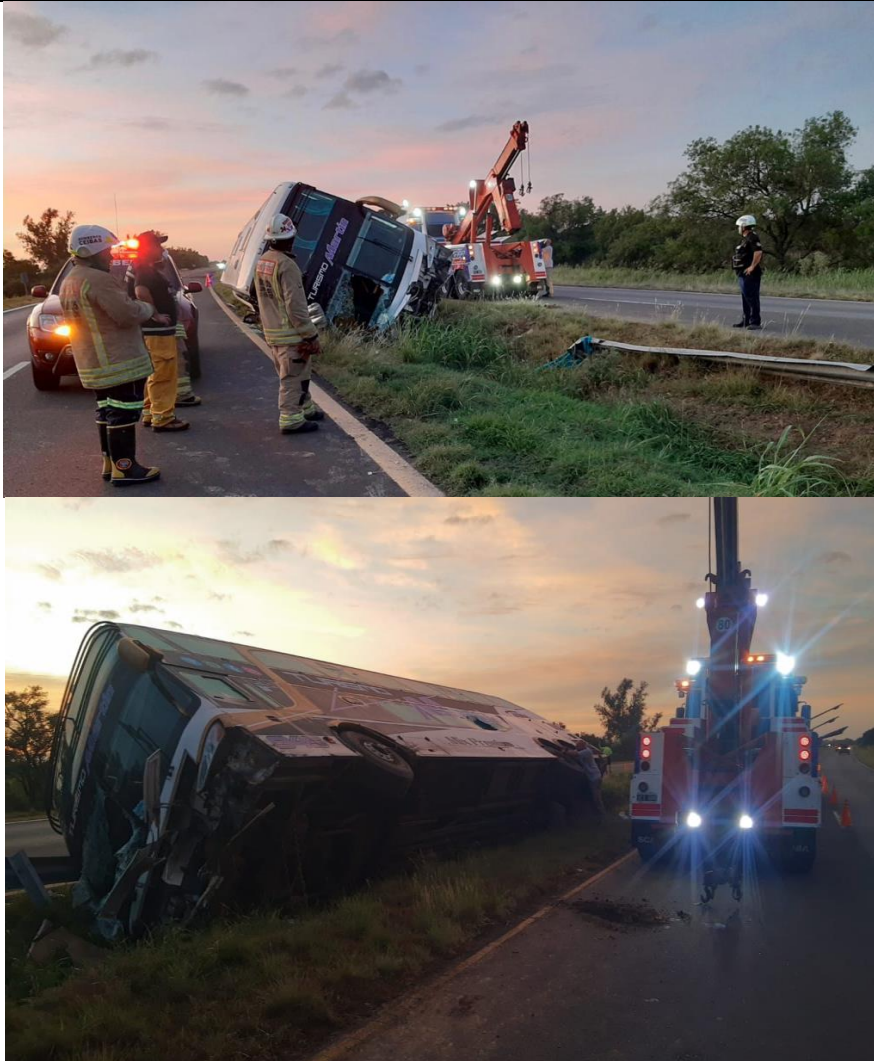
Origen	Mar del Plata
	Destino	Bombinhas, Brasil
Sentido de circulación	Vía	AU RN 12
	Desde	Zárate
	Hacia	Gualeguaychú
Ubicación de daños	Anterior y Lateral derecho	
Descripción de daños	Rotura de parabrisas inferior y carrocería

Figura 1. Daños a la vía y posición final del ómnibus. Fuente: [Zárate Tránsito](#), 2022
