## INFORME PRELIMINAR DE SUCESO AUTOMOTOR

Título: 142. IP. Pasajeros y cargas. Colisión. Ricardone. Santa Fe

Fecha y hora: 19/12/2022 1:00

Vehículos: un ómnibus doble piso y un camión con acoplado

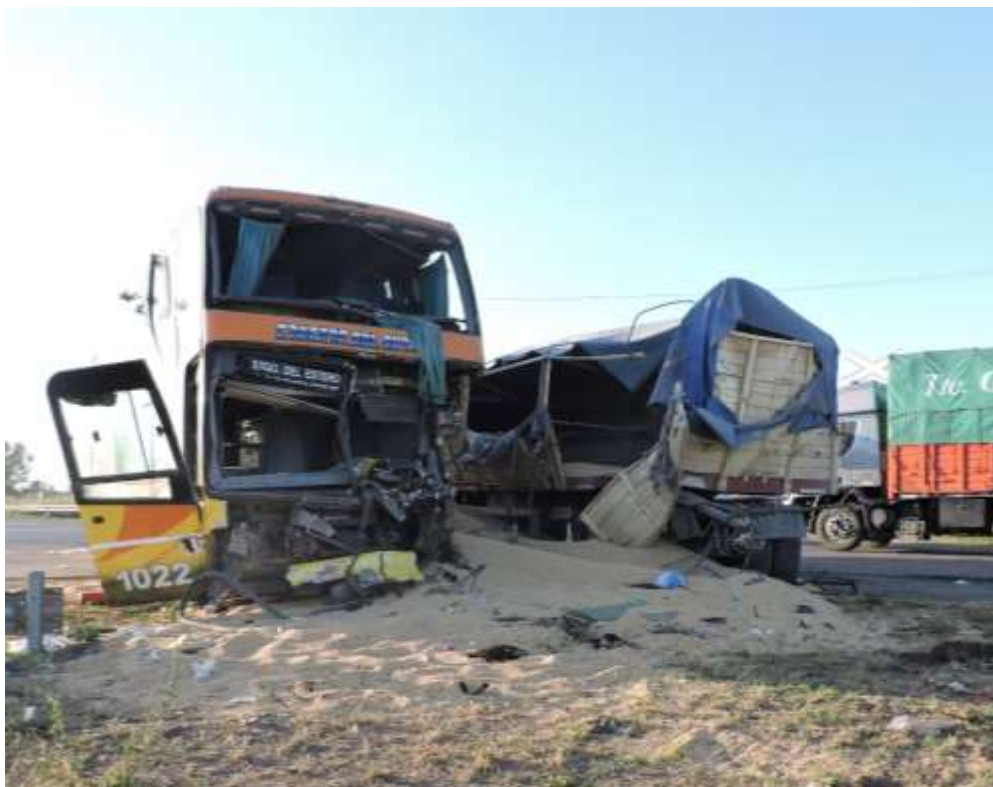
Figura 1. Vehículo 1 y acoplado de Vehículo 2 en el lugar del suceso. Fuente: JST, 2022

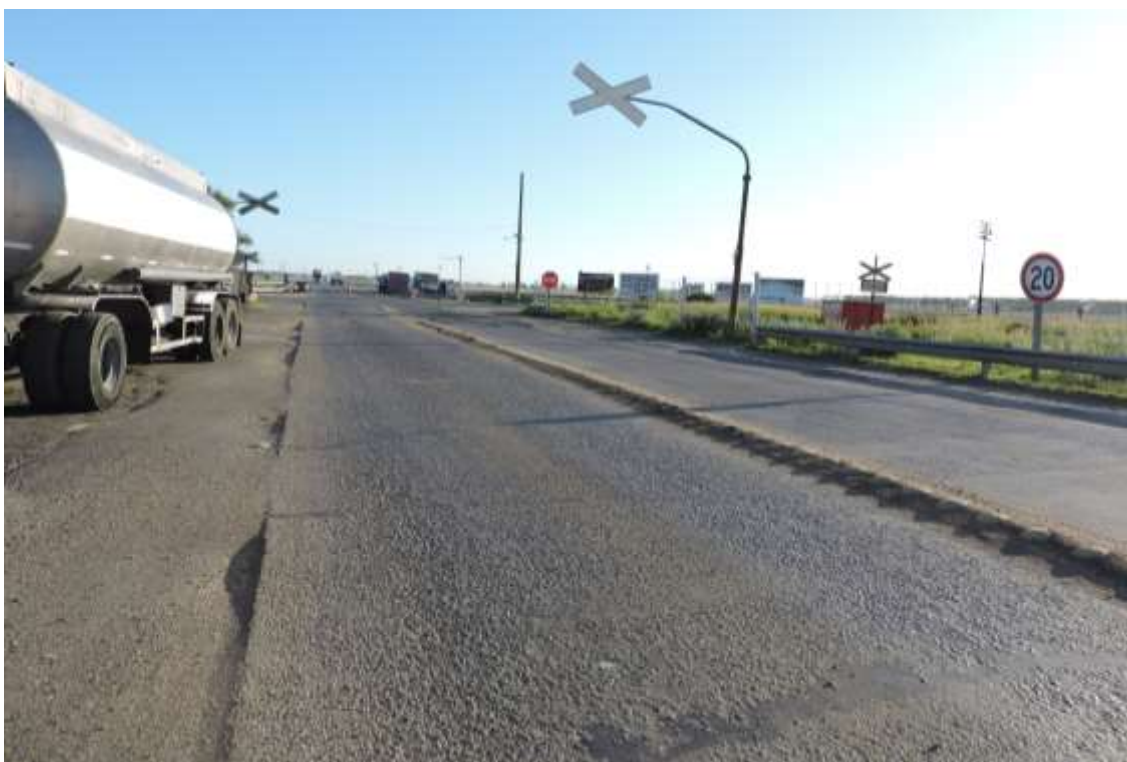
Figura 3. Ruta Nacional A012 hacia Ricardone. Señalización vial. Vehículo sobre el costado de calzada Fuente: JST, 2022

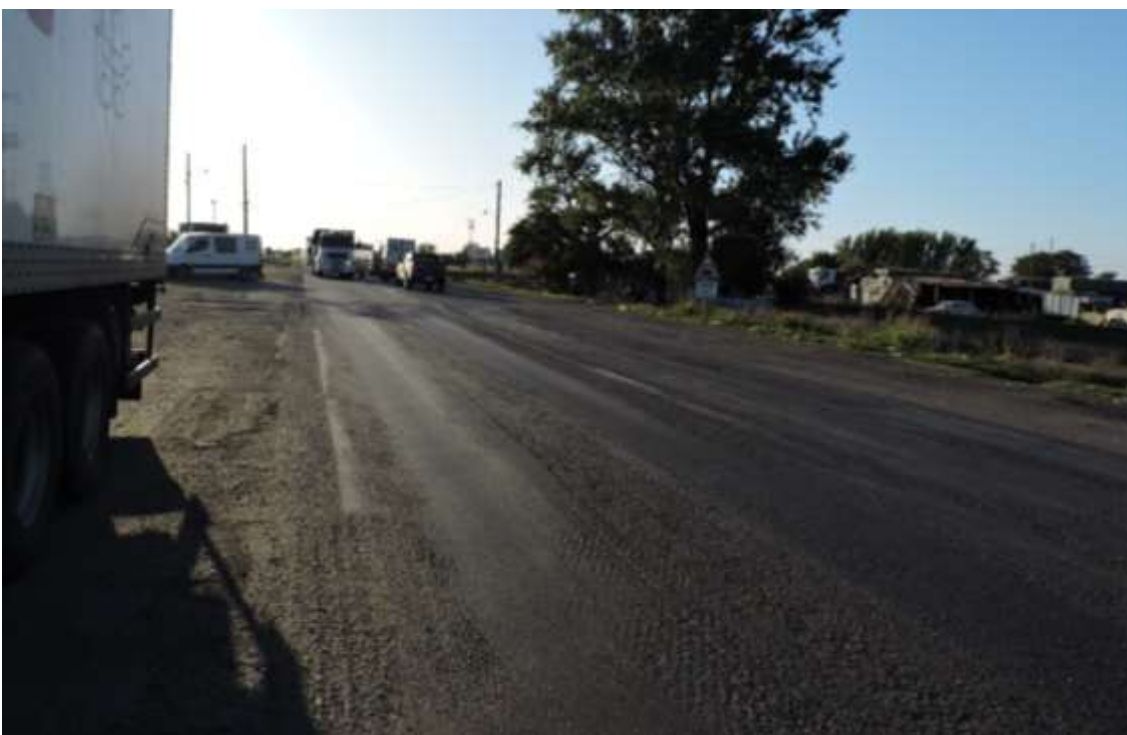
La intersección presentaba cuatro ramas de ángulos rectos, con dos isletas y dos carriles auxiliares de giro. Las calzadas eran de asfalto y hormigón, de 7,30 m de ancho aproximado cada una, con doble sentido y un carril por mano. Las superficies presentaban anomalías que incluyen deformaciones y grietas. Las banquetas eran irregulares y junto a estas se encontraban emplazadas barreras de contención lateral semirrígidas. Además, se observaron allí vehículos de cargas detenidos. Se relevaron faroles, únicamente en proximidad a la intersección, de los que resta determinar su funcionamiento y evaluar si la iluminación era suficiente al momento del accidente.

Figura 4. Ruta Nacional 34, imagen tomada hacia Ibarlucea, previo al cruce con la RN A012. Vehículos detenidos sobre la calzada. Fallas sobre el pavimento. Fuente: JST, 2022

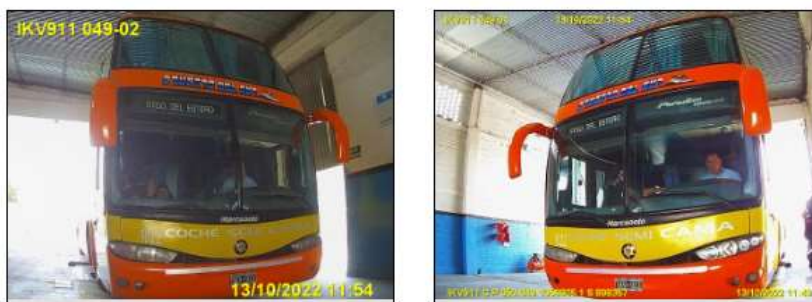
Código	Gravedad	Descripción	Observaciones
09010104	L	Carrocería > Exterior > Exterior General - Publicidad > Descripción libre

Figura 5. Fotovalidación de la última RTO del ómnibus doble piso dominio IKV911. Fuente: RTO, CENT, 2022

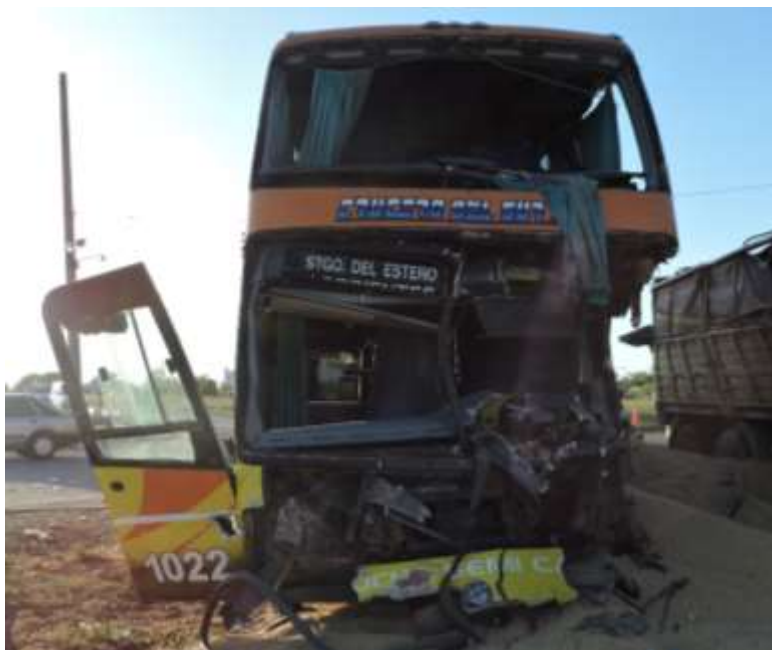
El vehículo de pasajeros presentó daños en su parte frontal, con mayor incidencia en el sector izquierdo, por impacto en la cabina de conducción. Además, se visualizaron daños en la parte lateral izquierda, con rotura de cristales de las ventanillas del piso inferior y hundimiento de la estructura en la parte lateral posterior izquierda.

Figura 6. Detalle de daños en la parte frontal del Vehículo 1. Fuente: JST, 2022

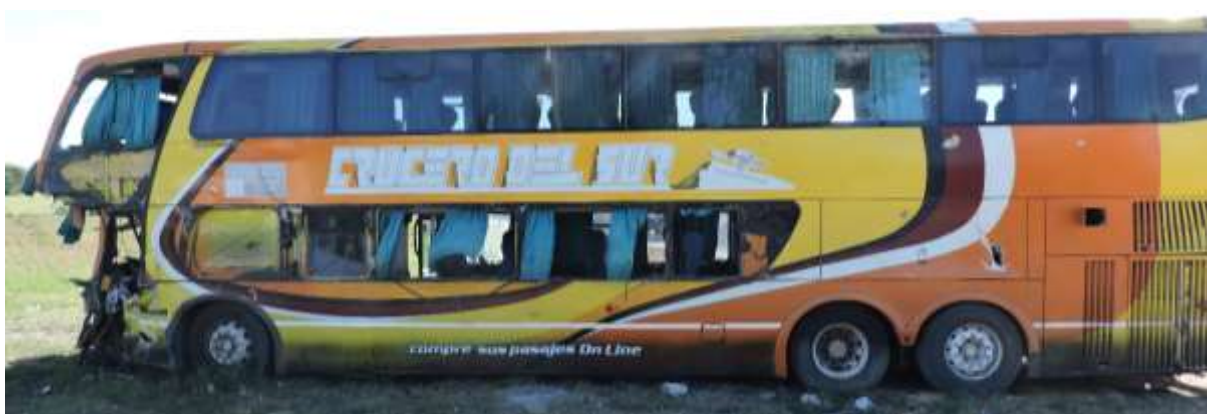
Figura 7. Detalle de daños en la parte lateral izquierda Vehículo 1. Fuente: JST, 2022

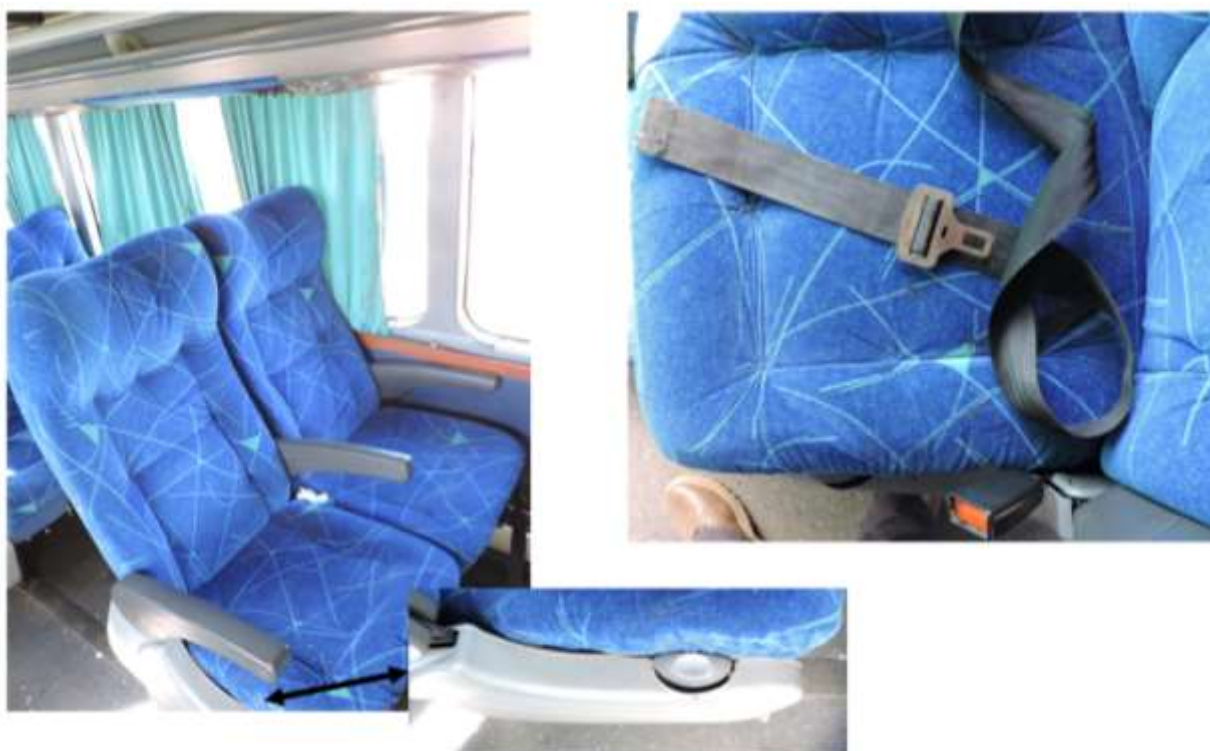
Es preciso mencionar que, al momento del relevamiento de la unidad, se hallaron hebillas oxidadas en los cinturones de seguridad para los pasajeros. Además, cintas trabadas por debajo de los asientos y ausencia de anclajes.

Figura 8. Detalle del estado y conservación de cinturones de seguridad durante el relevamiento. Fuente JST, 2022

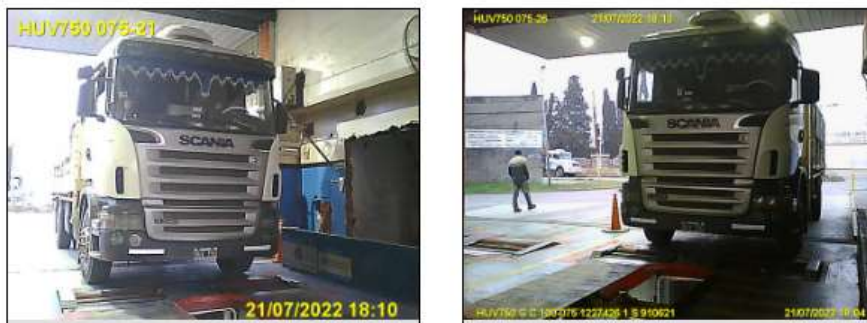
Código	Gravedad	Descripción	Observaciones
050102	L	Emisión de Contaminantes > Sistema de Escape > Fijación defectuosa - Ubicación incorrecta	DISTANCIA AL TANQUE DE COMBUSTIBLE
070502	L	Sistema Eléctrico > Sistema de Iluminación y Señalización Exterior > Descripción libre	PROTECCION DE OPTICAS
071001	L	Sistema Eléctrico > Sistema de Iluminación y Señalización exterior - Luces indicadoras de dirección(giro) y de advertencia (balizamiento) > Ubicación y/o color no adecuados	LUZ GIRO TRASERO IZQ

Figura 9. Fotovalidación de la última RTO del camión tractor dominio HUV750. Fuente: RTO, CENT, 2022

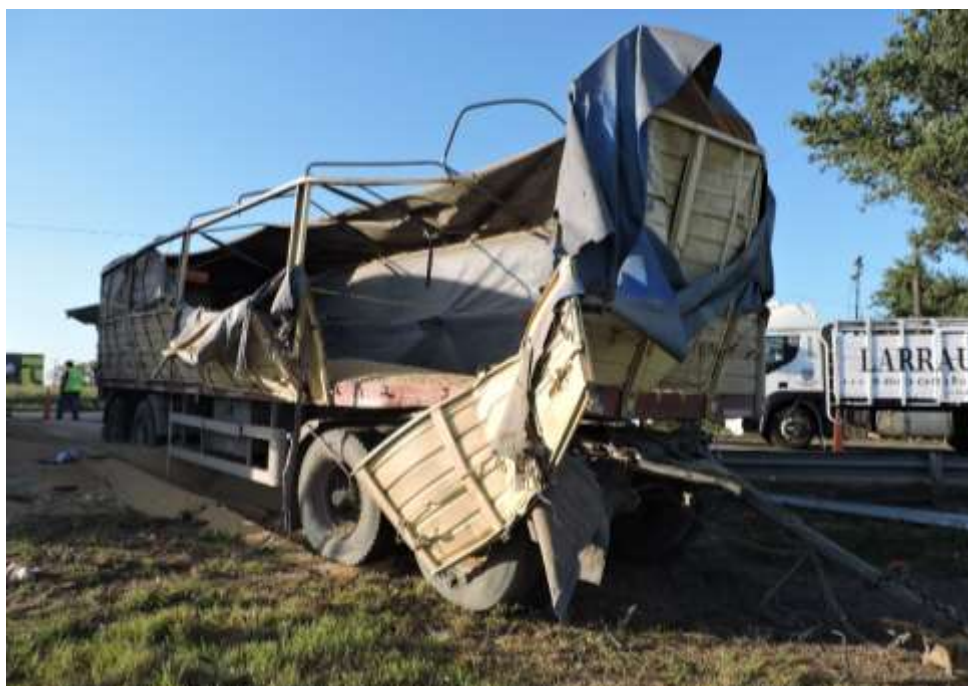
El camión tractor sufrió daños en su parte posterior por impacto con la unidad transportada producto del accidente. El acoplado registró daños directos por impacto en lateral derecho, con mayor incidencia en la parte anterior, e indirectos en lateral izquierdo y sector anterior por desplazamiento de la estructura de la caja hacia el sector donde se produjo el impacto, con pérdida de parte de la carga. Parte de la estructura lateral colapsada presionó sobre el neumático delantero derecho y le produjo un corte.

Figura 10. Detalle de daños en la parte lateral derecha del Vehículo 2. Fuente: JST, 2022

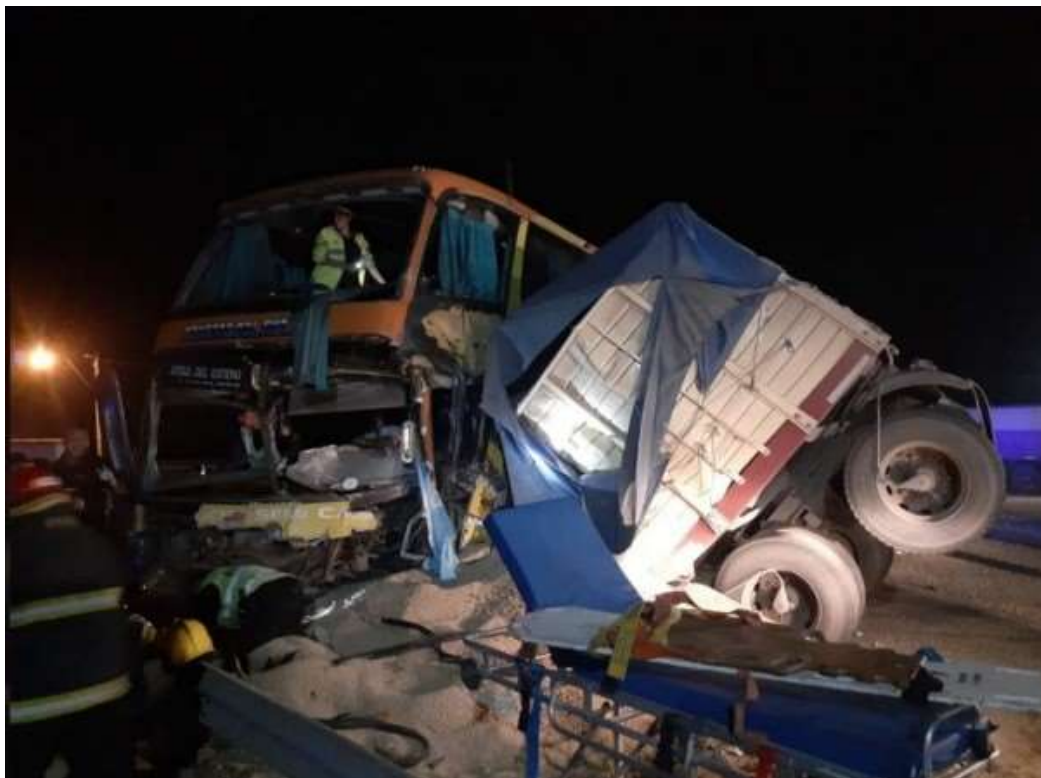
Por motivos que continúan bajo investigación, en la intersección de la Ruta Nacional 34 y la Ruta Nacional A012 se produjo la colisión entre la parte frontal izquierda del ómnibus doble piso (Vehículo 1) y la parte lateral derecha del acoplado del Vehículo 2. Luego del contacto estructural, las unidades continuaron su trayectoria hasta el cuadrante norte donde tuvieron su posición final. El ómnibus doble piso quedó alojado con su parte frontal en cercanía a la barrera de contención semirrígida y su parte posterior sobre la calzada, al igual que el acoplado del Vehículo 2. Este último, volcó parcialmente hacia la derecha y perdió parte de su carga en el lugar.

Figura 11. Vehículos 1 y 2 luego del suceso. Fuente: [Rosario 3](#), 2022
