INFORME PRELIMINAR DE SUCESO AUTOMOTOR

Título: 145. IP. Pasajeros. Atropello peatón. Línea 97. CABA

Fecha y hora: 20/1/2023 6:30 (UTC-3)

Expediente: EX-2023-07837964- -APN-DNISAU#JST

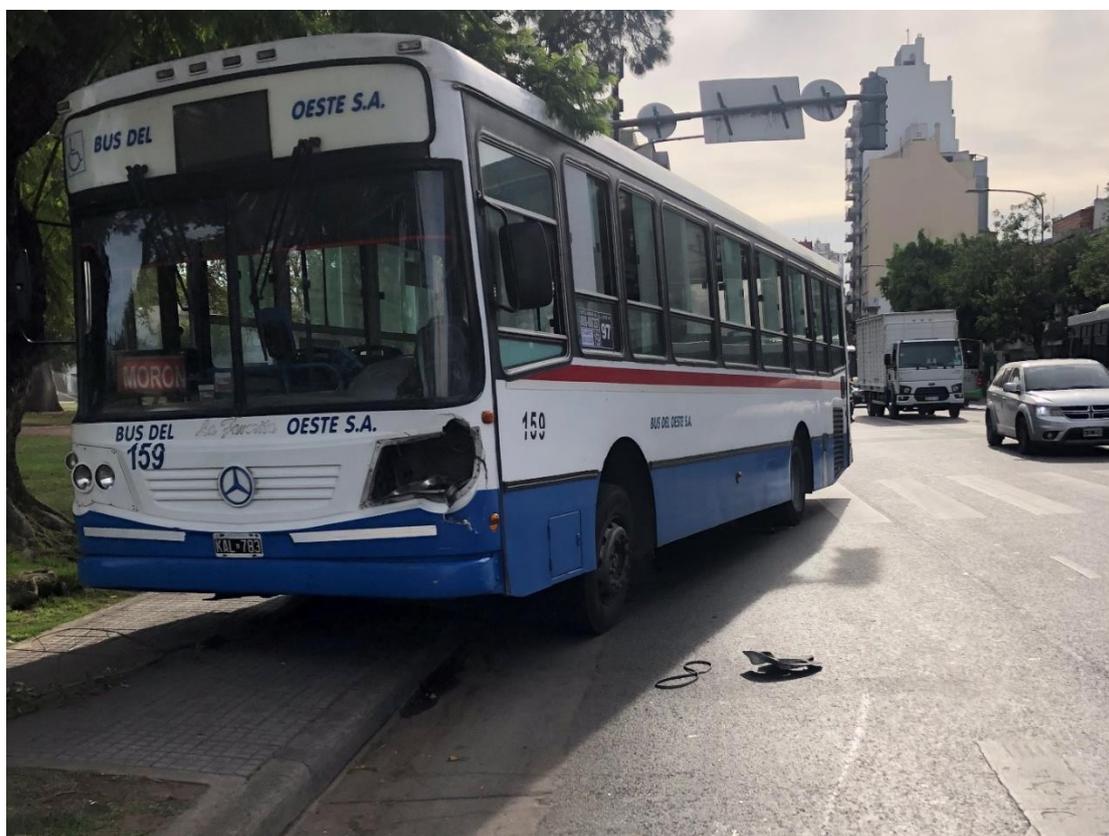
atropelló a un peatón. Como consecuencia del suceso, el peatón y otras tres personas resultaron lesionadas, se registraron daños en el vehículo y un árbol de la vereda se observó desprendido.

Figura 1. Posición final del Vehículo 1. Fuente: JST, 2023

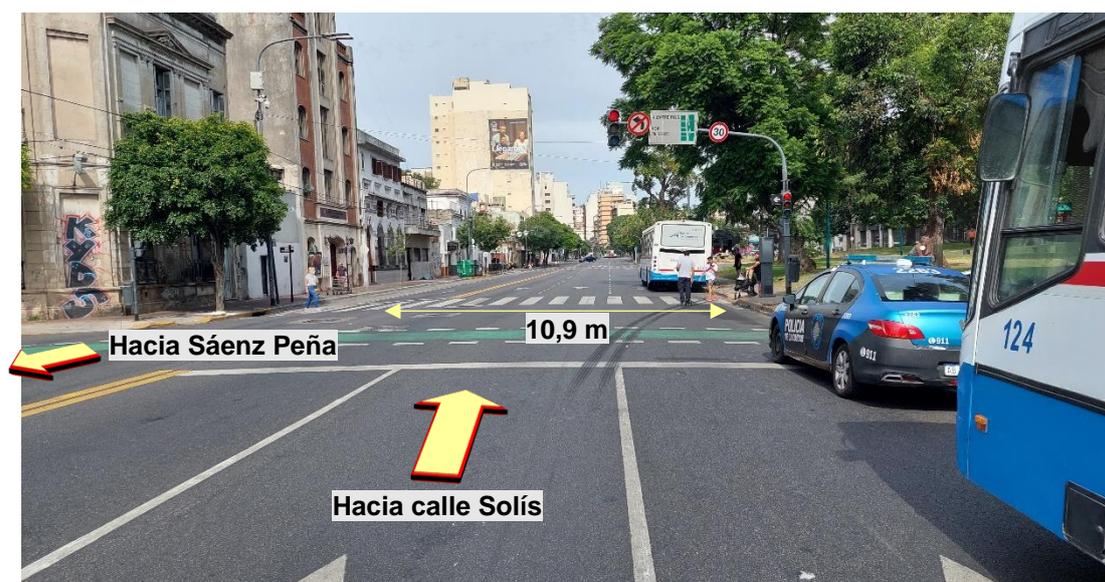
El tramo presenta un ancho de 10,9 metros, con tres carriles separados por líneas blancas discontinuas que se convierten en continuas previo a la intersección con calle Virrey Ceballos. En dicho cruce, la demarcación de límite de carriles se interrumpe por línea de detención vehicular, ciclovía y senda peatonal. A continuación de la calzada se encuentran aceras que limitan con construcciones edilicias y la plaza Garay.

Figura 3. Tramo de la vía donde ocurrió el suceso. Fotografía tomada en la Av. Juan de Garay, con sentido hacia calle Solís, de forma previa al cruce con la calle Virrey Ceballos. Fuente: JST, 2023

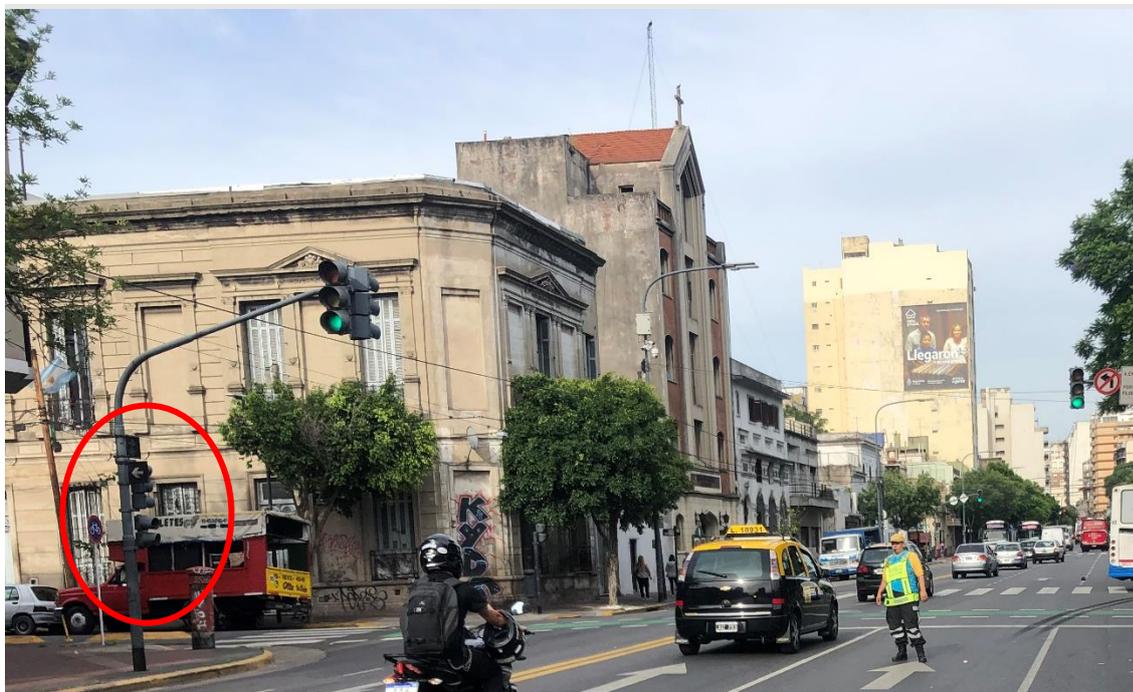
En la zona del suceso, se relevaron semáforos para vehículos y semáforo peatonal que dan paso al cruce de la Av. Juan de Garay (Figura 4).

Figura 4. Semáforo peatonal sobre Av. Juan de Garay. Fuente: JST, 2023

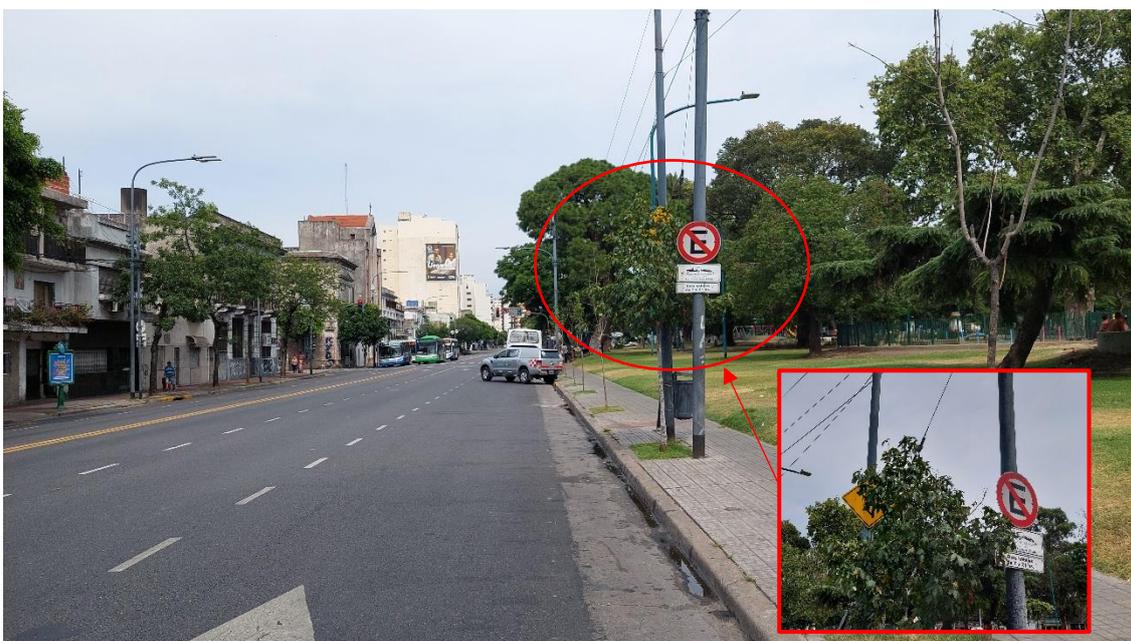
Por otro lado, en la zona del suceso, se relevó señalización vertical obstruida por la existencia de árboles (ver Figura 5).

Figura 5. Señalización vertical próxima a la zona del suceso. Fuente: JST, 2023

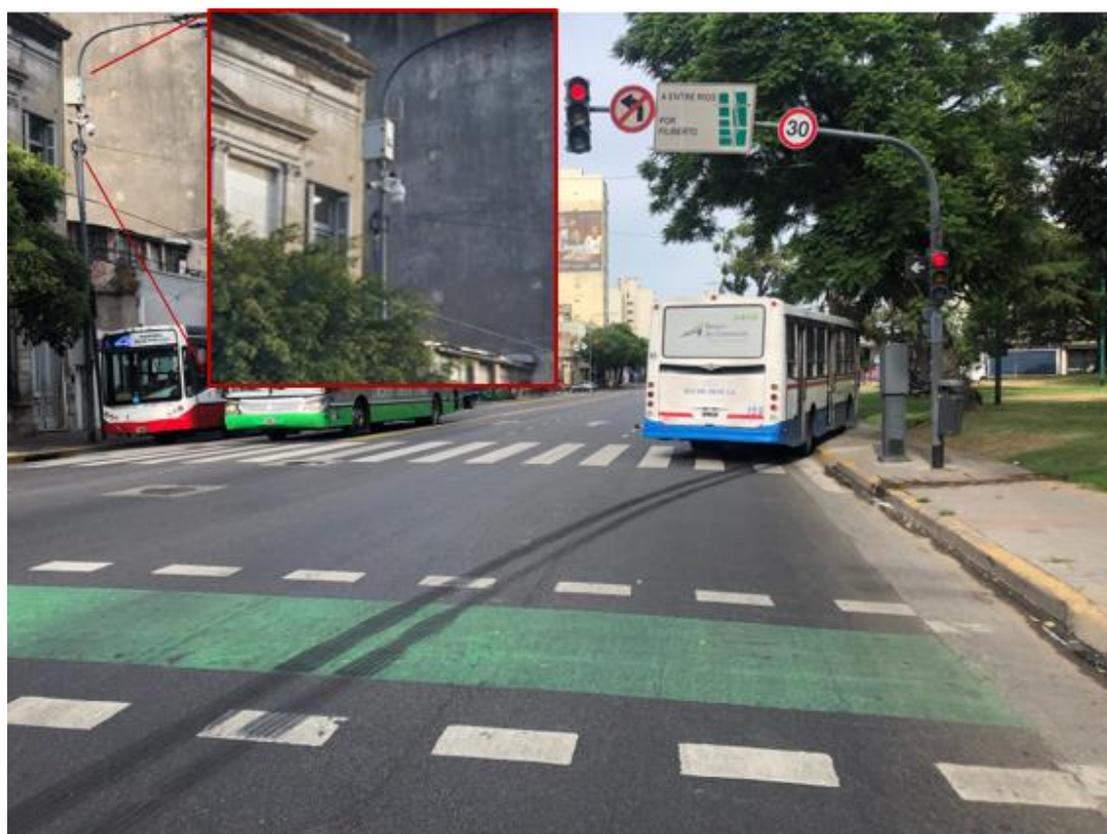
En la zona del suceso se relevó señalizaciones urbanas de calles y alturas, así como carteles que velocidad máxima permitida y de prohibición de giro hacia la izquierda. Además, en la intersección se observaron cámaras de alerta ciudadana del gobierno de la ciudad.

Figura 6. Señalización vertical, semáforos y cámaras en la zona del suceso. Fuente: JST, 2023

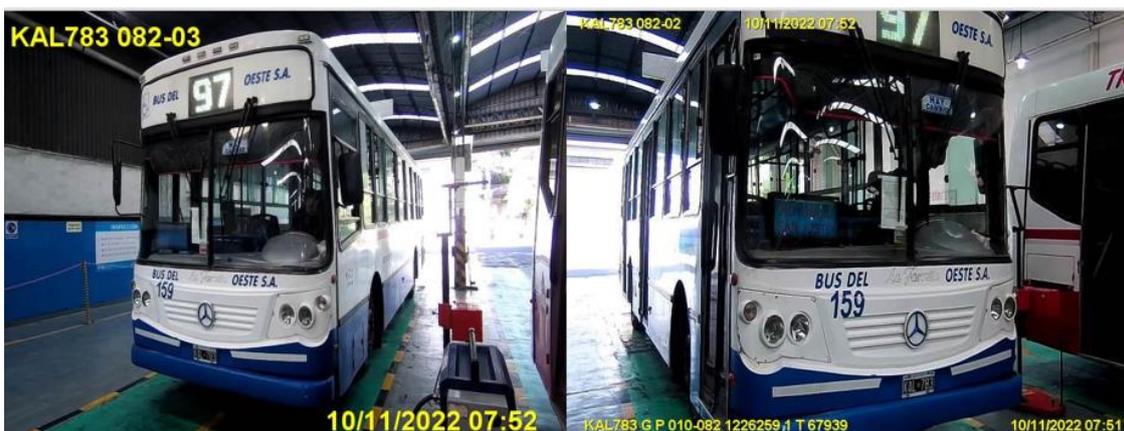
Código	Gravedad	Descripción	Observaciones
020605	L	Tren Delantero, Tren Trasero, Suspensión > Barras de Torsión, Estabilizadoras y Tensoras > Tensor, bujes con juego	2º EJE LADO DERECHO TENSOR INFERIOR BUJES CON JUEGO
070802	L	Sistema Eléctrico > Sistema de Iluminación y Señalización exterior - Luces de Patente) > No funciona

Figura 7. Foto validación del Vehículo 1 al momento de la última revisión. Fuente: RTO, CENT, 2023

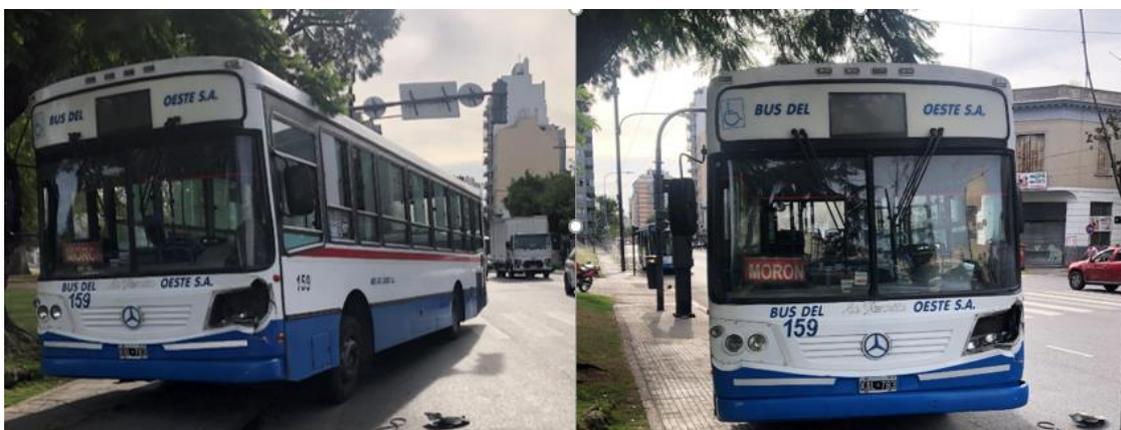
Producto del impacto, se registraron daños sobre el Vehículo 1, ubicados en el sector anterior con mayor incidencia en el vértice izquierdo que incluyen rotura de óptica izquierda y parte baja de la carrocería (zona de óptica y paragolpes).

Figura 8. Daños constatados post impacto sobre el Vehículo 1. Fuente: JST, 2023

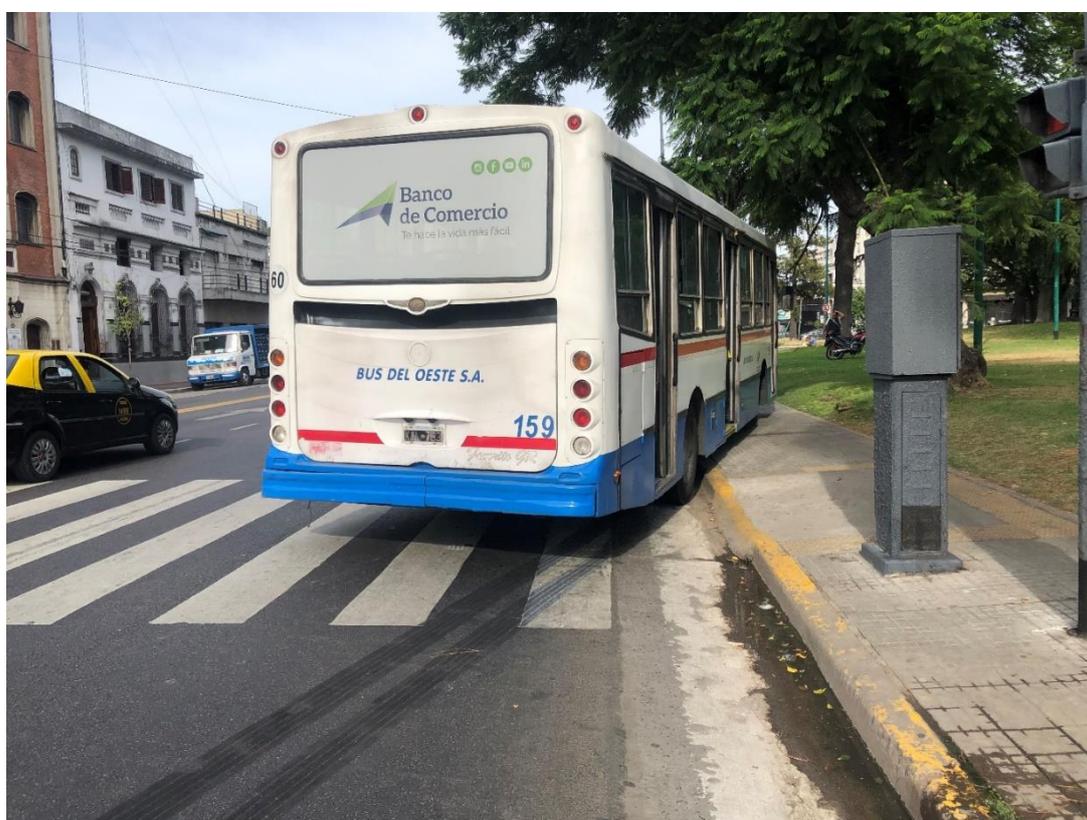
Momentos previos al suceso, el Vehículo 1 circulaba por la Avenida Juan de Garay, en el carril central del sentido de circulación hacia calle Solís, en el barrio de Constitución, CABA. A la altura de la intersección con calle Virrey Ceballos, por razones que se encuentran bajo investigación, el Vehículo 1 atropelló a un peatón y alcanzó su posición final invadiendo parcialmente la acera de la plaza Garay.

Figura 9. Posición final del Vehículo 1. Fuente: JST, 2023

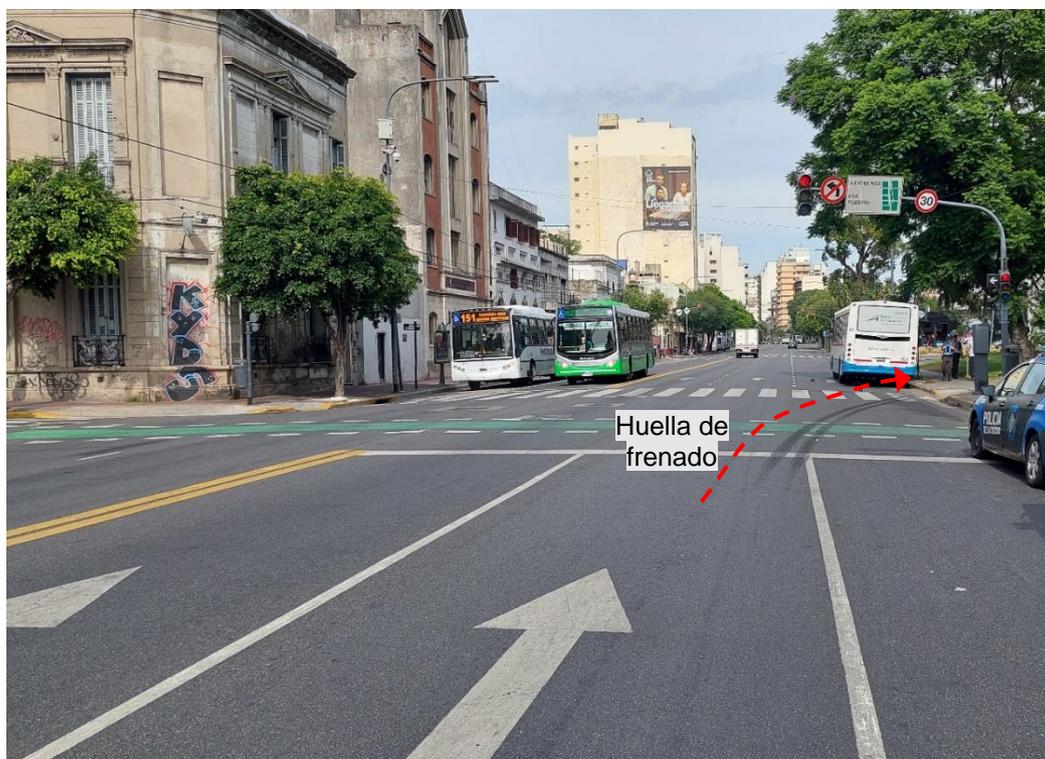
La huella relevada presentaba una trayectoria de 26,8 metros que inicia antes del cruce con la calle Virrey Ceballos, en el sector derecho del carril central, de forma previa y próxima a la línea de detención vehicular. La huella presenta una trayectoria curva que se dirige hacia la derecha del vehículo, mostrando una posible maniobra evasiva, y finaliza sobre la vereda de la plaza Garay, donde la unidad encontró su posición final.

Figura 10. Huella dual de frenado relevada sobre la vía con una longitud de 26,8 metros. Fuente: JST, 2023

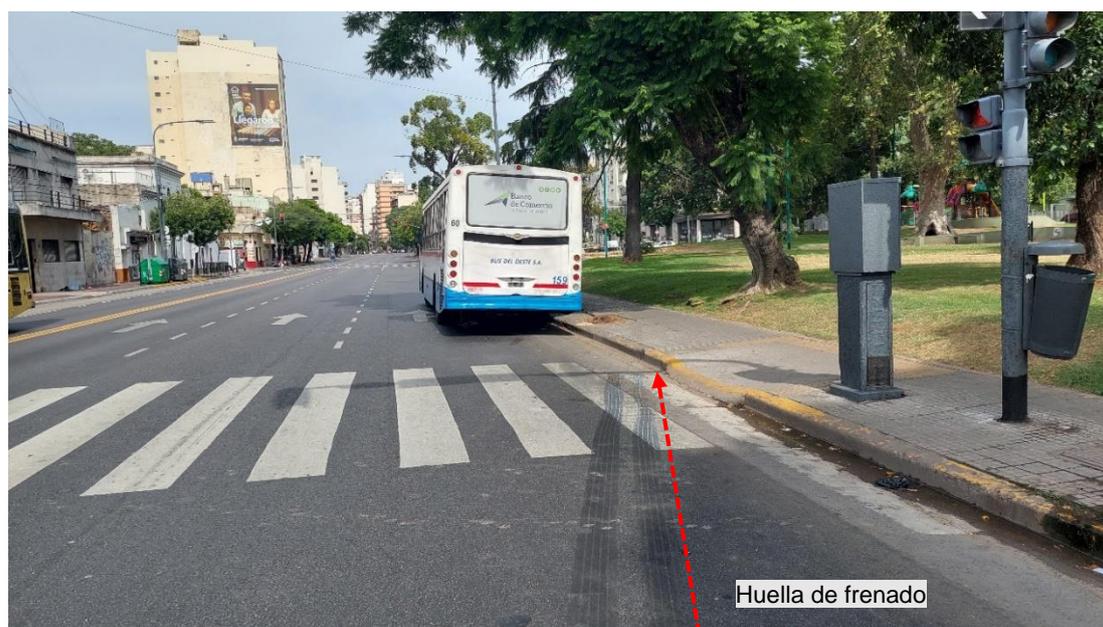
Figura 11. Trayectoria de la huella de frenado relevada, la cual finaliza sobre la vereda de la Plaza Garay. Fuente: JST, 2023

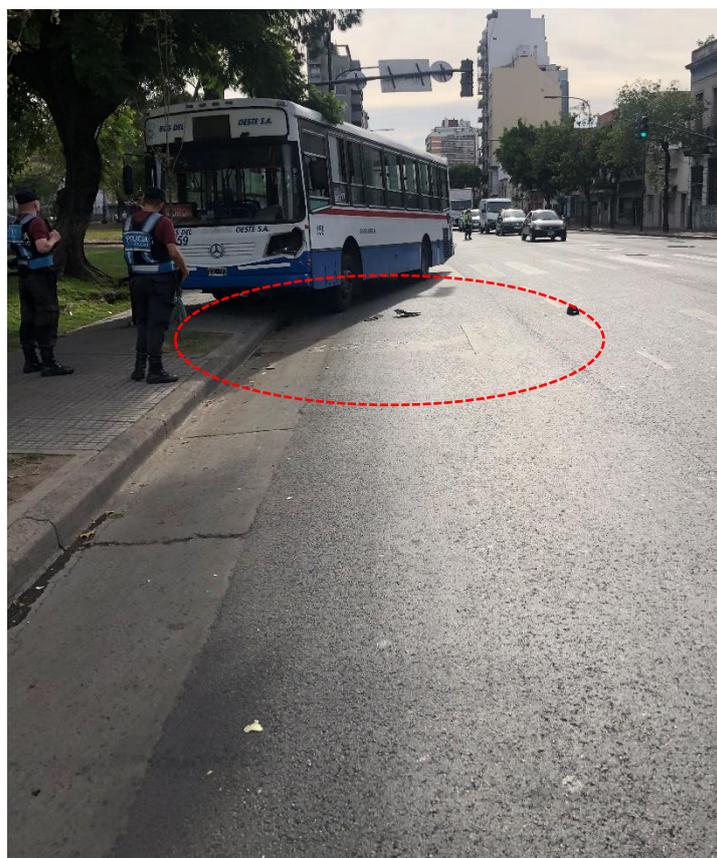
Figura 12. Indicios que indican posición final del peatón involucrado en el suceso. Fuente: JST, 2023

Como se indica en la imagen anterior, en la zona del suceso se relevó una mancha hemática a una distancia de 15,4 metros desde el punto de referencia del semáforo próximo a la posición final del Vehículo 1. Además, también se observan pertenencias del peatón a una distancia de 13,8 metros desde el punto de referencia antes mencionado. Estos indicios indican la zona de la posición final del peatón involucrado en el suceso.
