## INFORME BÁSICO DE SUCESO AUTOMOTOR

Información básica	
Título	149. IB. Cargas, colisión múltiple y despeñamiento, Curva de Guido, Mendoza
Expediente	EX-2023-14194099- -APN-DNISAU#JST
Tipo de suceso	Accidente

Lugar y fecha			
Fecha	5/2/2023	Hora	11:00
Lugar	Ruta Nacional 7, kilómetro 1115		
Localidad, Partido	Potrerillos, Luján de Cuyo		
Provincia	Mendoza		
Coordenadas	-32.850211, -69.264148

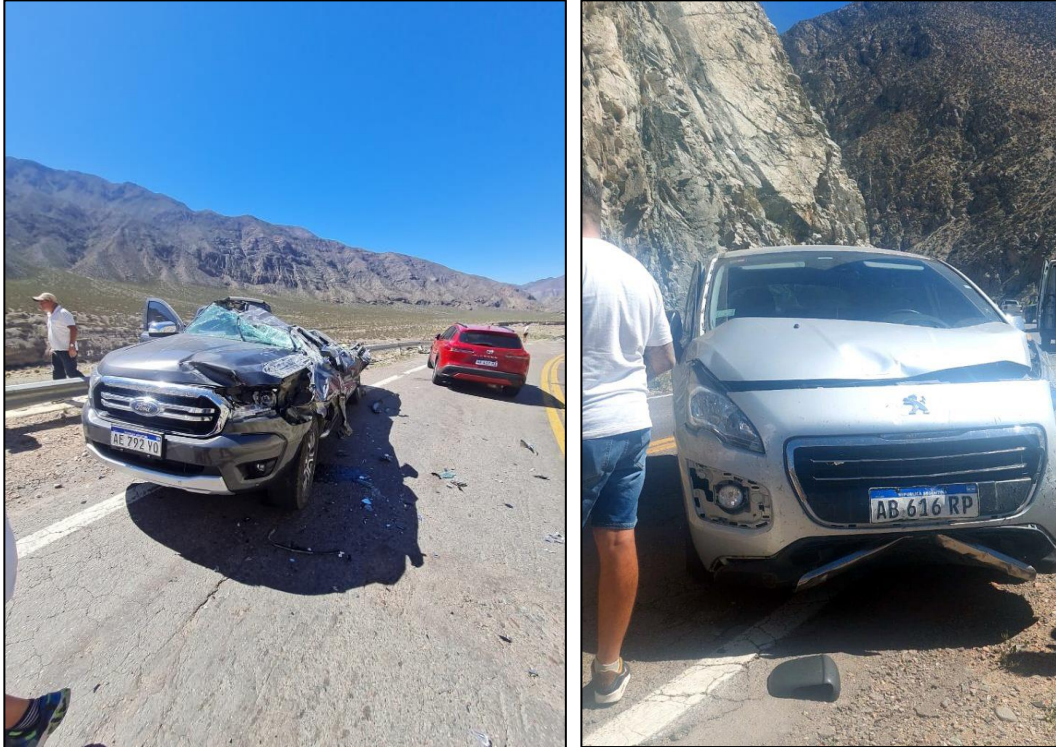
Figura 1. Posiciones finales de los vehículos 3 y 5 sobre la ruta. Fuente: [El Sol](#), 2023

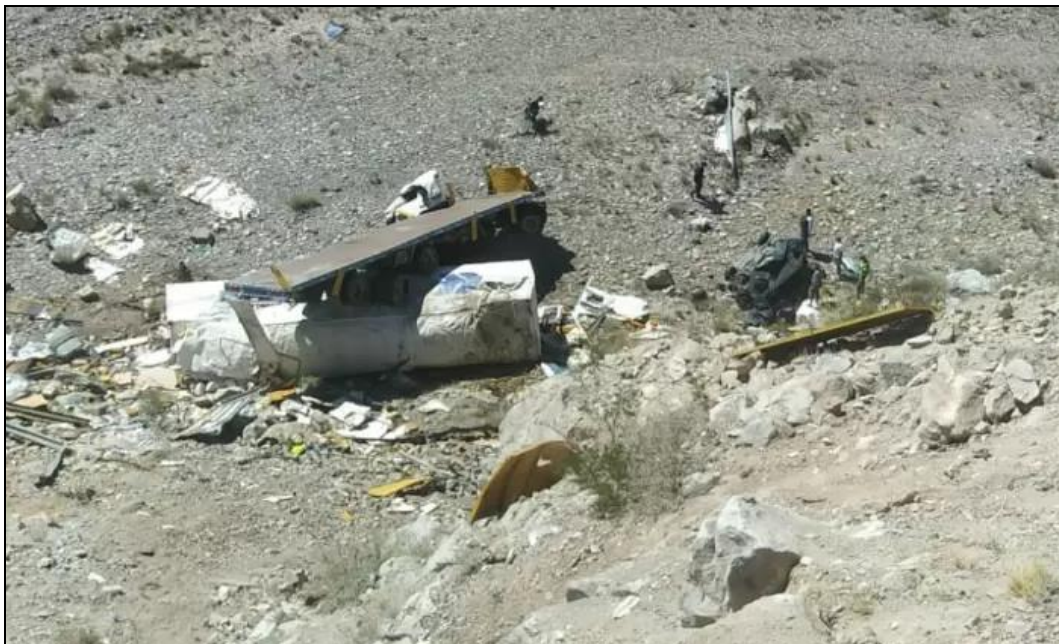
Figura 2. Posiciones finales de los vehículos 1 y 4 en el fondo del barranco. Fuente: [Diario Mendoza](#), 2023.

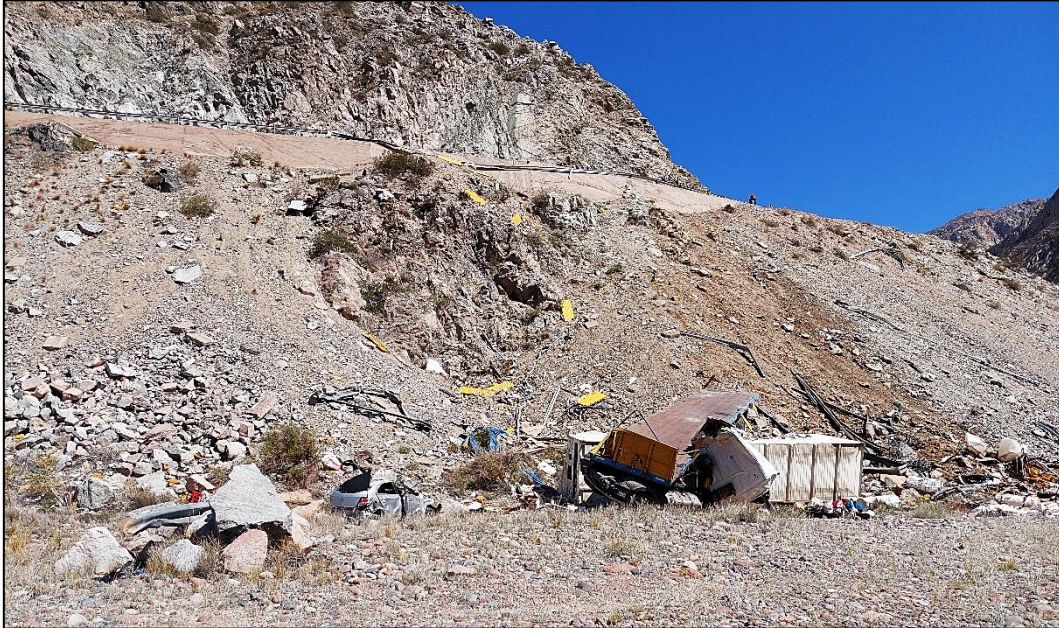
Figura 3. Vista panorámica desde el fondo del barranco hacia la ruta en altura. Fuente: JST, 2023
