## INFORME PRELIMINAR DE SUCESO AUTOMOTOR

Título: 149. IP. Cargas. Colisión múltiple y despeñamiento. Curva de Guido. Mendoza

Fecha y hora: 5/2/2023 11:00 (UTC-3)

Vehículos: dos vehículos de carga y tres vehículos particulares

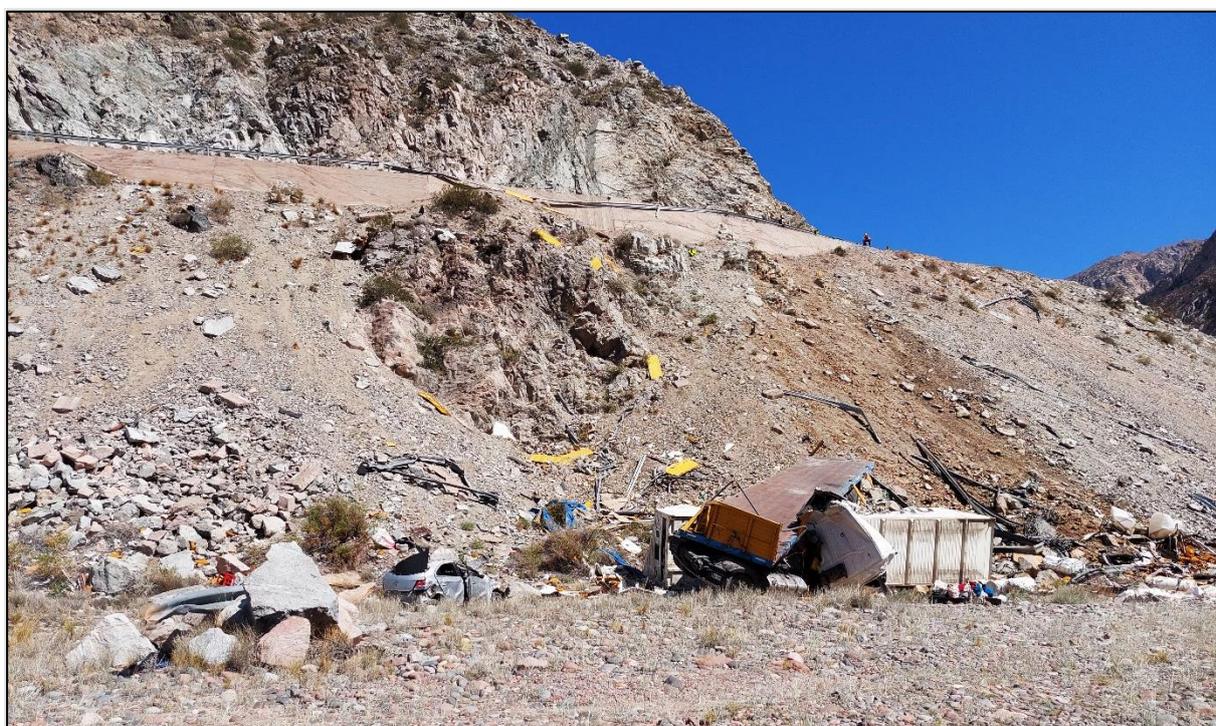
Figura 1. Vista panorámica desde el fondo del barranco hacia la ruta en altura. Fuente: JST, 2023

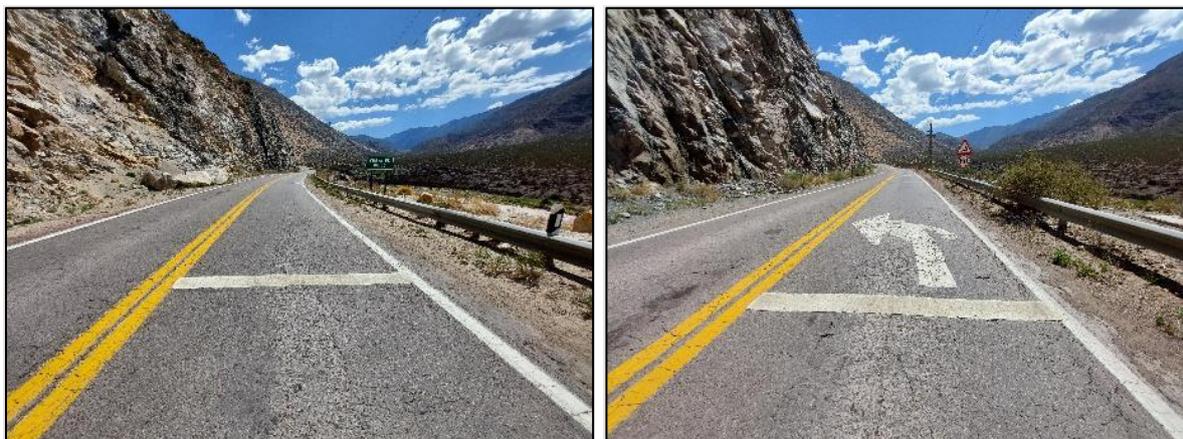
Figura 3. Ruta Nacional 7, mano hacia Chile. Se observan fallas sobre la calzada con bandas auxiliares de reducción de velocidad y flecha curva demarcada. Sobre el margen derecho: hito de arista, cartel informativo “curva de Guido” y cartel preventivo compuesto: curva inclinada y velocidad máxima 60 km/h. Fuente: JST, 2023

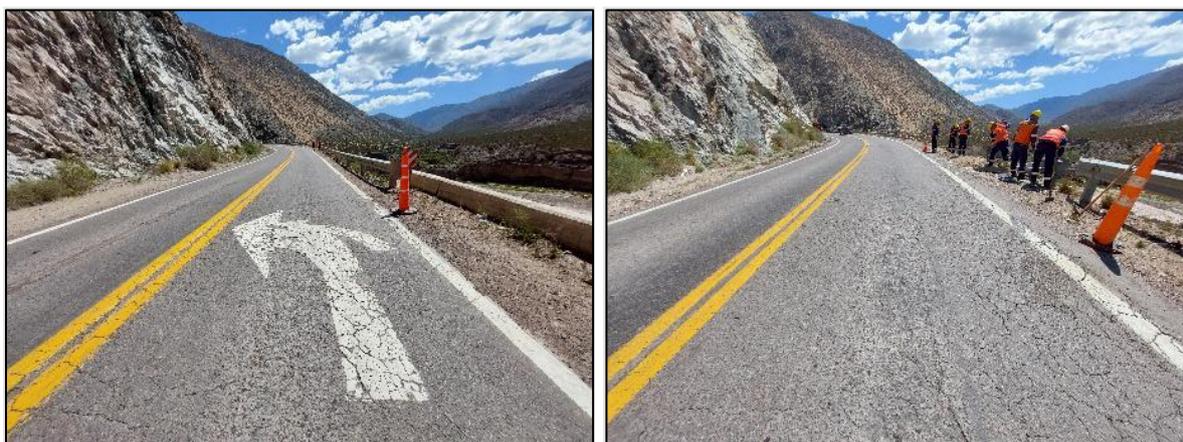
Figura 4. Tramo previo al inicio de la curva de Guido, mano hacia Chile. A la derecha se observa personal de Vialidad Nacional en tareas de reacondicionamiento de defensas laterales posoccidente. Fuente: JST, 2023

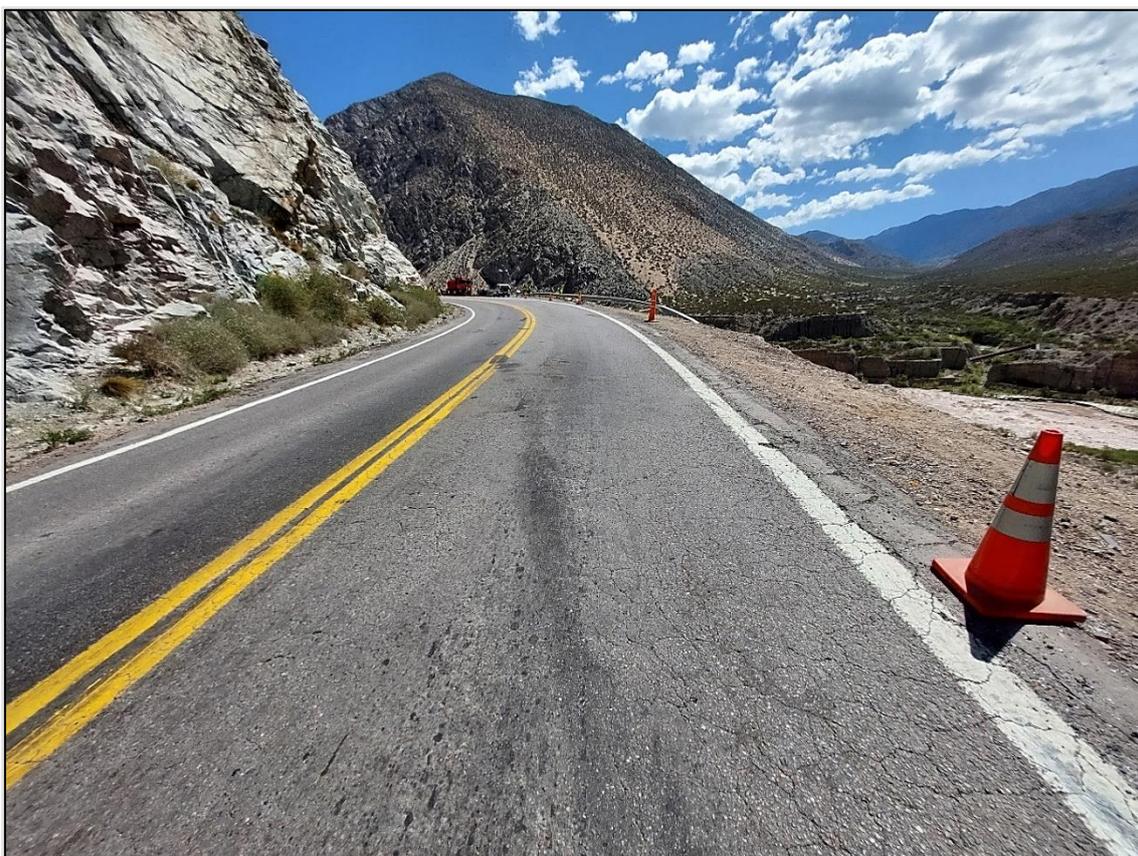
Figura 5. Tramo de curva, mano hacia Chile. A la derecha se observa el faltante de las defensas laterales, lugar de despeñamiento vehicular. Fuente: JST, 2023

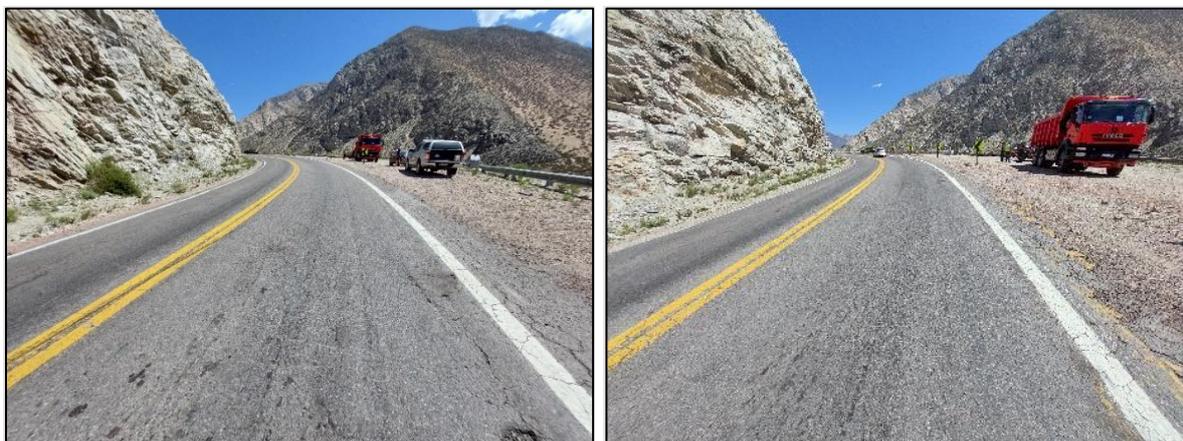
Figura 6. Tramo de mayor curvatura, mano hacia Chile. A la derecha se observa un amplio espacio de tierra usado como estacionamiento o mirador. Fuente: JST, 2023

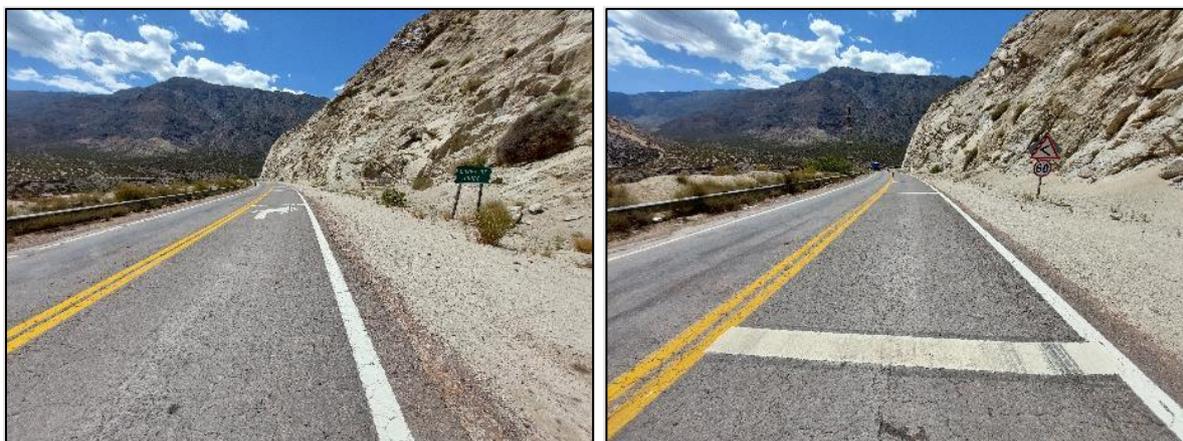
Figura 8. Ruta Nacional 7, mano hacia Mendoza. Se observan fallas sobre la calzada con bandas auxiliares de reducción de velocidad y flecha curva demarcada. Sobre el margen derecho: cartel informativo (curva de Guido) y cartel preventivo compuesto de: curva inclinada y velocidad máxima 60 km/h. Fuente: JST, 2023

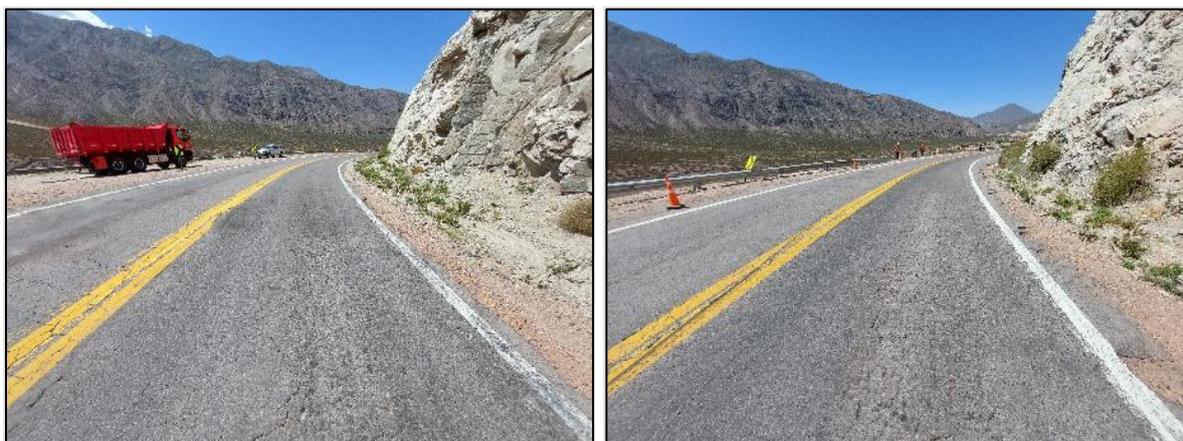
Figura 10. Tramo de mayor curvatura, mano hacia Mendoza. A la izquierda se observa un amplio espacio de tierra usado como estacionamiento o mirador. Fuente: JST, 2023

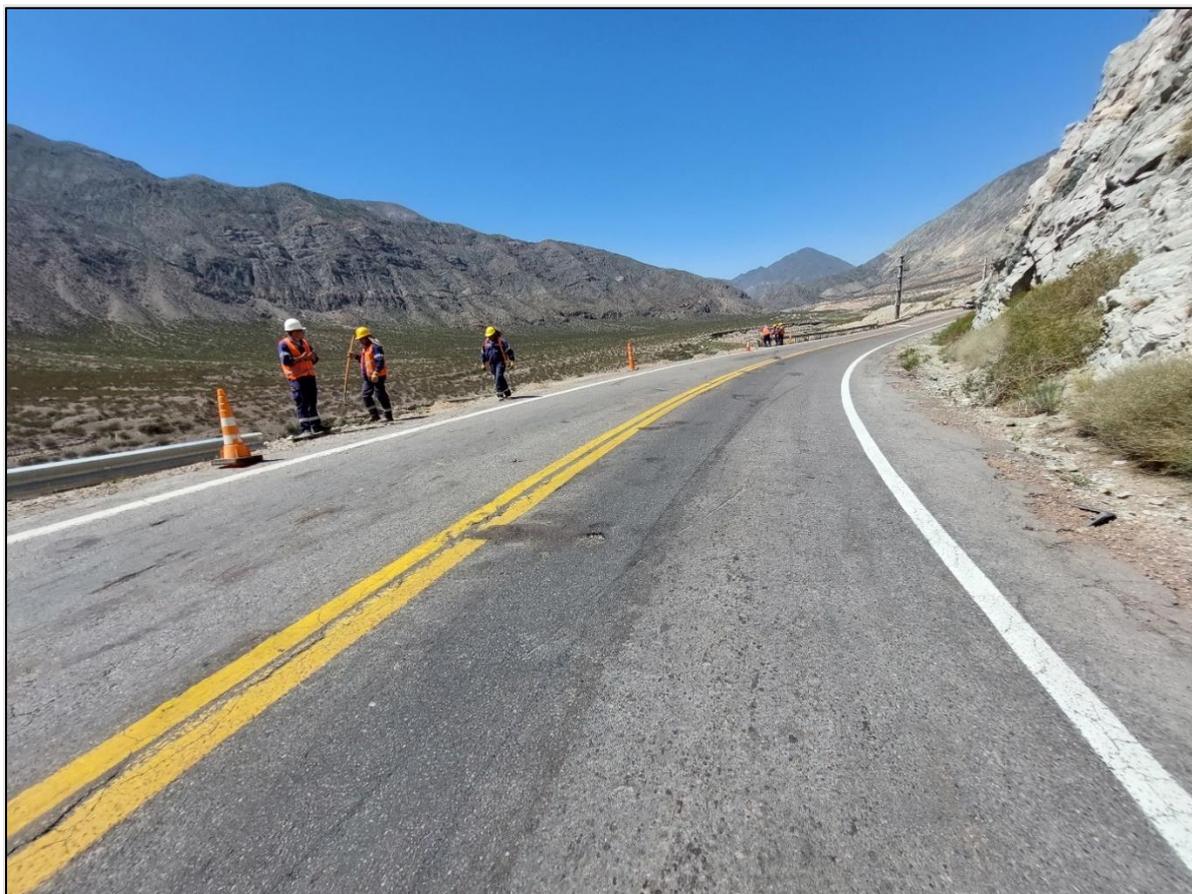
Figura 11. Tramo de curva, mano hacia Mendoza. A la izquierda se observa el faltante de las defensas laterales, lugar de despeñamiento vehicular. Fuente: JST, 2023

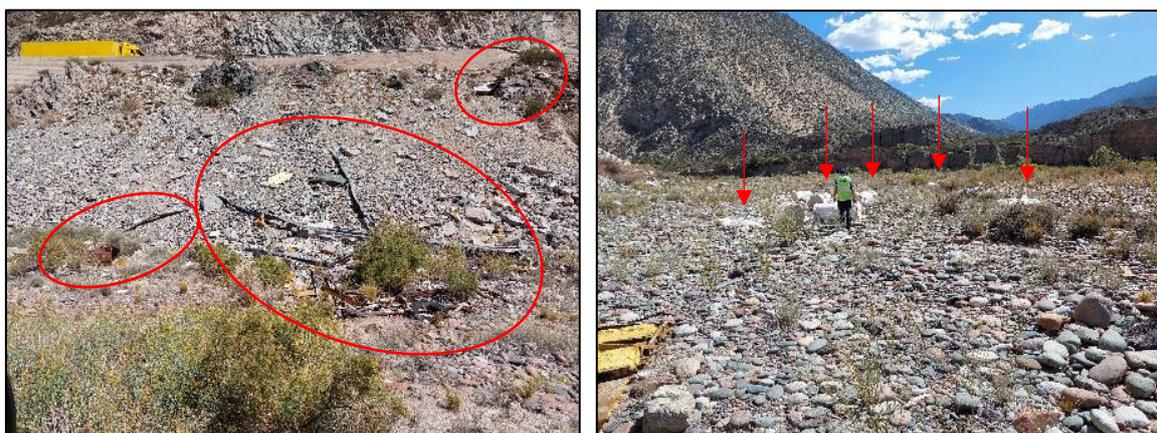
Es menester destacar que, en el barranco, desde el talud de la montaña hasta la zona próxima al río, se hallaron restos vehiculares, restos de carga y barreras de contención vial atribuibles a accidentes previos.

Figura 13. Restos vehiculares, restos de carga y barreras de contención vial de accidentes previos.

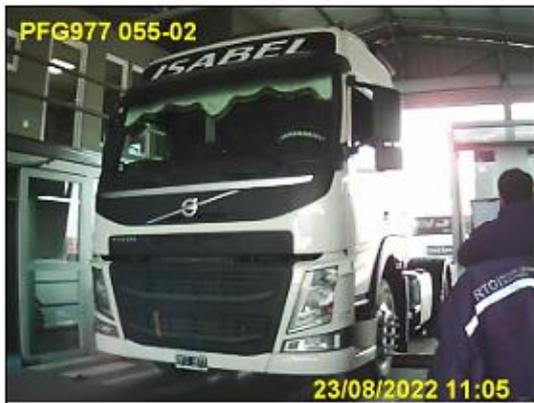
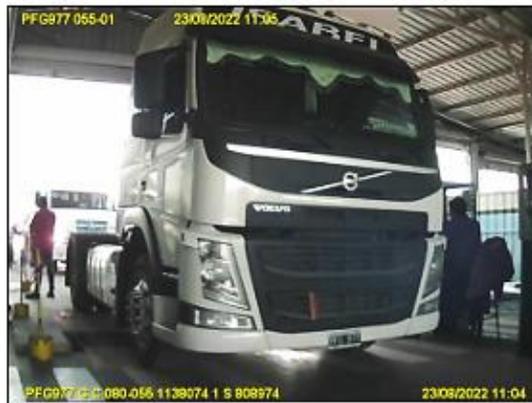
Figura 14: Fotovalidación RTO del camión tractor del Vehículo 1. Fuente: RTO CENT, 2023

Código	Gravedad	Descripción	Observaciones
020303	L	Tren Delantero, Tren Trasero, Suspensión > Manoplas/Manotas - Gemelos > Mal estado de bujes (silenblocks)	Mal estado de bujes (silenblocks)
020802	L	Tren Delantero, Tren Trasero, Suspensión > Rótulas Punta de Ejes > Huelgo de rodamientos en puntas de eje	Huelgo de rodamientos

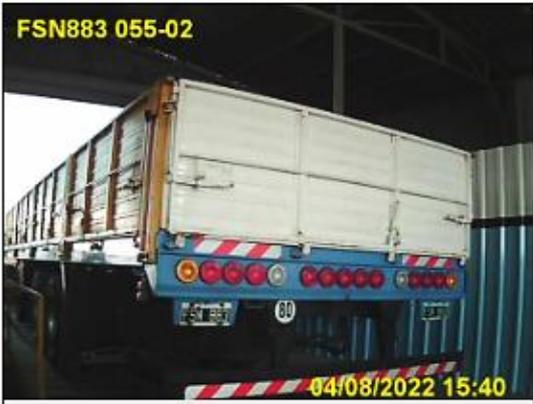
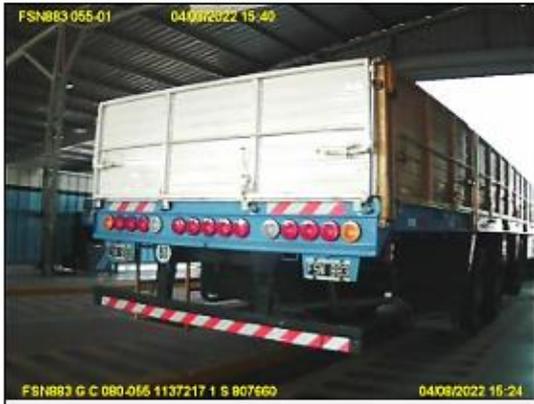
Figura 15: Fotovalidación RTO del semirremolque del Vehículo 1. Fuente: RTO CENT, 2023

Código	Gravedad	Descripción	Observaciones
020802	L	Tren Delantero, Tren Trasero, Suspensión > Rótulas Punta de Ejes > Huelgo de rodamientos en puntas de eje	Huelgo de rodamientos

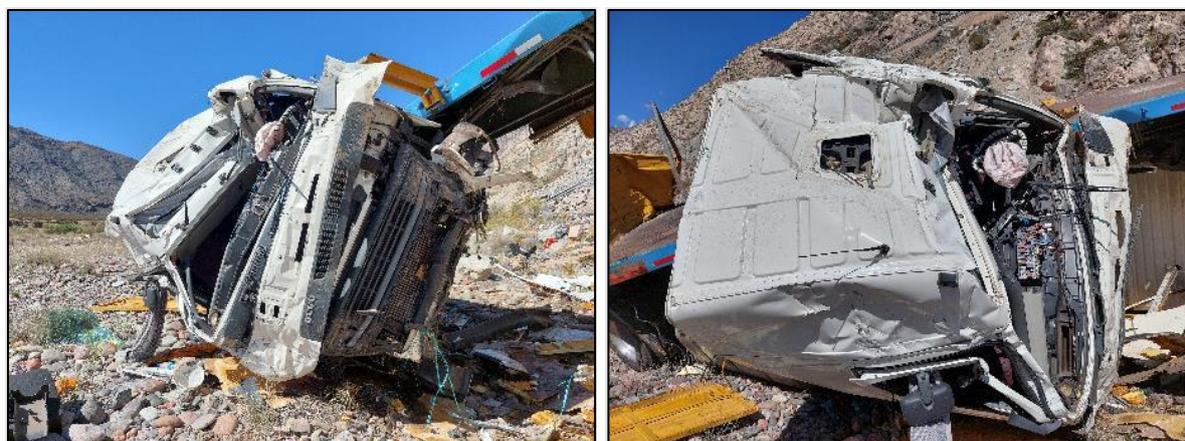
El camión tractor resultó con daños en toda la estructura de la cabina.

Figura 16. Daños materiales del camión tractor del Vehículo 1. Fuente: JST, 2023

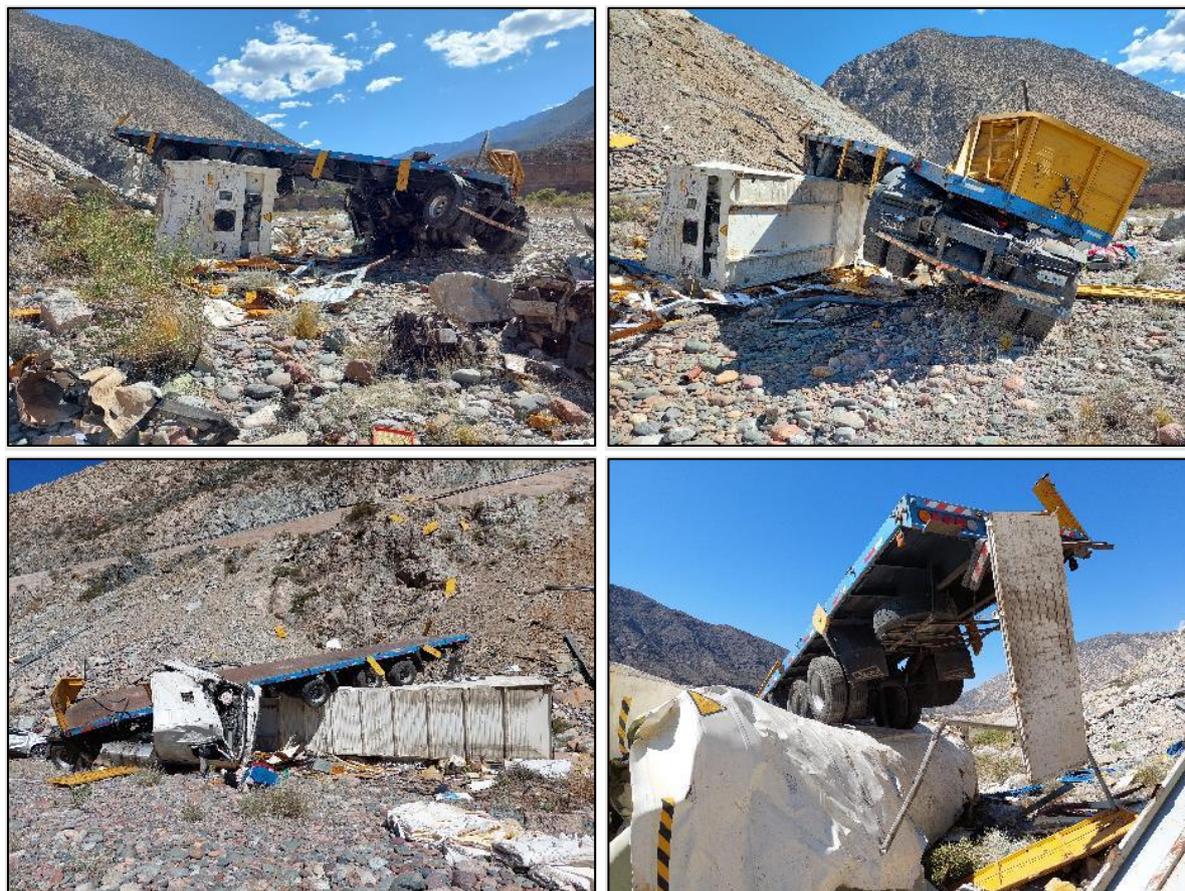
En el semirremolque se observó desprendimiento de barandas y desplazamiento de contenedor.

Figura 17. Daños materiales del semirremolque y contenedor del Vehículo 1. Fuente: JST, 2023

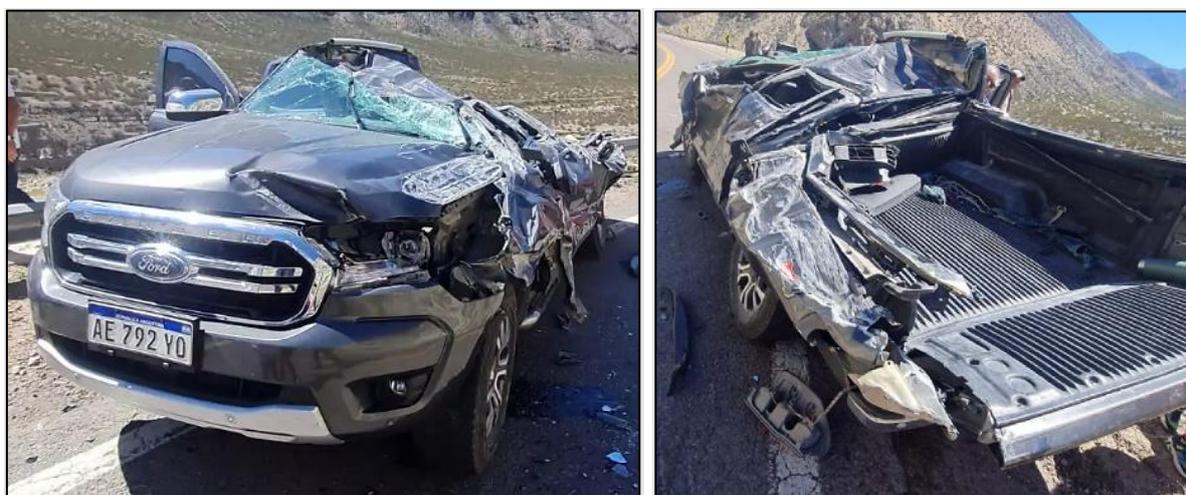
Daños en toda la carrocería con mayor afectación en el sector izquierdo, orientados de adelante hacia atrás, de izquierda a derecha y de arriba hacia abajo.

Figura 18. Daños materiales del Vehículo 3. Fuente: [mdz](#), 2023

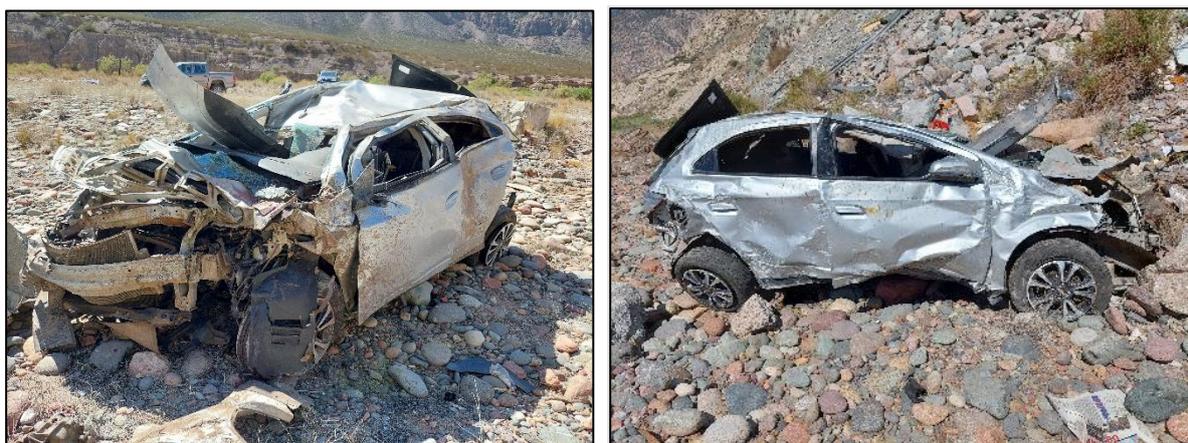
Daños en toda la carrocería con deformación y hundimiento localizado en el sector anterior izquierdo, con orientación de adelante hacia atrás, de izquierda a derecha y de arriba hacia abajo. Se observó comprometido el tren delantero del vehículo.

La fuerza actuante, atribuible al impacto del Vehículo 1, provocó el desplazamiento del chasis y rueda delantera izquierda.

Figura 19. Daños materiales del Vehículo 4. Fuente: JST, 2023

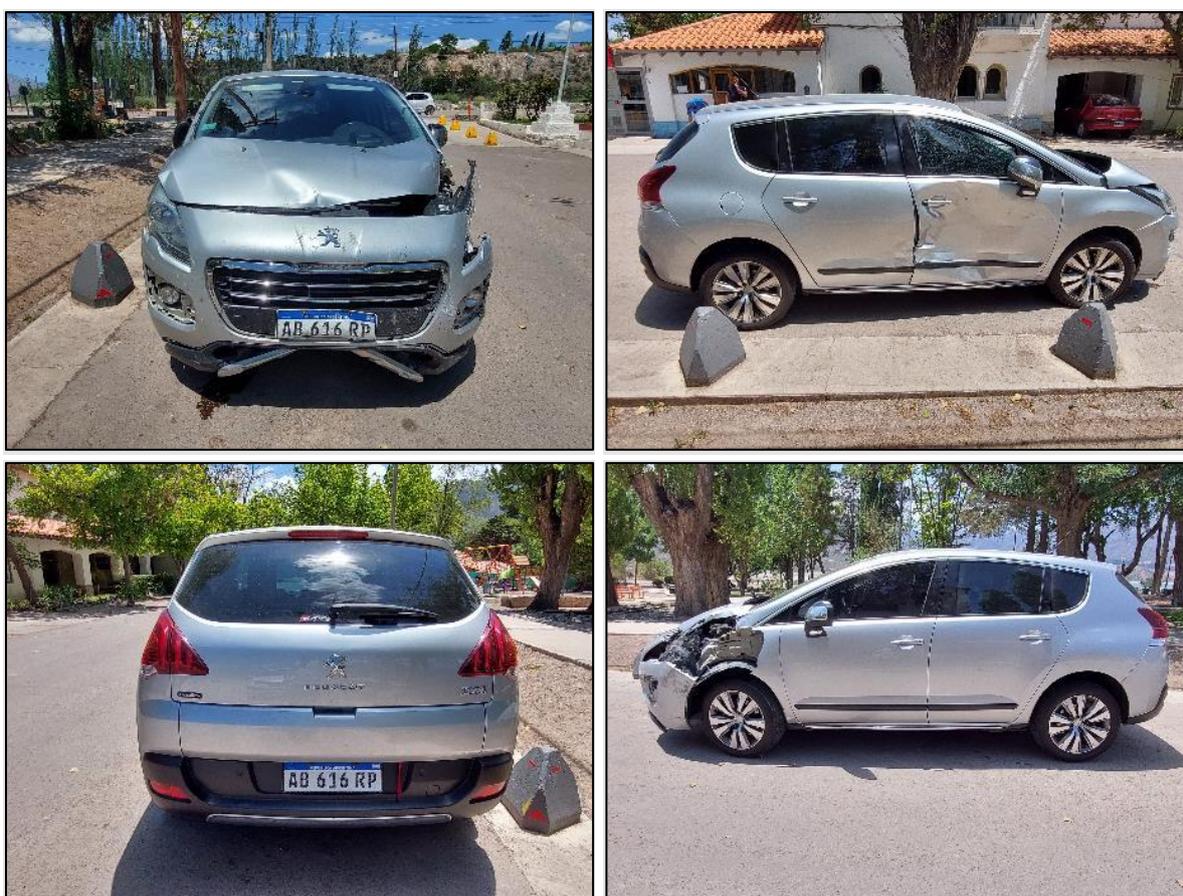
Rotura y desprendimiento de paragolpes delantero, faros, capó y guardabarros delantero. Deformación de puerta delantera izquierda y rotura del vidrio de la ventana delantera izquierda.

Figura 20. Daños materiales del Vehículo 5 fotografiados en sede policial. Fuente: JST, 2023

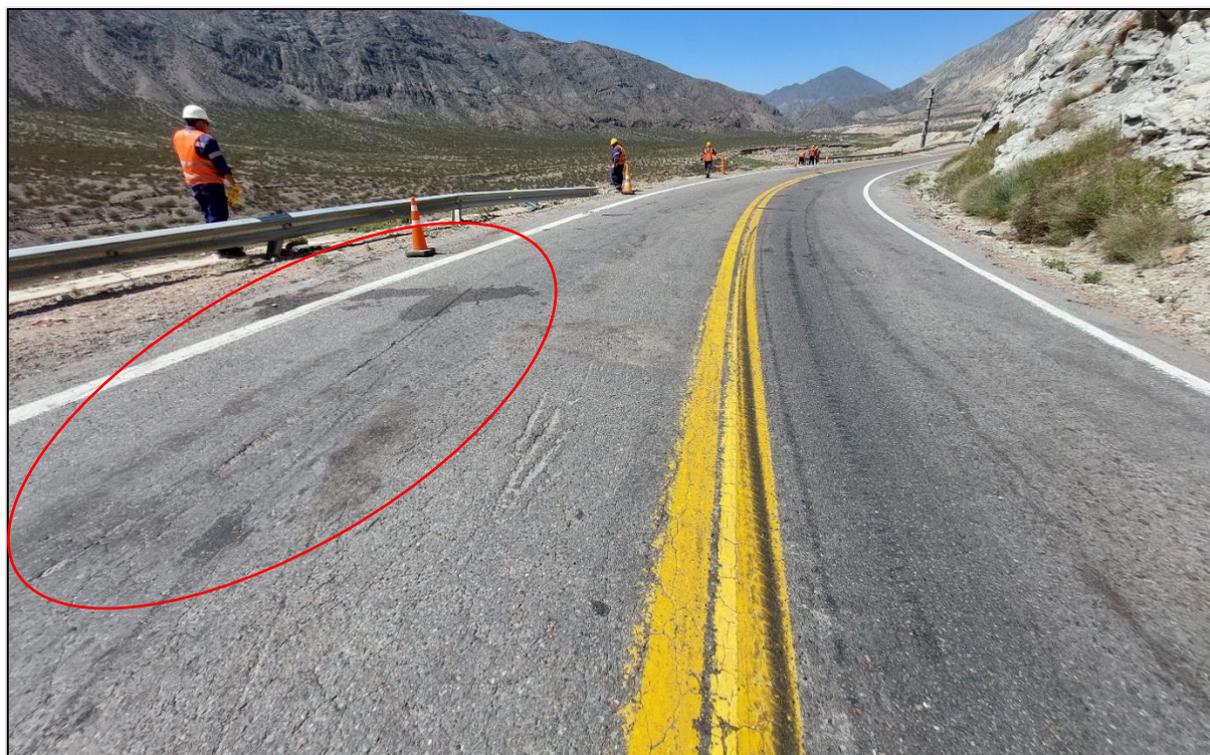
Figura 18. Zona de impacto entre el Vehículo 1 y Vehículo 3. Sobre el carril externo de la curva, se observan manchas de fluidos mecánicos estáticos recientes que demuestran la posición final del Vehículo 3. Fuente: JST, 2023

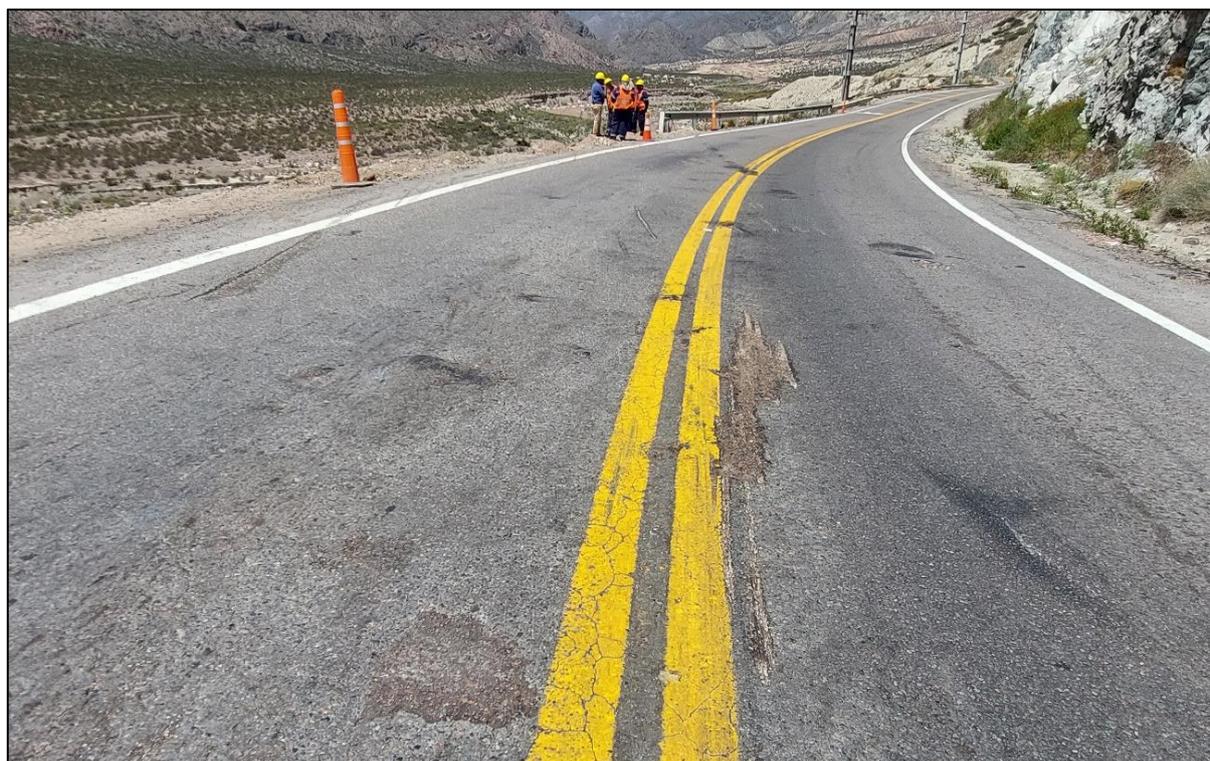
Figura 19. Zona de impacto entre el Vehículo 1 y Vehículo 4 y 5. Sobre la calzada se observan marcas y vestigios actuales y antedatados al suceso. Fuente: JST, 2023

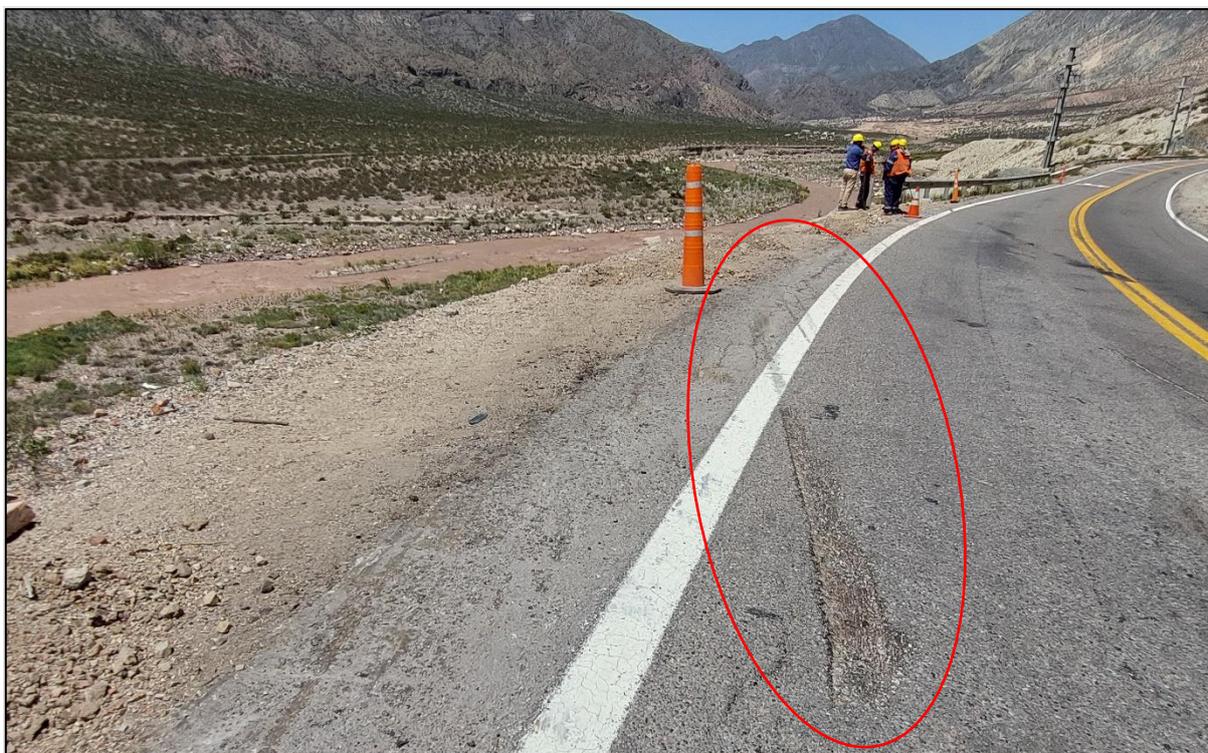
Figura 20. Zona de arrastre del Vehículo 1 y Vehículo 4. Sobre el carril externo de la curva, se observan marcas con dirección hacia el barranco. Fuente: JST, 2023

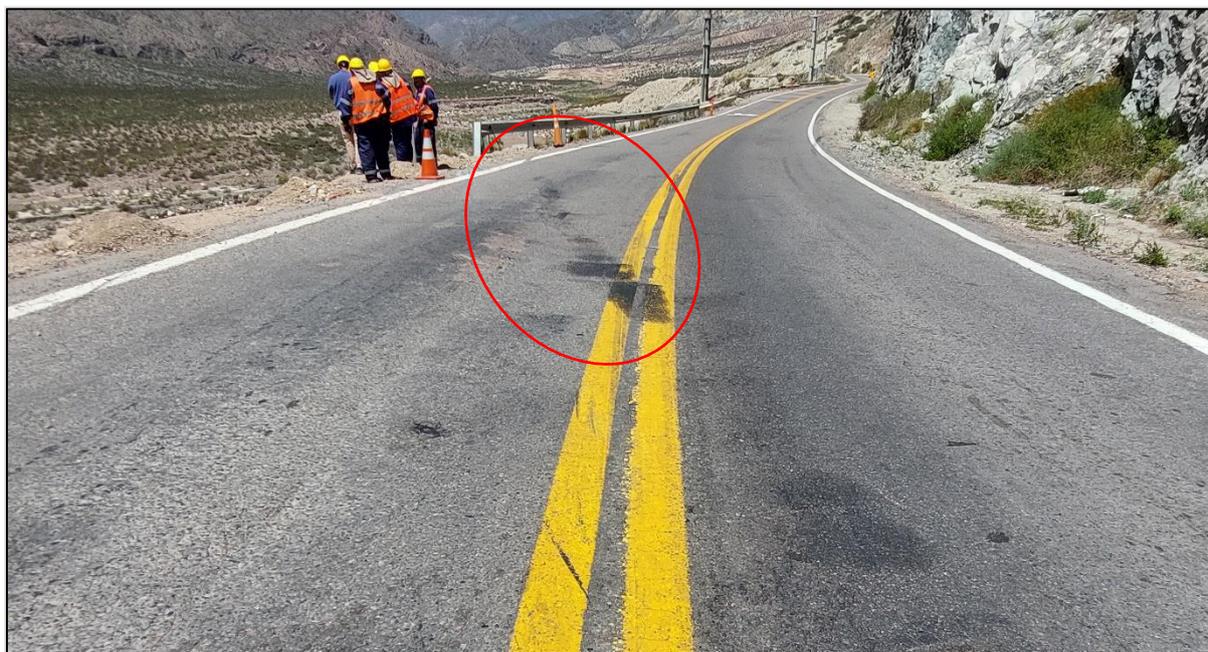
Figura 21. Sobre la doble línea amarilla y el carril externo de la curva, se observan manchas de fluidos vehiculares recientes. Fuente: JST, 2023
