## INFORME BÁSICO

EX	FECHA	HORA LOCAL	HORA UTC
EX-2023-26530513- -APN-JST#MTR	8/3/2023	15:30	18:30

Lugar y fecha del suceso	
<b>Provincia</b>	Santa Fe
<b>Localidad/barrio</b>	Rosario/Barrio Rucci
<b>Calle y altura/intersección</b>	Paso a nivel (PAN) vías del Ferrocarril Belgrano - Ramal F1 (progresiva KM 159,890) intersección calle Floduardo Grandoli
<b>Coordenadas geográficas</b>	32°53'12.2"S 60°43'11.5"O

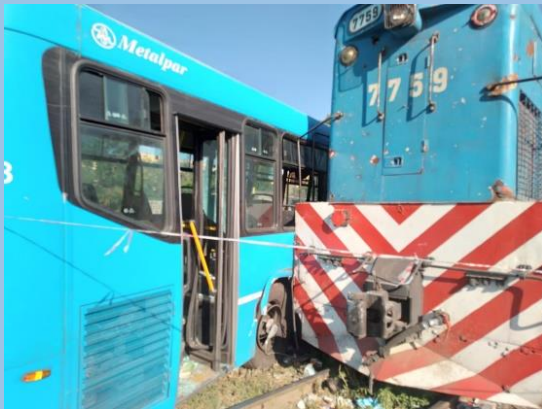
Figura 2. Posición final de los vehículos.  
Fuente: JST

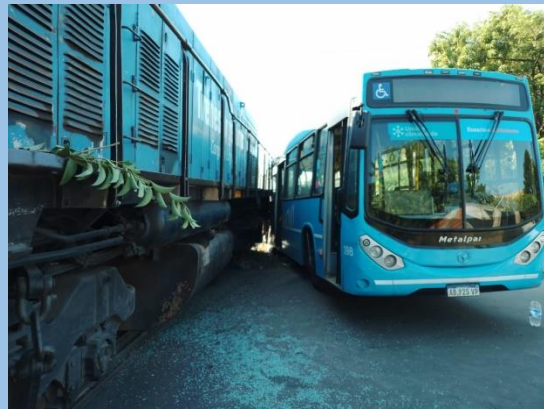
Figura 1. Posición final de los vehículos.  
Fuente: JST

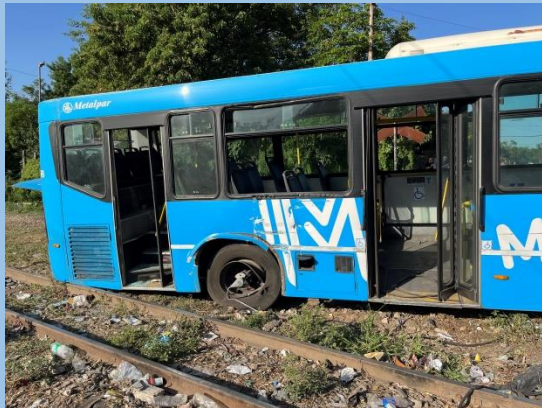
<b>Vehículo 2 - Automotor</b>	
<b>Daños</b>	Raspado en el lateral derecho, rotura de cristales y daños en el eje trasero derecho, colapso de cubierta trasera derecha.

Figura 4. Daños en el ómnibus. Fuente: JST

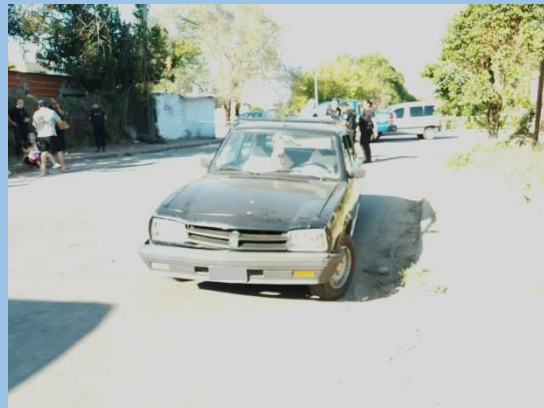
Figura 3. Vehículo particular. Fuente: JST
