# JST | SEGURIDAD EN EL TRANSPORTE

## INFORME PRELIMINAR

Expediente: EX-2023-26530513-APN-JST#MTR

Título: Colisión en paso a nivel entre ómnibus AB925VP y locomotora 7759 en calle Floduardo Grandoli, ciudad de Rosario, Provincia de Santa Fe

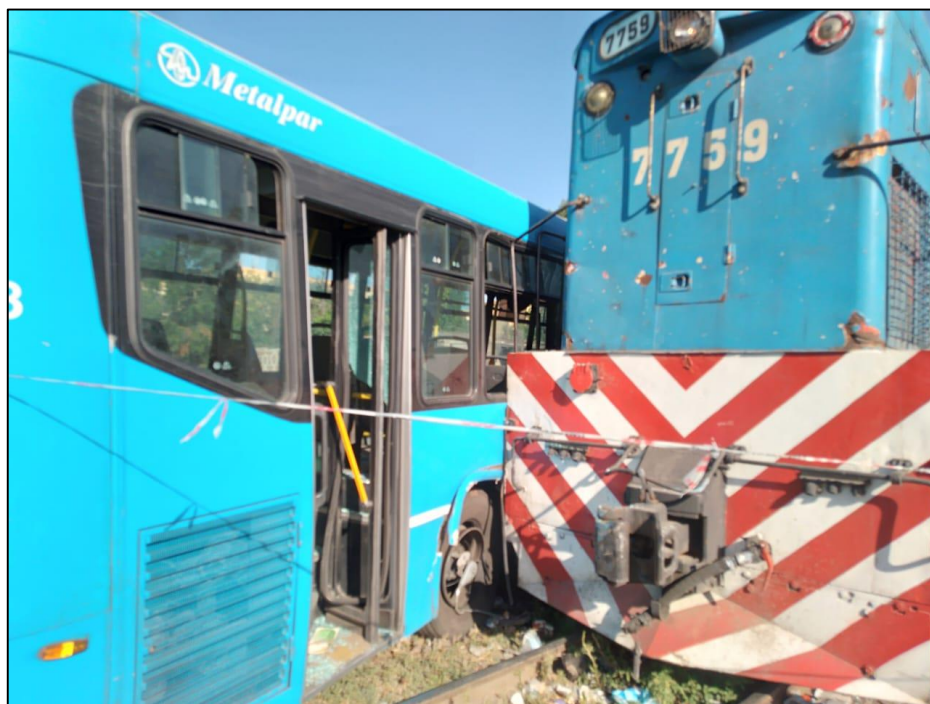
Figura 1. Posición final de los vehículos

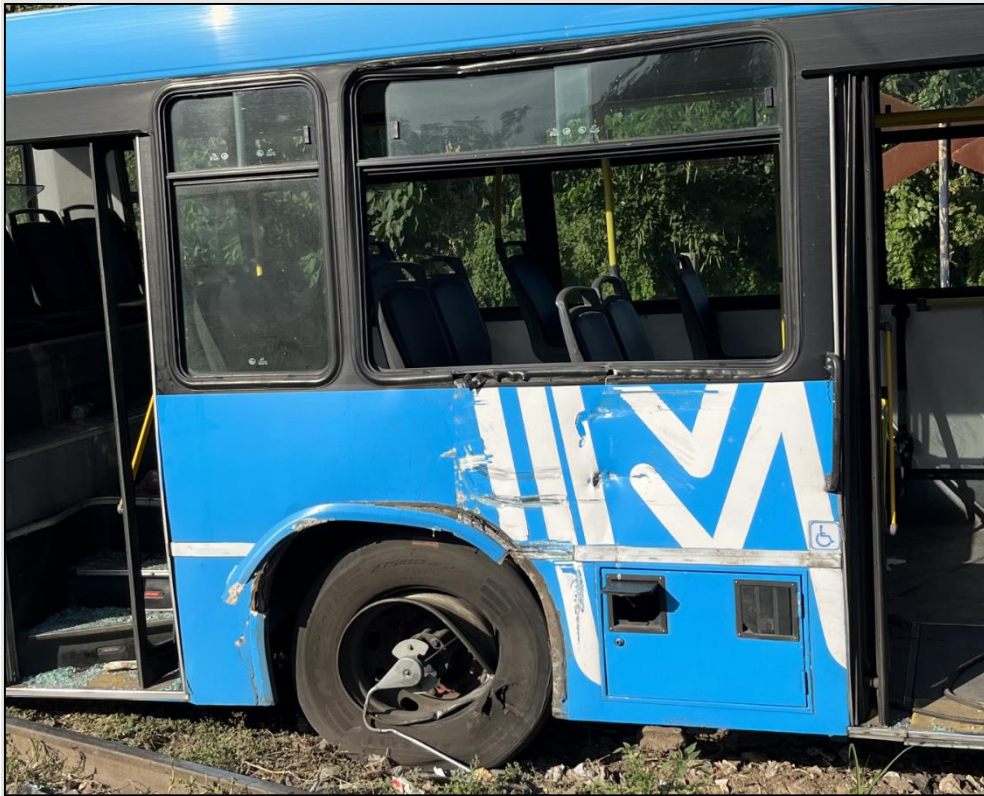
De acuerdo con la información relevada el día del suceso, en el ómnibus se detectaron deformaciones y roturas en la parte lateral posterior derecha, producidas por el impacto con la unidad ferroviaria. Asimismo, la superficie de la carrocería sufrió raspaduras y se observó también rotura de cristales, daños en el eje trasero derecho y el colapso de la cubierta trasera derecha.

Por otra parte, se constató que, en el interior del vehículo, se produjo el desprendimiento de uno de los caños pasamanos traseros del soporte de timbre.

Figura 2. Daños en el ómnibus. Fuente: JST, 2023

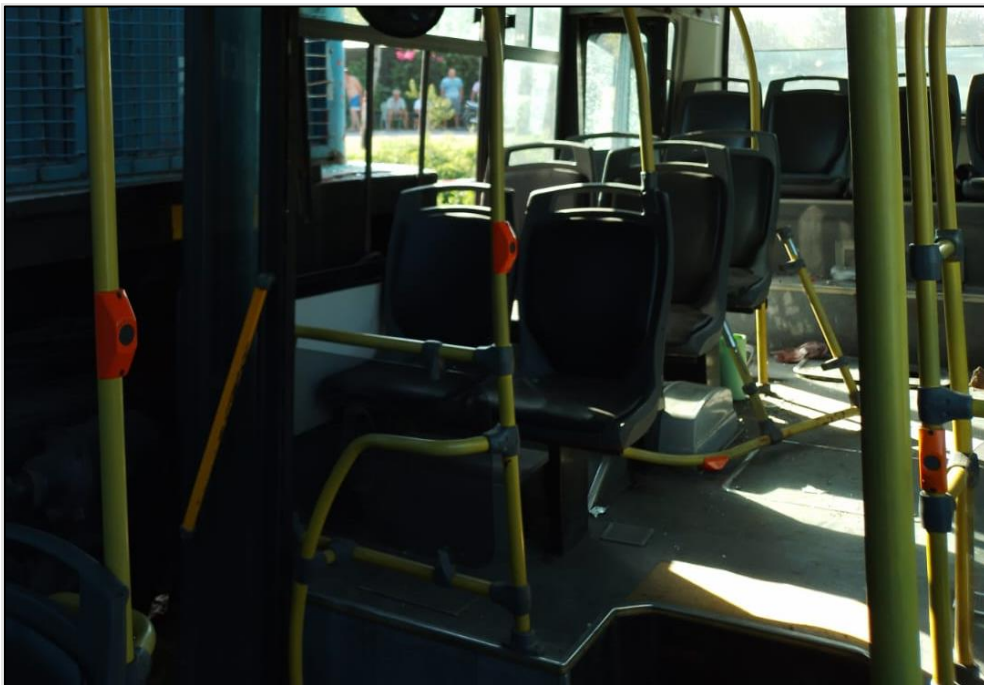
Figura 3. Daños en el ómnibus. Fuente: JST, 2023

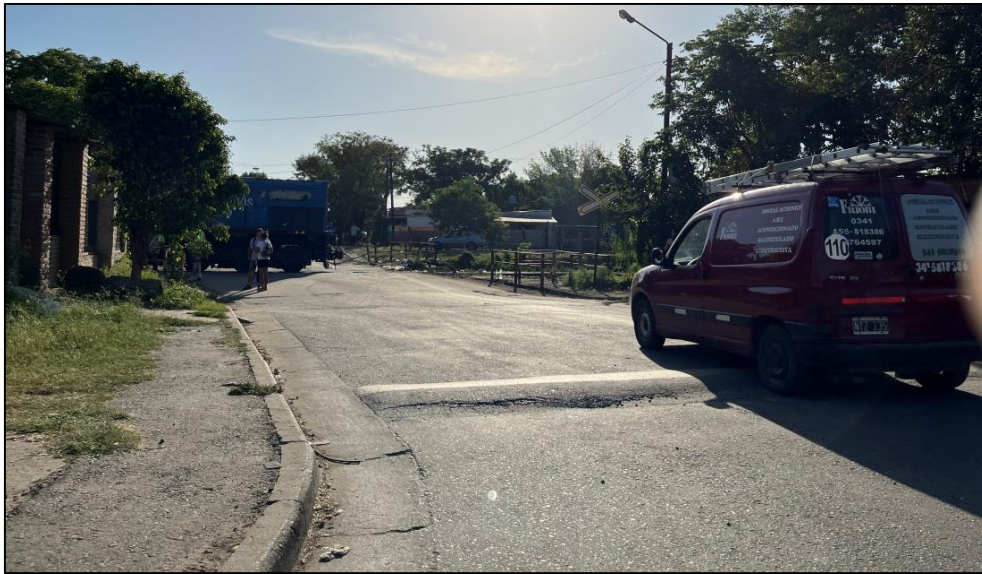
En cuanto a la infraestructura vial, se observó que la calzada es de pavimento de asfalto. Por otra parte, se constató que la vía es de doble sentido de circulación vehicular. Se visualizaron fallas sobre la superficie, que encajan con el tipo conocido como *fisuras piel de cocodrilo*. En adición, se encontraron baches y descascamientos. Además, se registraron parches a diferente nivel de la calzada, lo cual podría dificultar el correcto drenaje en caso de lluvias. En inmediaciones del PAN, al acercarse de este a oeste, se identificó un reductor de velocidad.

Figura 5. Reductor de velocidad, vista hacia el oeste. Fuente JST, 2023

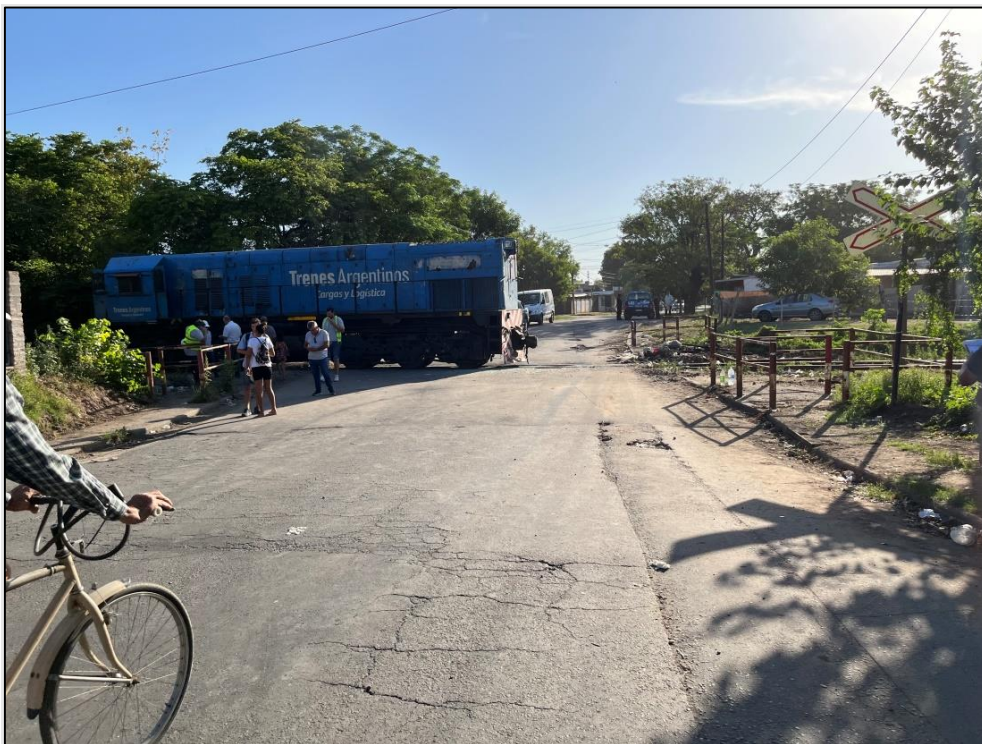
Figura 6. Visualización de la calzada vehicular con fisuras y reparaciones. Fuente: JST, 2023

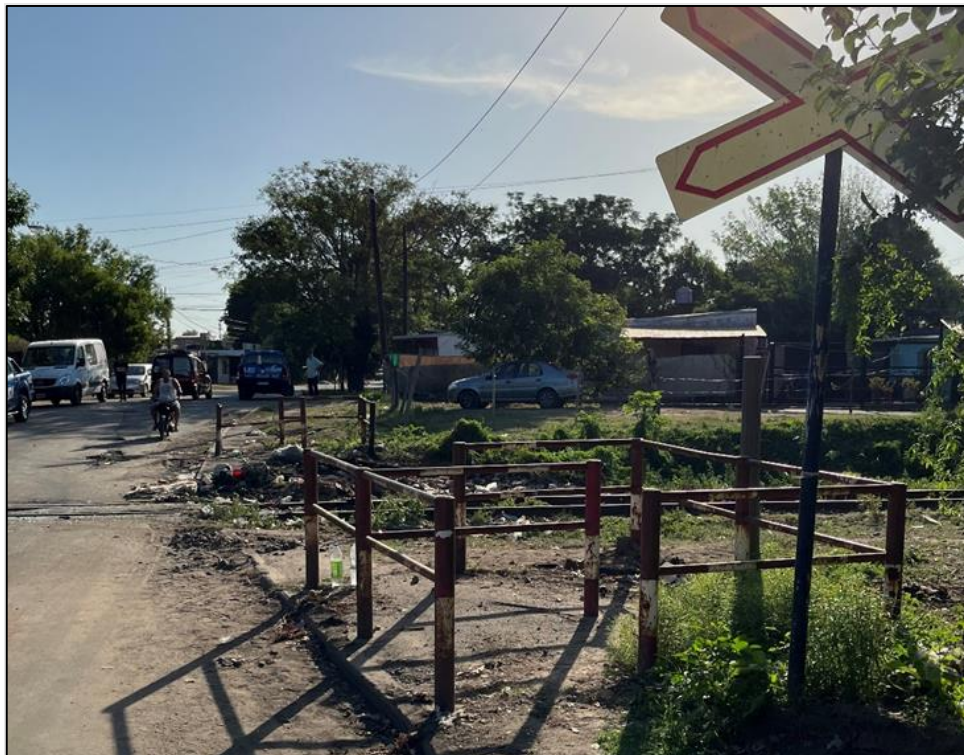
Durante el relevamiento, se observó la presencia de laberintos peatonales en ambos sentidos de circulación. Los caños que conforman su estructura presentaban corrosión.

Por otra parte, en el sector de vías del lado peatonal norte, se advirtió la presencia de un basural, el cual podría llegar a obligar al peatón a bajar a la calzada para cruzar el ramal ferroviario.

Figura 7. Laberintos peatonales corroídos, presencia de cúmulos de residuos en la zona de vía y cruz de San Andrés obstruida con vegetación. Fuente: JST, 2023

- Se detectó ausencia de la línea de detención de los vehículos fijada a 5 metros del primer riel en ambos sentidos de circulación.
- Se detectó ausencia de señalización de la zona de frenado sobre la calzada asfaltada en ambos sentidos de circulación.
- El PAN no contaba con sistema de barreras automáticas ni con señales fonoluminosas. Tampoco señalización pasiva horizontal. Por otra parte, la señalización pasiva vertical se encontraba incompleta, ya que el equipo de investigación identificó únicamente la presencia de la cruz de San Andrés, que se hallaba obstruida por vegetación lindera, como puede observarse en la Figura 7.

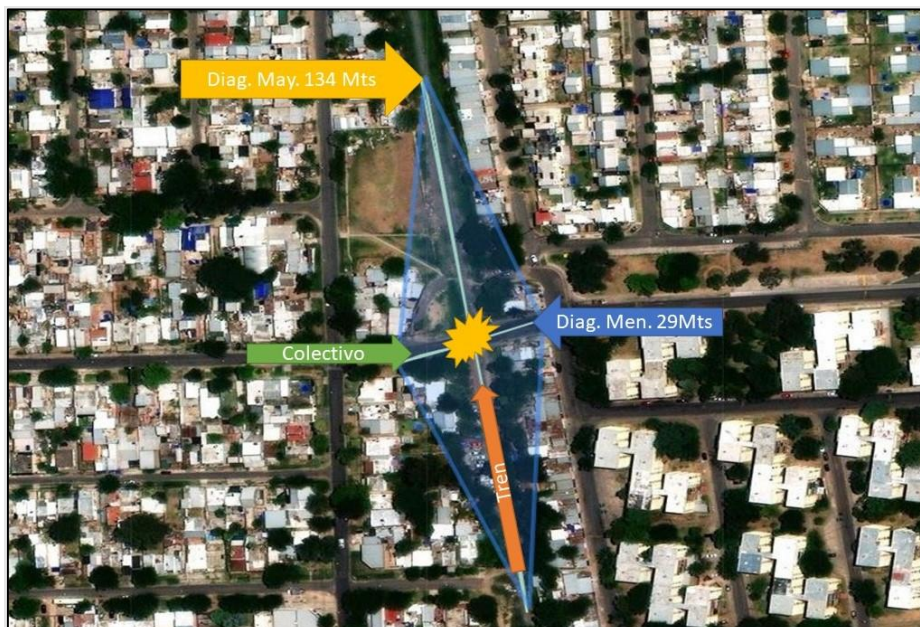
El equipo de investigación identificó una condición de visibilidad en divergencia con la [Resolución SETOP 7/81](#):

- Existen obstáculos permanentes y transitorios a la visión sobre el plano de observación.

La normativa establece que basta con una sola condición de visibilidad ausente para que se considere que el PAN no posee visibilidad suficiente.

Figura 8. Rombo de visibilidad según SETOP 7/81. Fuente: JST, 2023

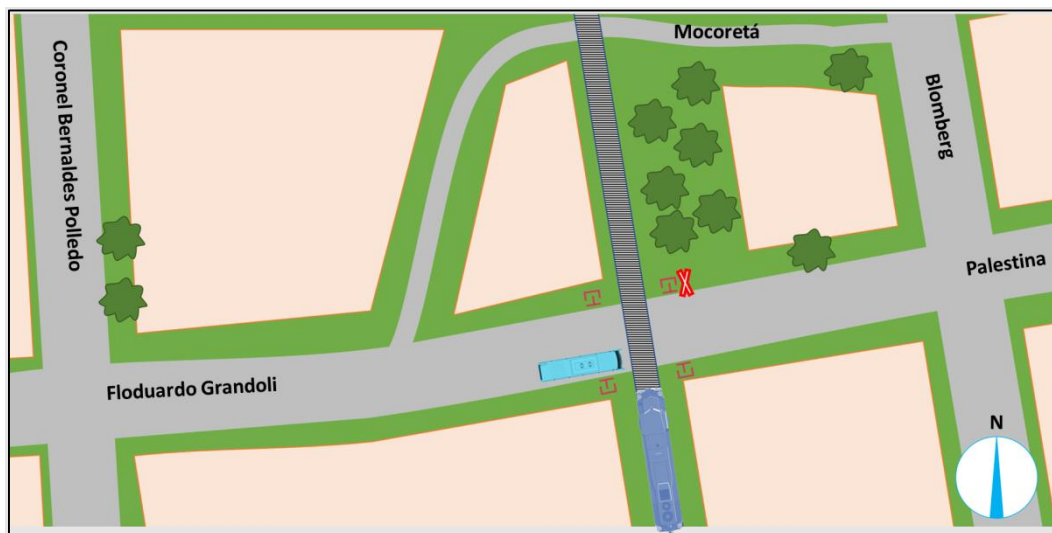
En esta etapa se describen las trayectorias previas al ingreso de los rodados a la zona de conflicto. En los momentos previos al accidente, la locomotora circulaba por

las vías del ferrocarril con sentido sur-norte. El ómnibus, por su lado, lo hacía en la calzada de la calle Floduardo Grandoli, por el carril con sentido de circulación oeste-este.

Figura 9. Ilustración de momentos previos a la colisión

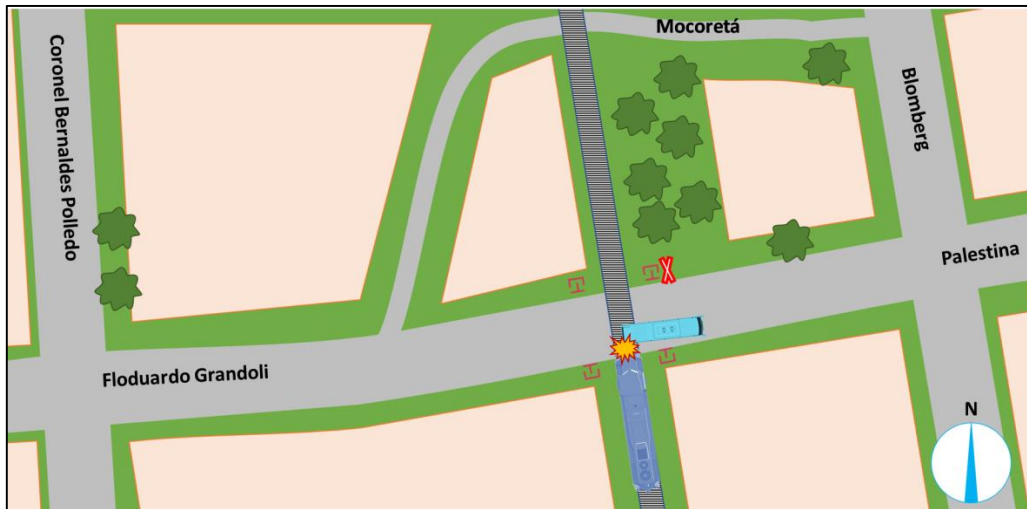
En la intersección de las vías férreas y la calle Floduardo Grandoli, se produjo la colisión entre la locomotora n.º 7759 y el ómnibus AB925VP. El vehículo automotor se encontraba trasponiendo el PAN al momento del suceso. El sector anterior de la locomotora impactó en la parte lateral posterior derecha del ómnibus. En consecuencia, el ómnibus fue arrastrado y girado en sentido contrario al tren.

Figura 10. Ilustración de la colisión. Fuente: JST, 2023

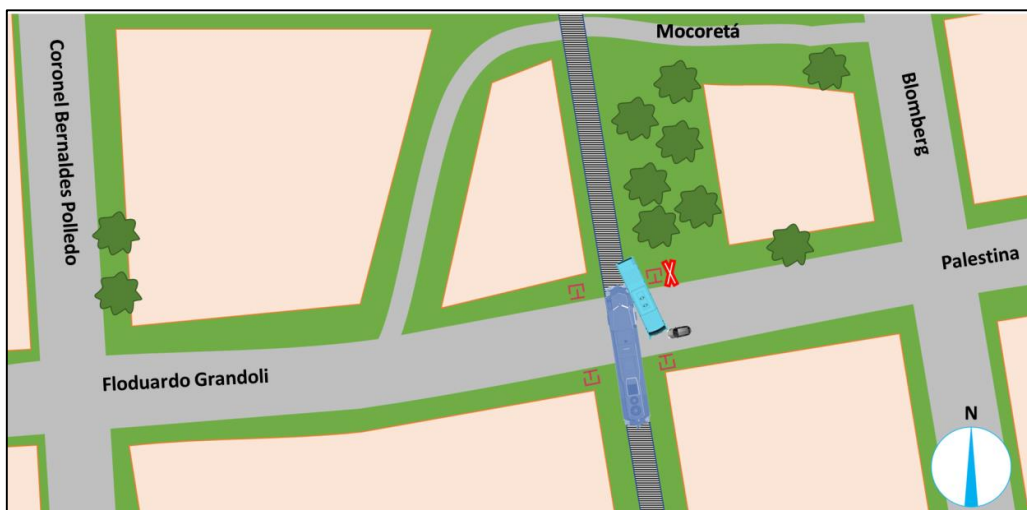
Como producto del impacto, el ómnibus se trasladó hasta quedar en su punto de inmovilidad final, en dirección sur-este, casi en forma paralela al tren. Este se detuvo sobre la intersección. Durante la trayectoria postimpacto, el equipo de investigación estimó que el ómnibus habría colisionado con un vehículo particular, el cual quedó estacionado con su parte frontal hacia el oeste, en el carril contrario.

Figura 11. Ilustración de posición final de los vehículos luego de la colisión. Fuente: JST, 2023
