Informe provisional

Expediente: EX-2023-26530513- -APN-JST#MTR

Título: Colisión en paso a nivel entre el ómnibus AB925VP y la locomotora n.º 7759, calle Floduardo Grandoli, ciudad de Rosario, Provincia de Santa Fe

Junta de Seguridad en el Transporte

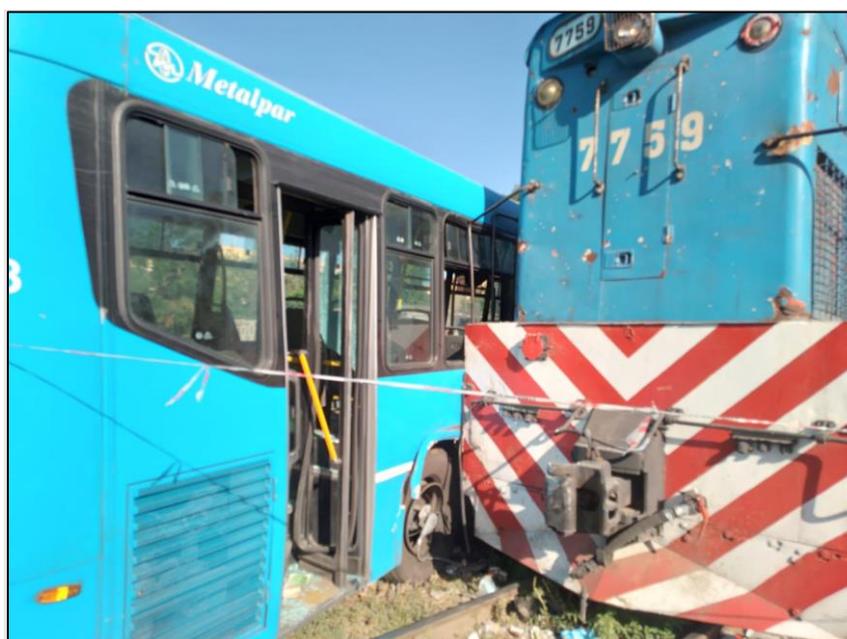
Figura 1. Posición final de los vehículos. Fuente: JST, 2023

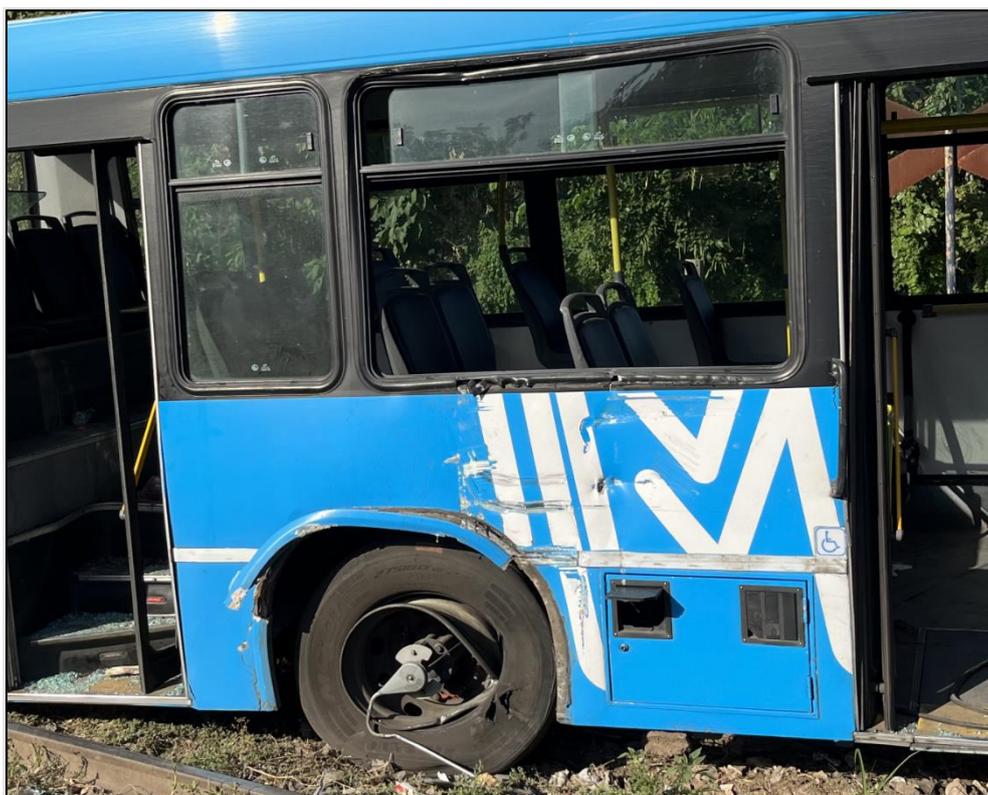
De acuerdo con la información relevada el día del suceso, en el ómnibus se detectaron deformaciones y roturas en la parte lateral posterior derecha, producidas por el impacto con el tren. Asimismo, la superficie de la carrocería sufrió raspados y se observó también rotura de cristales. Además, daños en el eje trasero derecho, deformación de la llanta y rotura del flanco externo del neumático.

Figura 2. Daños en el ómnibus. Fuente: JST, 2023

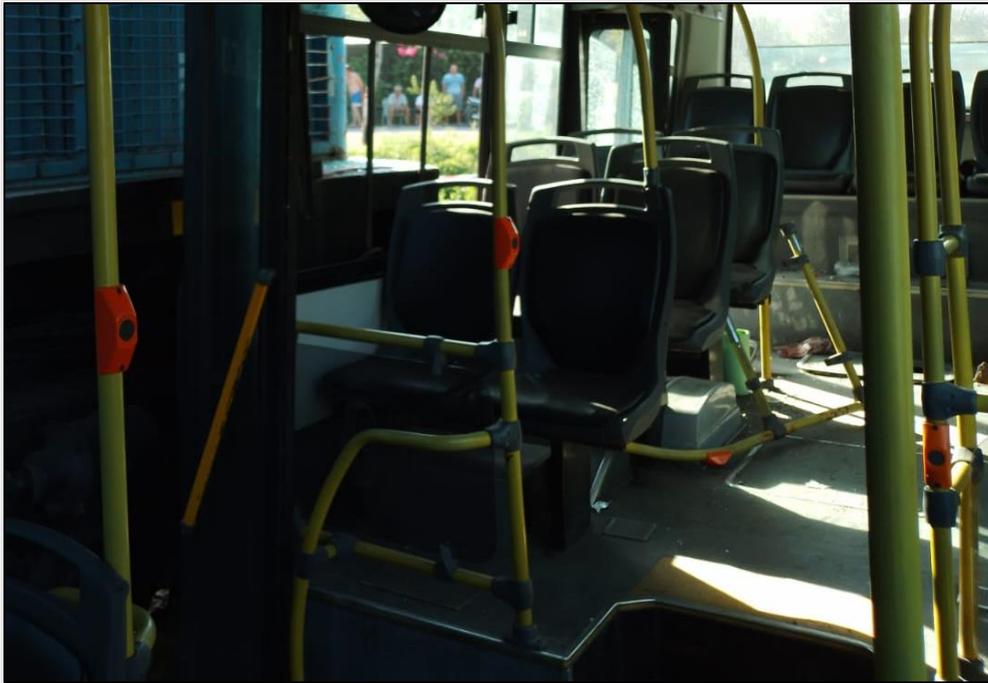
Por otra parte, se constató que, en el interior del vehículo, se produjo el desprendimiento de uno de los caños pasamanos traseros del soporte de timbre.

Figura 3. Daños en el ómnibus. Fuente: JST, 2023

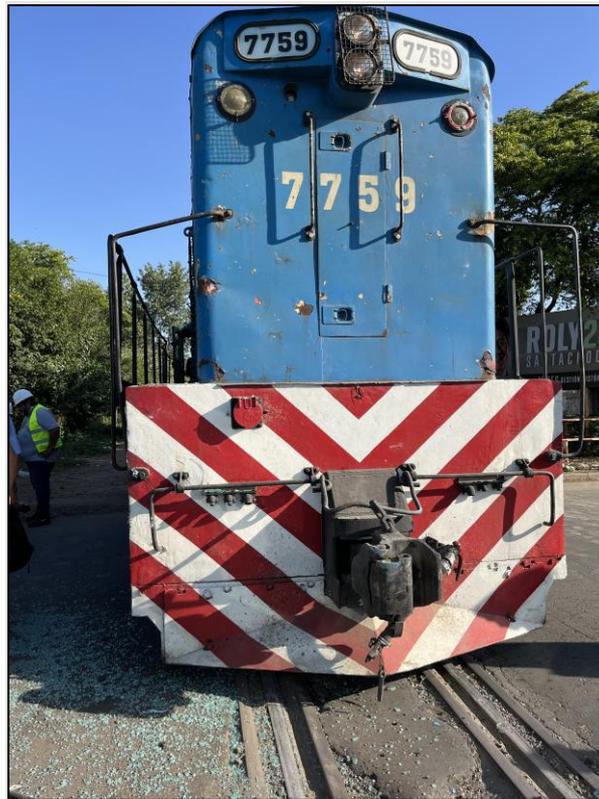
La locomotora no registró daños. A las 19:00 retomó su curso hacia estación Pino San Lorenzo, luego de ser liberada por la Policía de la ciudad que efectuó las pericias correspondientes.

Figura 4. . Locomotora luego de la colisión. Fuente: JST, 2023

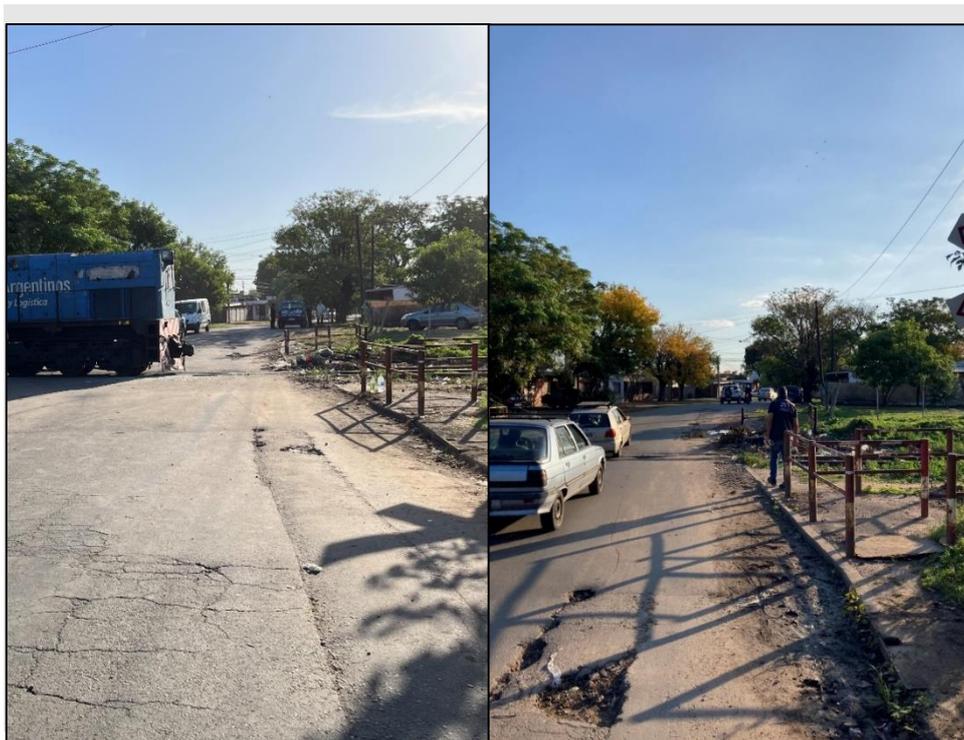
La calzada vehicular tiene sentido doble. Desde las calles Blomberg y Polledo hasta el cruce con las vías, las calzadas de asfalto presentan diferentes irregularidades. Se visualizaron fallas sobre la superficie, que encajan con el tipo conocido como fisuras piel de cocodrilo. En adición, se encontraron baches y descascaramientos, así como parches a diferente nivel de la calzada, lo cual podría dificultar el correcto drenaje en caso de lluvias.

Figura 7. Visualización de la calzada vehicular desde calle Blomberg con parches, fisuras y descascaramientos. Fuente: JST, 2023

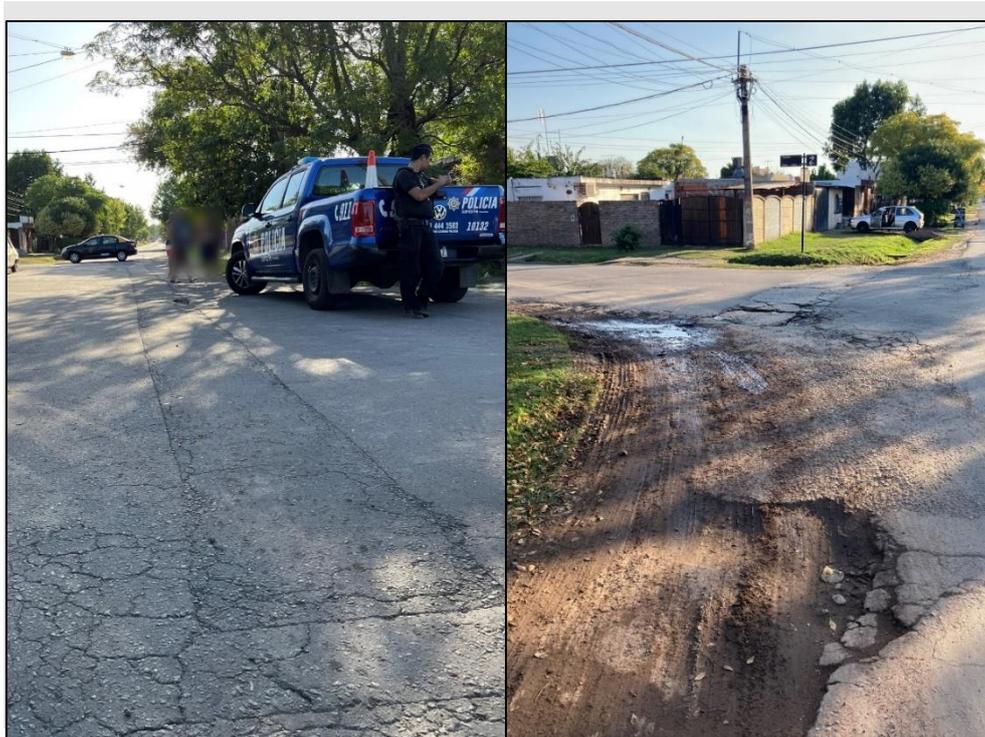
Desde la calle Polledo hacia el cruce de vías, los laterales de la calzada son irregulares y lindan con tierra y vegetación.

Figura 8. Visualización de la calzada vehicular, entre calle Polledo y el cruce de vías vista hacia cardinal este, con parches, fisuras y descascaramientos, tierra y vegetación. Fuente: JST, 2023

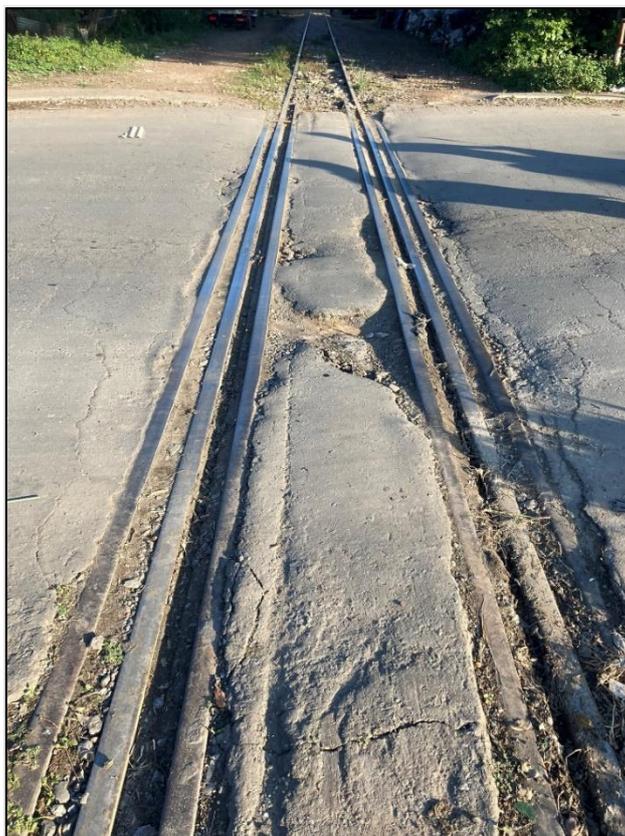
La vía está alineada y la trocha se mantiene constante en toda la longitud del PAN. Sin embargo, el asfalto que conforma la infraestructura presenta deterioros. A la derecha de la Figura 10, puede observarse una altura levemente mayor al contrarriel; en días de lluvia, esto podría generar desbordes entre riel y contrarriel. El agua se deposita bajo los durmientes y genera un barro que no alcanza a secarse en su totalidad por el asfalto de arriba, lo que provoca que el PAN descienda, como se observa en la figura de referencia. Por otro lado, el contrarriel externo derecho está más bajo que el riel principal. Esto ocasiona que los vehículos que circulan por el PAN golpeen el riel principal, lo que genera modificaciones en la trocha.

Figura 9. Estado actual de las vías en el PAN Floduardo Grandoli. Fuente: JST, 2023

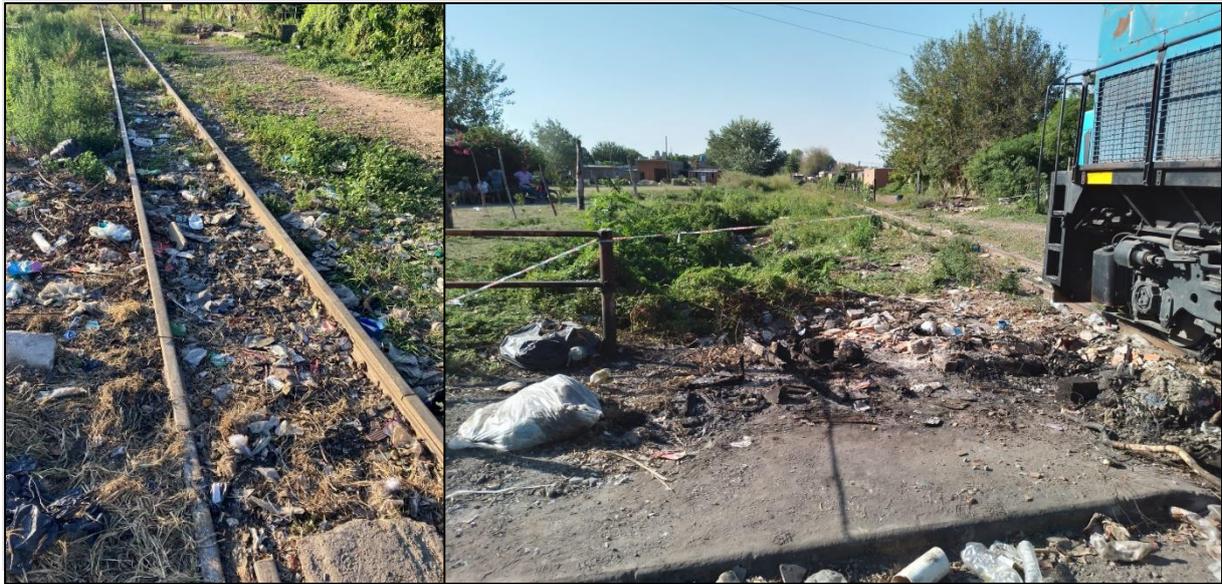
Se observó la presencia de laberintos peatonales en ambos sentidos de circulación. Los caños que conforman su estructura presentaban corrosión. En el sector de vías del lado peatonal norte se advirtió la presencia de un basural que impide el cruce de los peatones. Asimismo, se observaron residuos en el resto del trayecto ferroviario próximo al PAN.

Figura 10. Presencia de residuos en zona de vía. Fuente: JST, abril 2023

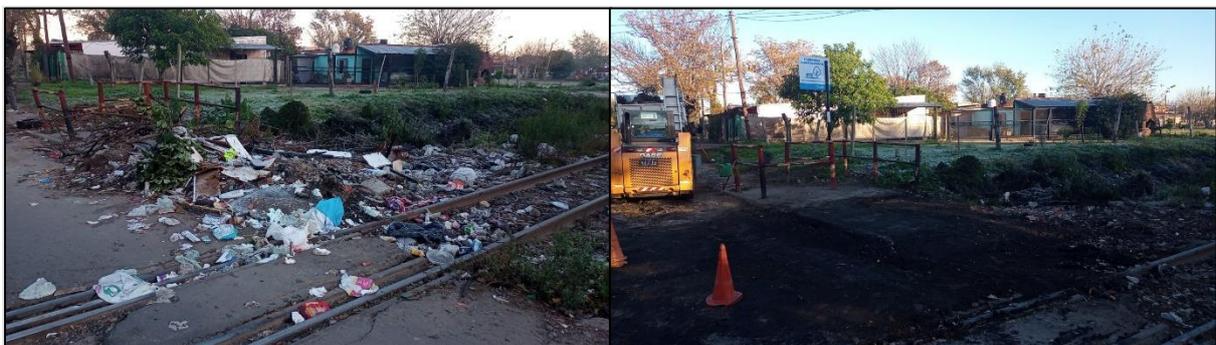
La información proporcionada por la Dirección General de Higiene Urbana de la Secretaría de Ambiente y Espacio Público de la Municipalidad de Rosario indica que el área cuenta con servicio de limpieza disponible a demanda a través de cooperativas contratadas por la Municipalidad. Según los registros disponibles, el 14 de junio se realizaron labores de limpieza en el área mencionada.

Figura 11. Antes y después de la limpieza del PAN. Fuente: Dirección General de Higiene Urbana de la Secretaría de Ambiente y Espacio Público de la Municipalidad de Rosario, junio 2023.

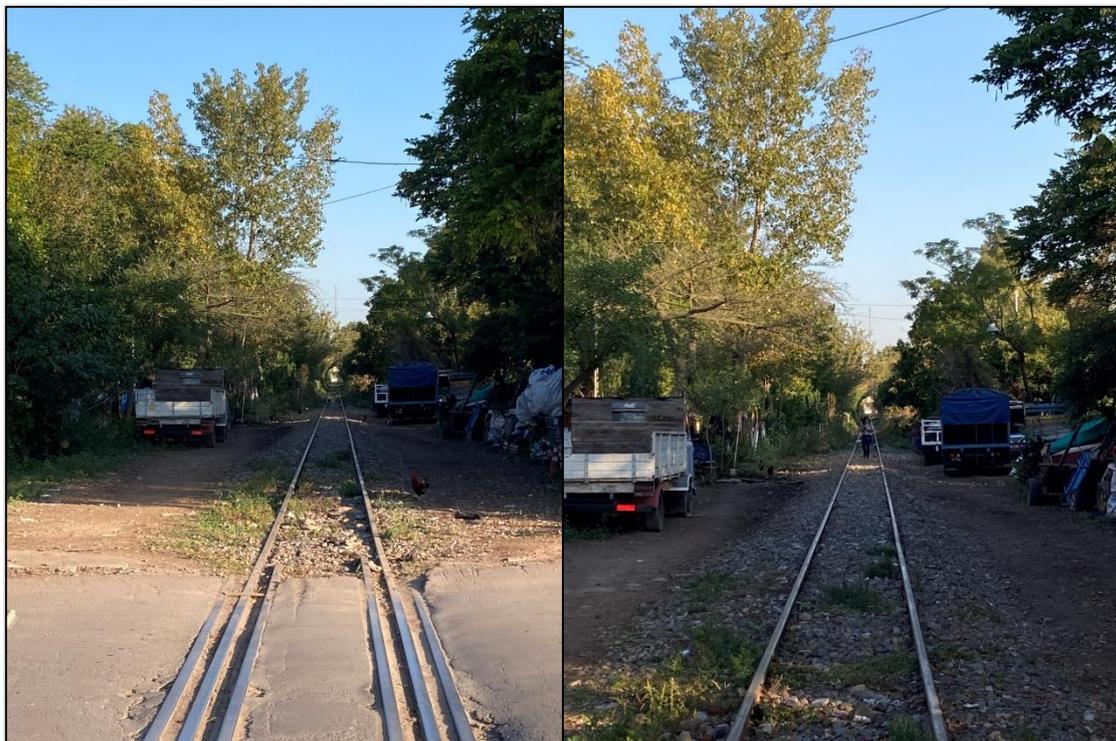
En referencia a la zona segura del ferrocarril, se evidenció la presencia de edificaciones precarias, árboles y vegetación, acopio de materiales y estacionamiento de vehículos a escasos metros del tramo ferroviario. Esto se encuentra en divergencia con lo establecido por la [Ley General de Ferrocarriles](#) N.º 2.873. De acuerdo con el

capítulo II, artículo 55, está prohibido a toda persona extraña al servicio del camino introducirse o estacionarse en él a no ser empleados públicos en el desempeño de sus funciones. Por otro lado, de acuerdo con el artículo 56, está prohibido efectuar cualquiera de las siguientes actividades a menor distancia de 20 m de la vía:

- Abrir zanjas, hacer excavaciones, explotar canteras o minas; y en general, ejecutar cualquier obra análoga que pueda perjudicar la solidez de la vía.
- Construir edificios de paja o de otra materia combustible.
- Hacer cercos, sementeras, depósitos o acopios de materias inflamables o combustibles.

- Construir muros o cierres a menor distancia de 2 m de la vía.
- Hacer plantaciones de árboles a menos de 12 m de la vía.

Figura 12. Incursión en zona segura del ferrocarril. Fuente: JST, abril 2023.

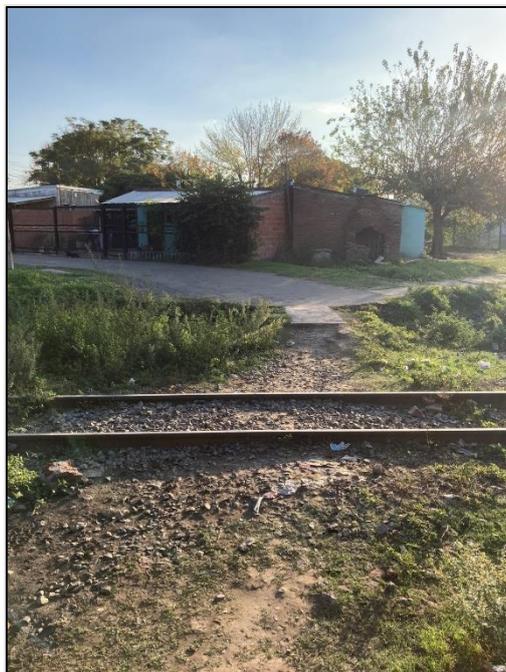
También se detectó un paso peatonal sin habilitación a 30 metros del PAN.

Figura 13. Paso peatonal no habilitado. Fuente: JST, abril 2023.

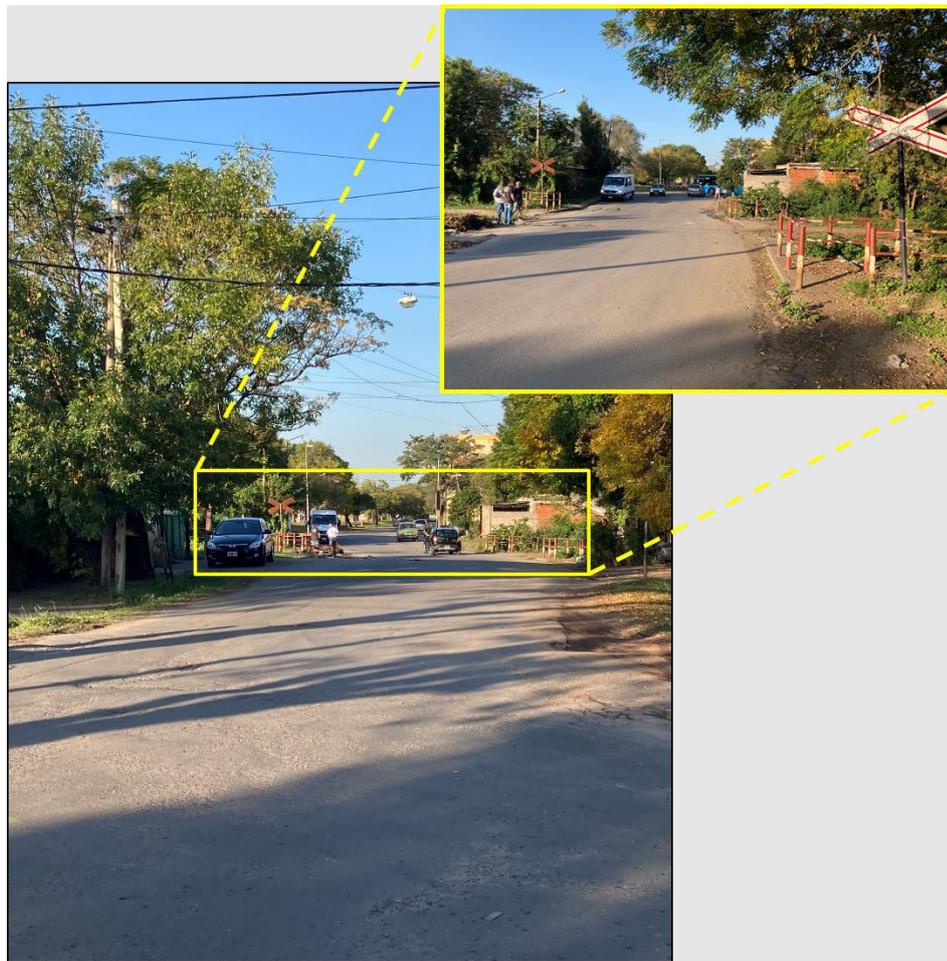
La normativa establece que basta con una sola condición de visibilidad incumplida para que se considere que el PAN no posee visibilidad suficiente. El equipo de investigación detectó una divergencia entre lo relevado en el PAN del suceso y lo establecido por el artículo 5.2.3.3, inciso “d” de la normativa antes mencionada, dado que se constató la existencia de obstáculos que obstruyen la visión desde todos los sentidos de circulación, tanto viales como ferroviarios.

Figura 16. Visibilidad desde la intersección entre Floduardo Grandoli y Polledo. Fuente: JST, 2023

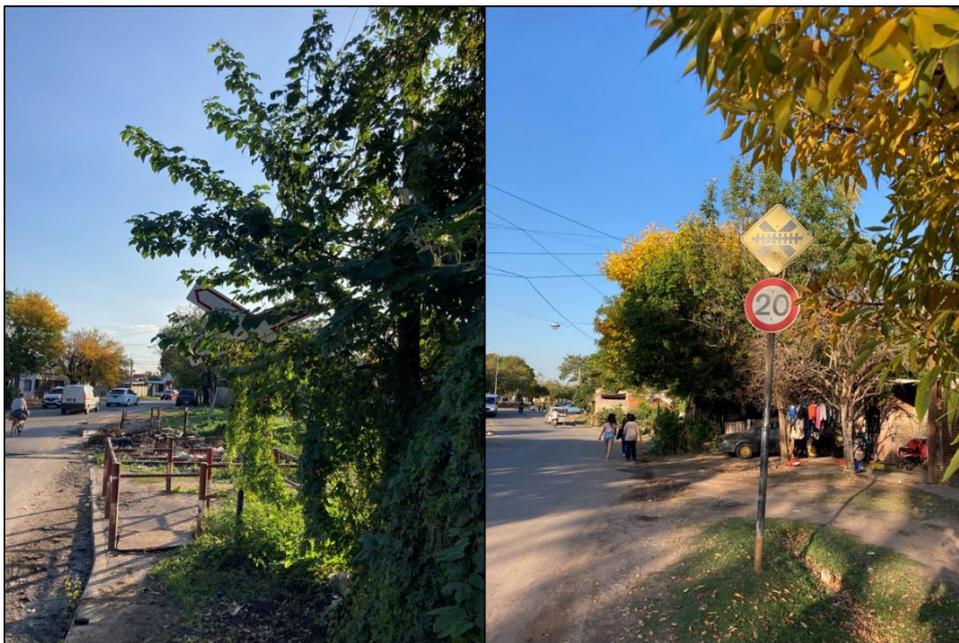
El equipo de investigación registró la ausencia de señalización pasiva horizontal, mientras que, por otro lado, se verificó que la señalización pasiva vertical no cubría la totalidad de lo exigido por la normativa vigente. Se evidenció la presencia de cruz de San Andrés (señal P.3) en ambos sentidos de circulación y de los avisos de cruce ferroviario (P.40) y límite de velocidad (R.15) en un solo sentido de circulación. Sin embargo, esta señalización se encontraba obstaculizada por vegetación. Tampoco se constató la presencia de señalización activa.

Figura 17. Señalización pasiva vertical obstaculizada por vegetación. Fuente: JST,2023

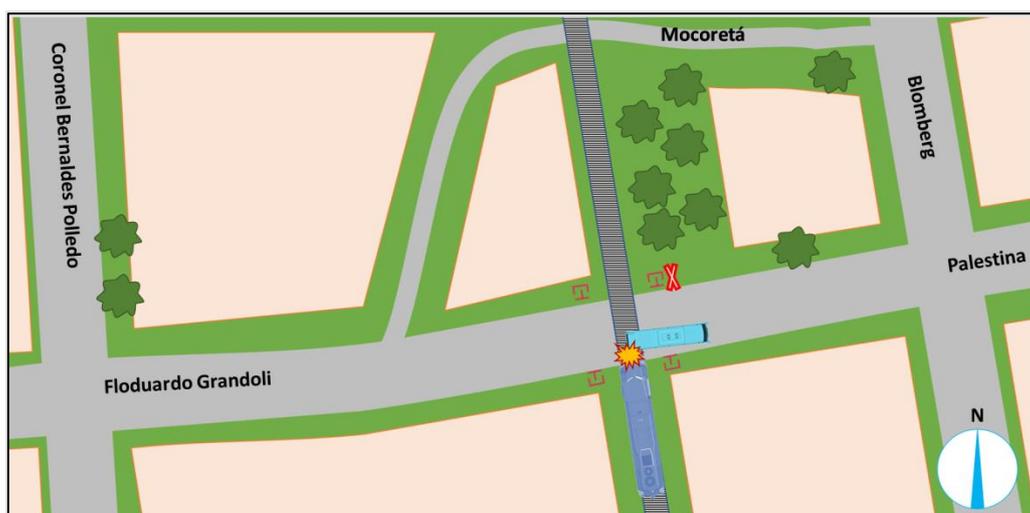
En la intersección de las vías férreas y la calle Floduardo Grandoli, se produjo la colisión entre la locomotora n.º 7759 y el ómnibus AB925VP. El vehículo automotor se encontraba trasponiendo el PAN al momento del suceso. La locomotora, capot largo, impactó en la parte lateral posterior derecha del ómnibus. En consecuencia, el ómnibus fue arrastrado y girado en sentido contrario al tren.

Figura 19. Ilustración de la colisión. Fuente: JST, 2023

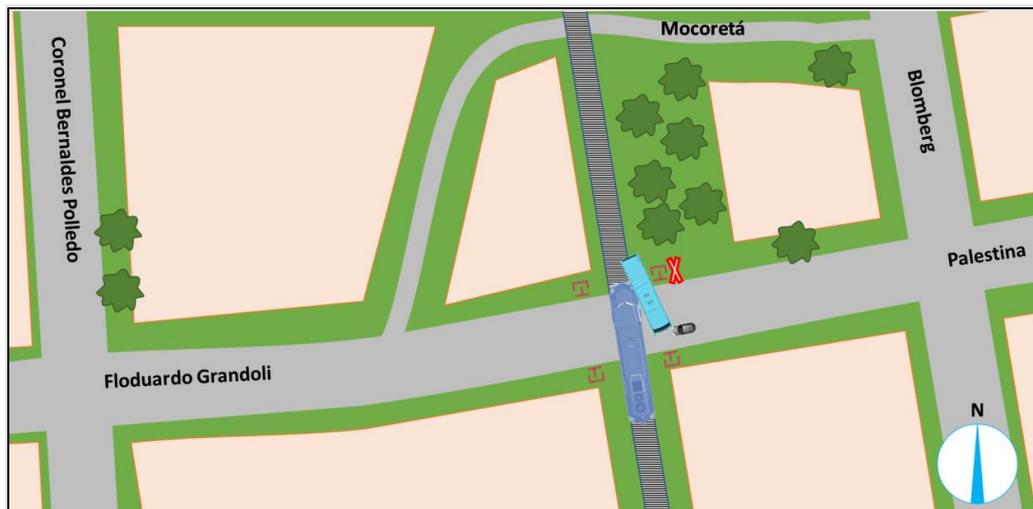
Como producto del impacto, el ómnibus se trasladó hasta quedar en su punto de inmovilidad final, en dirección sur-este, casi en forma paralela al tren. Este se detuvo sobre la intersección.

Figura 20. Ilustración de posición final de los vehículos luego de la colisión. Fuente: JST, 2023
