INFORME BÁSICO (U)

FORMULARIO OPERATIVO Nº 5

ID	TIPO	FECHA	HORA	HORA UTC
EX-2022-04257535- -APN-JST#MTR	ACCIDENTE	13/01/2022	05:29	08:29

Lugar	Estación Vicealmirante Montes			
Localidad	Don Torcuato			
Provincia	BUENOS AIRES			
Operadora / Línea	FERROVÍAS	Belgrano Norte		
Ubicación en el ramal	Km	Palo		
	26,387	-		
Coordenadas geográficas	S [GMS]	W [GMS]		
	-34° 30' 14,61"	-58° 37' 13,67"

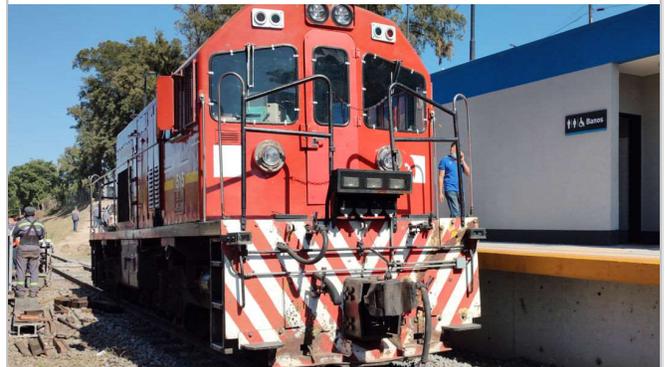
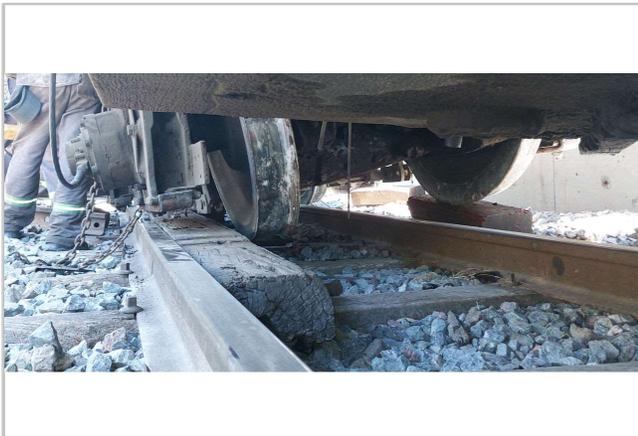
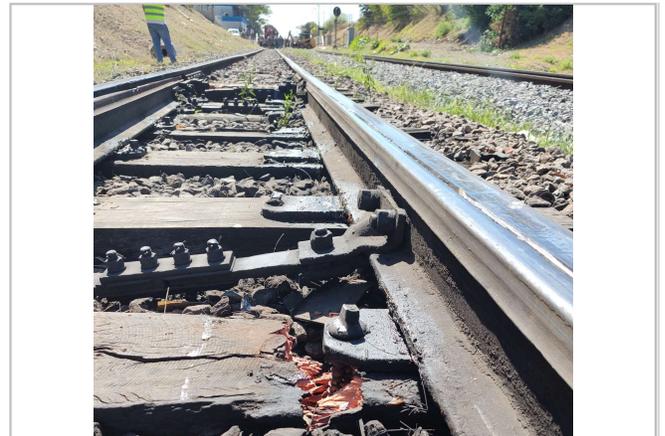
FOTOGRAFIA DEL SUCESO

Uno de los ejes de la locomotora sufrió una rotura y descarriló aproximadamente en el cambio de salida de estación Don Torcuato. La formación continuó circulando hasta la punta de andén de estación Vicealmirante Montes, donde detuvo su marcha con dos ejes descarrilados.

Se observaron marcas (en vía descendente) en cambio de salida de estación Don Torcuato y en sección entre Don Torcuato y Vicealmirante Montes. Asimismo, se identificaron daños en el cambio de entrada a estación Vicealmirante Montes, el pasillo peatonal y el tramo de vía entre éste y la punta de andén.

Durante las tareas de encarrilamiento en punta de andén, lado Don Torcuato, se observó la locomotora 1515 y el eje partido. Asimismo, se identificaron daños en durmientes, fijaciones y barras de cambio entre la punta de andén y la ubicación final de la locomotora.
