Informe Preliminar de Seguridad Operacional

Colisión en paso a nivel

Tren 3349

Paso a nivel Pueyrredón, Haedo, Buenos Aires

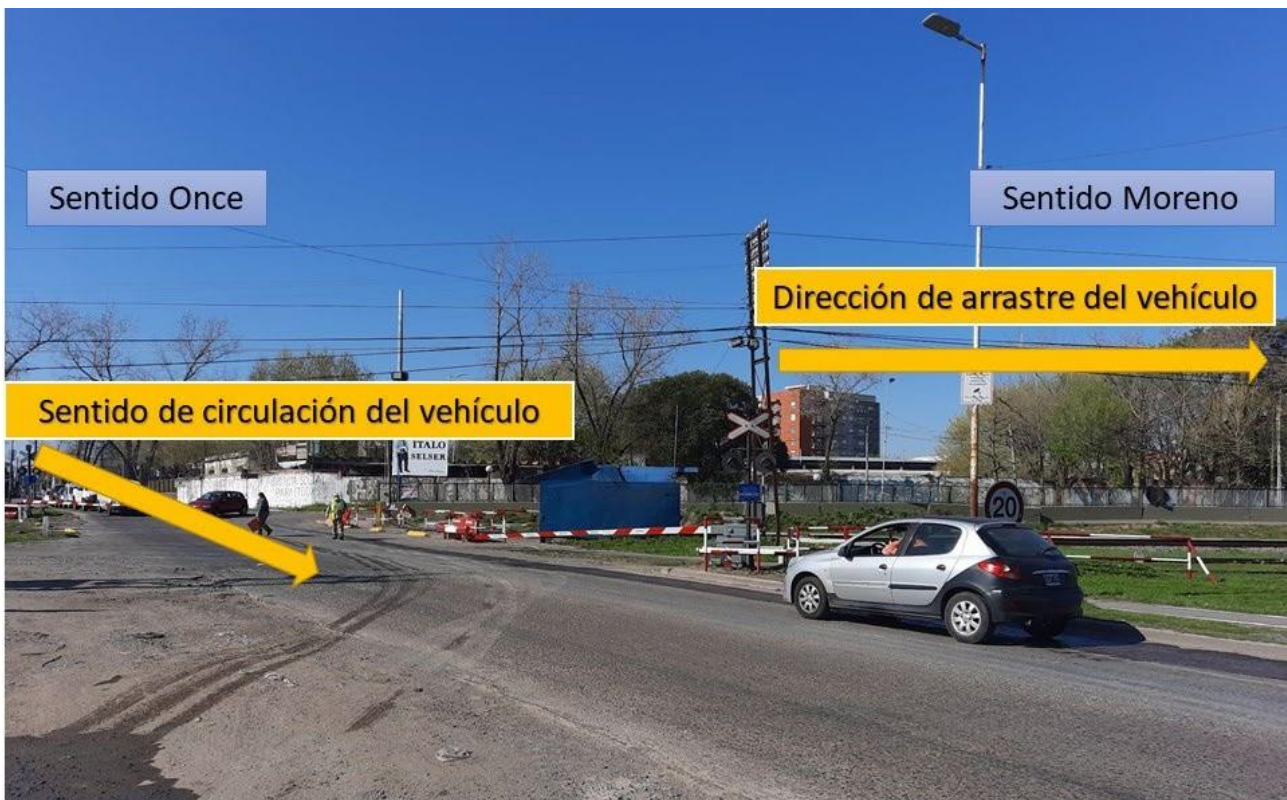
Figura 1. PAN Pueyrredón. Fuente: JST, 2021

En el lugar del suceso se encuentra el paso a nivel de la Av. Pueyrredón. Este presenta una leve pendiente hacia el sector de vías. Se encuentra en un estado regular, aunque presenta algunas partes con desprendimiento de asfalto.

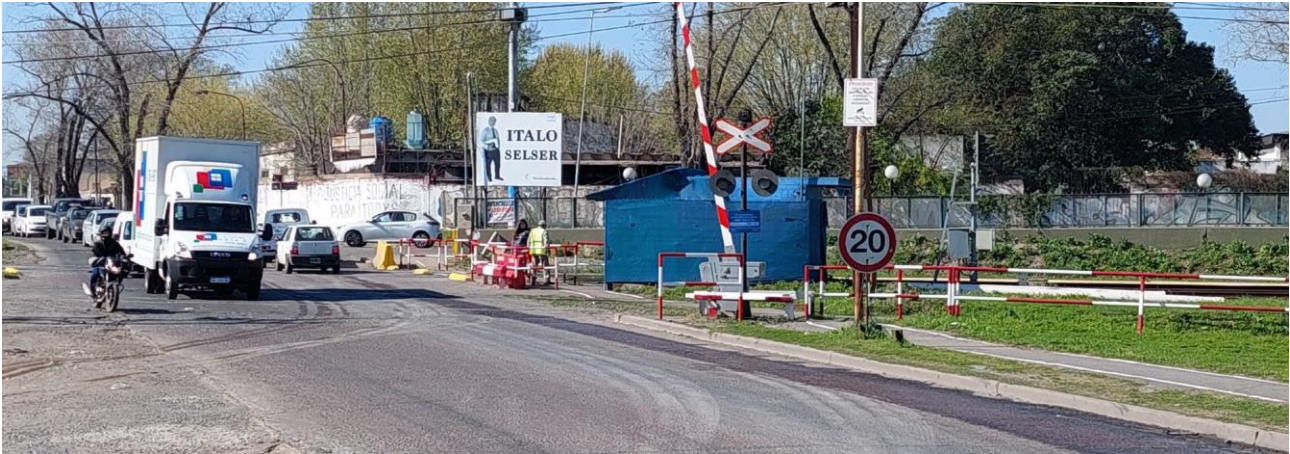
Figura 2. PAN Pueyrredón, vista desde la calle Dr. Guillermo Rawson. Fuente: JST, 2021

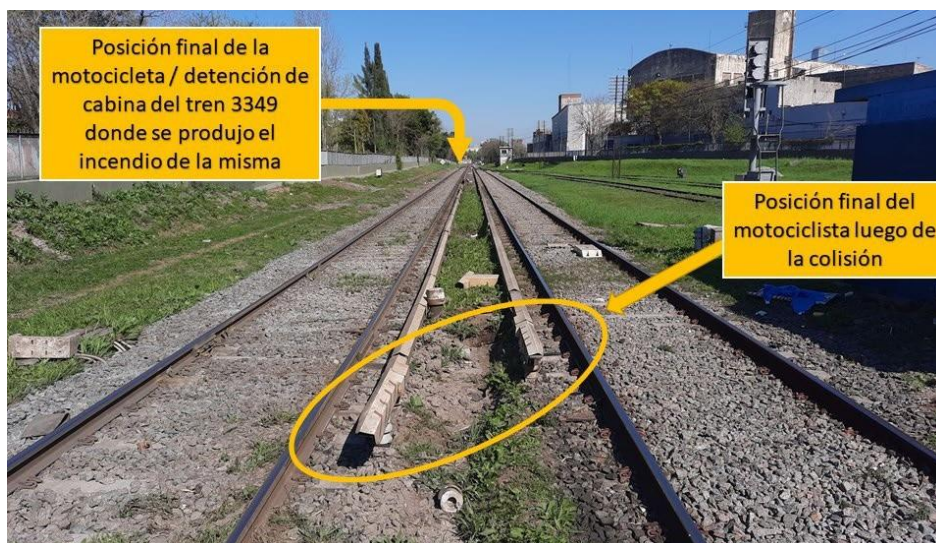
La colisión entre el tren 3349 y la motocicleta se produjo sobre el PAN cuando el vehículo carretero intentó cruzar en sentido Pueyrredón-Rawson. Debido a la colisión, la persona que conducía la motocicleta fue despedida sobre las vías en sentido a Moreno, impactando donde inicia el tercer riel. La motocicleta fue arrastrada 168 metros aproximadamente, hasta la detención del tren. En ese punto se inició el incendio de la motocicleta, afectando la cabina del tren.

Figura 3. Vista frontal de las vías y el tercer riel. Fuente: JST, 2021

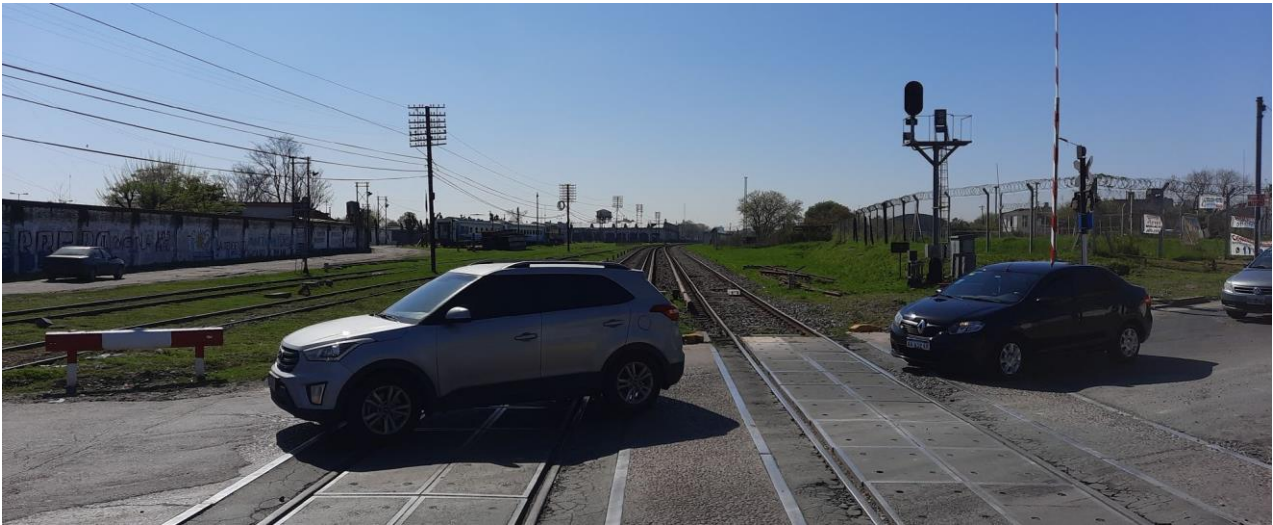
La señalización funcionaba correctamente, en concordancia con la barrera automática.

Figura 6. Vista general del PAN, en sentido Haedo. Fuente: JST, 2021
