**INFORME BÁSICO (U)**

FORMULARIO OPERATIVO Nº 5

ID	TIPO	FECHA	HORA	HORA UTC
EX-2021-89688021- -APN-JST#MTR	ACCIDENTE	22/09/2021	07:49	10:49

RESEÑA	CATEGORÍA DE SINIESTRO
	Choque de trenes con descarrilamiento

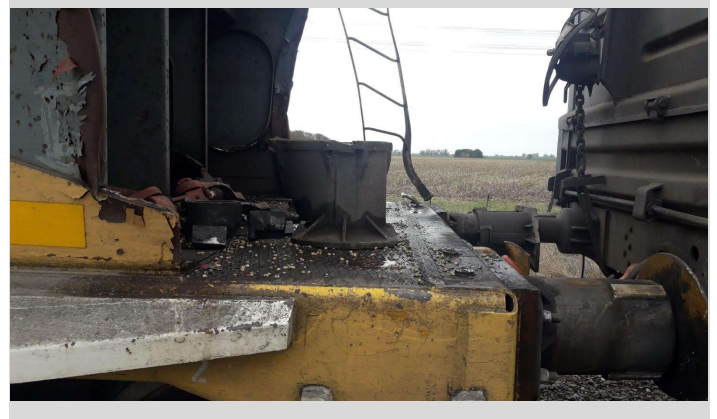
### FOTOGRAFÍA DEL SUCESO

La fotografía se corresponde al estado de los vagones afectados por el choque de cola entre trenes, los mismos se encontraban encarrilados y acoplados para su posterior traslado.
