## INFORME PROVISIONAL DE SUCESO FERROVIARIO

Choque de trenes en cercanías de la estación Palermo

Línea San Martín

13 de noviembre de 2021

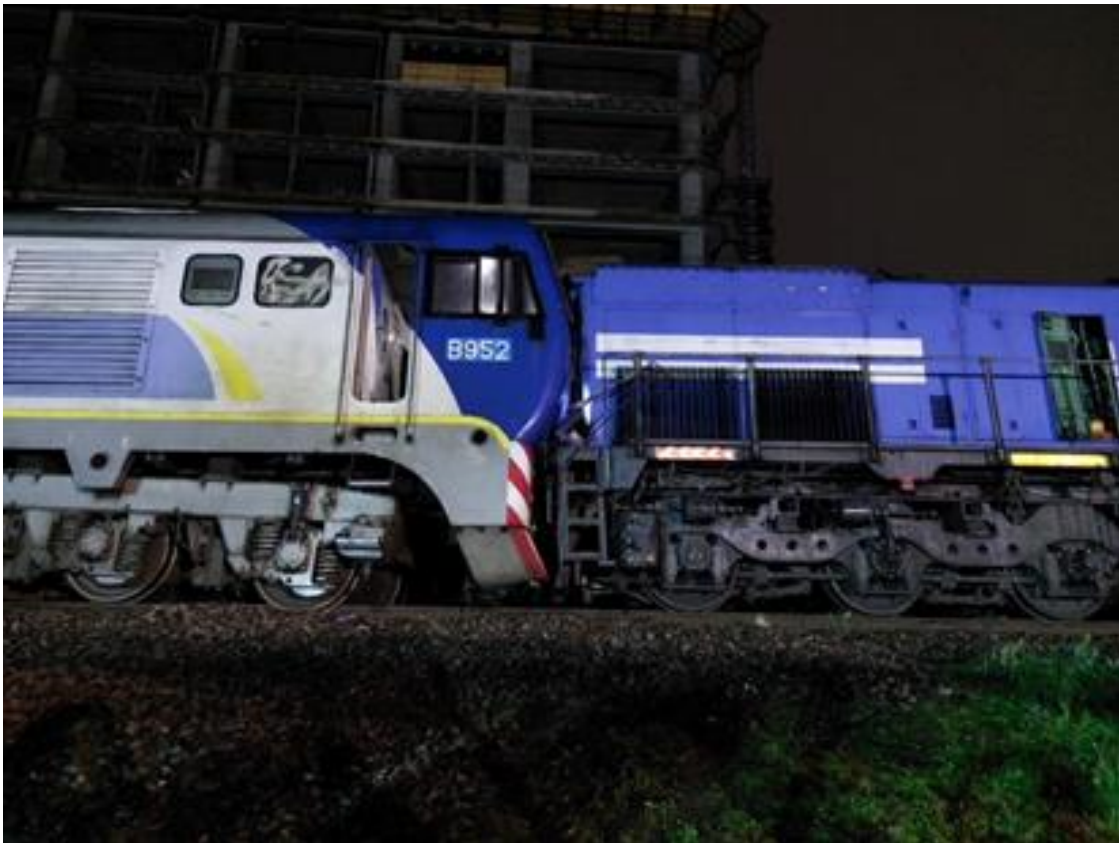
El 13 de noviembre de 2021, el tren 3894, conformado por la locomotora A901 y 7 coches con pasajeros a bordo, partió a las 21:34 de la estación Palermo, con destino a la estación Retiro, ambas ubicadas en la Ciudad Autónoma de Buenos Aires. Luego de abandonar la plataforma de la estación, a las 21:36 aproximadamente, el tren se detuvo por desperfectos técnicos a la altura de la señal 55 (progresiva km 5,500). Alrededor de las 22:00, mientras el tren 3894 se encontraba detenido esperando auxilio, se produjo el choque de frente con el tren 3027, compuesto por la locomotora B952.

Figura 1. Locomotoras B952 y A901 impactadas en cercanías de la estación Palermo. Fuente: JST, 2021

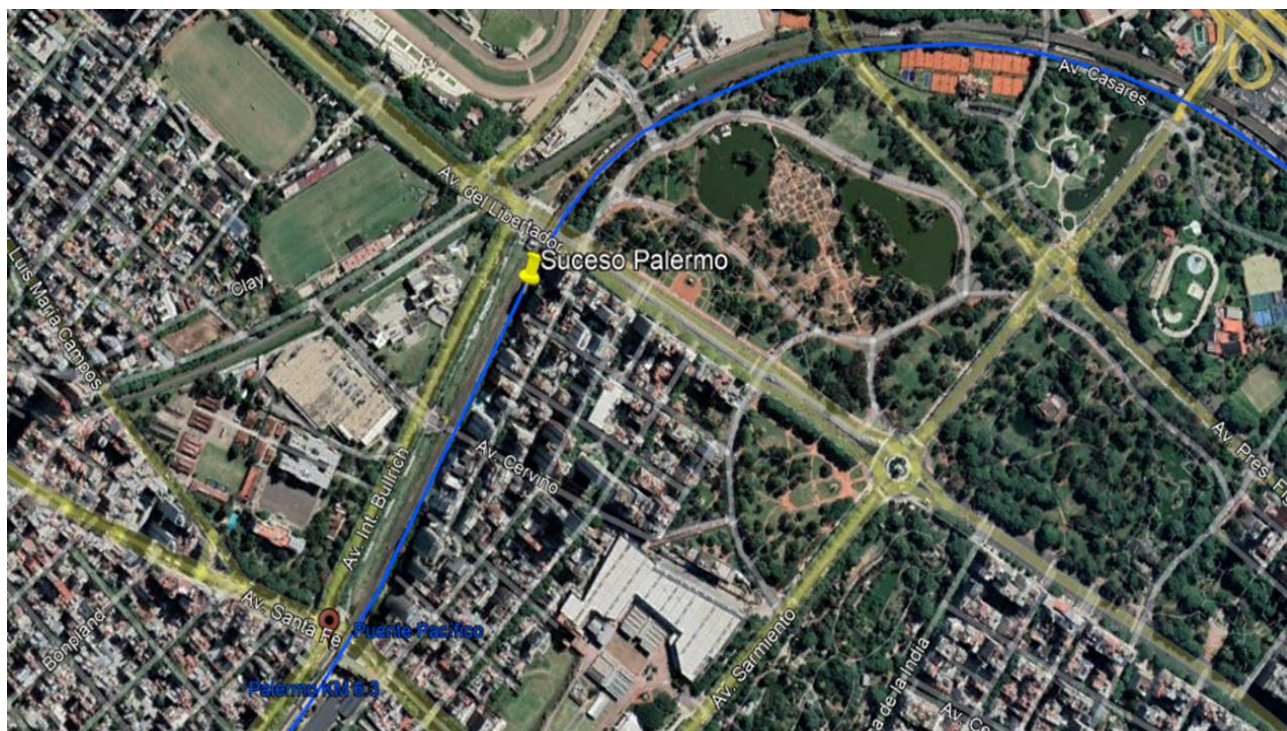
El choque se produjo a la salida de la curva ubicada *a posteriori* del cruce en bajo nivel de la Avenida del Libertador, en sentido de la marcha del tren 3027 (ver Figura 2). La señal 55, al lado de la cual se detuvo el tren 3894 por desperfectos técnicos, se encuentra junto a la vía descendente y gobierna la circulación de trenes ascendentes.

Figura 2. Lugar del suceso. Fuente: Google Earth, anotaciones JST, 2022

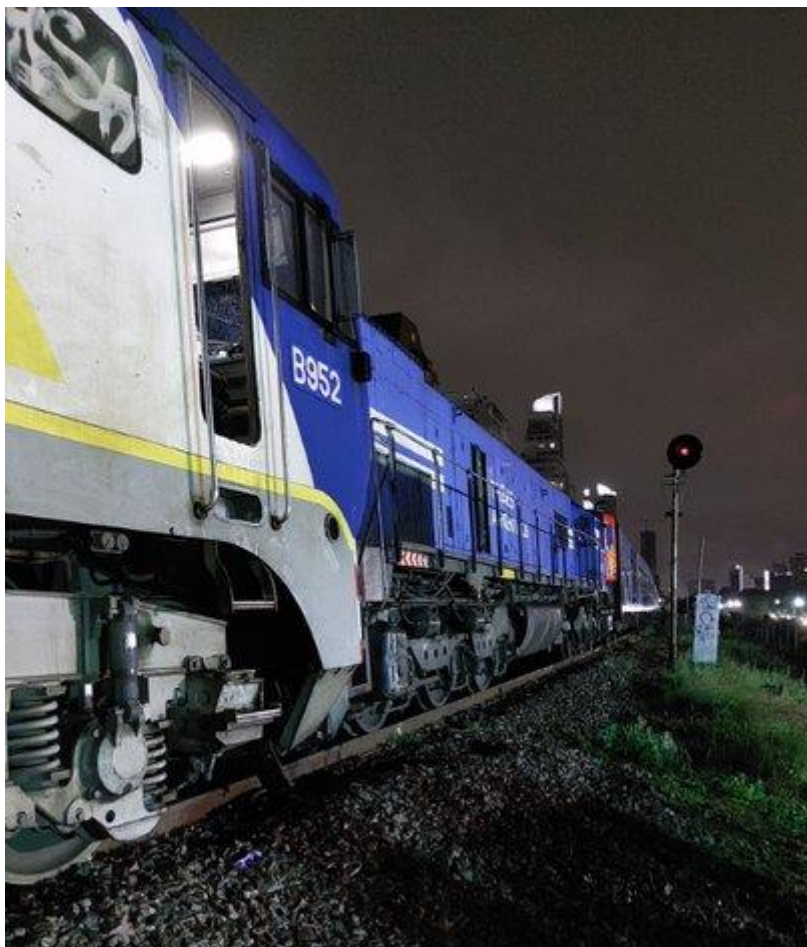
En el lugar del accidente se observaron ambas locomotoras impactadas sobre la vía descendente. La locomotora B952 presentaba el primer eje descarrilado.

Figura 3. Locomotoras B952 descarrilada a la altura de la señal 55. Fuente: JST, 2021

Luego del choque se realizaron las tareas de encarrilamiento y de remolque de la formación y de la locomotora B952.

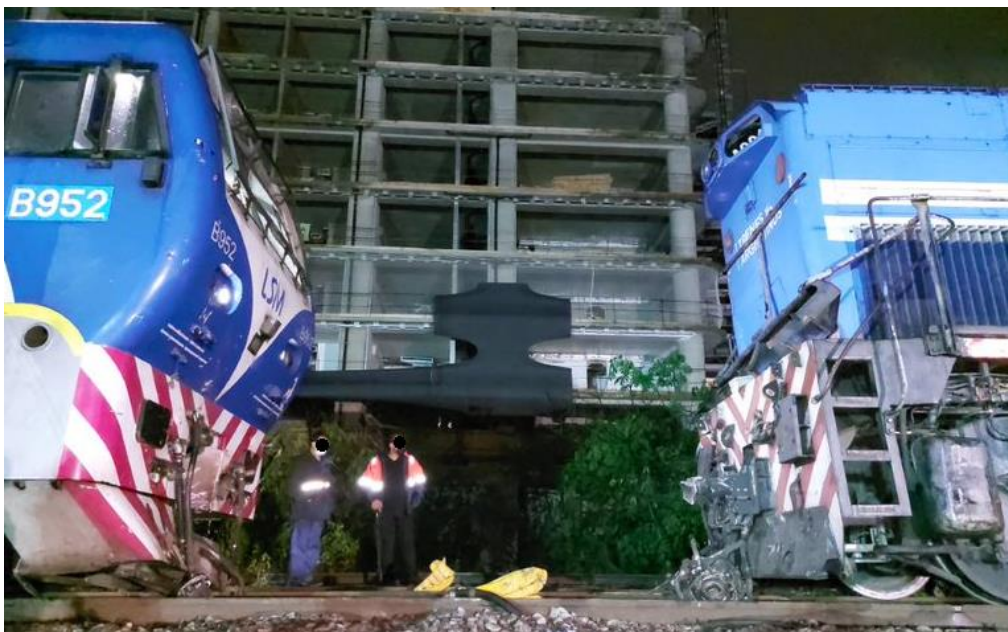
Se observaron daños mayores en los enganches frontales de las locomotoras impactadas y en sus frentes. El enganche entre la locomotora A901 y el primer coche de la formación también presentó daños. En cuanto a la locomotora B952, se hallaron su miriñaque y su parabrisas con roturas.

Figura 4. Daños en ambas locomotoras. Fuente: JST, 2021

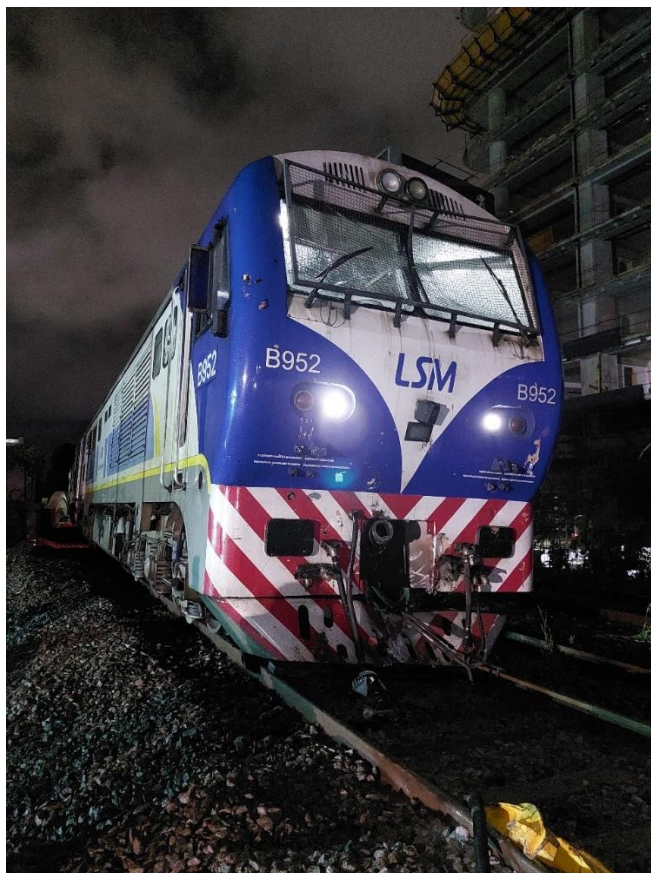
Figura 5. Daños en la locomotora B952. Fuente: JST, 2021

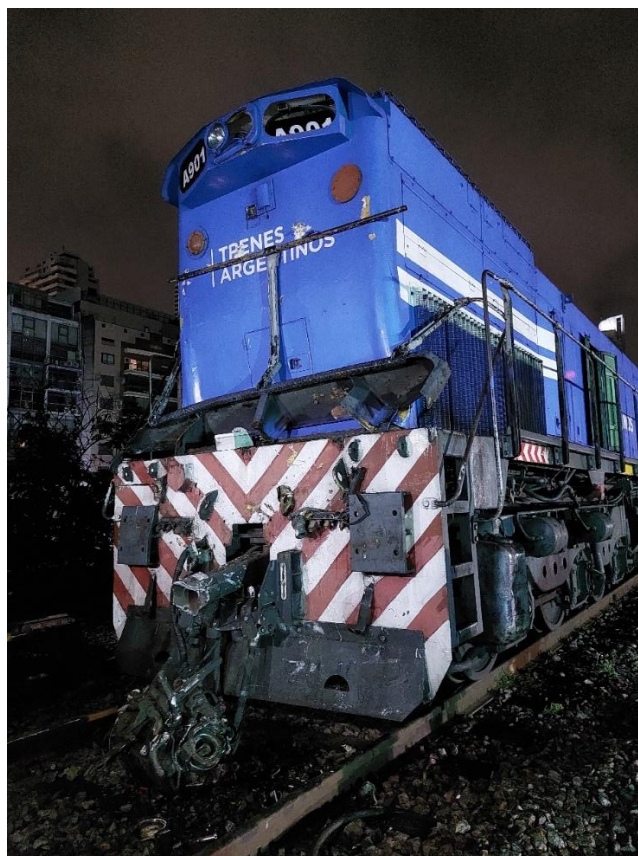
Figura 6. Daños en la locomotora A901. Fuente: JST, 2021

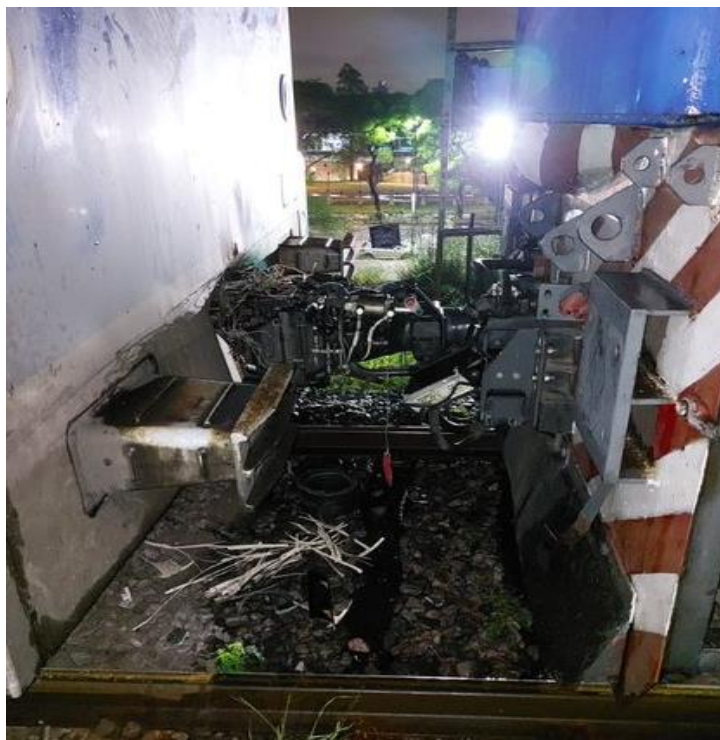
Figura 7. Daños en el enganche de la locomotora A901 y el primer coche de la formación. Fuente: JST, 2021
