INFORME BÁSICO (U)

DNISF

ID	TIPO	FECHA	HORA	HORA UTC
EX-2021-113577150-APN-JST#MTR	ACCIDENTE <input type="checkbox"/>	22/11/2021	23:45	02:45

Lugar	Cercanías de Estación Lumberas		
Localidad	Lumberas		
Provincia	SALTA <input type="checkbox"/>		
Operadora / Línea	TRENES ARGENTINOS <input type="checkbox"/>	Gral. Belgrano	
Ubicación en el ramal	Km	Palo	
	1013	-	
Coordenadas geográficas	S [GMS]	W [GMS]	
	25° 13' 37"	64° 54' 47"

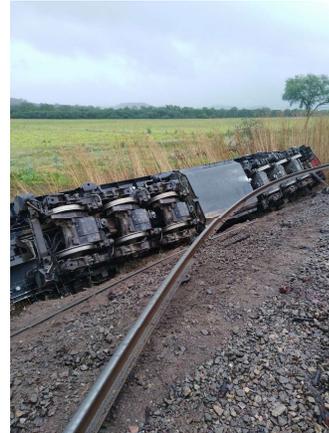
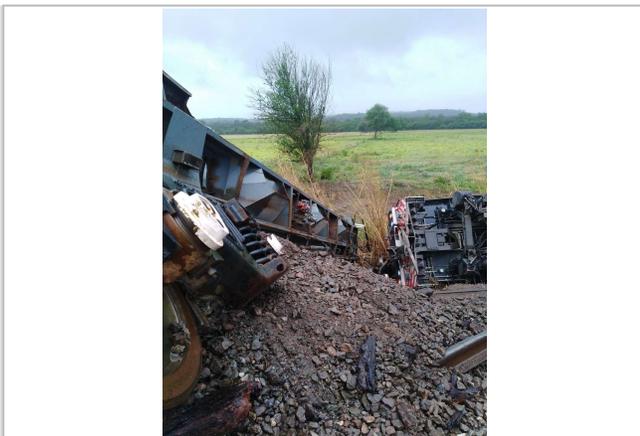
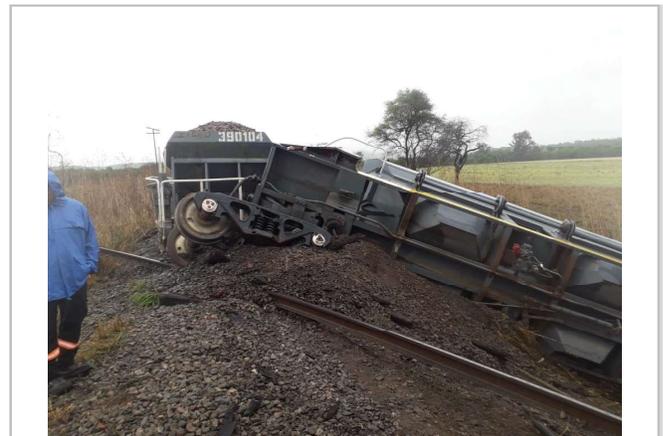
FOTOGRAFIA DEL SUCESO

El tren N° 9014 circulaba en sentido Norte-Sur por el ramal C en la provincia de Salta. Luego de atravesar Lumberas (Pk 1.014,897), se produjo el descarrilamiento de la locomotora, la cuál se deslizó por el terraplén y cayó del lado este (E) de la vía, volcando y arrastrando consigo al primer vagón de la formación. El tren llevaba carga de balasto hacia a Metán.

Durante el relevamiento de campo se pudo observar un cierto grado de deterioro de las condiciones generales de vía en la zona previa al accidente, como ser durmientes en estado de descomposición, partidos y dislocados de su posición y fijaciones sueltas. Asimismo, el balasto de la plataforma se encontraba distribuido irregularmente. También se observó faltante de durmientes.
