# Informe Preliminar de Seguridad Operacional

Descarrilamiento en vía principal

N.º de tren 1416 - locomotora 9771

Totoralejos, Tulumba, Córdoba

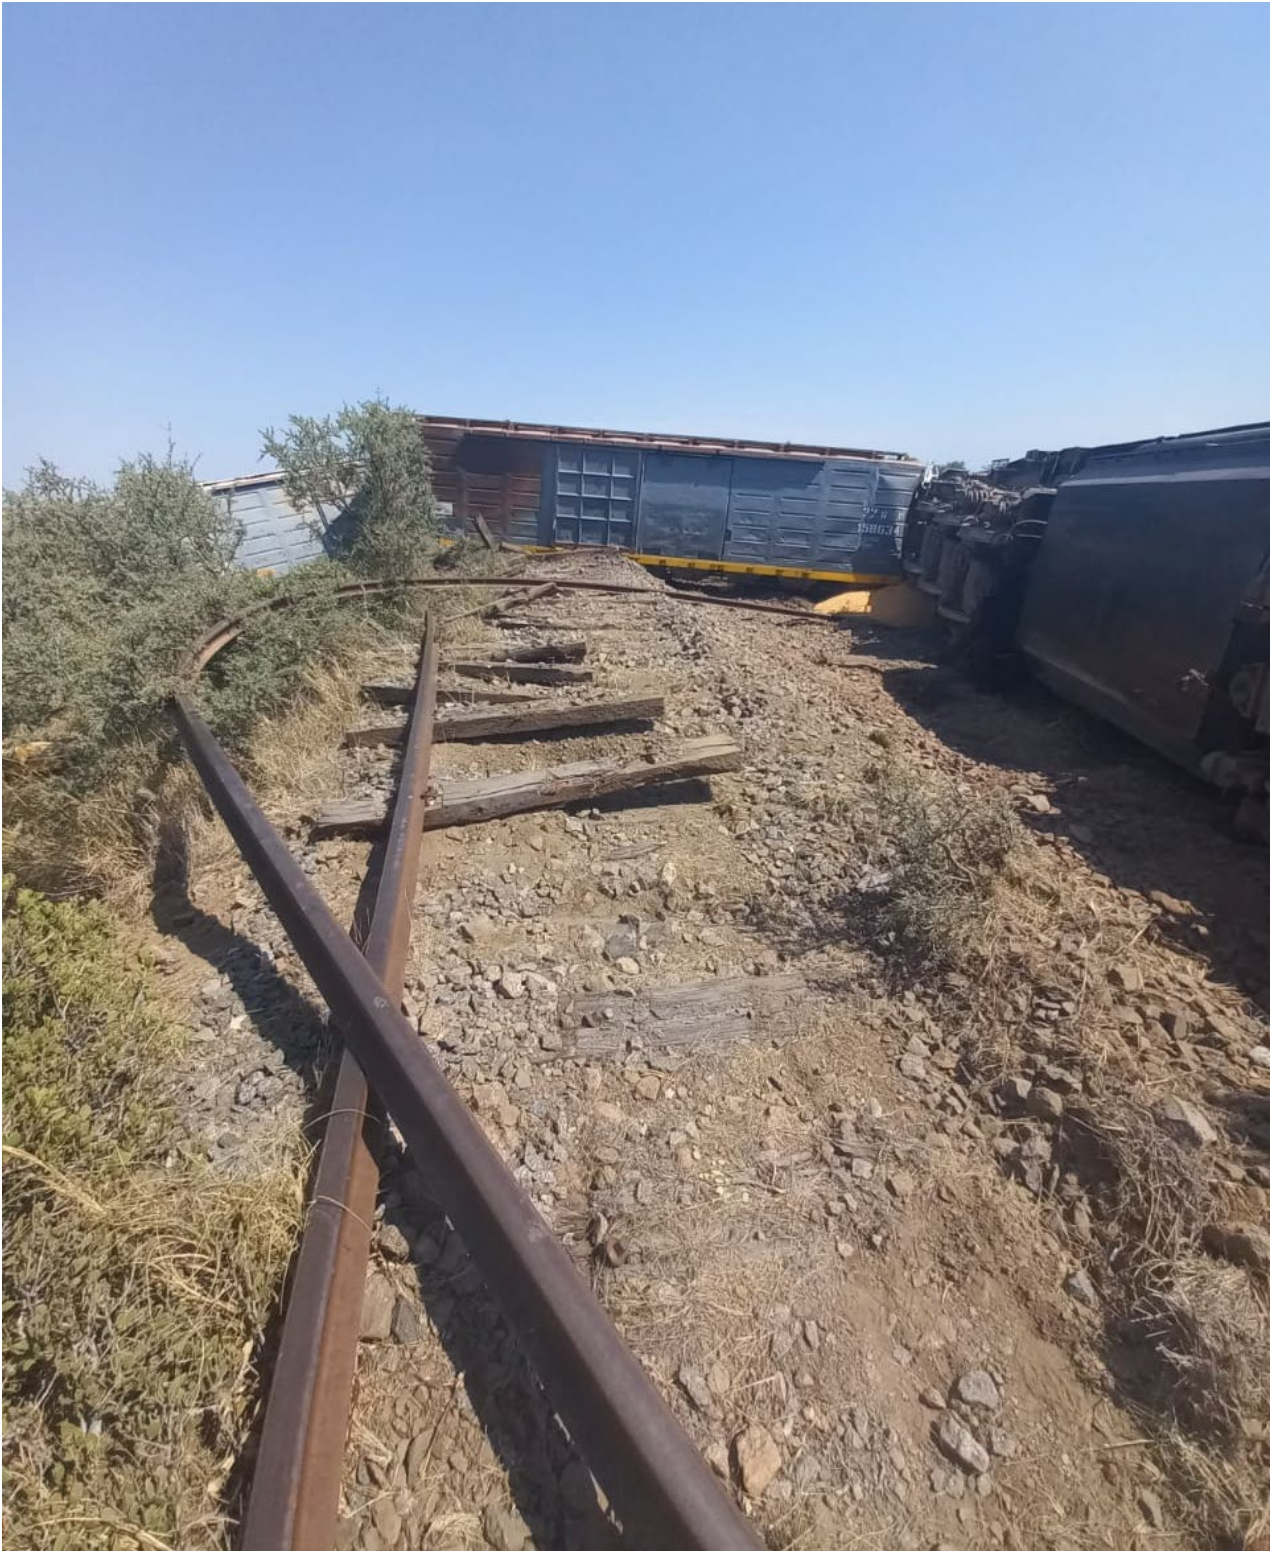
Figura 2. Arrastre de superestructura de vía y vagones descarrilados pertenecientes al tren N.º1416.  
Fuente: Archivo JST

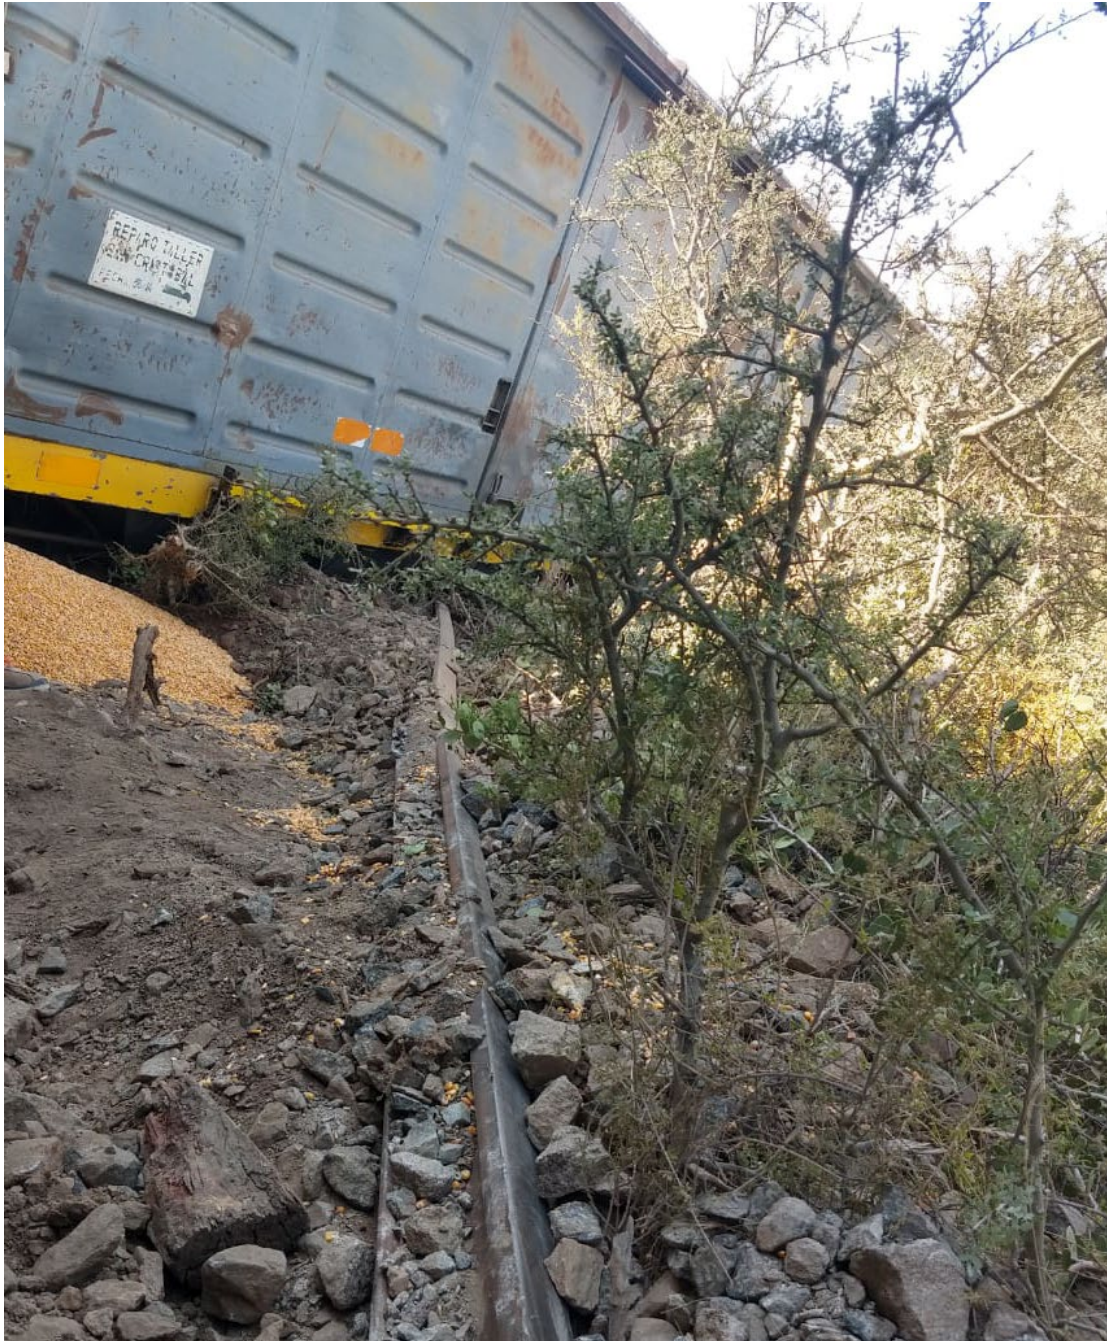
Figura 3. Vagones descarrilados pertenecientes al tren N.º 1416. Fuente: Archivo JST

En el lugar se registró la pérdida parcial de carga de los primeros 2 vagones en sentido de la marcha. Los mismos sufrieron daños de importancia en su carrocería y en sus bogies. La superestructura de vía fue arrastrada por los vagones sufriendo también daños de importancia.

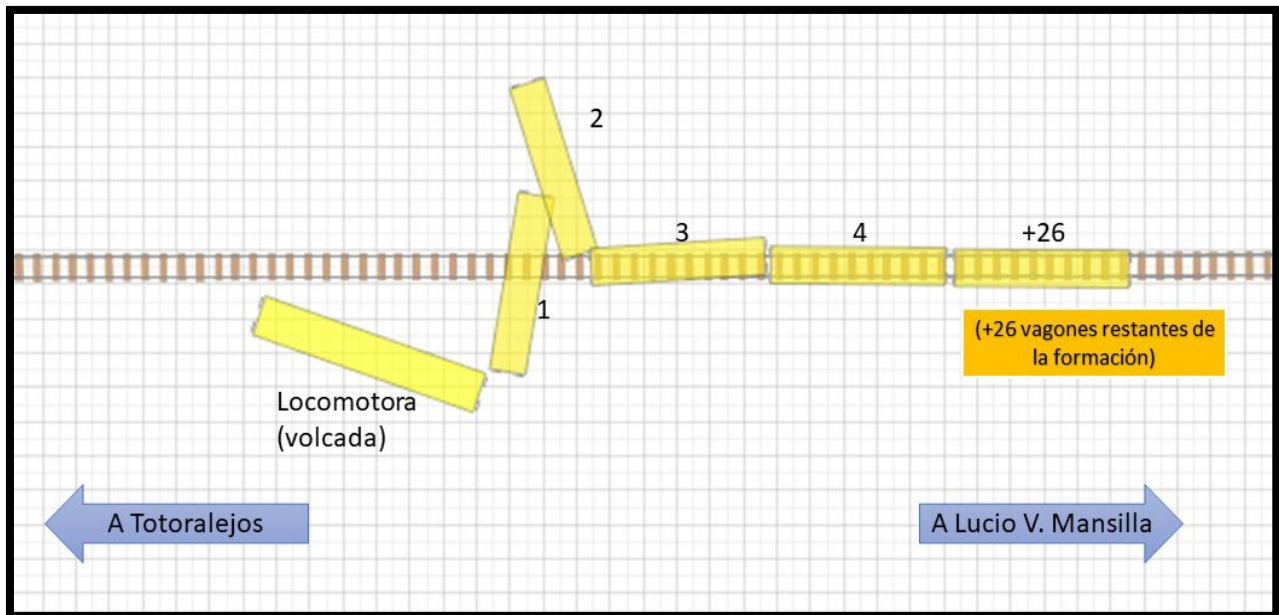
Figura 4. Croquis de la posición final de los coches, respecto a la vía. Fuente: Elaboración propia

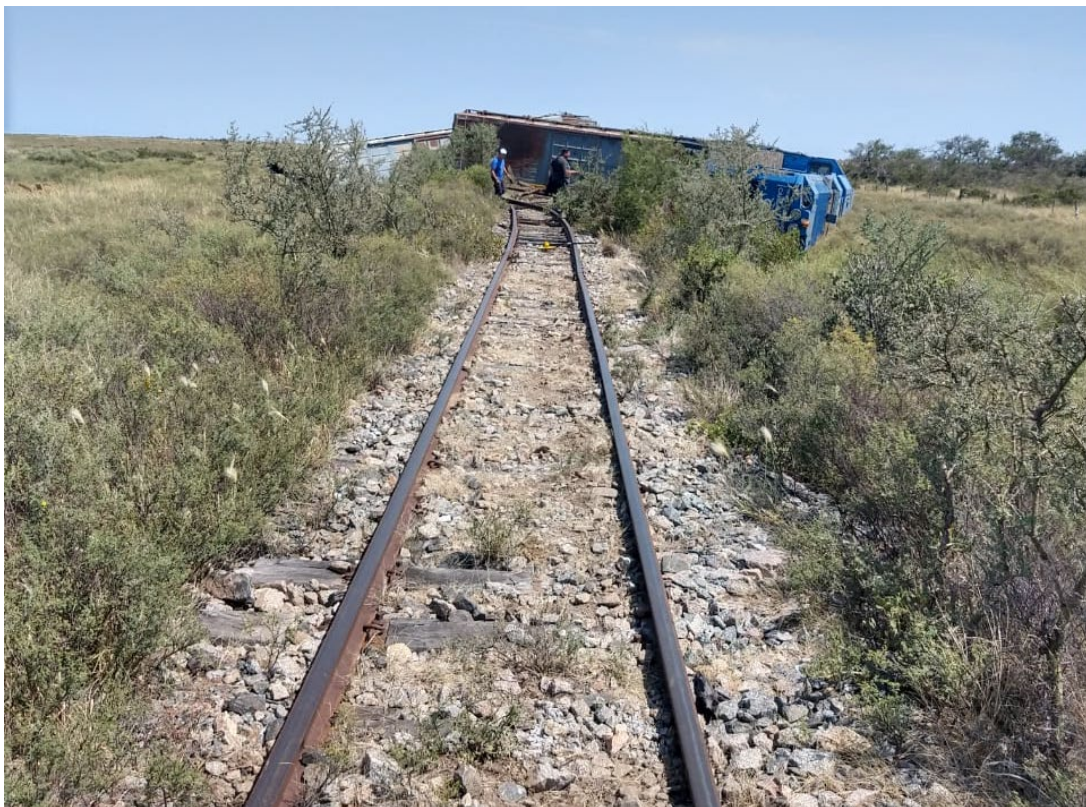
Figura 5. Locomotora CCD6A1 volcada sobre la traza ferroviaria. Fuente: Archivo JST

Número	Observaciones
Locomotora Titular	9771	<i>Volcada sobre su lateral izquierdo. Pérdida de combustible.</i>

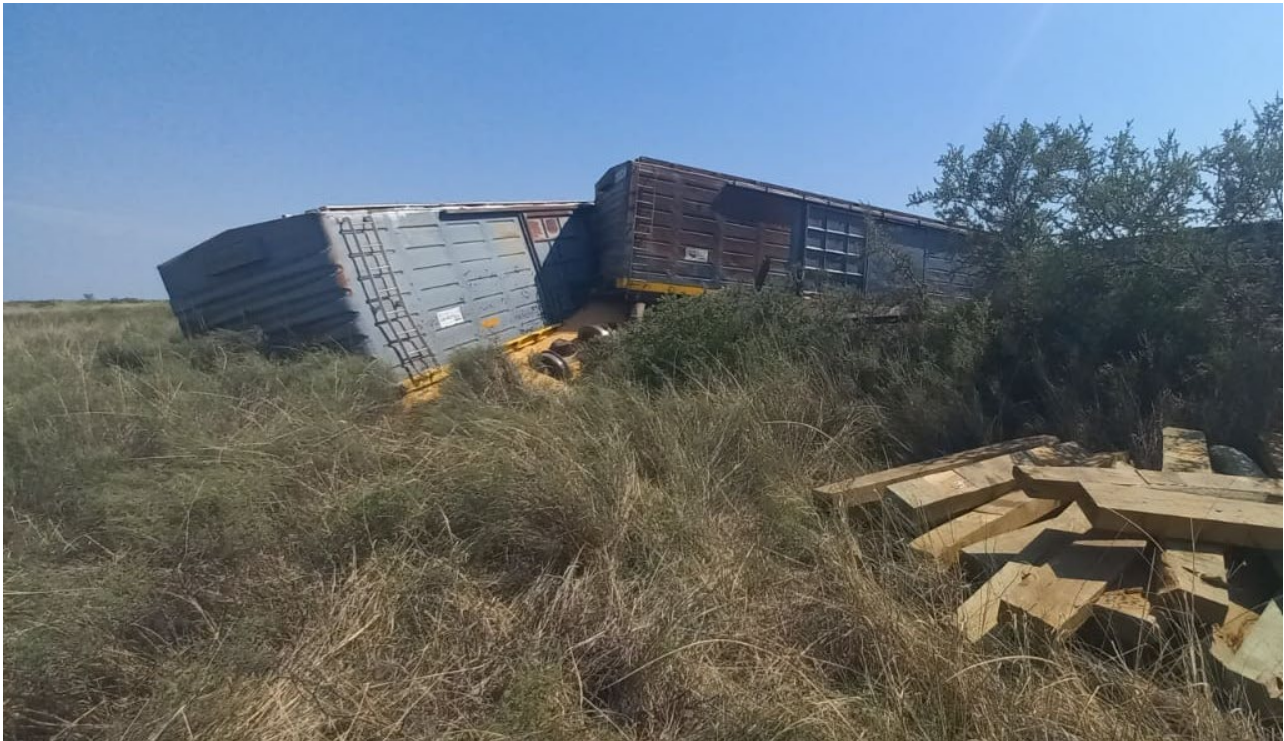
Figura 6. Estado de los vagones descarrilados. Fuente: Archivo JST

Vagón de inicio del descarrilo	1	<i>Pérdida parcial de carga. Daño estructural de importancia en carrocería y bogies</i>
Vagones afectados por el descarrilo	1	<i>Pérdida parcial de carga. Daño estructural de importancia en carrocería y bogies</i>
	2	<i>Pérdida parcial de carga. Daño estructural de importancia en carrocería y bogies</i>
	3	<i>Descarrilado. No se constataron daños</i>
	4	<i>Descarrilado. No se constataron daños</i>
Último vagón de la formación	30	<i>Sin observaciones</i>

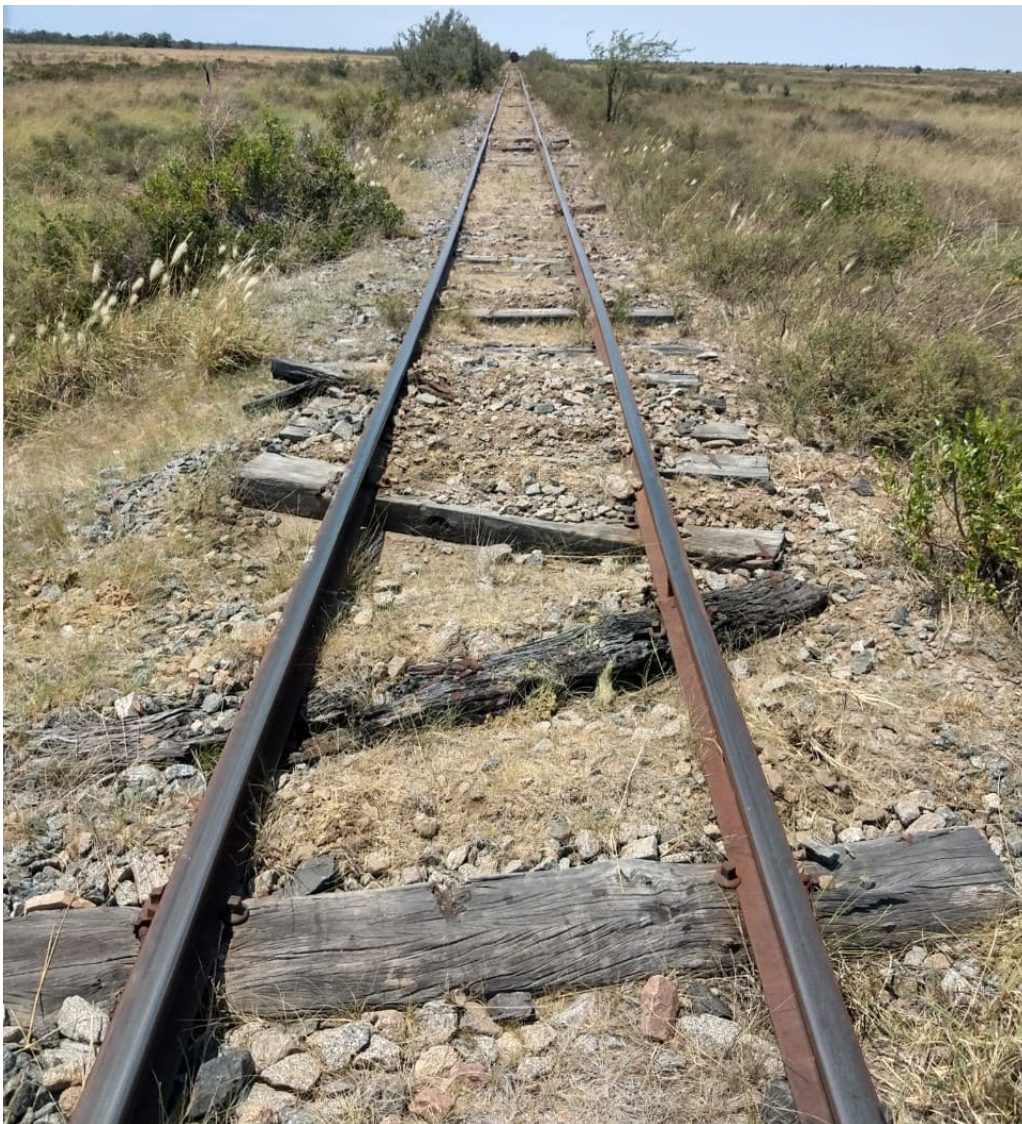
El descarrilamiento produjo daños de importancia en la superestructura. Se observaron durmientes marcados por el paso de las pestañas, arrastre de piedra balasto junto con la parrilla de vía, rotura de rieles, de fijaciones y de durmientes. En el suceso fueron afectados 50 metros de vías aproximadamente.

Figura 7. Estado de la vía en el sector previo al descarrilamiento. Fuente: Archivo JST

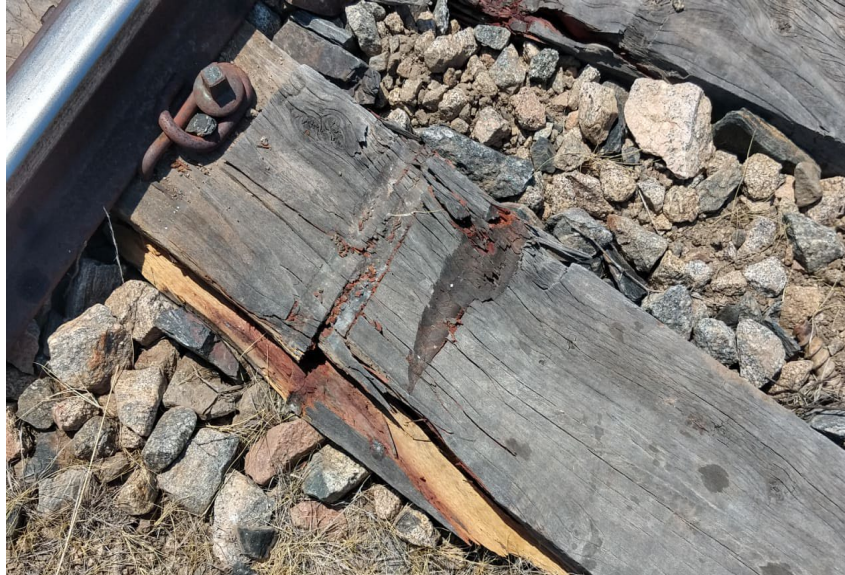
Figura 8. Marcas del paso de rueda previo al sector del suceso. Fuente: Archivo JST

En el lugar se realizó un relevamiento avanzando sobre la traza en forma descendente. En el kilómetro 939,5 de la vía se encontraron indicios del punto inicial del descarrilamiento. Se observaron allí las primeras marcas de pestañas sobre los durmientes de madera, ocasionadas por el paso de los bogies descarrilados. También se registraron faltantes de bulones en las eclisas.

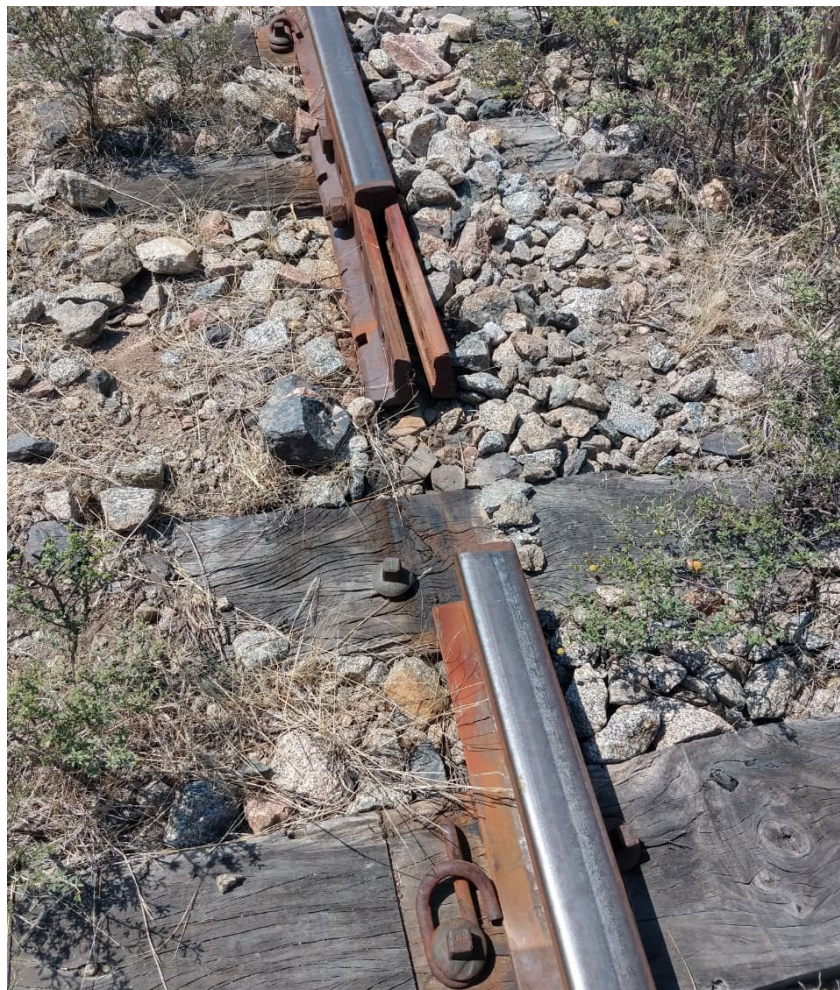
Figura 9. Eclisa con faltante de bulones. Fuente: Archivo JST

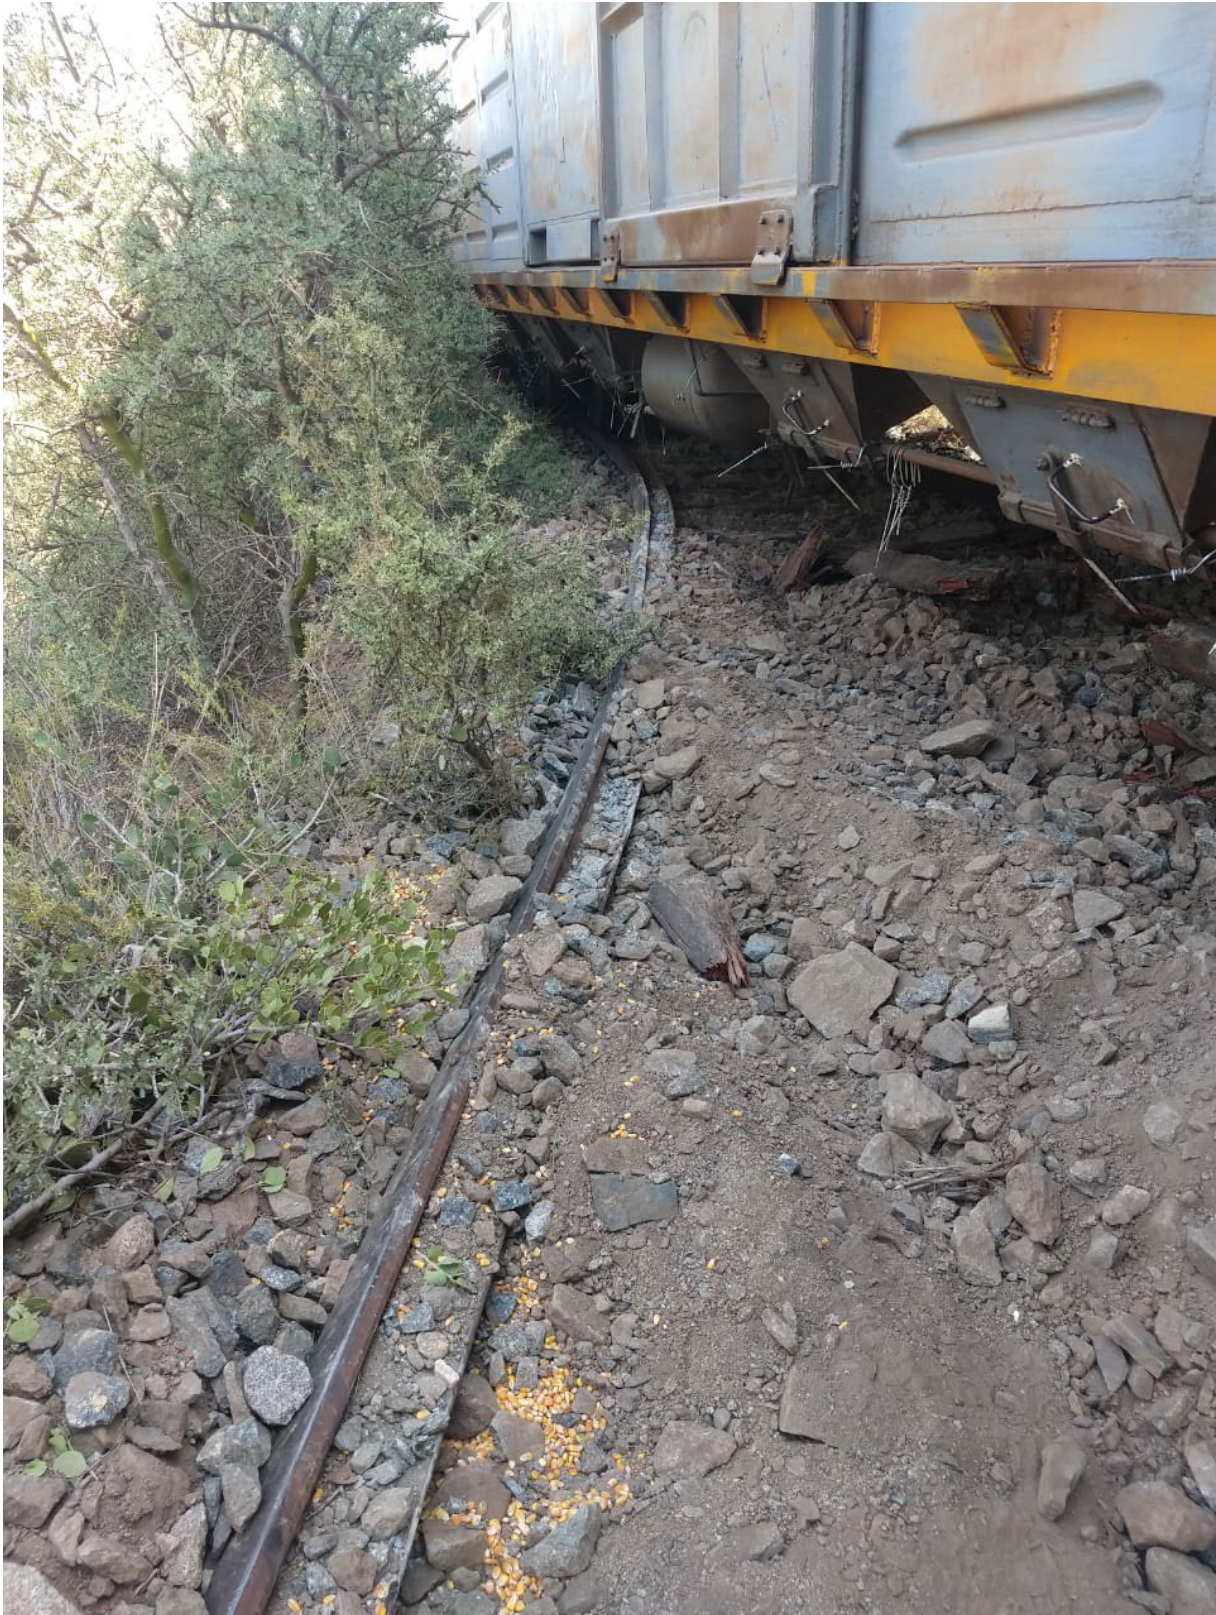
Figura 10. Estado de uno de los vagones accidentados y de la superestructura de vía luego del descarrilamiento. Fuente: Archivo JST

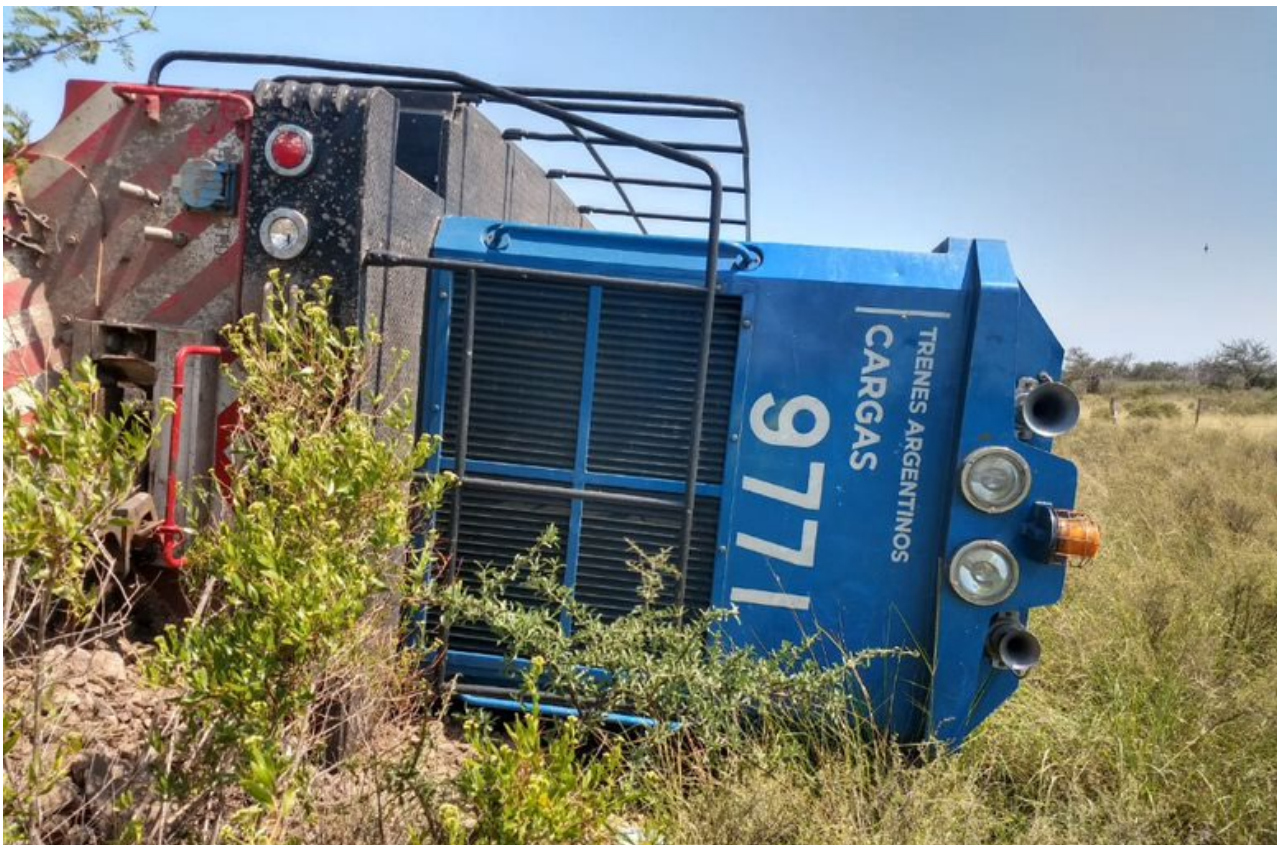
Figura 11. Posición final de la locomotora titular. Fuente: Archivo JST

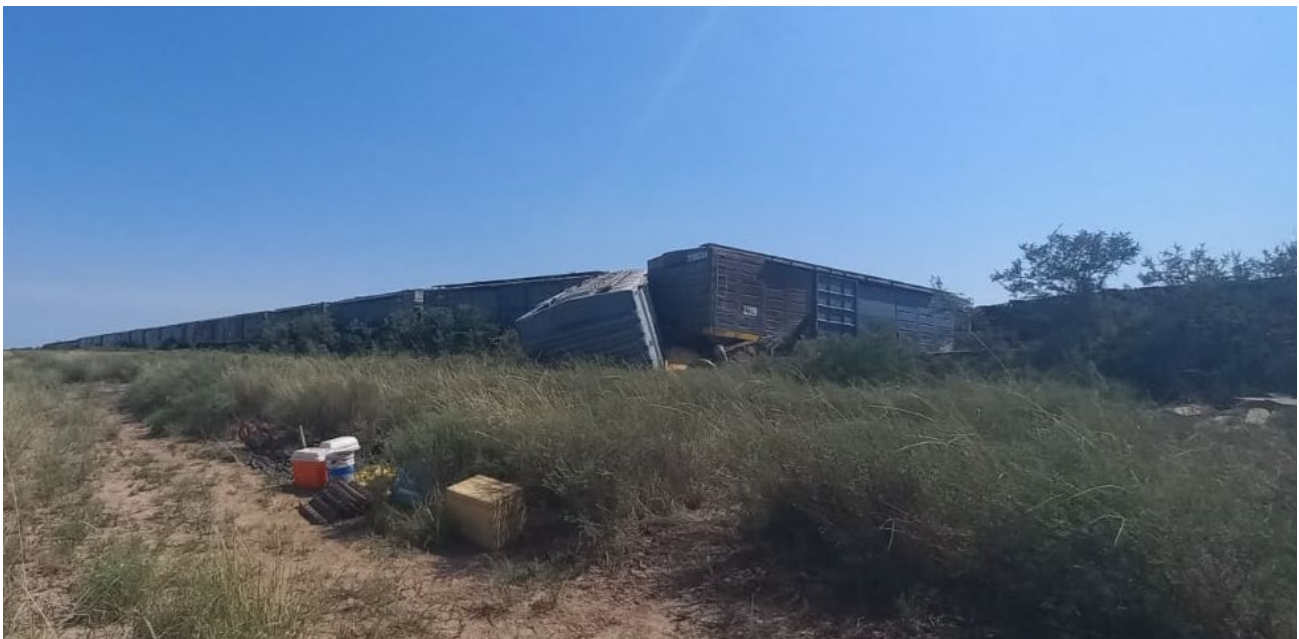
Figura 12. Primeros vagones del tren N.º 1416, descarrilados sobre el terraplén. Fuente: Archivo JST

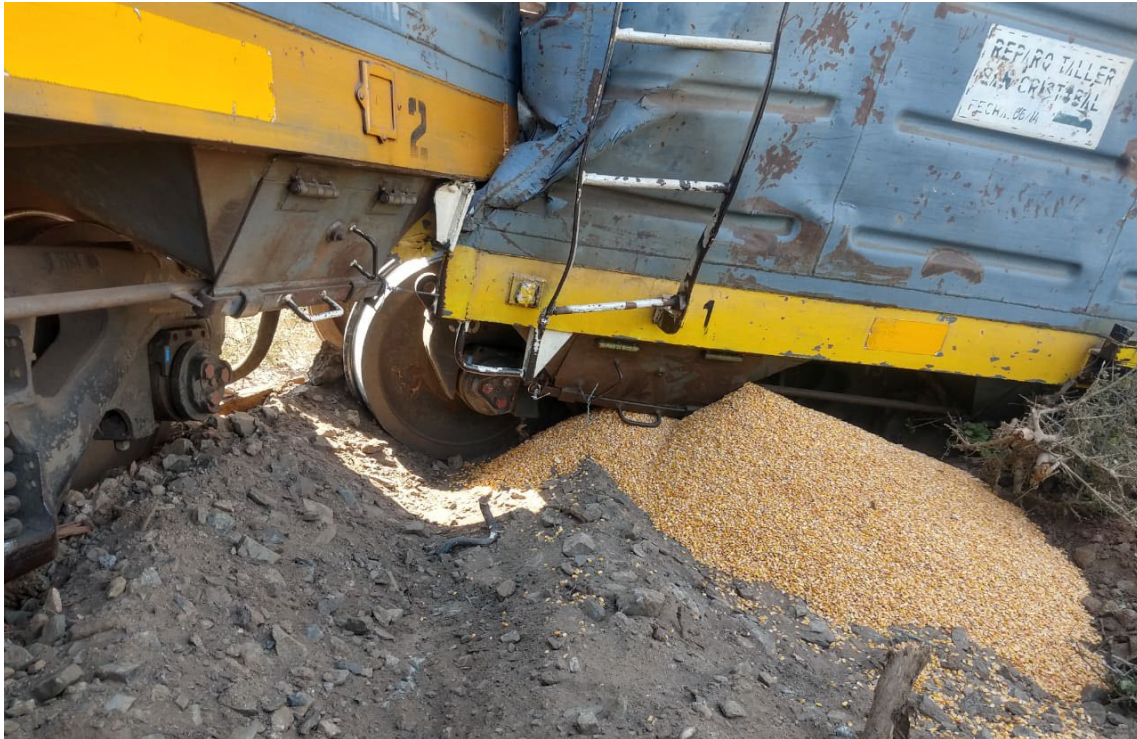
Tipo	Observaciones
Estado de la Carga	<i>Granos de maíz</i>	<i>Pérdida parcial de carga en los vagones involucrados en el suceso</i>

Figura 13. Pérdida de carga de los vagones pertenecientes al tren N.º 1416. Fuente: Archivo JST

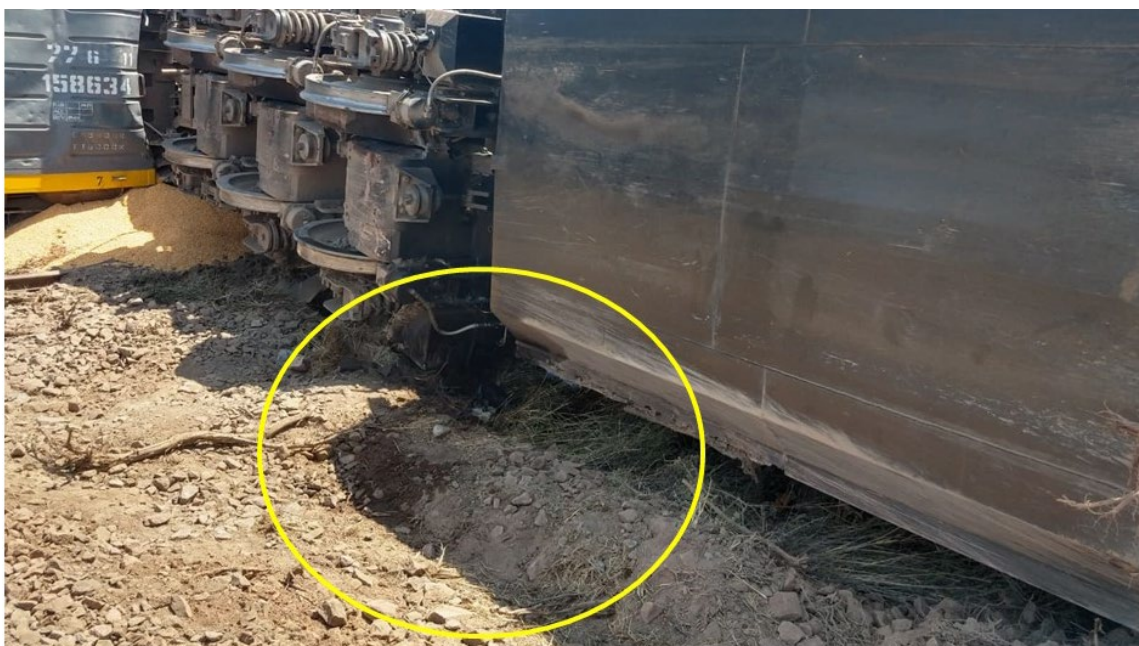
En el lugar del suceso se observó pérdida de combustible del tanque ubicado en el lateral izquierdo de la locomotora, el cual se derramó hacia el terraplén y a la base del terreno.

Figura 14. Pérdida de combustible de la locomotora 9771 Fuente: Archivo JST
