## INFORME PRELIMINAR DE SUCESO FERROVIARIO

Descarrilamiento de tren de carga en Pirquita

Belgrano Cargas y Logística Sociedad Anónima

3 de enero del 2023

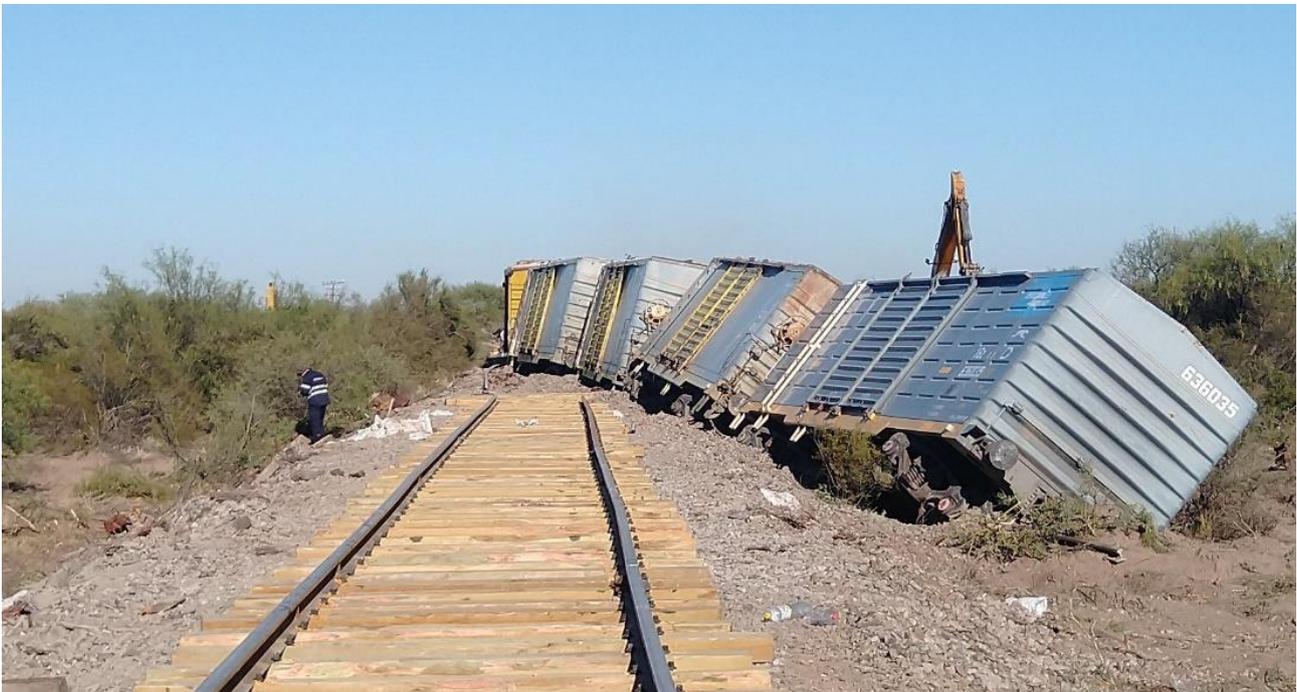
El 3 de enero de 2023, el tren de carga C22, conformado por la locomotora 9469 y 60 vagones, partió de la estación Palmira, ubicada en la provincia de Mendoza, con destino a Patio Alianza, provincia de Buenos Aires. A las 04:20 aproximadamente, mientras circulaba por las vías de la Línea San Martín de Belgrano Cargas y Logística, el tren sufrió un descarrilamiento y 4 vagones tumbaron sobre el margen lateral de la vía.

Figura 1. Vagones descarrilados y tumbados sobre el margen lateral de la vía. En la imagen se observa la parrilla de vía restaurada luego del accidente. Fuente: JST, 2023

En el accidente descarrilaron 8 vagones y 4 tumbaron sobre el margen lateral de la vía. Cuando los investigadores de la JST arribaron al lugar del suceso, 3 vagones ya habían sido encarrilados y 1 se encontraba en proceso de encarrilamiento. Los 4 vagones tumbados permanecían en su posición final.

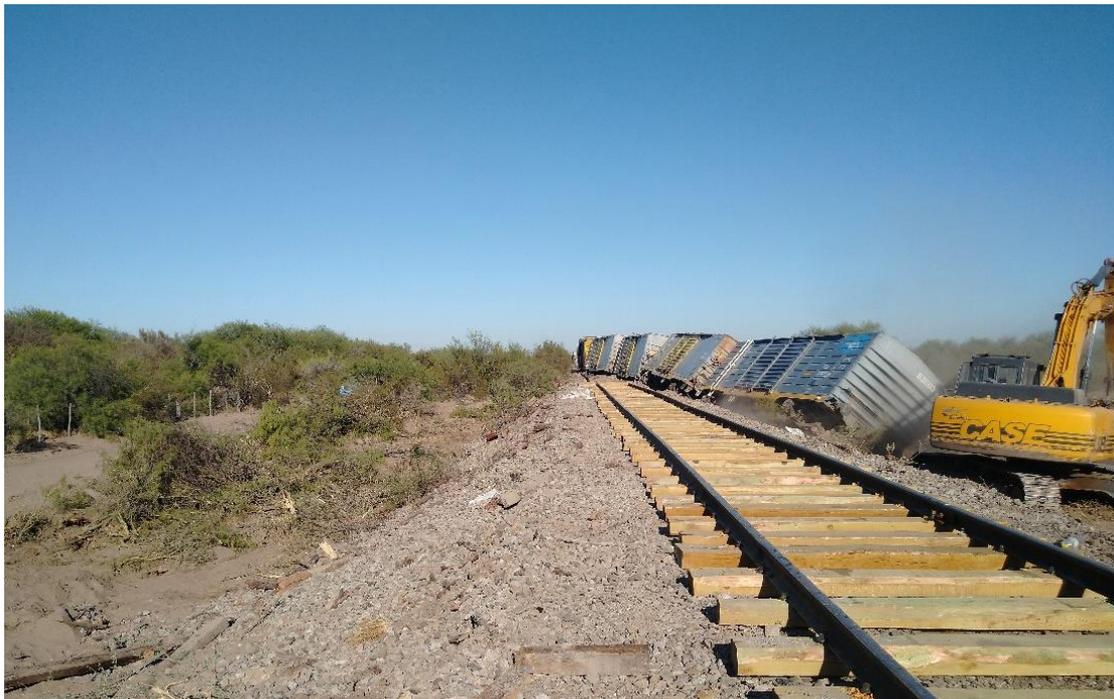
Se observaron daños generales en la superestructura de vía, como ser durmientes partidos y rieles rotos.

Figura 2. Reacondicionamiento de la superestructura vía. Fuente: JST, 2023

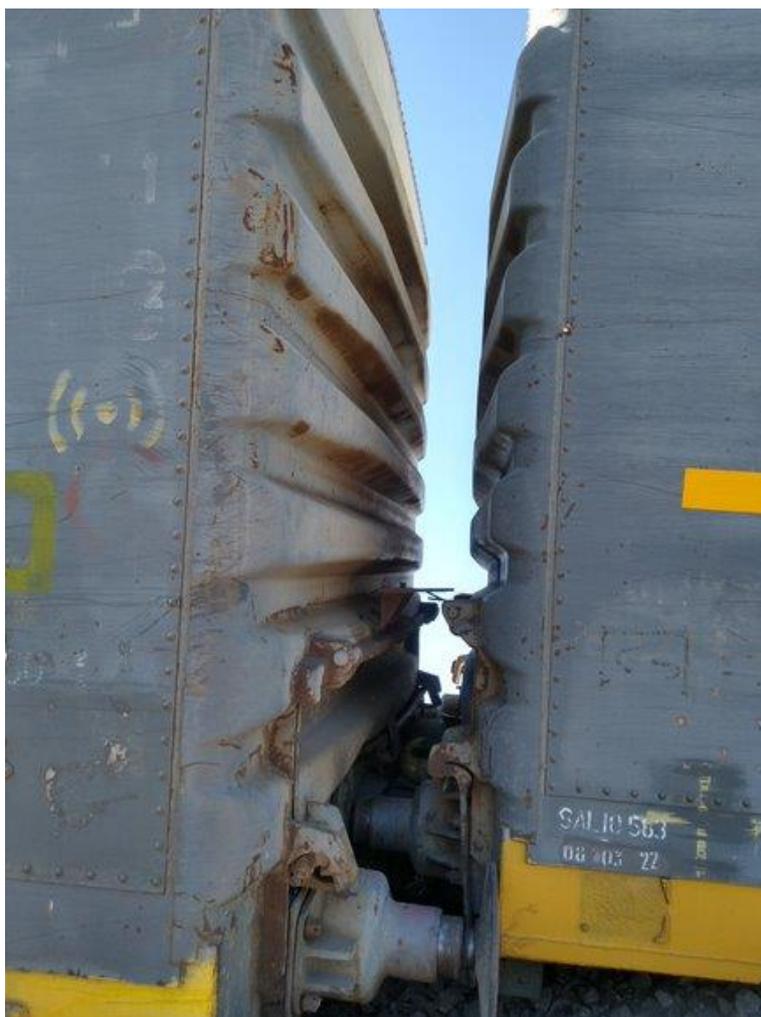
Algunos de los vagones tumbados sufrieron daños en su estructura.

Figura 3. Daños en la caja de los vagones. Fuente: JST, 2023
