Informe provisional

Suceso: accidente

Título: Choque de trenes en el patio Villa Diego, Villa Gobernador Gálvez, Santa Fe

Empresa operadora: Ferroexpreso Pampeano S. A. (FEPSA)

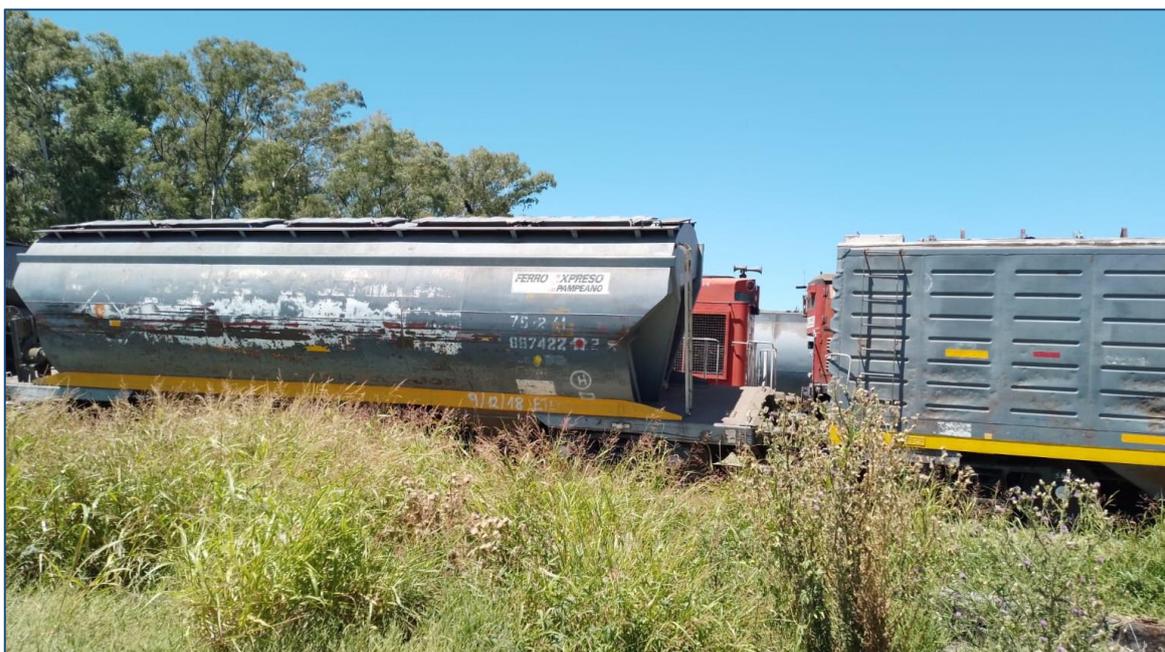
El suceso ocurrió a las 10:15 aproximadamente, cuando el tándem de locomotoras, que circulaba por la vía 5, tomó el aparato de vía n.º 14 para ingresar a la vía 6, e impactó con una formación que se encontraba detenida sobre esta última vía, obstaculizando la cruzada del cambio.

Figura 1. Vista general del suceso, sentido sur. Fuente: JST, 2023

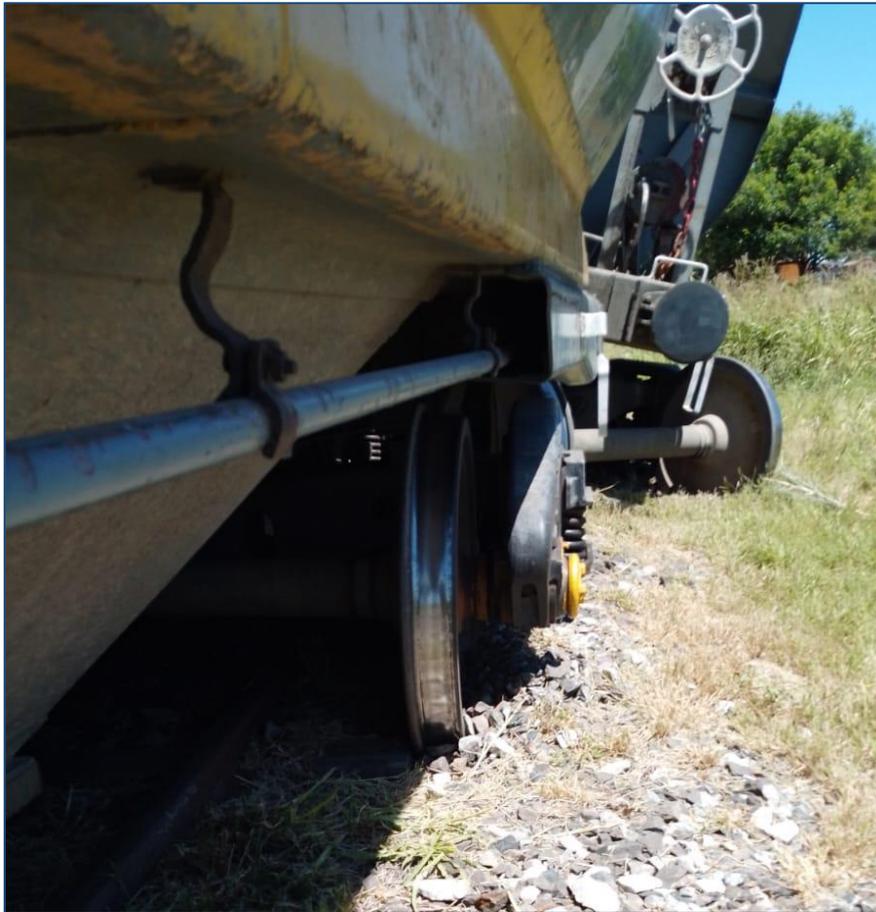
Figura 2. Vagones impactados por el tándem de locomotoras. Fuente: JST, 2023

Luego del choque, la locomotora 6418 quedó detenida sobre el cruzamiento del cambio entre las vías 5 y 6. El impacto produjo el desplazamiento lateral de dos vagones y su posterior descarrilamiento.

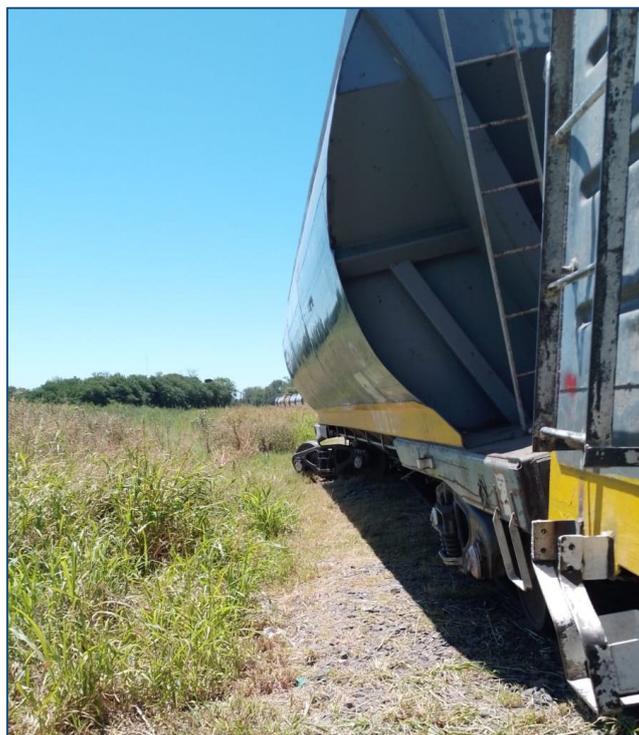
Producto del impacto, la locomotora 6418 recibió daños importantes en su miriñaque y en el lado izquierdo de su cabina de conducción. Los dos vagones impactados recibieron golpes en su carrocería.

Figura 3. Vagones desplazados por el impacto. Fuente: JST 2023

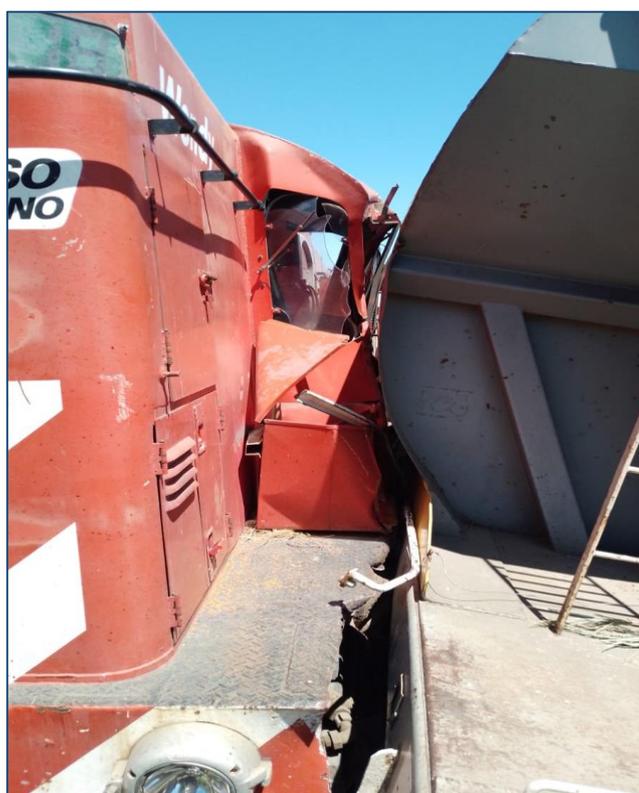
Figura 4. Daños en la cabina de conducción de la locomotora 6418. Fuente: JST, 2023
