INFORME PRELIMINAR DE SUCESO FERROVIARIO

Título: Descarrilamiento de tren de carga en la estación Timbúes

Tren y operadora: Tren 1016, locomotora 9788. Empresa BCyL

Fecha y hora: 20 de febrero de 2023, 18:15 (hora local)

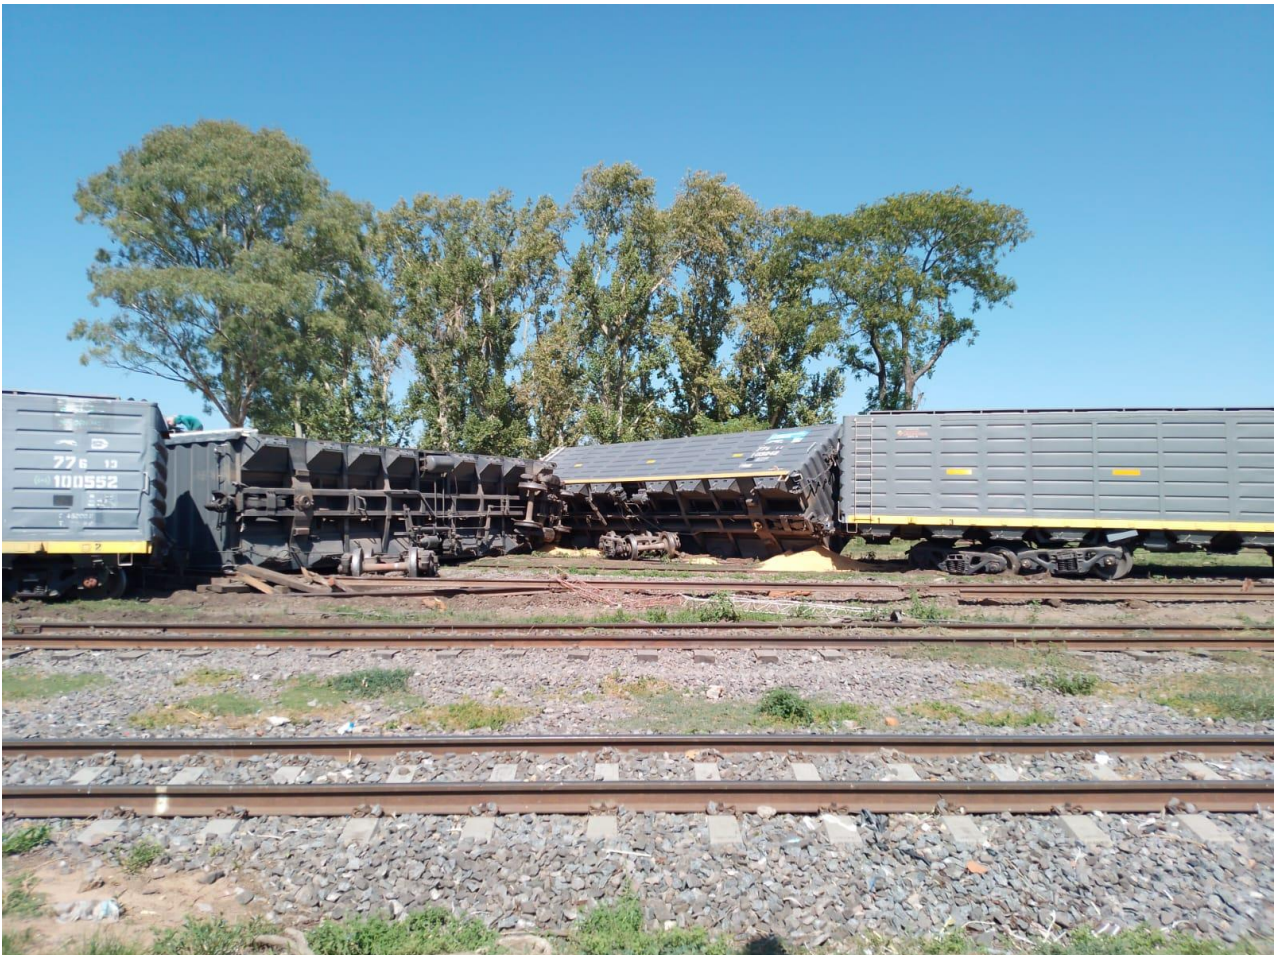
El descarrilamiento se produjo cuando el tren inició el desvío hacia la vía segunda. De los 4 vagones afectados, 2 volcaron y sufrieron pérdida de carga. A causa del accidente, se vieron obstruidas las vías 2, 4 y 5 de la estación Timbúes.

Figura 1. Vista general del descarrilamiento. Fuente: JST, 2023

En el lugar del suceso se observó el descarrilamiento de 4 vagones cargados con maíz. El vagón 100552 (posición n.º5) se encontraba descarrilado con el bogie n.º1 sobre la vía 2 y el bogie n.º2 desprendido, sobre la vía 5. Los vagones 158733 y 103242 (posición n.º6 y n.º7) volcaron sobre las vías 4 y 5, y el vagón 99804 descarriló sobre el ADV que une las vías 4 y 5. Los cortes de vagones entre las posiciones n.º1 y n.º 4 y entre las posiciones n.º9 y n.º 37 fueron retirados por una locomotora auxiliar y reubicados en la playa de la estación Timbúes.
