JST | SEGURIDAD EN EL TRANSPORTE

INFORME BÁSICO DE SUCESO AUTOMOTOR

Título: 152. IB. Pasajeros y cargas. Colisión. Arroyo Barú. Entre Ríos

Fecha y hora: 13/2/2023 05:50 (UTC-3)

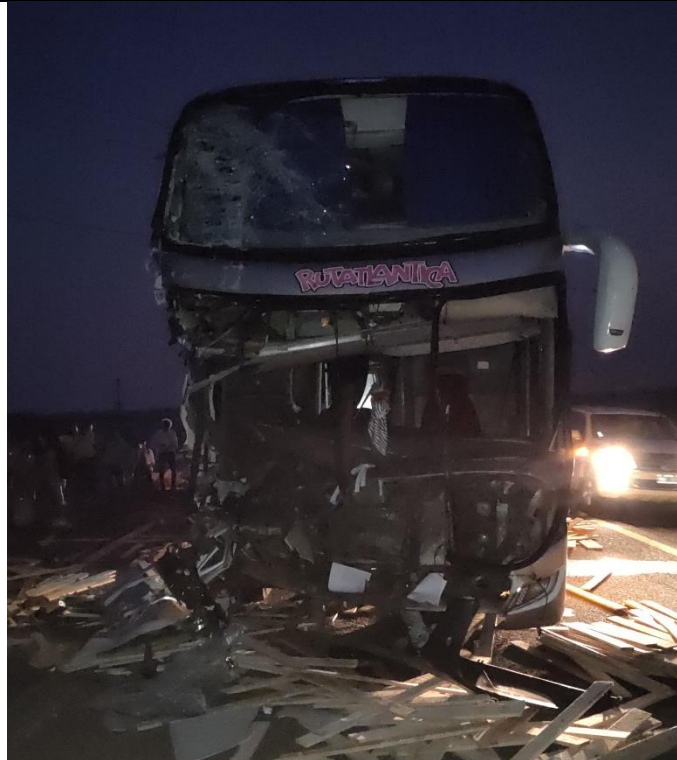
Ubicación de daños	Anterior
Descripción de daños	Daños por impacto en el sector anterior derecho, que afectaron parabrisas, paragolpes y carrocería

Figura 1. Daños y posición final del Vehículo 1. Fuente: *Policía de Entre Ríos*, 2023

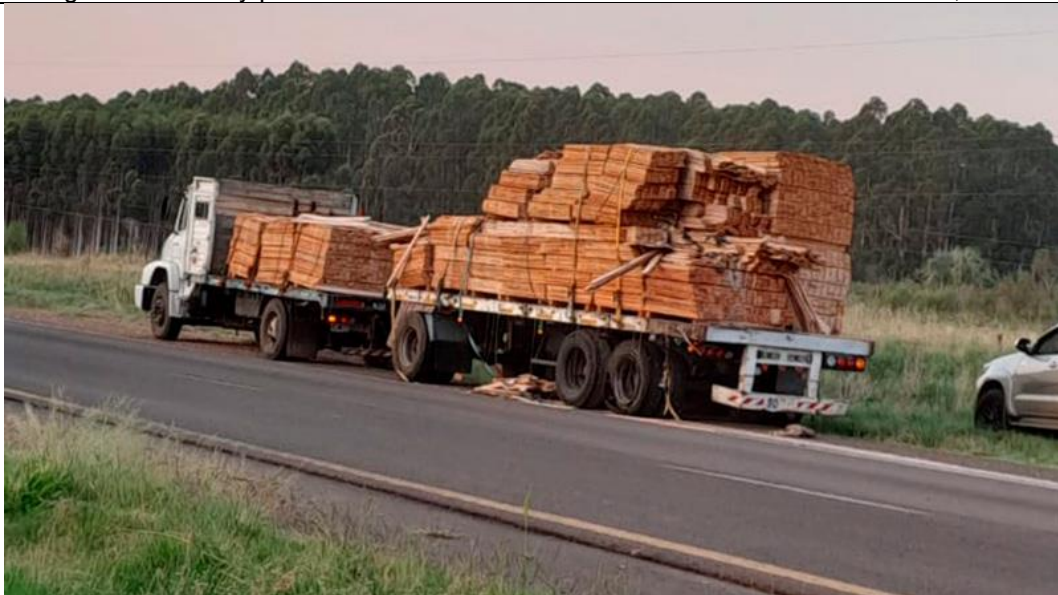
Figura 2. Daños y posición final del Vehículo 2. Fuente: [El once](#), 2023

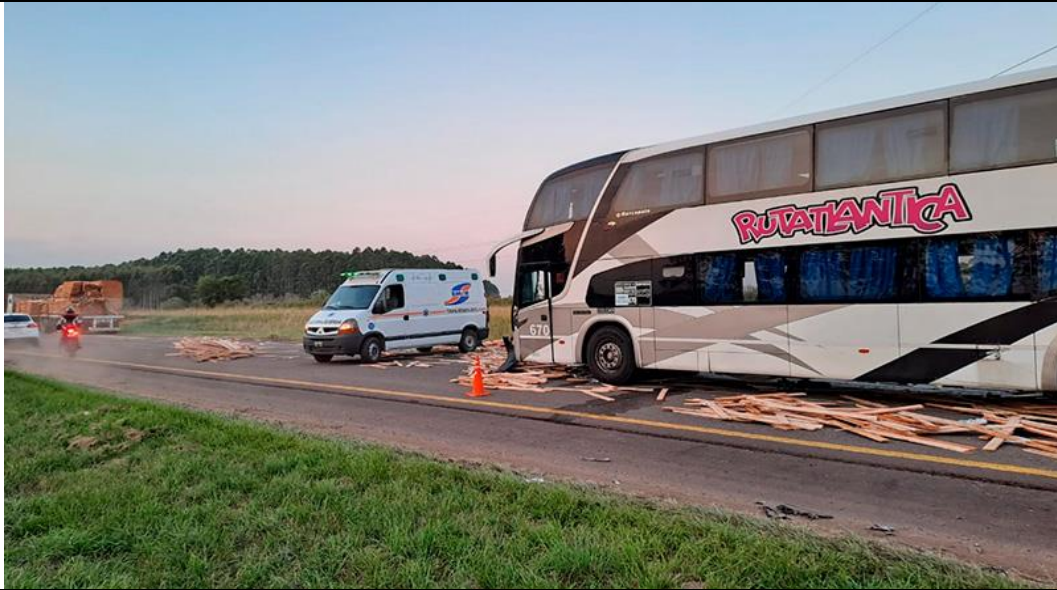
Figura 3. Posiciones finales de ambos vehículos. Fuente: [El once](#), 2023
