INFORME PRELIMINAR DE SUCESO AUTOMOTOR

Expediente: EX-2023-16852887- -APN-DNISAU#JST

Título: 152. IP. Pasajeros y cargas. Colisión. Arroyo Barú. Entre Ríos

Fecha y hora: 13/2/2023 05:50 (UTC-3)

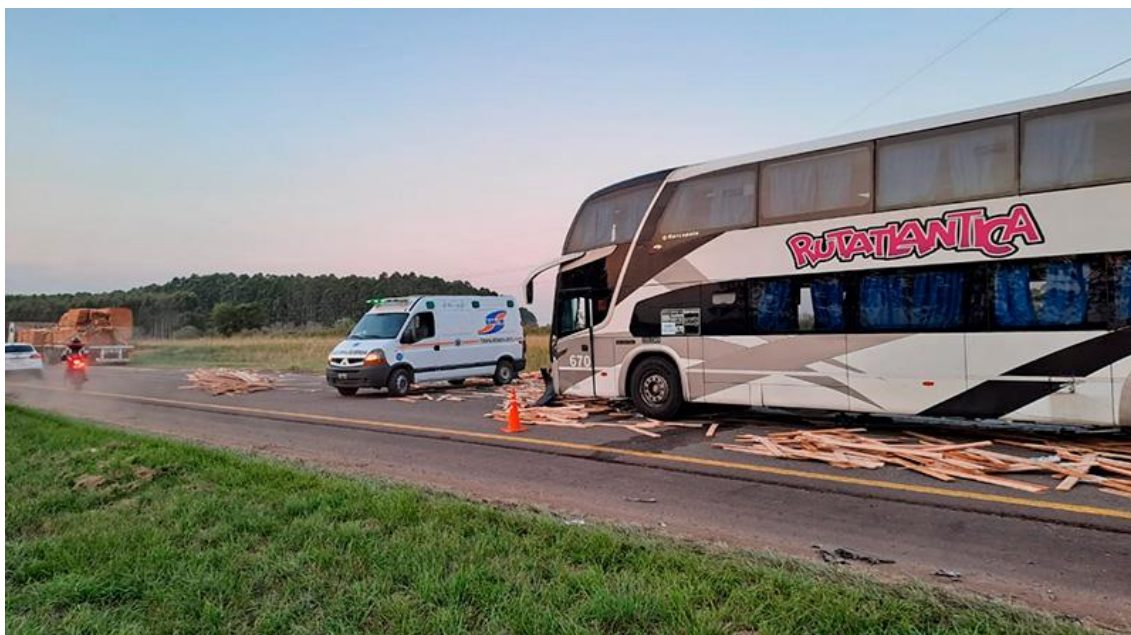
Figura 1. Posiciones finales de ambos vehículos. Fuente: [El once](#), 2023

Como consecuencia de las energías involucradas, el Vehículo 1 detuvo su marcha entre el carril izquierdo y derecho de la calzada, mientras que el Vehículo 2 continuó su recorrido poscolisión hasta detener su marcha sobre la banquina de la vía.

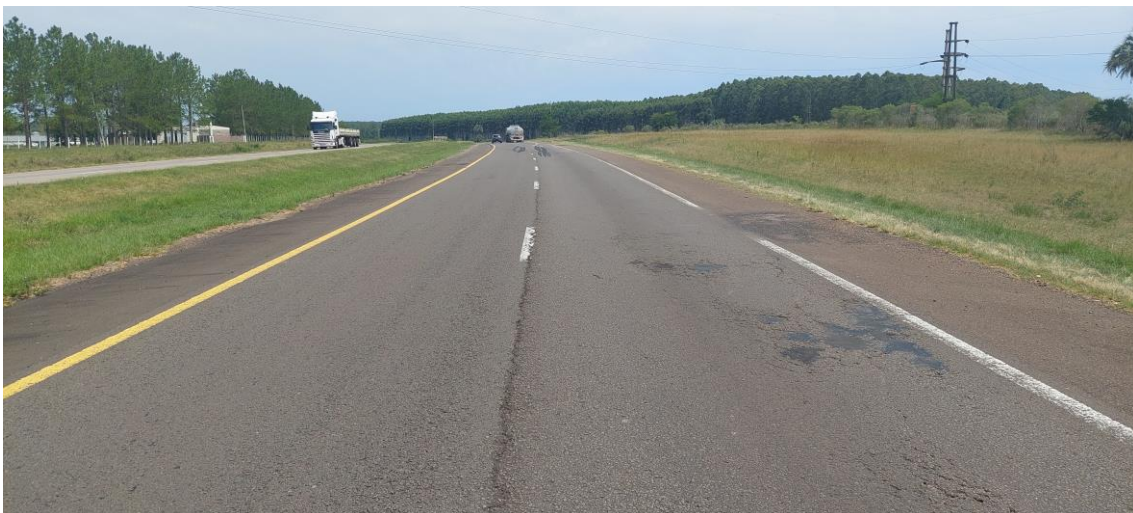
En el tramo donde ocurrió el suceso, se orienta desde Ubajay hacia San José y viceversa, en la provincia de Entre Ríos. Posee calzadas separadas, de 7 m de ancho, con dos carriles por cada sentido de marcha. Todas las superficies de circulación son de pavimento de asfalto, con banquetas del mismo material de 2,5 m de ancho. Sobre la calzada descendente, la línea de borde de calzada derecha era blanca y continua, mientras que la línea izquierda era amarilla y continua; la separación de carriles estaba demarcada con línea discontinua blanca. En la zona de colisión se observaron algunos agrietamientos y deformación longitudinal.

Figura 3. Vista de la Ruta Nacional 14 en la zona del suceso. Fuente: JST, 2023

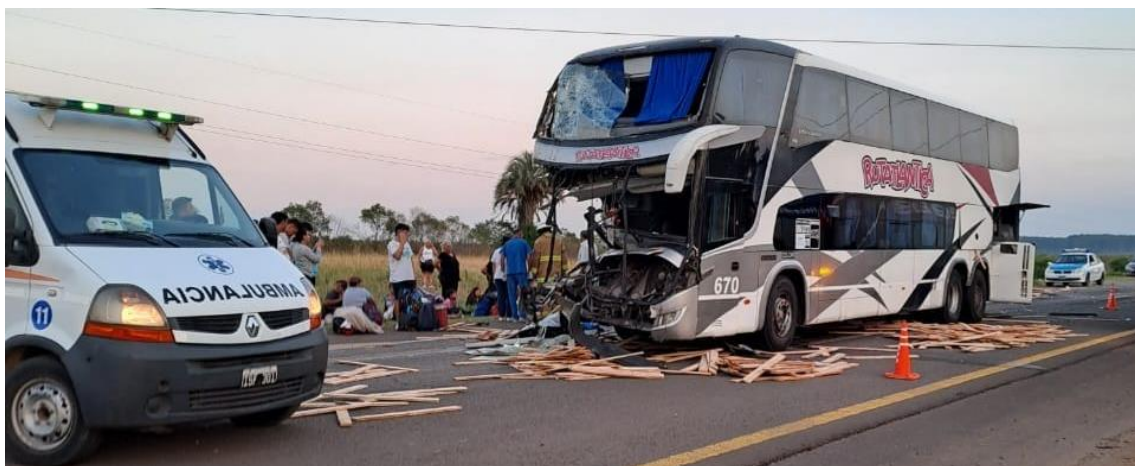
Según se pudo constatar por medio de fuentes secundarias, el Vehículo 1 tuvo daños por impacto en el sector anterior derecho, que afectaron parabrisas, paragolpes y carrocería, así como parte del habitáculo de conducción.

Figura 5. Daños en el Vehículo 1. Fuente: [El once](#), 2023

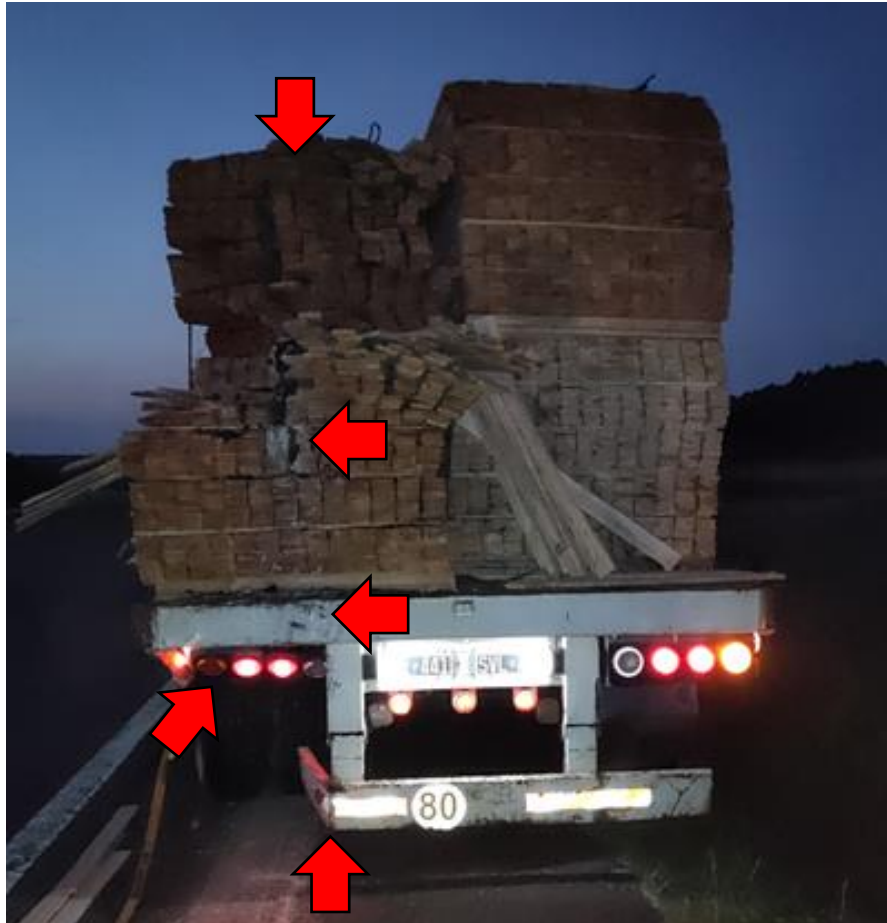
Considerando los registros secundarios y las fotografías obtenidas sobre el suceso, es posible observar que la carga transportada en el acoplado se encuentra desplazada de su lugar, además de mostrar signos de material compatible con transferencia con el ómnibus durante la colisión. También se observan signos de transferencia de material sobre la plataforma de carga trasera del acoplado. Sobre el mismo sector, y con sentido desde la parte posterior hacia la anterior del vehículo, se observa el paragolpes deformado y el sistema de iluminación desplazado. Si bien estos daños son compatibles con la información recolectada y reconstruida sobre la dinámica de colisión, no pudo ser corroborado su origen mediante la inspección directa sobre la unidad.

Vale mencionar que, según las mismas fuentes secundarias, el sistema de iluminación trasero del acoplado estaba en condiciones de funcionamiento en los momentos

posteriores al suceso (Figura 7). Además, se destaca la presencia de bandas de conspicuidad en el paragolpes trasero que permitían la retroreflectividad de la luz recibida.

Figura 7. Zona de impacto en el acoplado del Vehículo 2 y su carga. Fuente: Policía de Entre Ríos, 2023

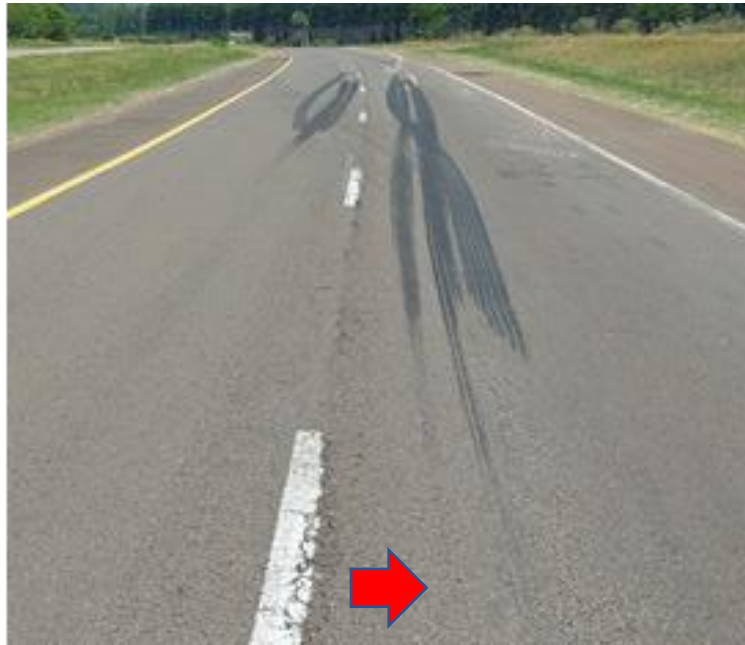
El análisis de las marcas de neumático sobre la calzada (Figura 8) no permite inferir una maniobra de frenado previa a la colisión: las marcas de ambos vehículos comienzan próximas entre sí. Este inicio de marcas coincidiría con el lugar del primer contacto estructural entre las unidades involucradas, lo cual se corresponde con los primeros restos de aserrín y madera sobre la calzada y la banquina.

Figura 8. Marcas de neumático sobre la calzada que indican el posible punto de colisión. Fotografía tomada en el sentido de marcha de las unidades. Fuente: JST, 2023

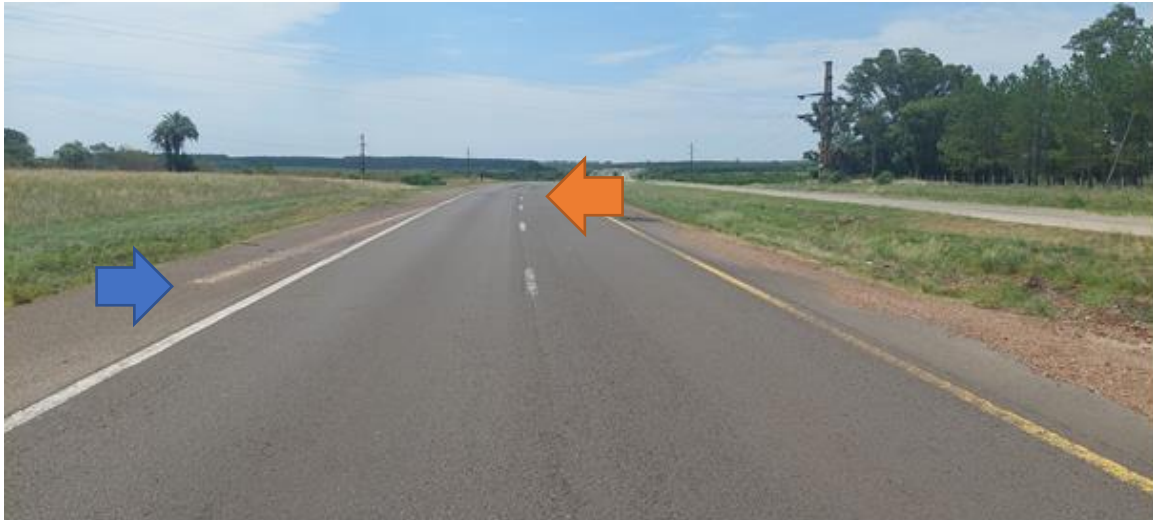
Siguiendo la trayectoria de los neumáticos, pueden deducirse las posiciones finales de cada unidad (Figura 9), las cuales coinciden con lo observado en imágenes tomadas instantes posteriores al suceso (Figura 1). Las huellas del ómnibus culminan sobre la mitad de la calzada, unos 60 m luego del inicio de las marcas de neumático (señaladas en naranja en la Figura 9). Por su parte, las marcas del Vehículo 1 se extienden por unos 70 m como marcas de neumático y luego son acompañadas por marcas de aserrín y virutas de madera, compatibles con maderas arrastradas por los neumáticos durante la frenada, y estas se extienden hasta 110 m luego del inicio de huellas de frenada (señaladas en azul).

Figura 9. Marcas de neumático sobre la calzada que indican las posiciones finales. Fotografía tomada en el sentido opuesto al avance de las unidades. Fuente: JST, 2023
