**DIRECCIÓN NACIONAL DE INVESTIGACIÓN DE SUCESOS
FERROVIARIOS**

Estudio: "Condición Operativa de la Infraestructura Ferroviaria - Deposito de Trenes
Eléctricos JL Suárez"

EX-2020-46584202- -APN-JST#MTR

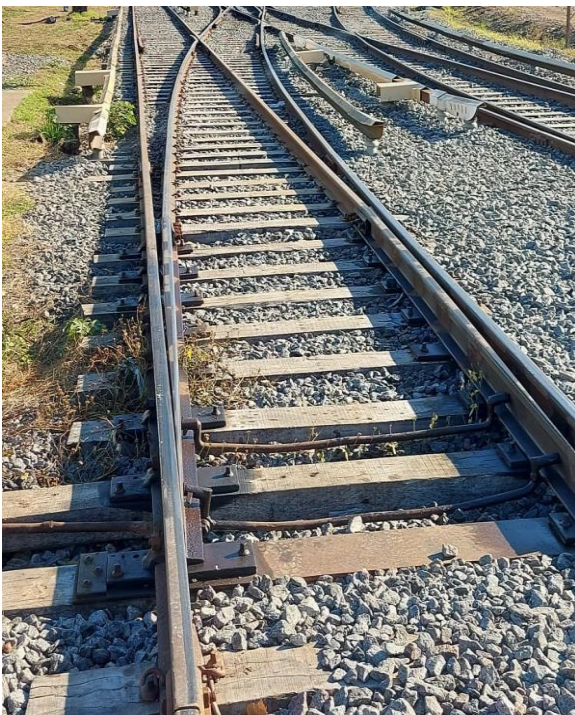
Ilustración 1

Cambio de entrada Vía 1, (vincula vía 5 a 0):

Se observó que, si bien el aparato de vía no fue reemplazado, el mismo fue reacondicionado (según informe de obra). Se evidenció una lubricación de los componentes del mecanismo. En cuanto a la estructura de vía, está compuesta por: durmientes de madera de primera clavadura, fijaciones rígidas tipo tirafondo y balasto con pasto junto al riel stock.

No se realizaron mediciones para la verificación de parámetros geométricos.

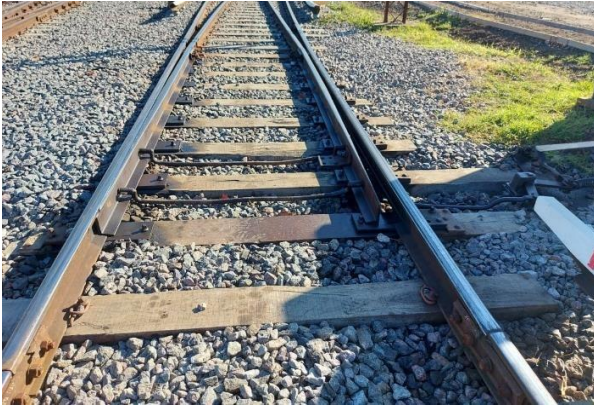
Ilustración 2. Estado actual.

Cambio que vincula vía 2 con 6 y 11:

Se observó que, si bien el aparato de vía no fue reemplazado (es claro al poner en comparación ilustración 2 y 3), el mismo fue reacondicionado (según consta en informe de obra). Se evidencio una lubricación de los componentes del mecanismo.

Se observó que al ingresar una locomotora de talón en dicho AdV (ilustración 2) se producía un ascenso y descenso del paquete estructural y AdV en todo su conjunto. En función de subsanar dicho comportamiento indeseado, se informa que se realizó un mantenimiento de la misma y ajuste de trocha.

La solución aportada por la gente de vía y obra, es una solución habitual llevada a cabo en playas de maniobras, donde básicamente la “solera” hace de contrapeso buscando compensar los momentos generados.
