| INFORME BÁSICO (U) | DNISF | | | |

| ID | TIPO | FECHA | HORA | HORA UTC |
|---|---|---|---|---|
| EX-2023-32087906-APN-JST#MTR | Accidente | 21/03/2023 | 23:50 | 02:50 |

| RESEÑA | CATEGORÍA DEL SUCESO | Descarrilamiento |

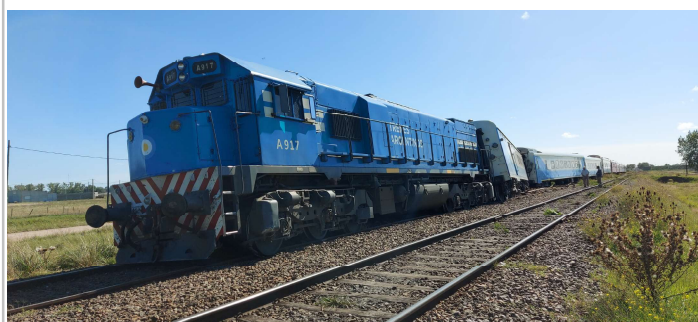
Fig. 1. Vista general de la posición final del tren 333 con destino a Bahía Blanca. Fuente: JST

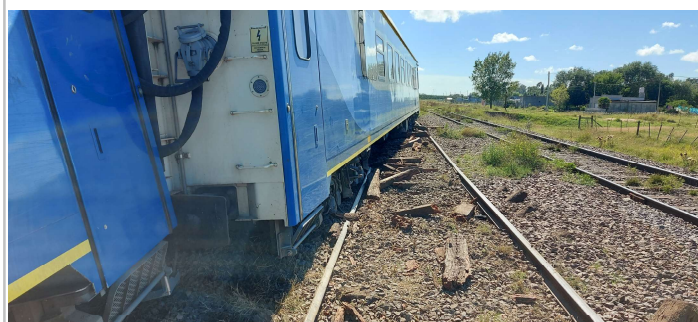
En la vía principal de la División DP se observaron 120 metros de superestructura de vía con daños de importancia. Dentro de los daños provocados, se incluye una alcantarilla de aproximadamente 2 metros de luz, que recibió impactos en sus vigas principales y en sus estribos de mampostería.

Fig.2. Vista general de los daños generados en la superestructura a causa del descarrilamiento. Fuente: JST

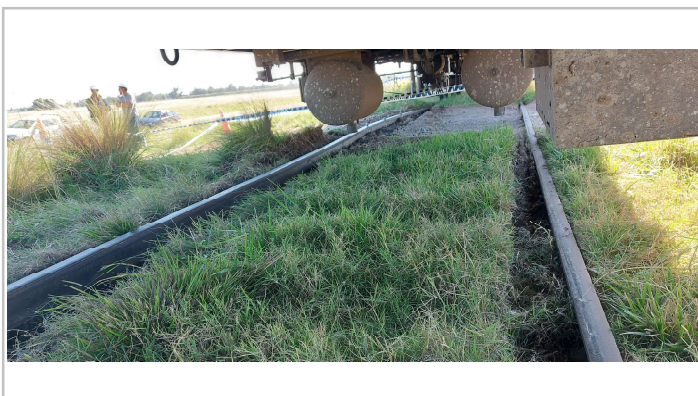
Fig. 3. Punto de inicio del descarrilamiento, en dirección contraria a la marcha del tren. Fuente: JST

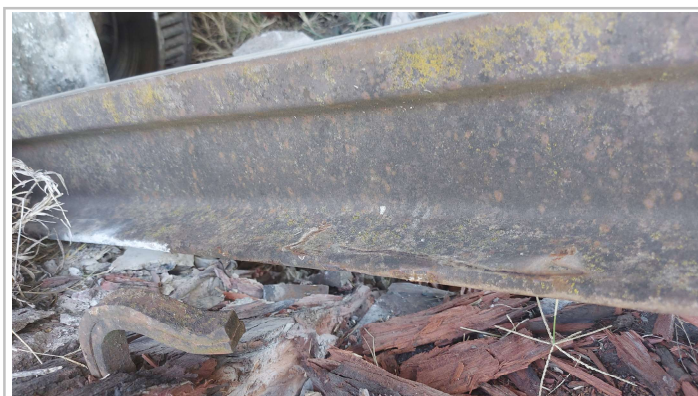
Fig. 4. Marcas generadas por las fijaciones sobre el patín del riel. Fuente: JST
