JST | SEGURIDAD EN EL TRANSPORTE

INFORME PRELIMINAR DE SUCESO AUTOMOTOR

Título: 155. IP. Pasajeros. Colisión. Nueva Pompeya. CABA

Fecha y hora: 9 de marzo 2023 9:30 (UTC-3)

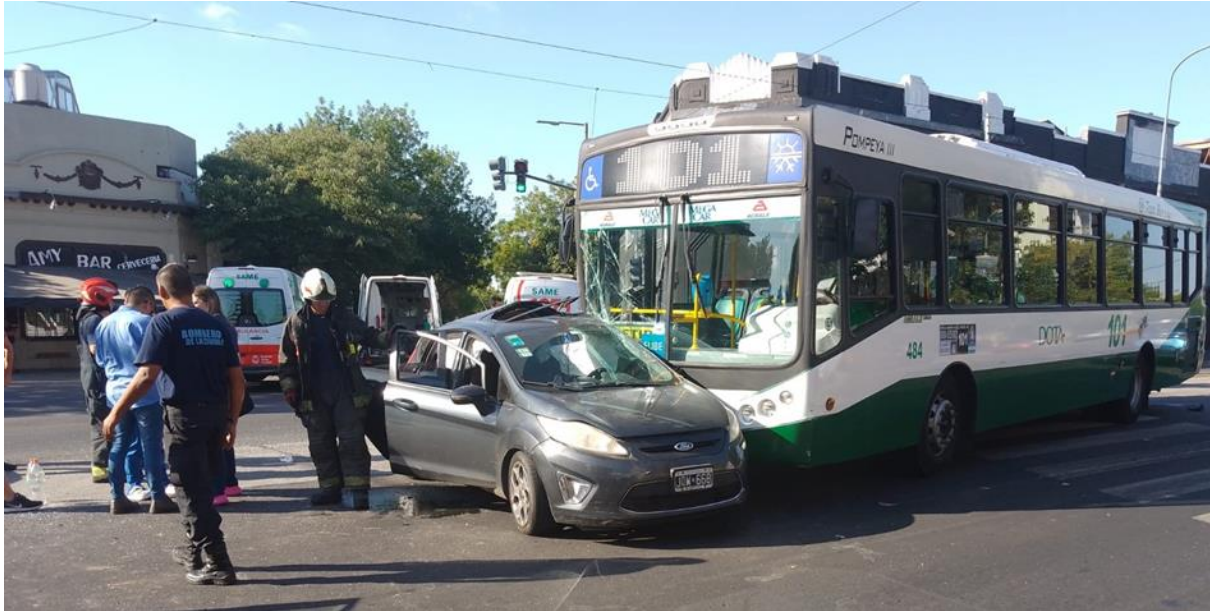
Figura 1. Posición final de ambos rodados. Fuente: DOTA, 2023

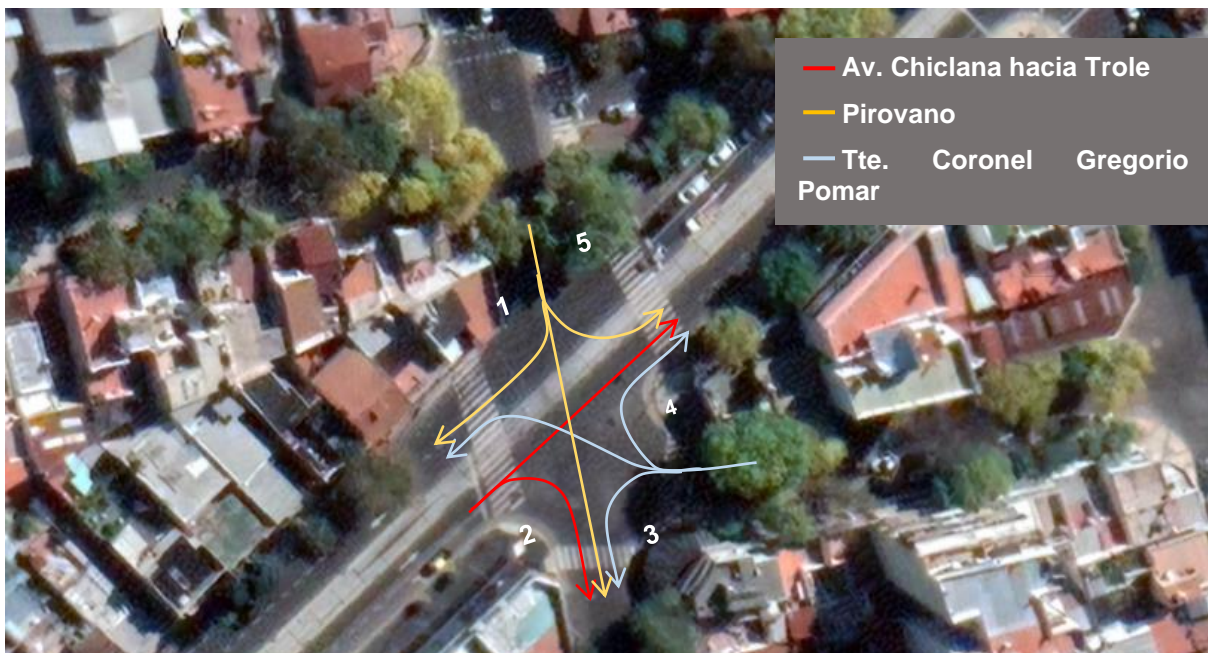
La geometría de la intersección es la denominada “cinco esquinas”, dado que una de las vías que forma la intersección desemboca en las restantes y no continúa luego de la intersección.

Figura 3. Vista satelital de la intersección donde se identificaron las cinco esquinas y diferentes opciones de circulación. Fuente: [Google Earth](https://www.google.com/earth/), 2023

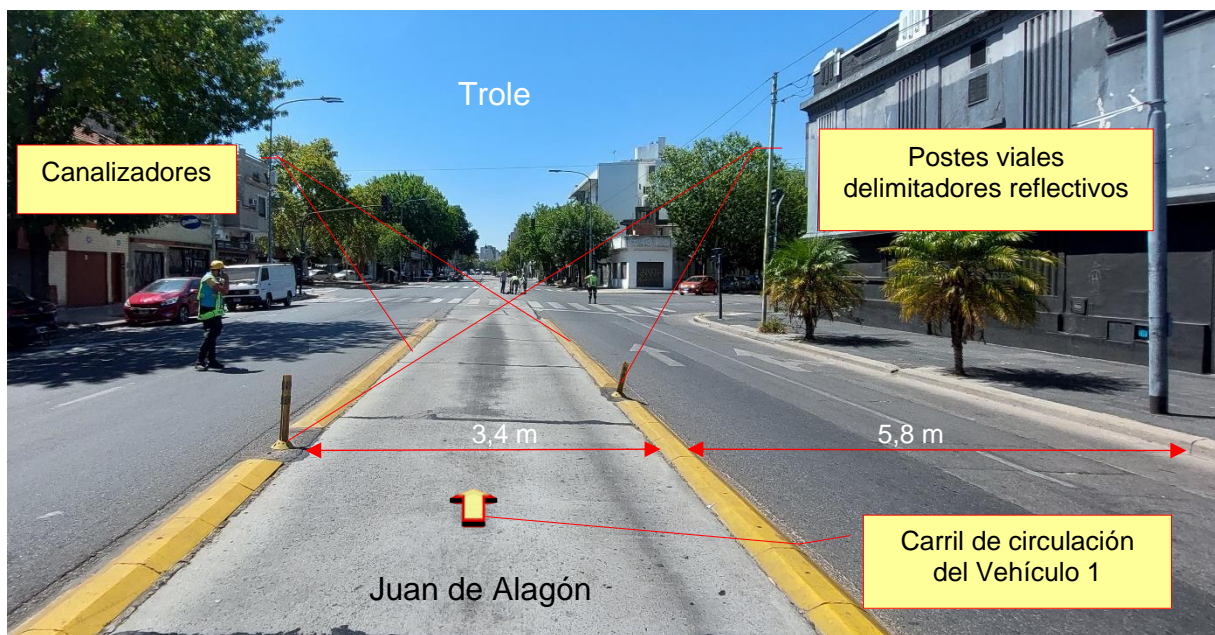
Se relevó señalización horizontal y lumínica presente en la zona del suceso. Entre ellas se observó senda peatonal, línea de detención, línea blanca discontinua separadora de carriles que se transforma en continua 20 m previos a la línea de detención, flechas de sentidos de circulación y semáforos.

Figura 4. Características de la Av. Chiclana previo a la intersección. Fuente: JST, 2023

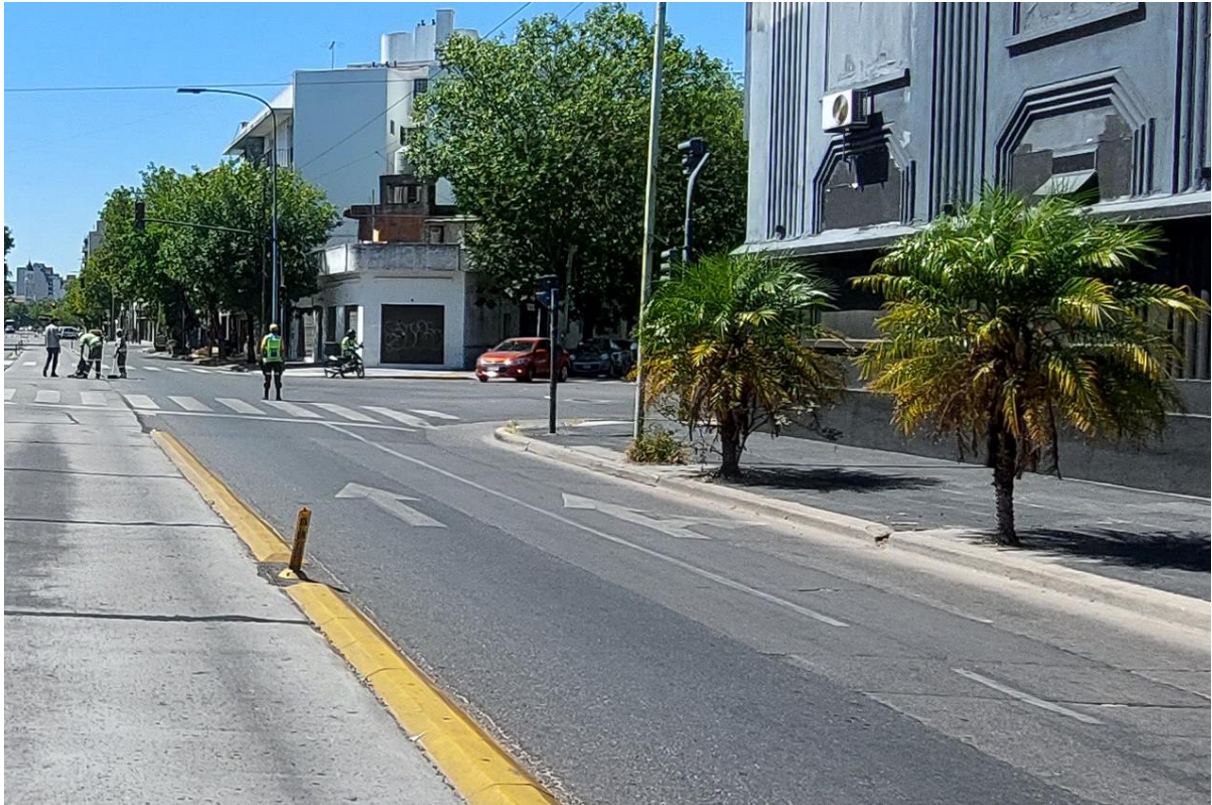
Figura 5. Señalización horizontal previo a la intersección. Fuente: JST,2023

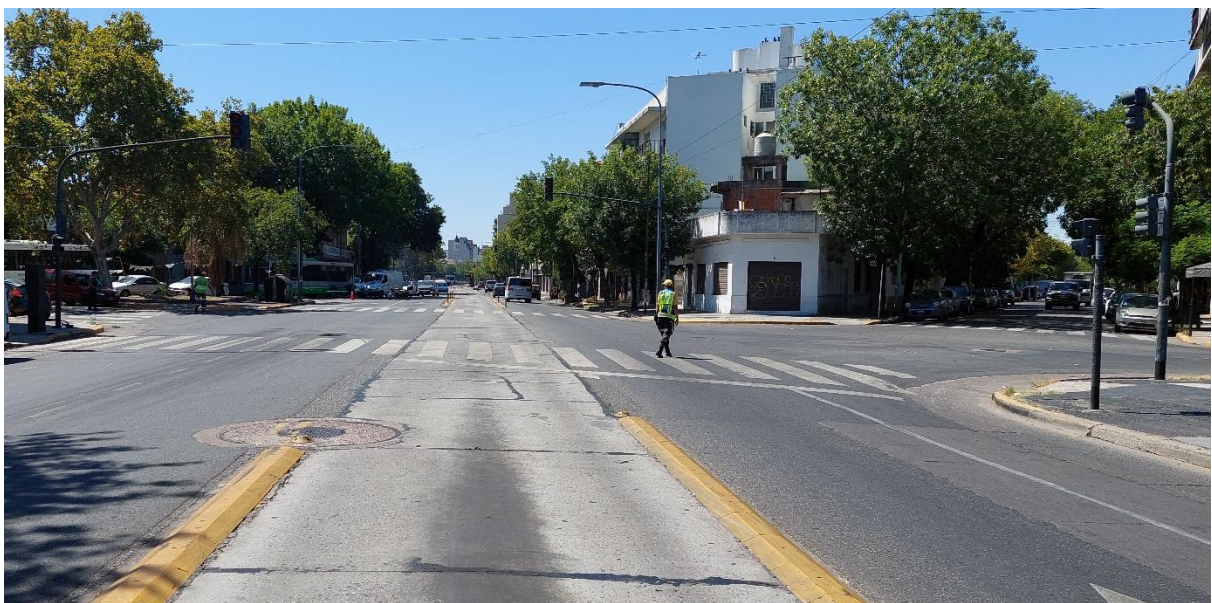
Figura 6. Señalización lumínica (semáforos) correspondiente a la Av. Chiclana. Fuente: JST, 2023

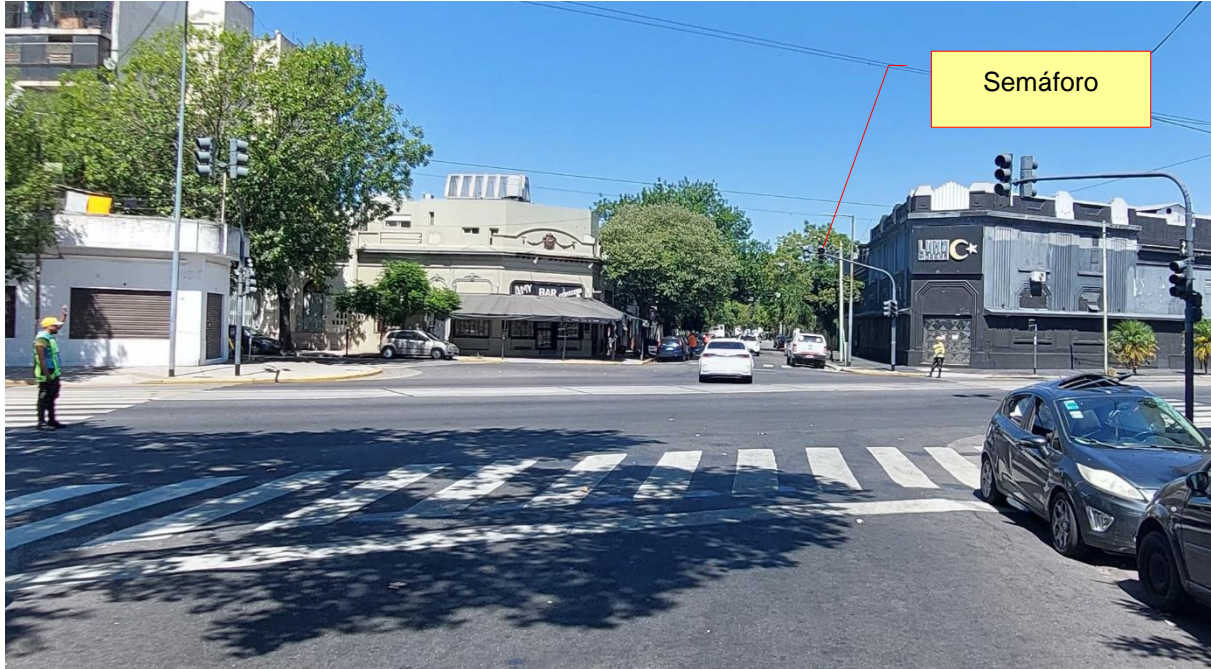
Se relevó señalización horizontal y lumínica. Entre ellas se observó senda peatonal, línea de detención y semáforo.

Figura 6. Vista de la intersección desde la calle Pirovano. Fuente: JST,2023

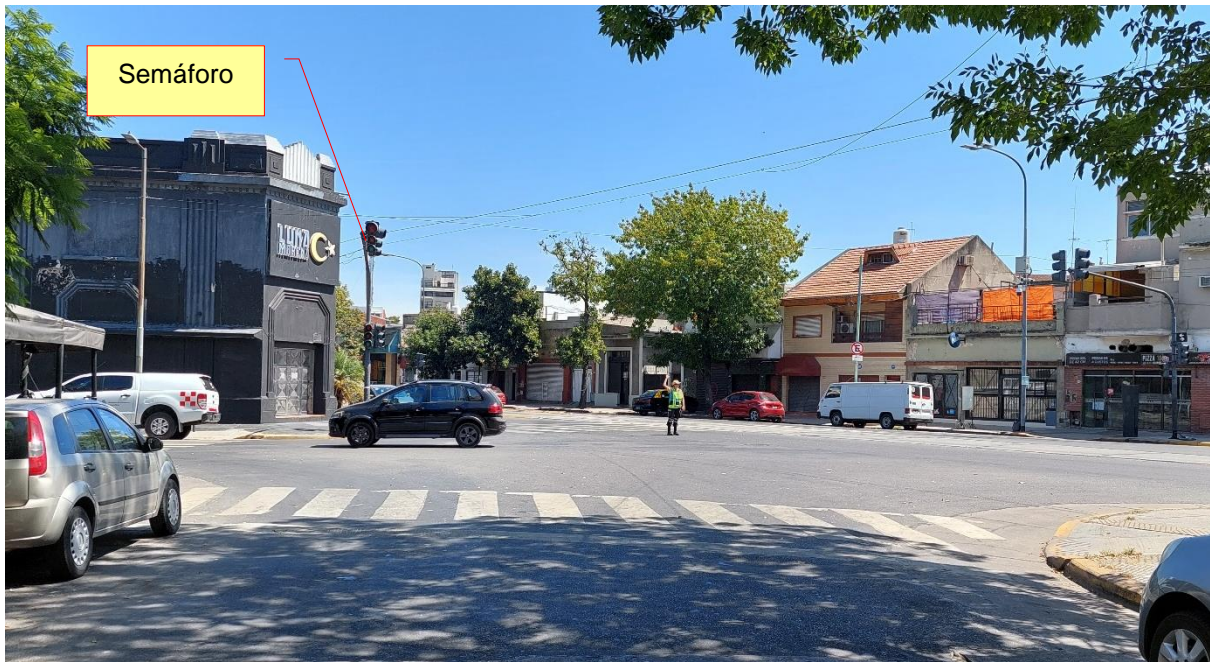
Se relevó señalización horizontal y lumínica. Entre ellas se observó senda peatonal, línea de detención y semáforo.

Figura 7. Vista de la intersección desde la calle Tte. Coronel Gregorio Pomar. Fuente: JST, 2023

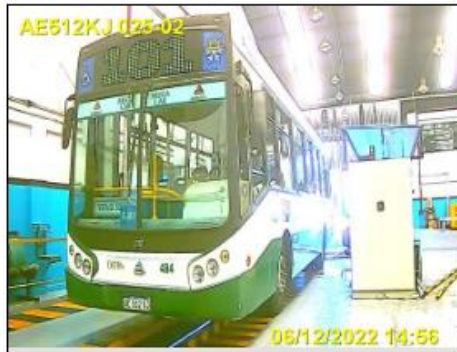
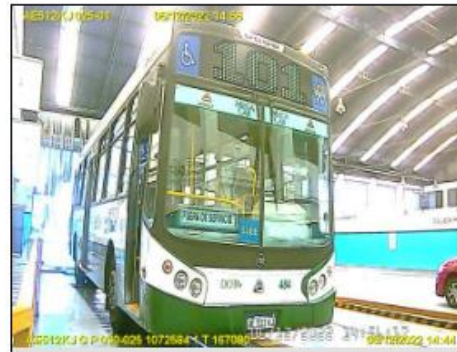
Código	Gravedad	Descripción	Observaciones
09010101	L	Carrocería > Exterior > Exterior General - Publicidad > Pintura en mal estado y/o presencia de corrosión	
09010202	L	Carrocería > Exterior > Paragolpes > Paragolpes en mal estado y/o con deformaciones	
09030204	L	Carrocería > Vidrios de Seguridad > Ventanillas, Luneta (y demás vidrios) > Accionamiento de ventanillas defectuoso	
09050103	L	Carrocería > Cinturones de Seguridad y Apoyacabezas > Cinturones de Seguridad > Estado deficiente de correas y/o anclajes	
090701	L	Carrocería > Piso > Estado deficiente del piso del vehículo	
091302	L	Carrocería > Pasamanos y Asideros > Estado y/o fijación deficiente de pasamanos

Figura 8. Fotovalidación del ómnibus urbano dominio AE512KJ. Fuente: RTO, CENT, 2023

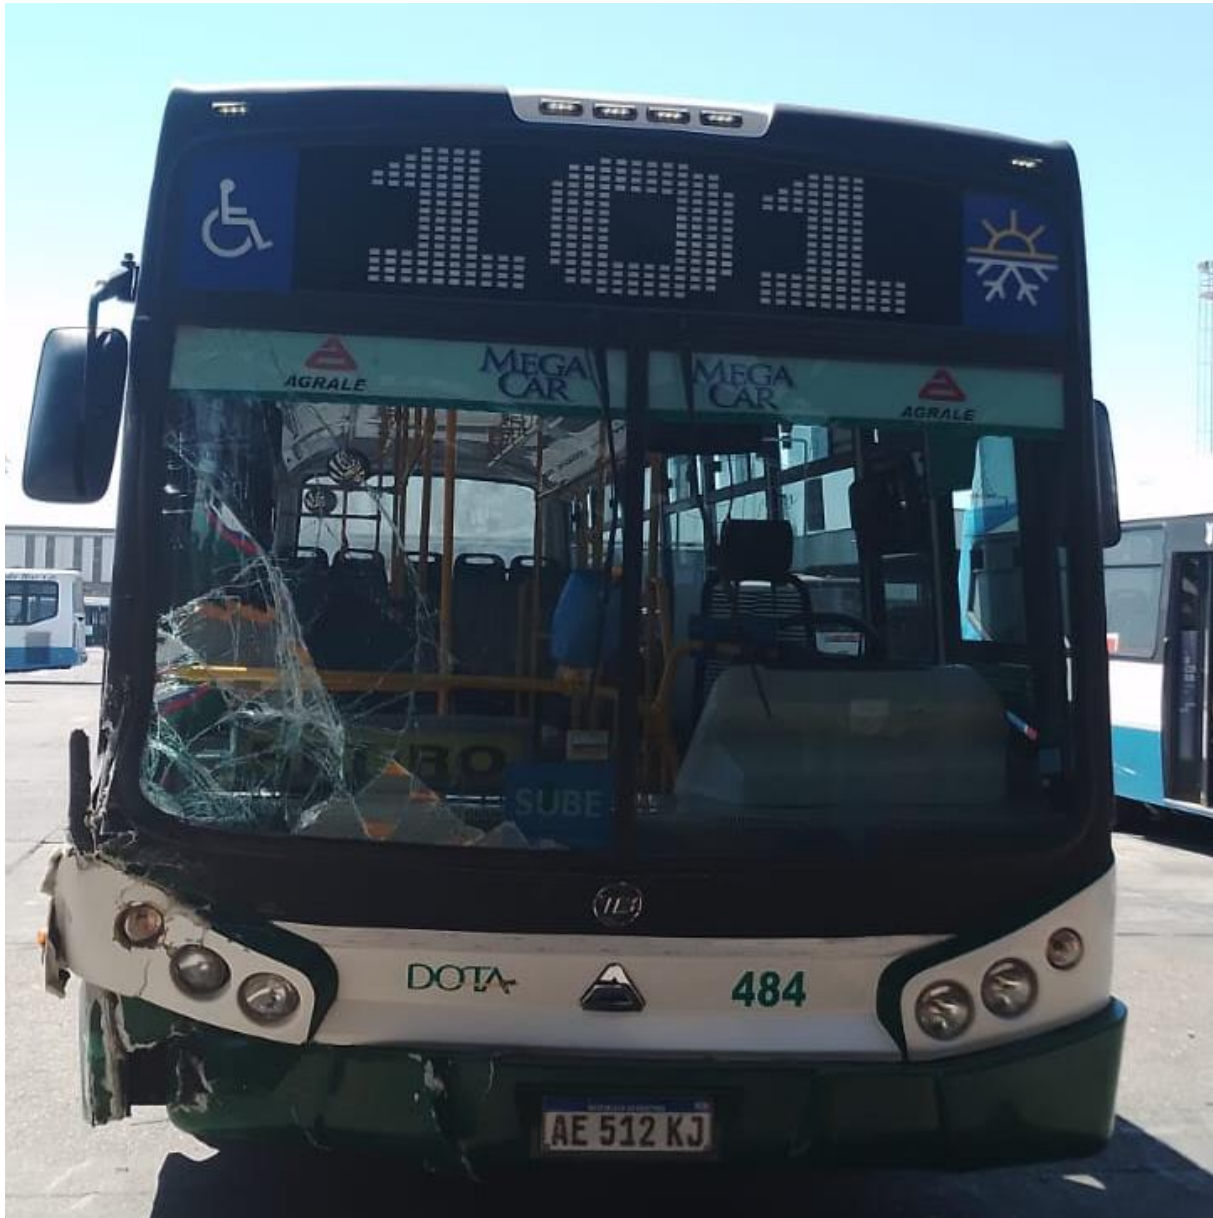
El ómnibus obtuvo daños en el tercio derecho del sector anterior en paragolpes, óptica, parabrisas y parante.

Figura 9. Daños adquiridos por el Vehículo 1 en la colisión con el Vehículo 2. Fuente: DOTA, 2023

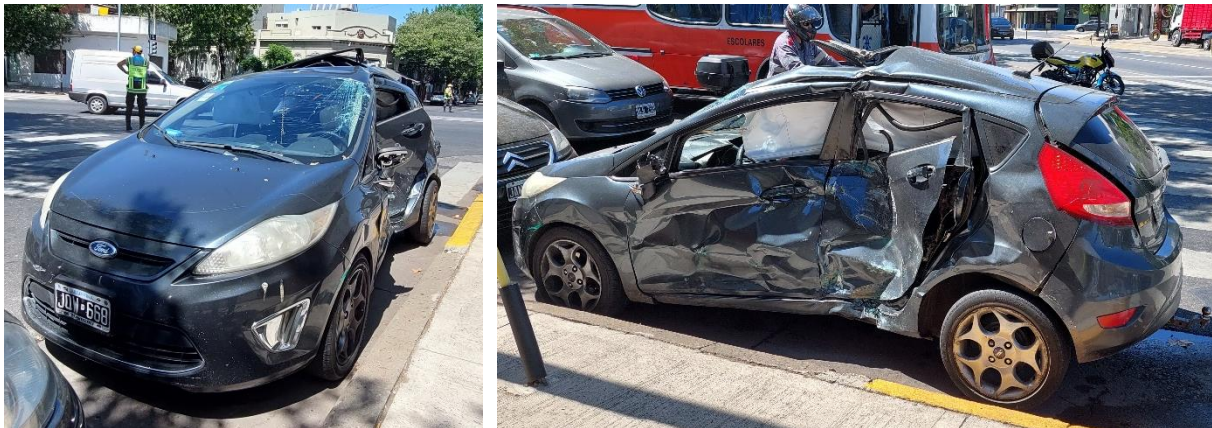
El automóvil obtuvo daños en el lateral izquierdo, con una fuerza actuante con sentido desde el lateral izquierdo hacia el lateral derecho. Ambas puertas resultaron dañadas a causa del impacto y el techo se deformó de forma indirecta.

Figura 10. Daños adquiridos en la colisión con el Vehículo 1. Fuente: JST, 2023

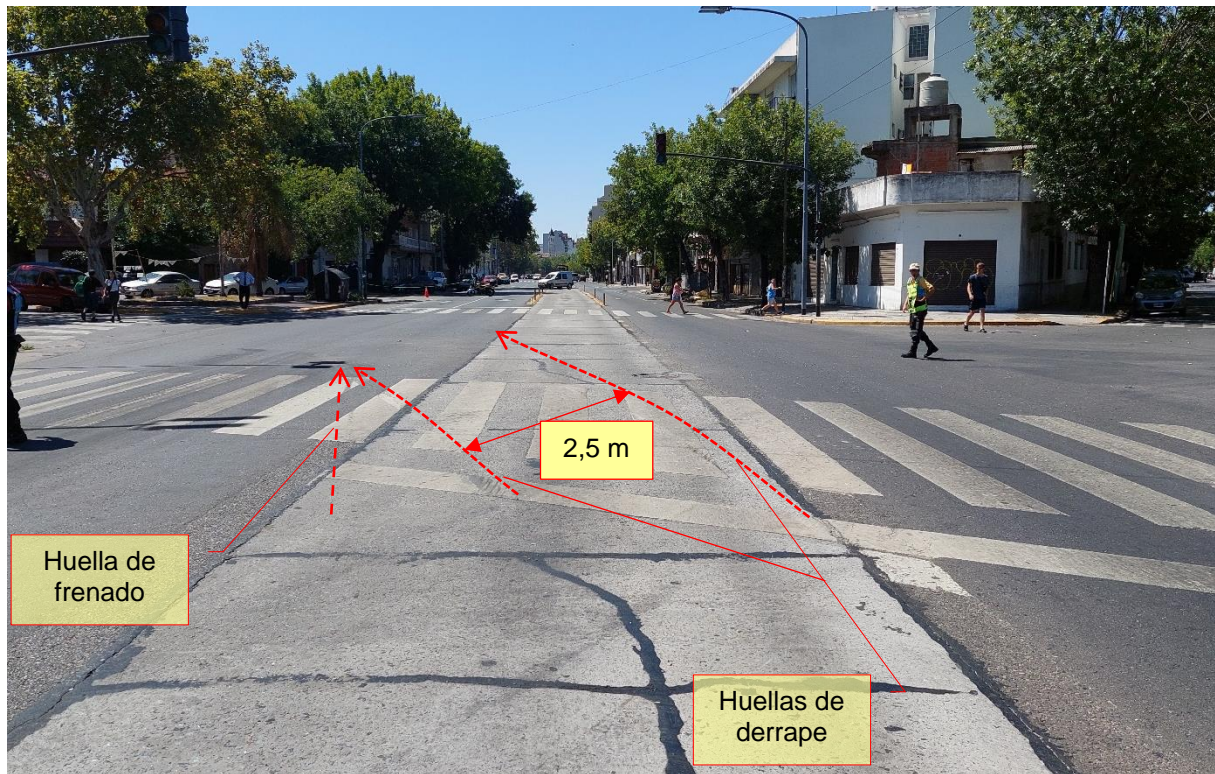
En la intersección con las calles Pirovano y Tte. Coronel Gregorio Pomar, impactaron el sector anterior derecho del Vehículo 1 con el lateral izquierdo del Vehículo 2. La zona de colisión se encontró sobre el carril del Metrobus, en cercanías a la línea de detención, y quedó determinada por el inicio de las huellas de frenado posimpacto del Vehículo 1 y las huellas de derrape posimpacto del Vehículo 2. Cabe destacar que la distancia entre ejes del Vehículo 2 es de 2,5 m, distancia similar al espacio entre las huellas de derrape posimpacto del Vehículo 2.

Figura 11. Inicio de las huellas posimpacto de los vehículos que determinaron la zona de colisión.

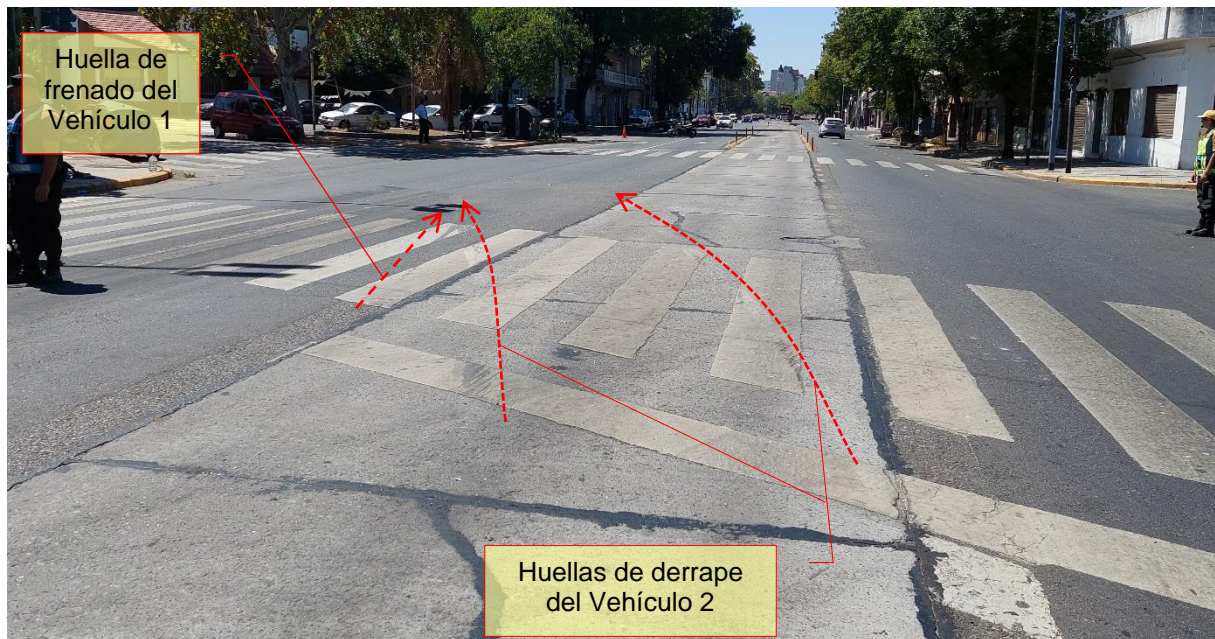
Luego de la colisión, debido a la diferencia de masas, el Vehículo 1 impuso su trayectoria y ambos vehículos se dirigieron de forma solidaria por 12,7 m en dirección hacia el centro teórico de la intersección. Estos movimientos y la zona de detención quedaron determinados por las huellas posimpacto de cada vehículo y por una mancha estática de fluidos mecánicos.

Figura 12. Huellas de los vehículos que evidenciaron las trayectorias posimpacto. Fuente: JST, 2023

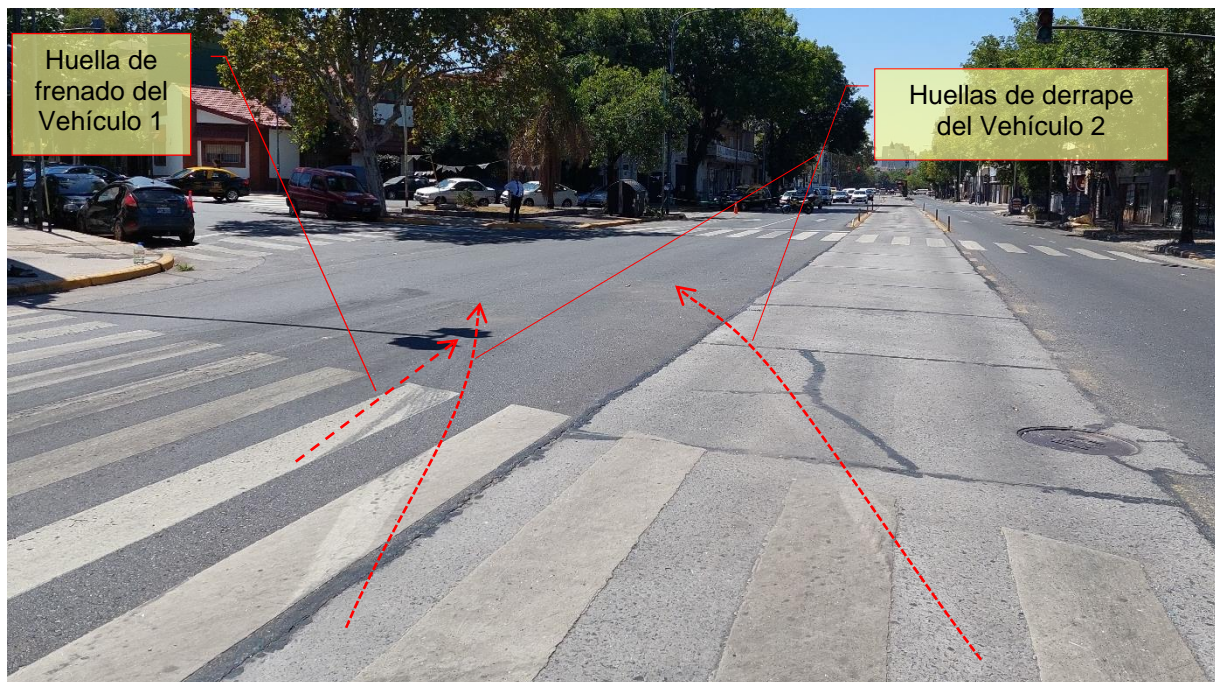
Figura 13. Ingreso de las huellas posimpacto al centro teórico de la intersección. Fuente: JST, 2023

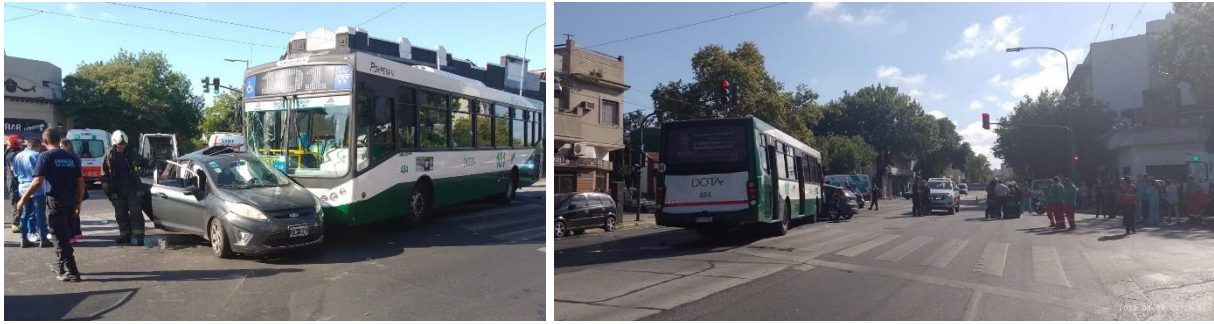
Figura 14. Posición final de los vehículos, próxima al centro teórico de la intersección. Fuente: DOTA, 2023
