JST | SEGURIDAD EN EL TRANSPORTE

INFORME PRELIMINAR DE SUCESO AUTOMOTOR

Título: 160. IP. Pasajeros. Colisión. Flores. CABA

Fecha y hora: 20 de abril de 2023 8:30 (UTC-3)

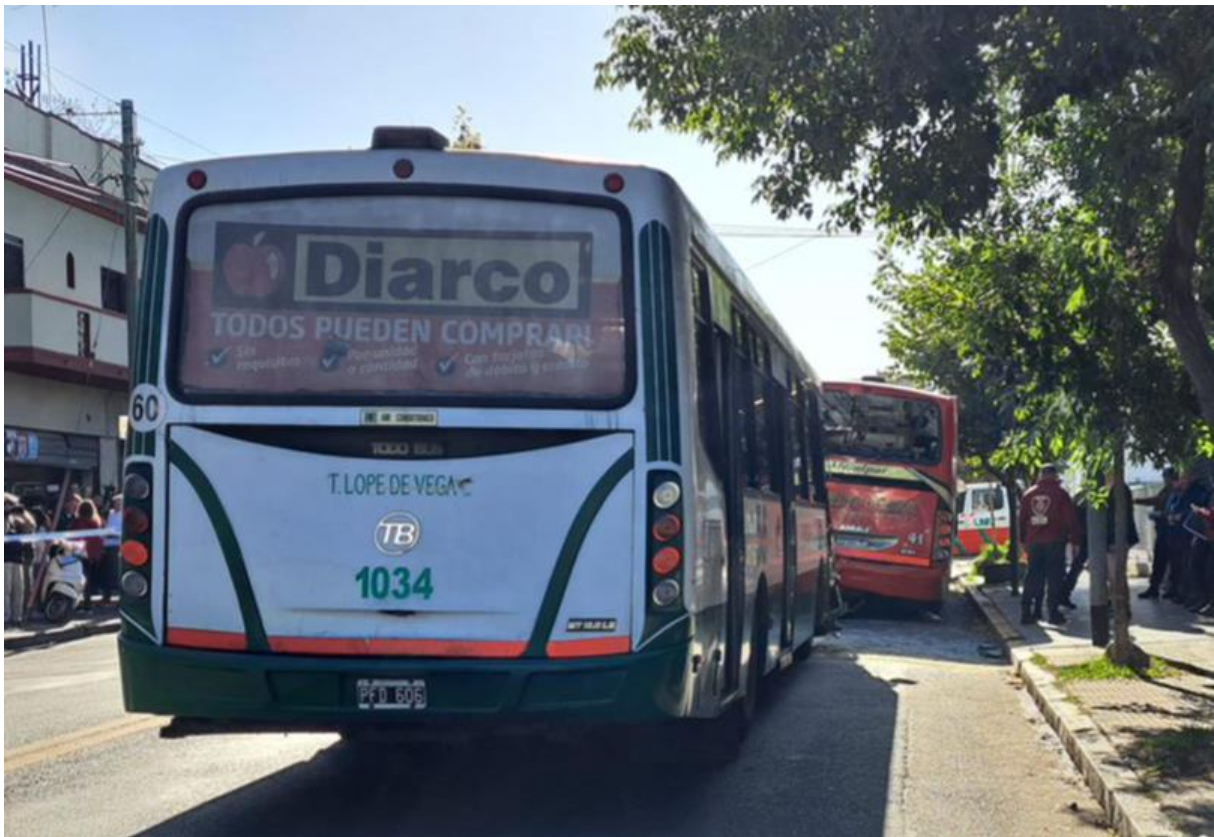
Figura 1. Posiciones finales de los vehículos involucrados. Fuente: JST, 2023

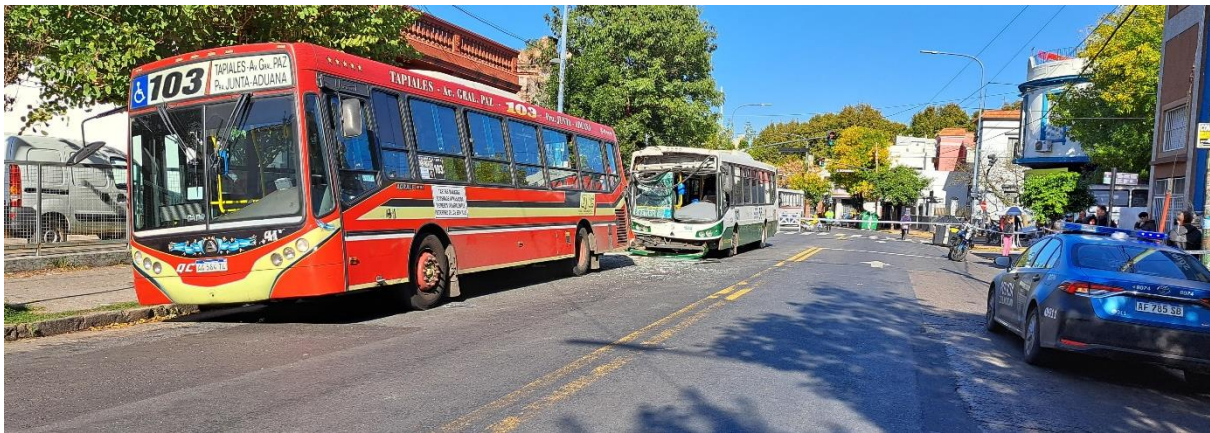
La Av. Eva Perón presenta una geometría recta con un sentido de circulación hacia la Av. Cnel. Esteban Bonorino y el opuesto hacia la calle Lautaro. La calzada presenta un ancho de 11,9 m entre veredas.

Ambas manos presentan dos carriles de circulación y sectores determinados para la detención de ómnibus urbanos. En la mano con sentido hacia la calle Lautaro, ambas líneas de ómnibus se detienen en el mismo punto para el ascenso y descenso de pasajeros.

Figura 3. Características de la Av. Eva Perón. Fotografía tomada en sentido hacia la Av. Cnel. Esteban Bonorino. Fuente: JST, 2023

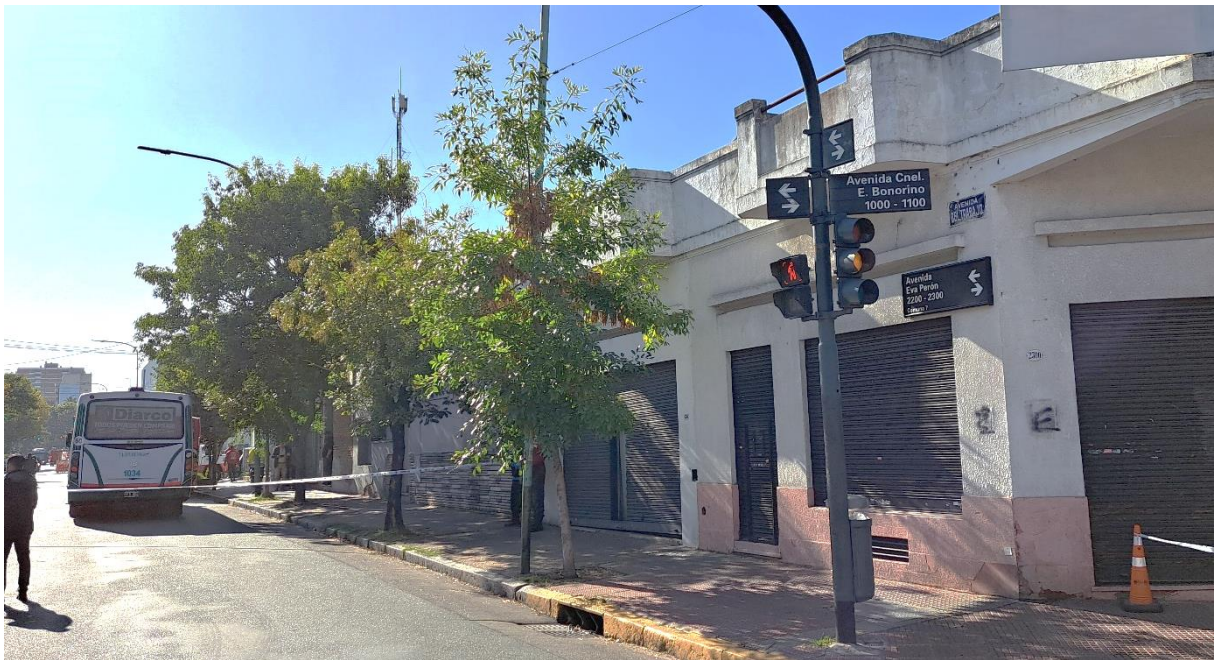
Figura 4. Señalización lumínica en la intersección de la Av. Eva Perón y la Av. Cnel. Esteban Bonorino, previa a la zona de colisión. Fuente: JST, 2023

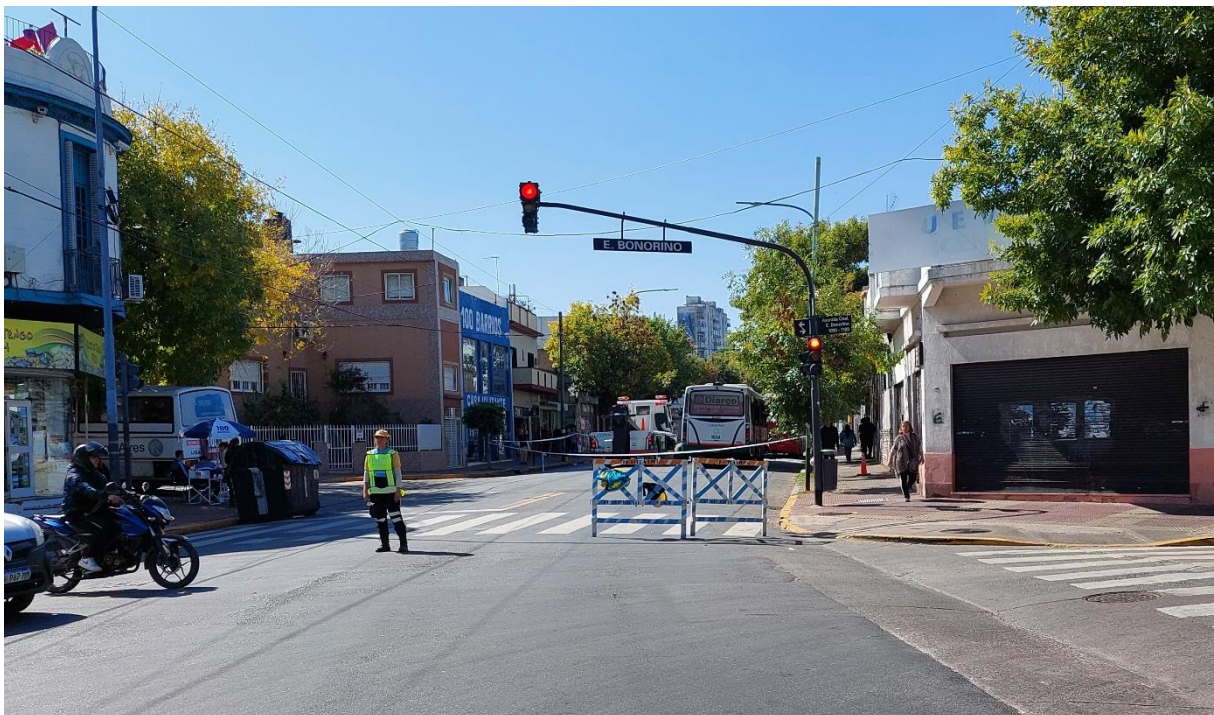
Para la mano con sentido hacia la calle Lautaro, se relevó señalización horizontal, vertical y lumínica presente en la zona del suceso. Entre ellas se observó senda peatonal, doble línea amarilla continua separadora de manos, carteles con nombre y numeración de vías de circulación y semáforos.

Figura 5. Señalización vertical en la Av. Eva Perón y la Av. Cnel. Esteban Bonorino previa a la zona de colisión. Fuente: JST, 2023

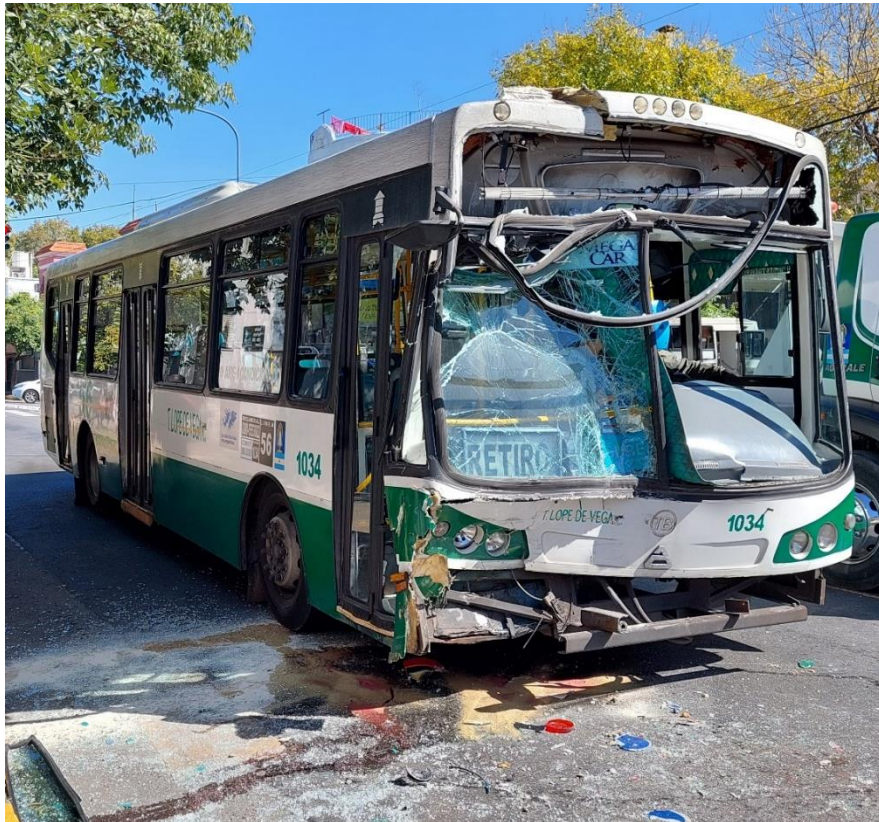
Figura 7. Daños originados en la colisión por alcance con el Vehículo 2. Fuente: JST, 2023

Se relevaron daños en el sector anterior con mayor incidencia en el tercio derecho, con una fuerza actuante con sentido hacia el sector posterior. Se observó desprendimiento de cartel indicador de número de línea y destinos, parabrisas izquierdo y paragolpes, astillamiento de parabrisas derecho y rotura de ópticas derechas.

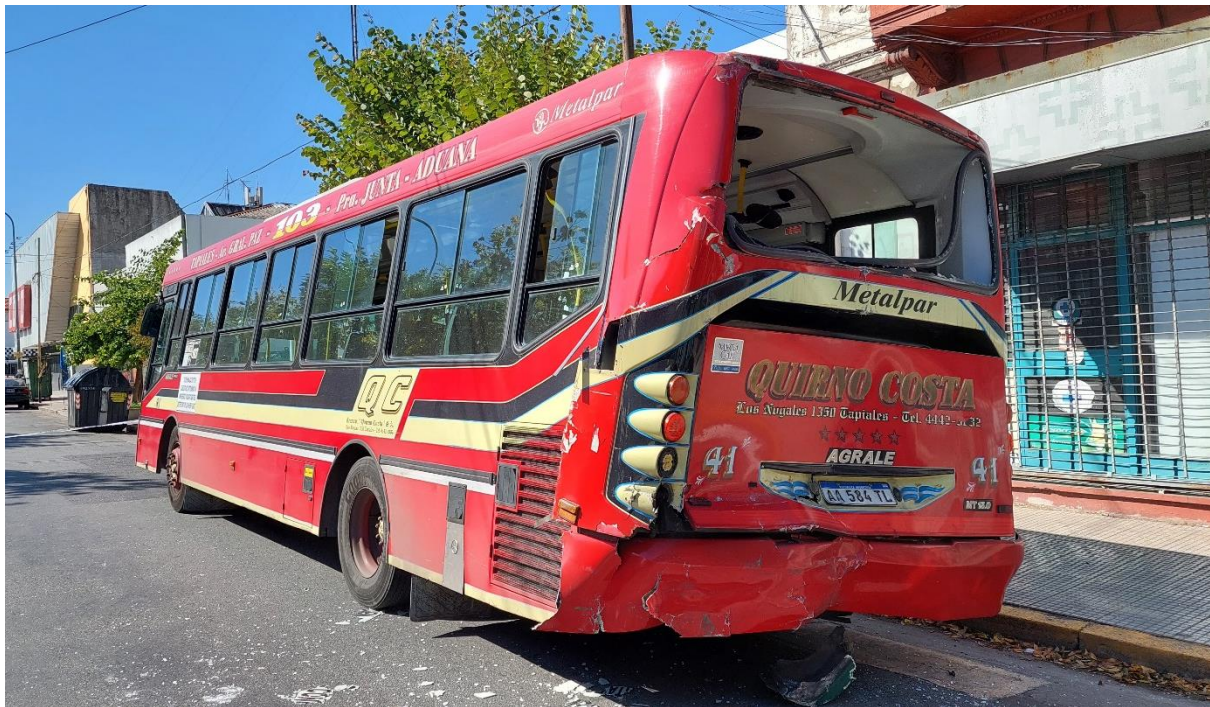
Daños en el sector posterior con mayor incidencia en el tercio izquierdo, con una fuerza actuante con sentido hacia el sector anterior. Se observó desprendimiento de luneta, y rotura de paragolpes, tapa de inspección de motor y ópticas izquierdas.

Figura 9. Daños en el Vehículo 2 originados en la colisión con el Vehículo 1. Fuente: JST, 2023

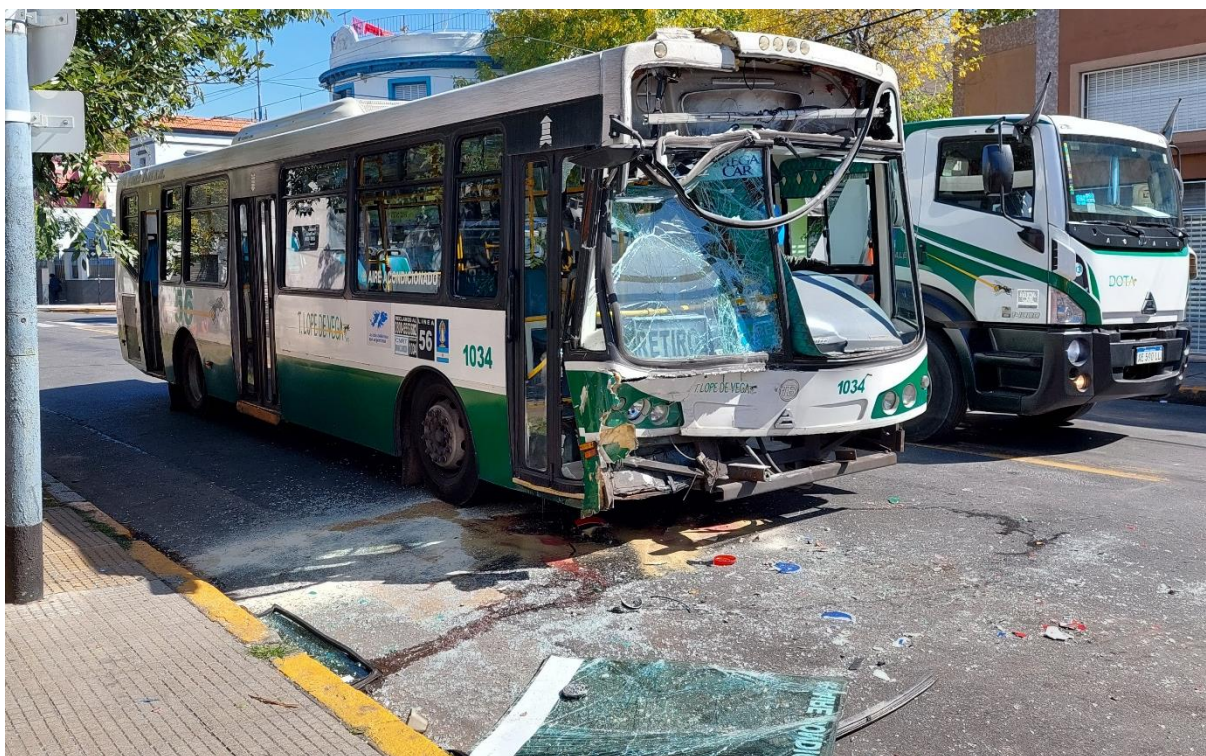
El Vehículo 2 circulaba por la Av. Eva Perón desde la Av. Cnel. Esteban Bonorino hacia la calle Lautaro; en el mismo carril y por detrás de este circulaba el Vehículo 1. El Vehículo 1 alcanzó e impactó al Vehículo 2. La zona de colisión quedó determinada por el grupo de restos de carrocería y una mancha estática de fluidos mecánicos. Luego de la colisión, el Vehículo 2 se trasladó por un espacio de 3,5 m, mientras que el Vehículo 1 finalizó su marcha sobre la zona de colisión. El sector determinado para el ascenso y descenso de pasajeros de ambas empresas de transporte se encontraba en el mismo lugar físico a 67 m de la intersección con la Av. Cnel. Bonorino.

Figura 10. Restos de carrocería y mancha de fluidos mecánicos que determinan la zona de colisión. Posición final del Vehículo 1. Fuente: JST, 2023

- No se relevaron huellas de frenado del Vehículo 1 que indiquen la utilización o funcionamiento del freno.
- Ambos vehículos poseen el mismo punto de detención para el ascenso y descenso de pasajeros.

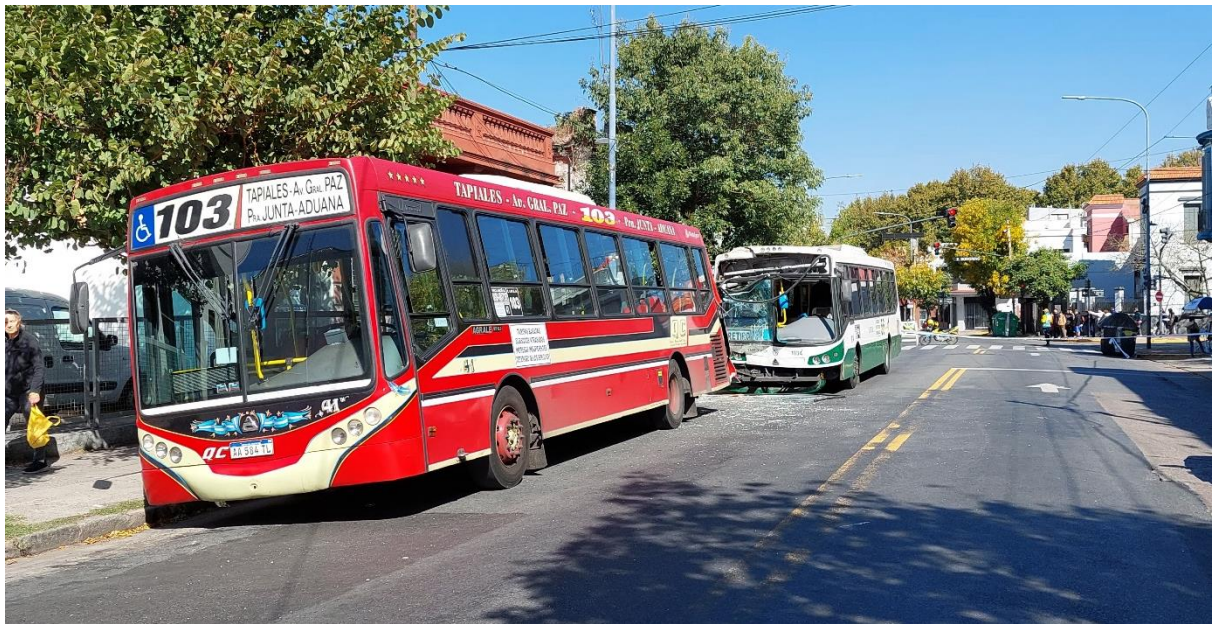
Figura 11. Posiciones finales de los vehículos participantes en el suceso. Fuente: JST, 2023

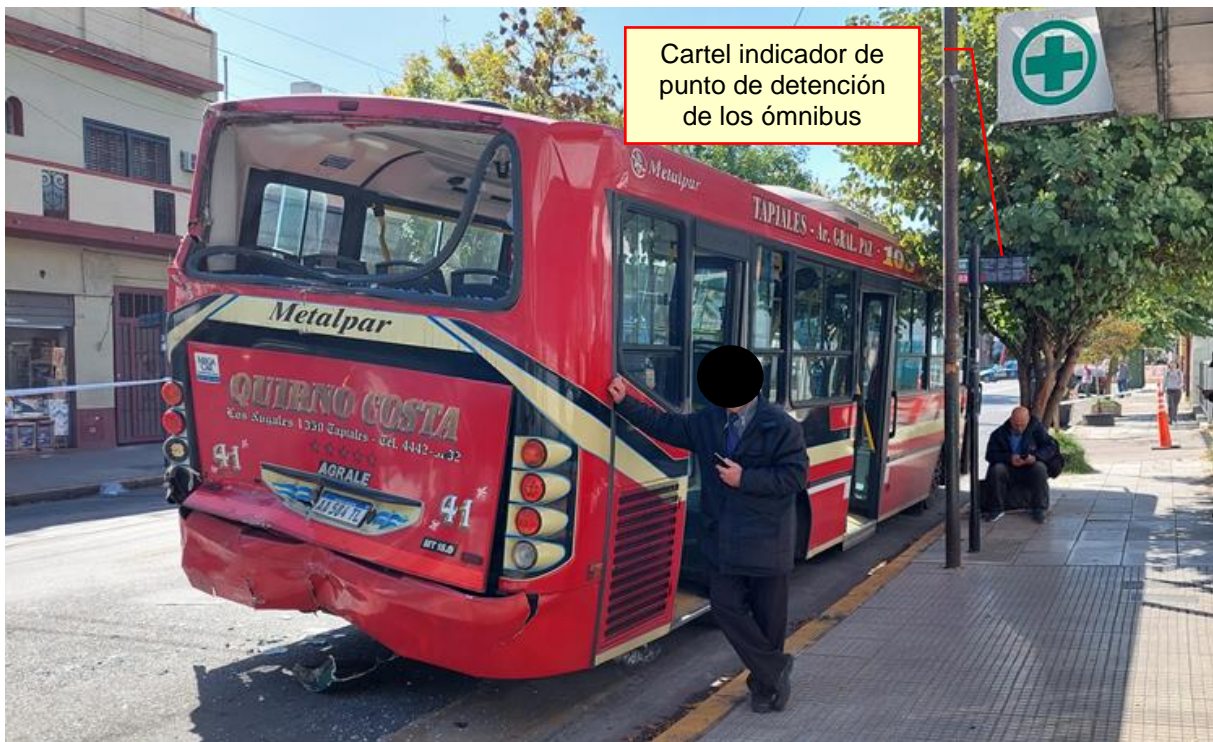
Figura 12. Posición final del Vehículo 2 con relación al cartel indicador de punto de ascenso y descenso de pasajeros. Fuente: JST, 2023
