INFORME PRELIMINAR DE SUCESO AUTOMOTOR

Título: 157. IP. Pasajeros y cargas. Colisión. Río Cuarto. Córdoba

Vehículos: un ómnibus doble piso y un camión de cargas peligrosas

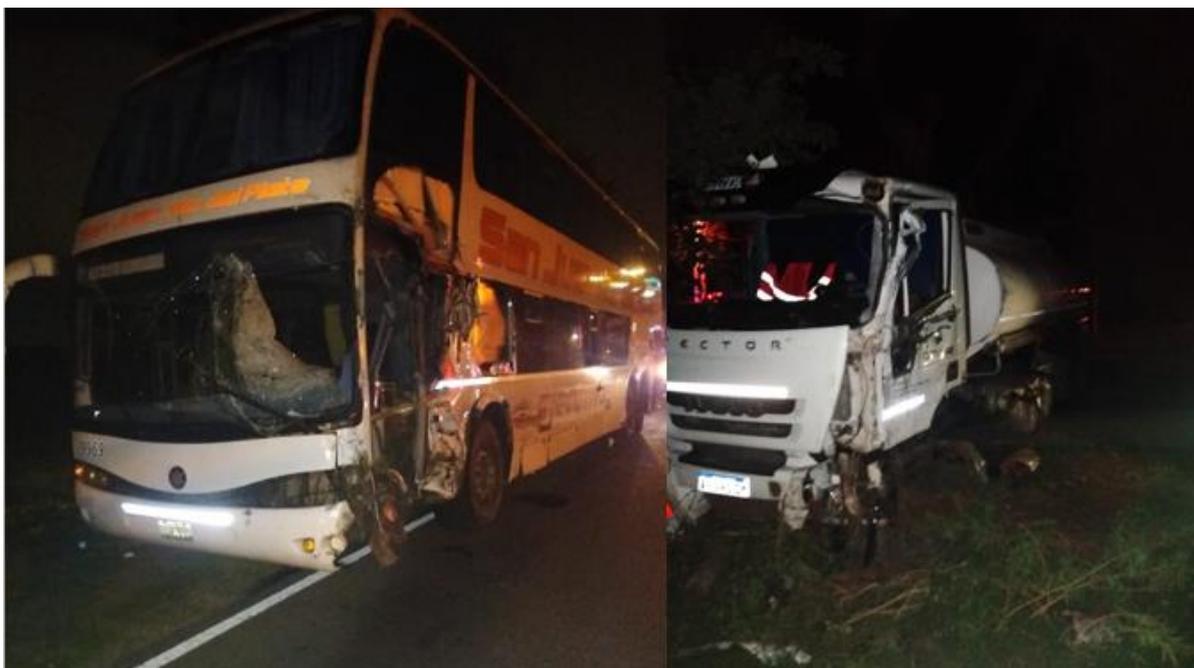
Figura 1. Posición final de los vehículos involucrados en el suceso. Fuente: [Radio Villa María](#), 2023

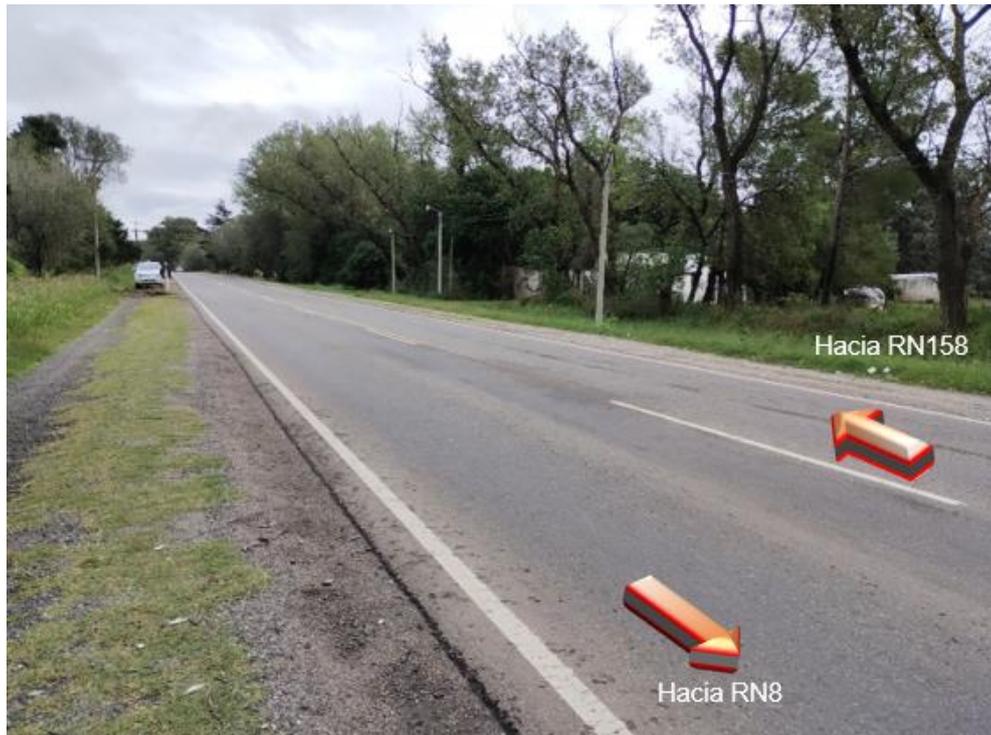
En la zona del suceso, la Ruta Nacional 36 es una vía de doble sentido de circulación que se desarrolla de noroeste a sudeste y se orienta desde RN 158 hacia RN 8 y viceversa, en la provincia de Córdoba. La calzada, de 7 metros de ancho, posee geometría recta y presenta un carril por sentido de circulación con banquetas de ripio y pasto de 3 metros de amplitud. Con respecto a la señalización horizontal, la vía presenta líneas de borde de calzada blancas continuas y en el centro, demarcando el límite entre ambas manos de circulación, línea blanca discontinua, que en el lugar del suceso se modifica a mixta con prohibición de sobrepaso unidireccional con línea amarilla, para quienes transitan con sentido hacia RN158, debido a la proximidad de una curva.

Figura 3. Vista de la Ruta Nacional 36 en la zona del suceso. Fuente: JST, 2023

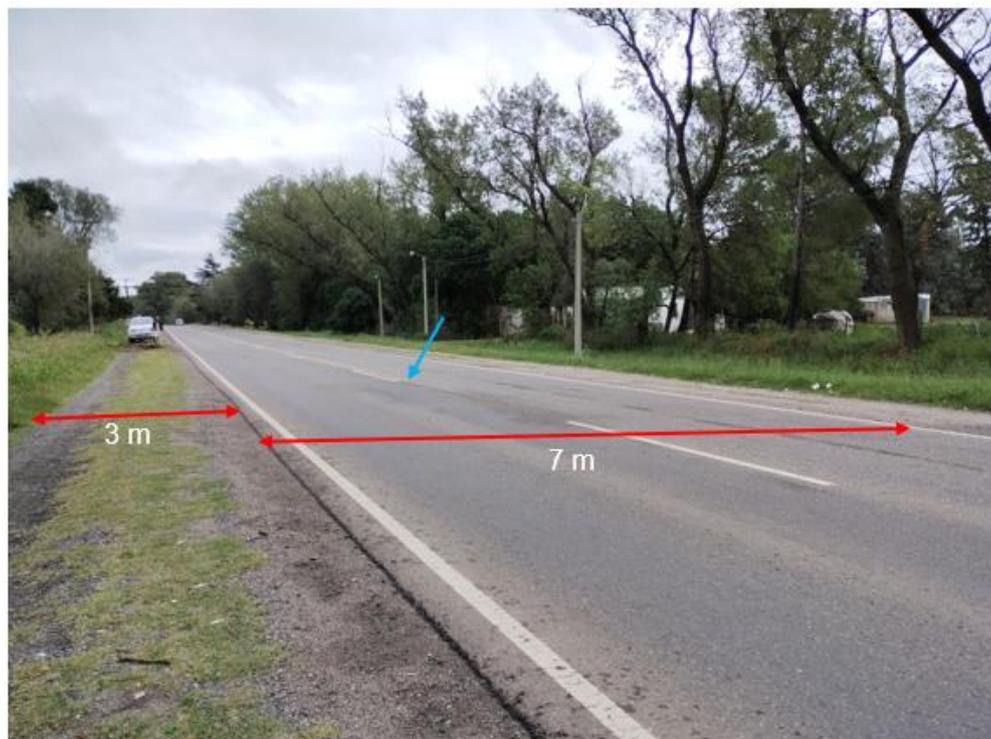
Figura 4. Características y medidas de la zona del suceso. La flecha celeste indica el cambio en la señalización horizontal a prohibición de sobre paso para sentido de circulación hacia RN 158. Fuente: JST, 2023

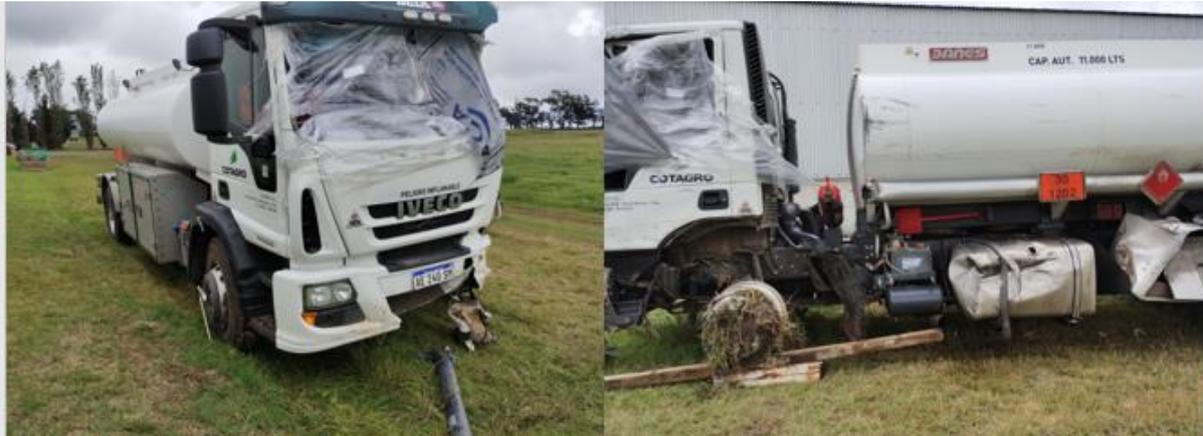
Producto del impacto, se relevaron daños sobre el Vehículo 1, ubicados en el sector anterior, con mayor incidencia en el lateral izquierdo y que incluyen la rotura del espejo retrovisor, parabrisas y paragolpes delantero. Con respecto a los daños sobre el lateral izquierdo, sobre la unidad se observó raspadura y abolladura en su estructura y del tanque de combustible, con fuerza actuante con sentido de izquierda a derecha y de adelante hacia atrás, además de rotura de vidrios. También se pudo observar la rotura del neumático delantero izquierdo y guardabarros.

Figura 6. Daños constatados en el Vehículo 1. Fuente: JST, 2023

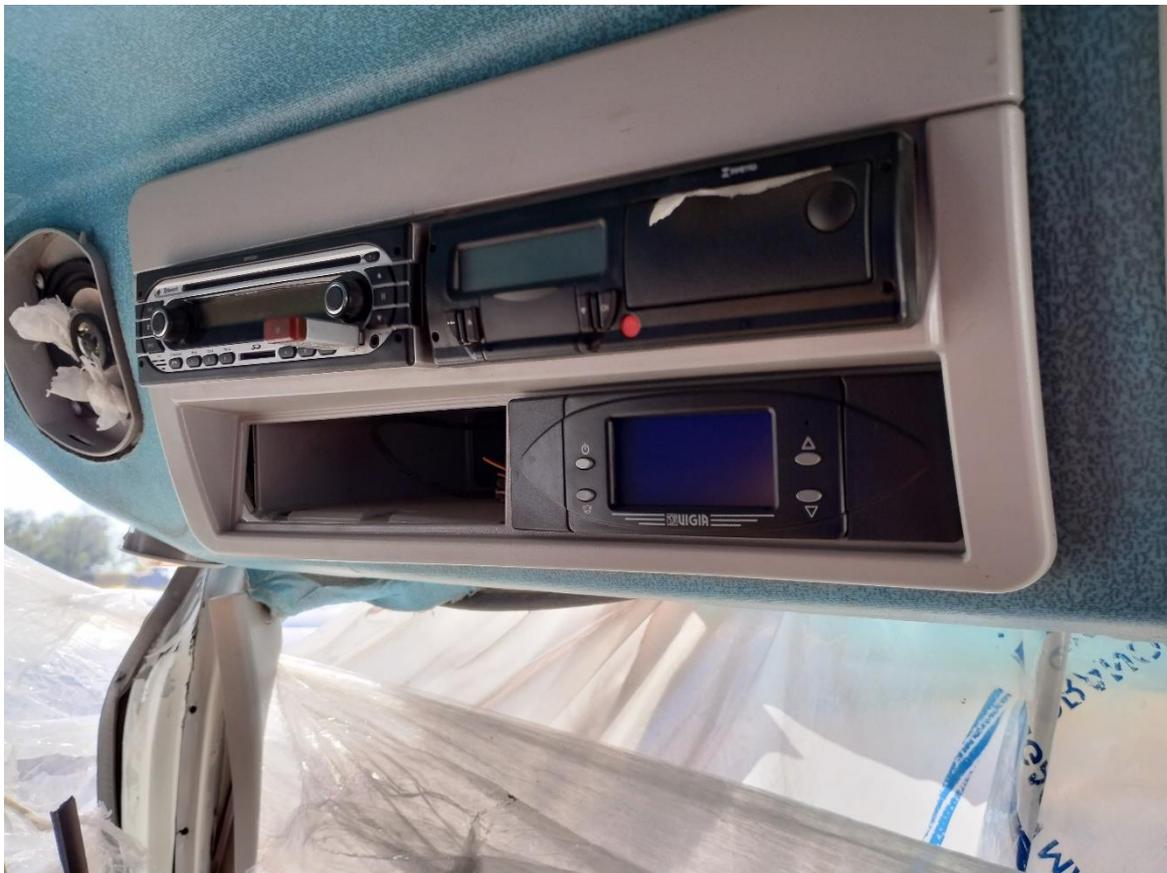
Figura 7. Tacógrafo del Vehículo 1 fuera de funcionamiento, momentos posteriores al suceso. Fuente: JST, 2023

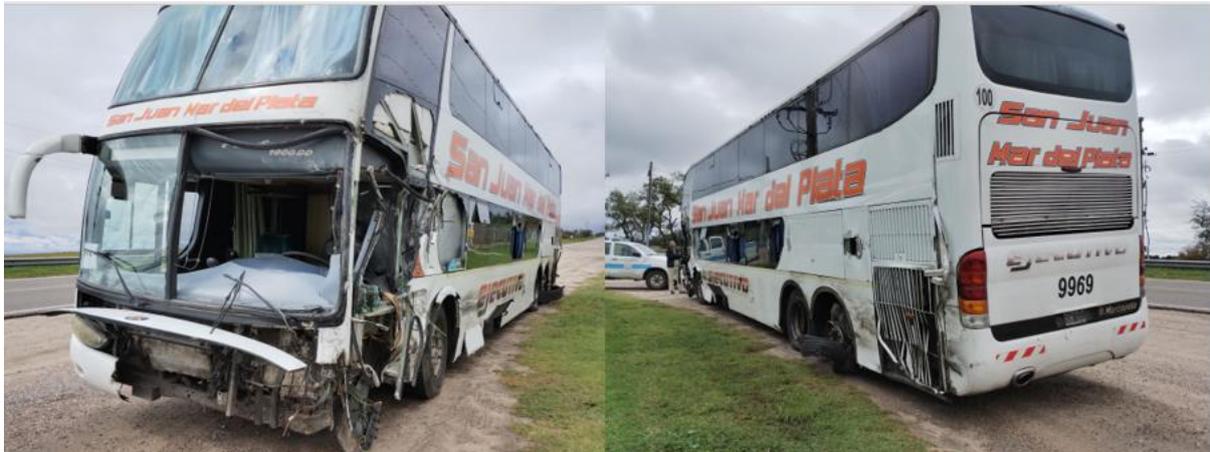
El Vehículo 2 sufrió daños ubicados en el sector anterior, con mayor incidencia en el lateral izquierdo, que involucraron rotura del parabrisas, vidrios de la puerta izquierda, paragolpes delantero y neumático trasero. Además, se observó raspadura y abolladura de la carrocería sobre el lateral izquierdo y desprendimiento en algunos sectores con fuerza actuante en sentido de izquierda a derecha y desde adelante hacia atrás.

Figura 9. Daños constatados en el Vehículo 2. Fuente: JST, 2023

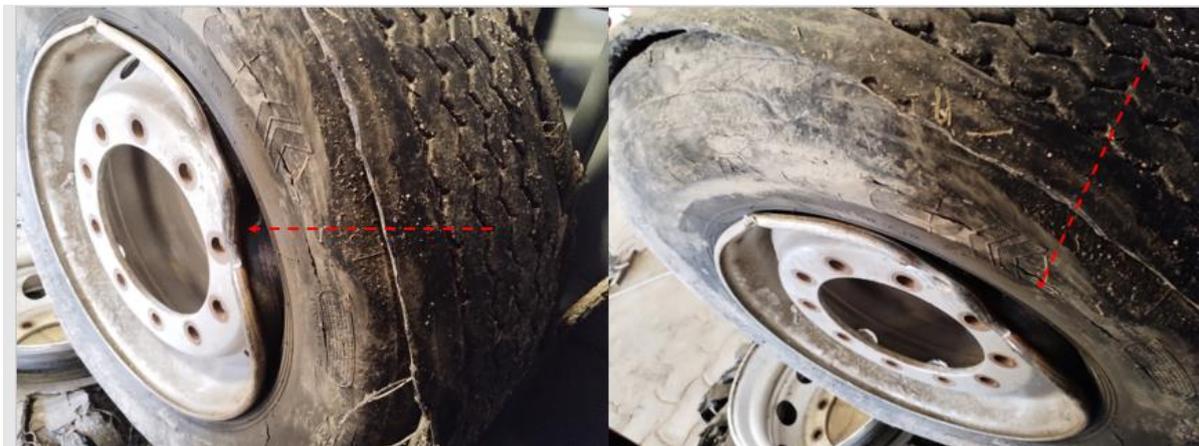
Figura 10. Daños constatados en el neumático trasero del Vehículo 2, con deformación de la llanta y rotura de la cubierta. Fuente: JST, 2023

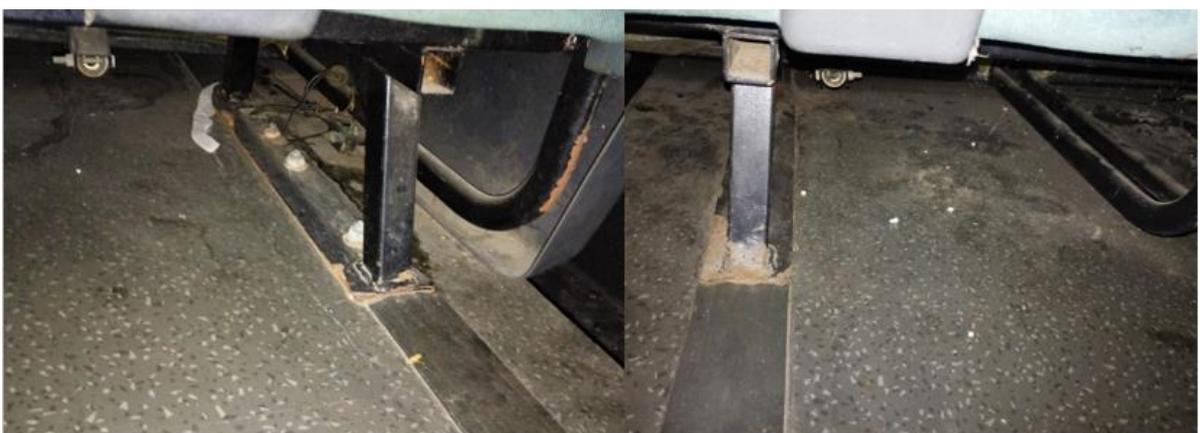
Figura 11. Detalle de anclaje de las butacas del Vehículo 2 donde se puede observar óxido y rastros de soldadura. Fuente: JST, 2023

- La calzada se observó en buen estado de conservación y se encontraba mojada.
- Estado de conservación de anclajes de butacas del Vehículo 2 con signos de óxido superficial.

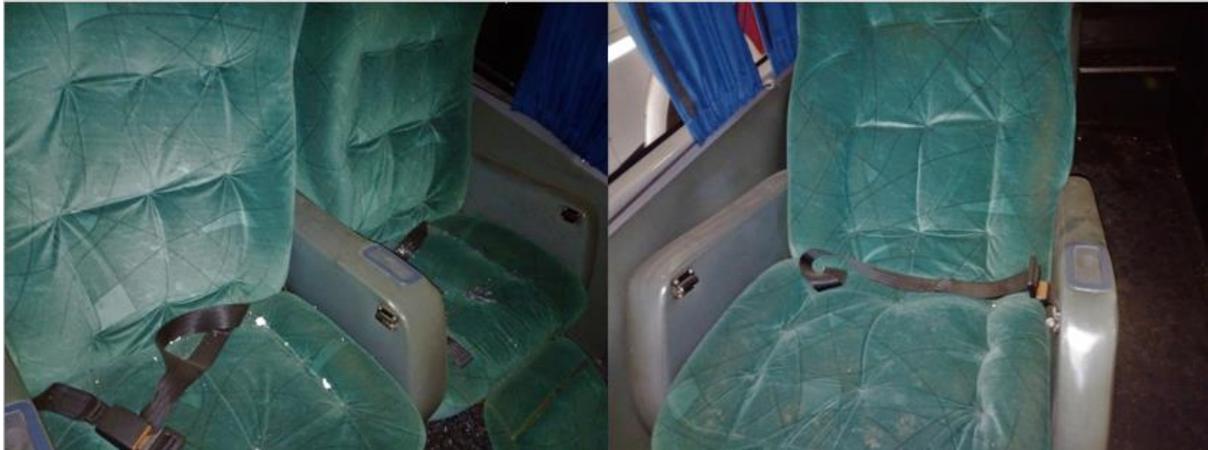
Figura 12. Estado de conservación de las butacas del Vehículo 1 y de sus respectivos cinturones de seguridad de dos puntos, con accesibilidad y en funcionamiento para su uso. Fuente: JST, 2023

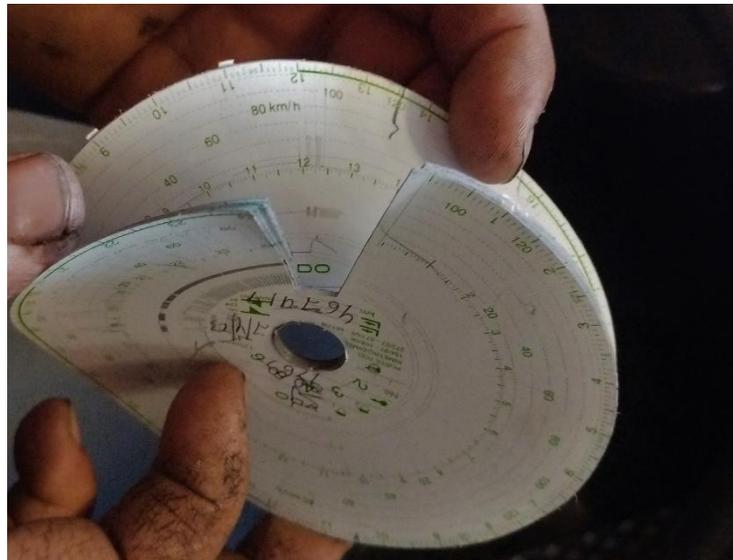
En un segundo relevamiento, con acceso al tacógrafo marca Siemens VDO, se constató que el ómnibus circulaba a 60 km/h al momento del impacto.

Figura 13. Discos del tacógrafo del Vehículo 2. Fuente: JST, 2023

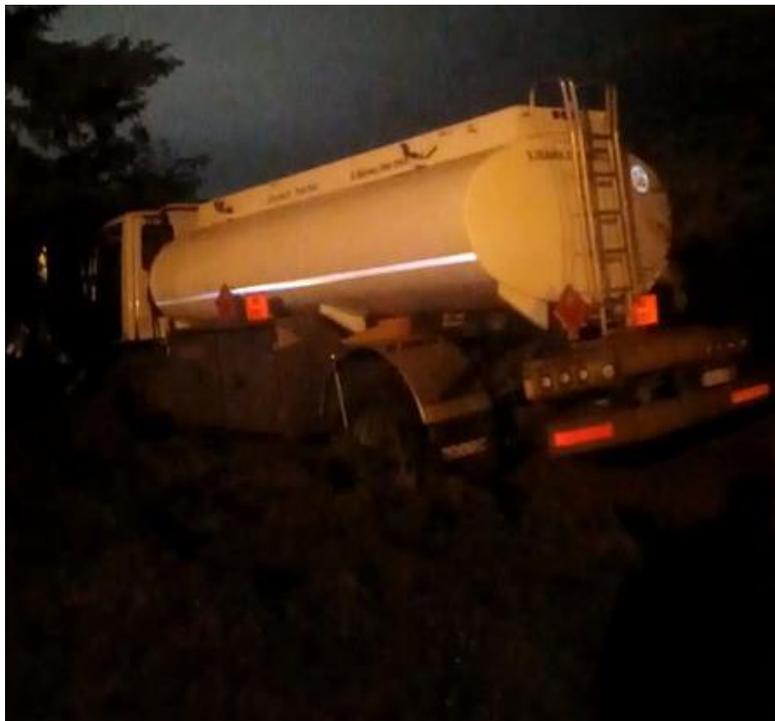
Momentos previos al suceso, el Vehículo 1 circulaba por la Ruta Nacional 36, con sentido hacia RN 158, cuando a la altura del kilómetro 600 impactó con el Vehículo 2, que circulaba por la misma ruta en el sentido de circulación opuesto, hacia RN 8. Como consecuencia del impacto, el Vehículo 1 obtuvo su posición final entre la banquina correspondiente al sentido opuesto a su circulación y la propiedad privada continua. Por su parte, el Vehículo 2 finalizó detenido sobre la calzada y la banquina adyacente a su sentido de circulación original.

Figura 14. Posición final del Vehículo 1. Fuente: [La Voz Del Interior](#), 2023

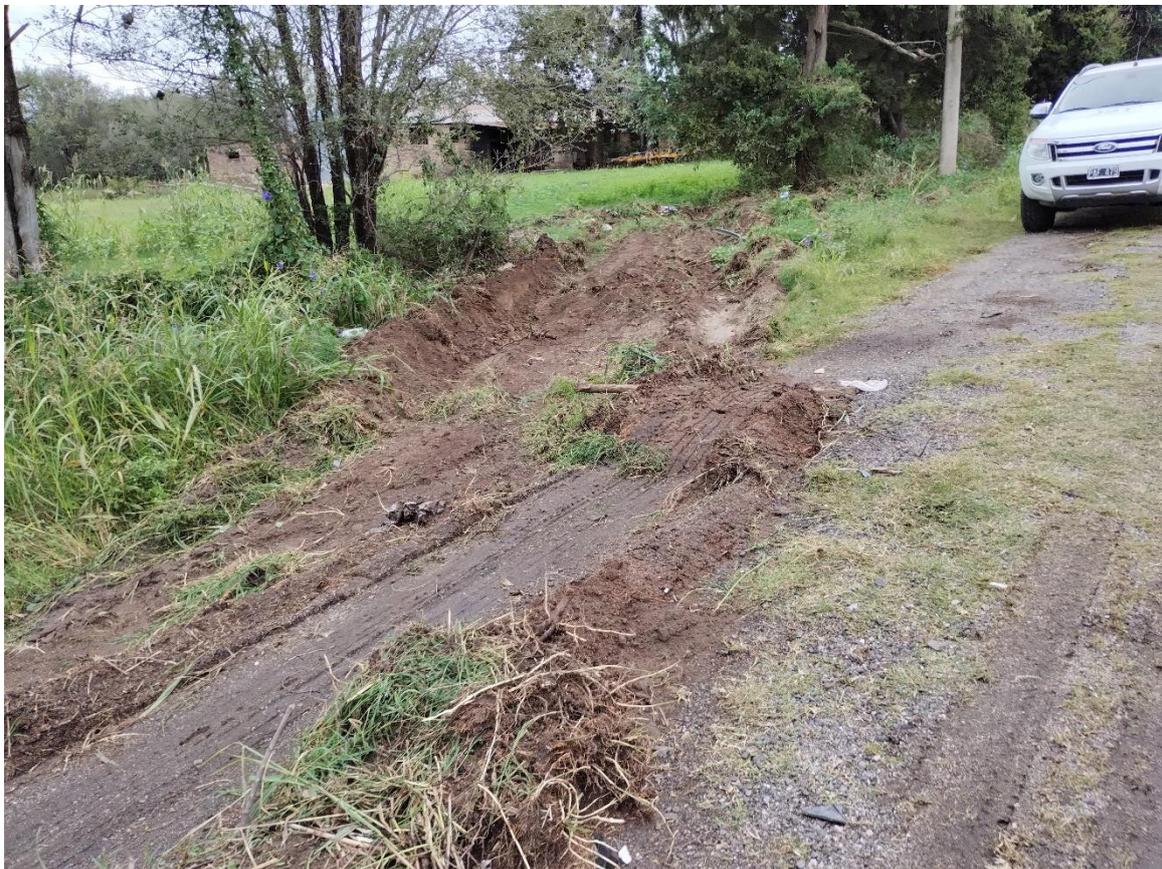
Sobre la propiedad privada ubicada junto al sentido de circulación hacia RN8, se observó tierra removida coincidente con la posición final del Vehículo 1.

Figura 15. Remoción de tierra a causa del desplazamiento del Vehículo 1 y de la grúa. Fuente: JST, 2023

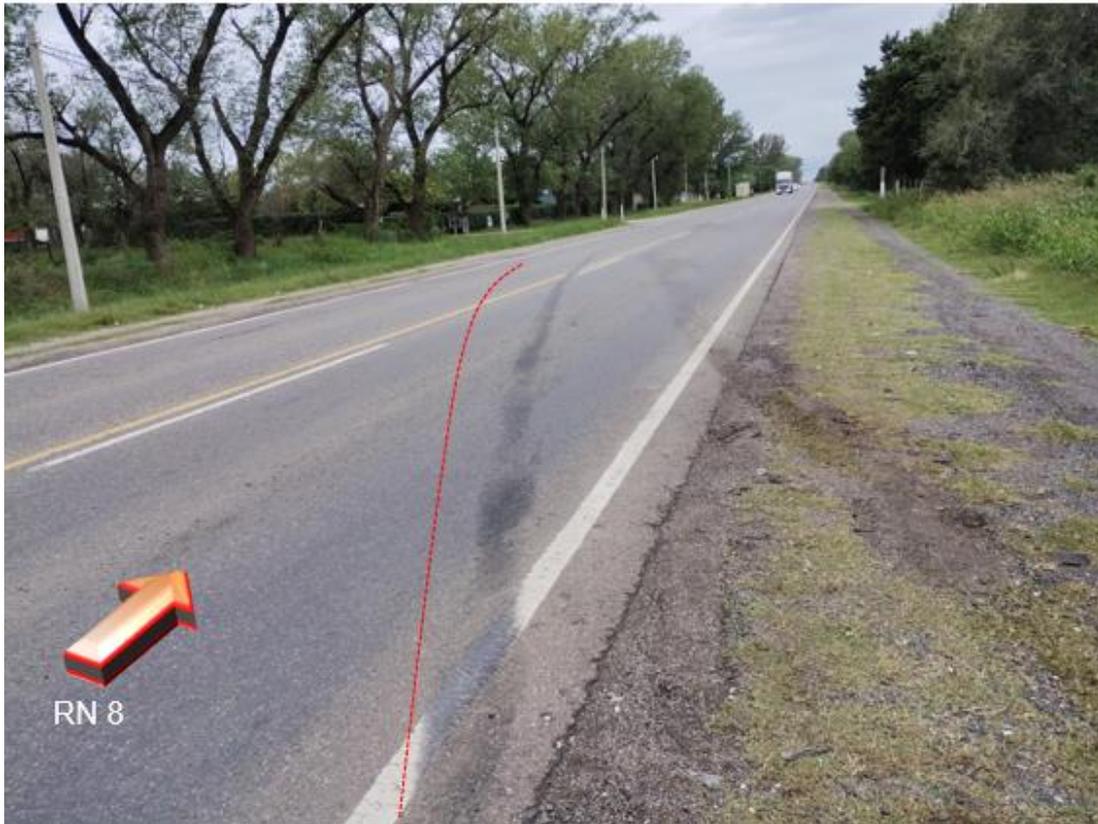
En la zona del suceso, se relevaron manchas de fluidos correspondientes a trayectorias de neumáticos, posiblemente generadas durante la remoción del Vehículo 1. Presentaban una trayectoria de 44 metros sobre la cinta asfáltica y exhibían continuidad con las huellas de remoción de 23 m observadas en la superficie de tierra, desde la posición final del Vehículo 1 hasta el límite entre la banquina y la calzada.

Figura 16. La fecha continua indica un extremo de las manchas de fluidos y la línea de puntos la trayectoria de las mismas. Fuente: JST, 2023

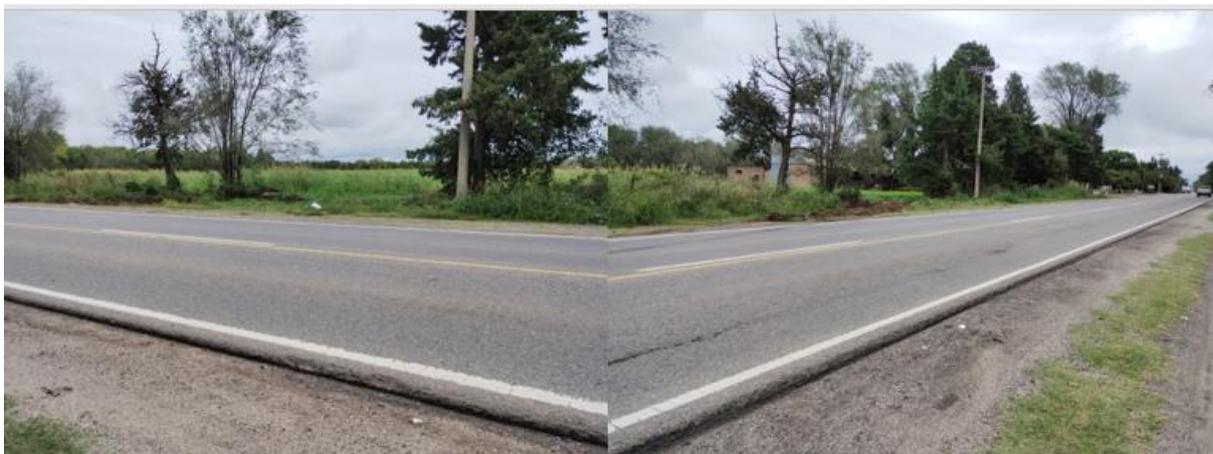
Por otro lado, la calzada presenta buen estado de conservación, sin ahuellamiento ni existencia de pendiente.

Figura 17. Estado de conservación de la calzada en el tramo donde ocurrió el suceso. Fuente: JST, 2023
