Informe Provisional

Título: 68. Colisión y descarrilamiento. Tren de carga 1500/17. Entre las estaciones Vélez Sarsfield y Barrio Flores. Córdoba

Empresa operadora: Nuevo Central Argentino S. A.

Fecha y hora del suceso: 20 de mayo de 2023, 10:43 (hora local)

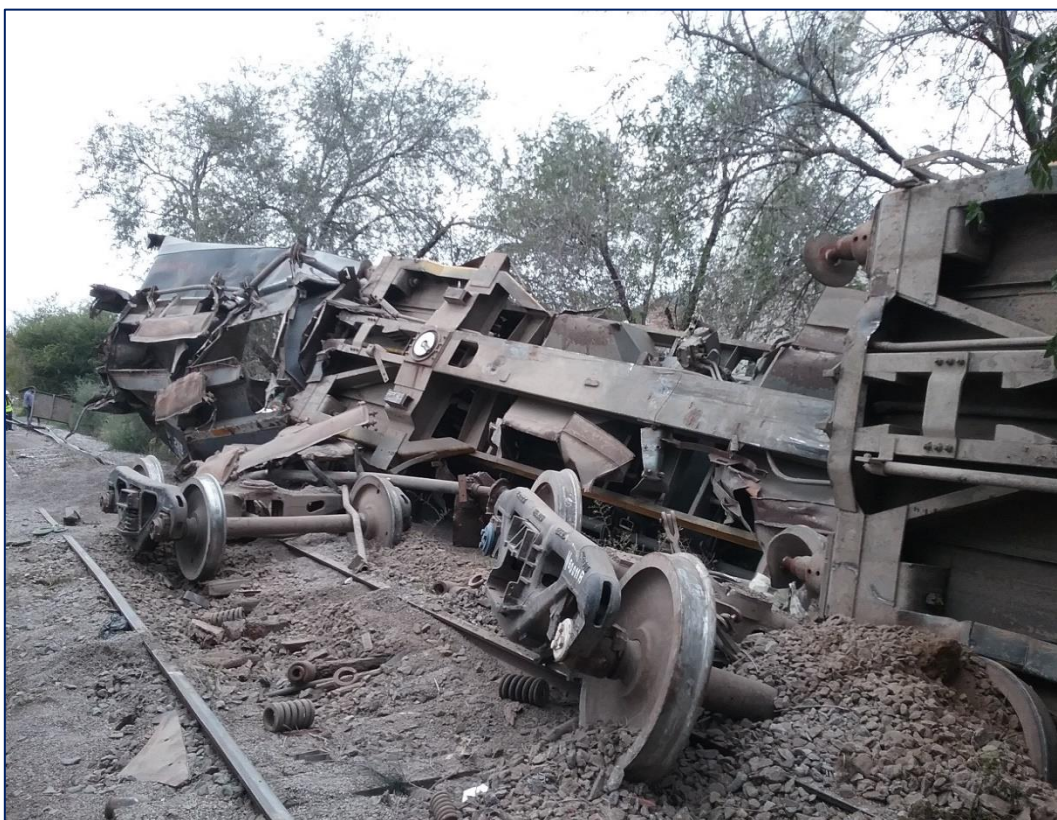
La primera fracción, conformada por la locomotora 8220 y 23 vagones, se detuvo en la vía a un kilómetro de distancia de la segunda, que se componía de los 7 vagones restantes. El 20 de mayo, esta última fracción corrió en zona de pendiente y colisionó con el último vagón de la primera fracción.

Figura 1. Vagón dañado producto de la colisión. JST, 2023

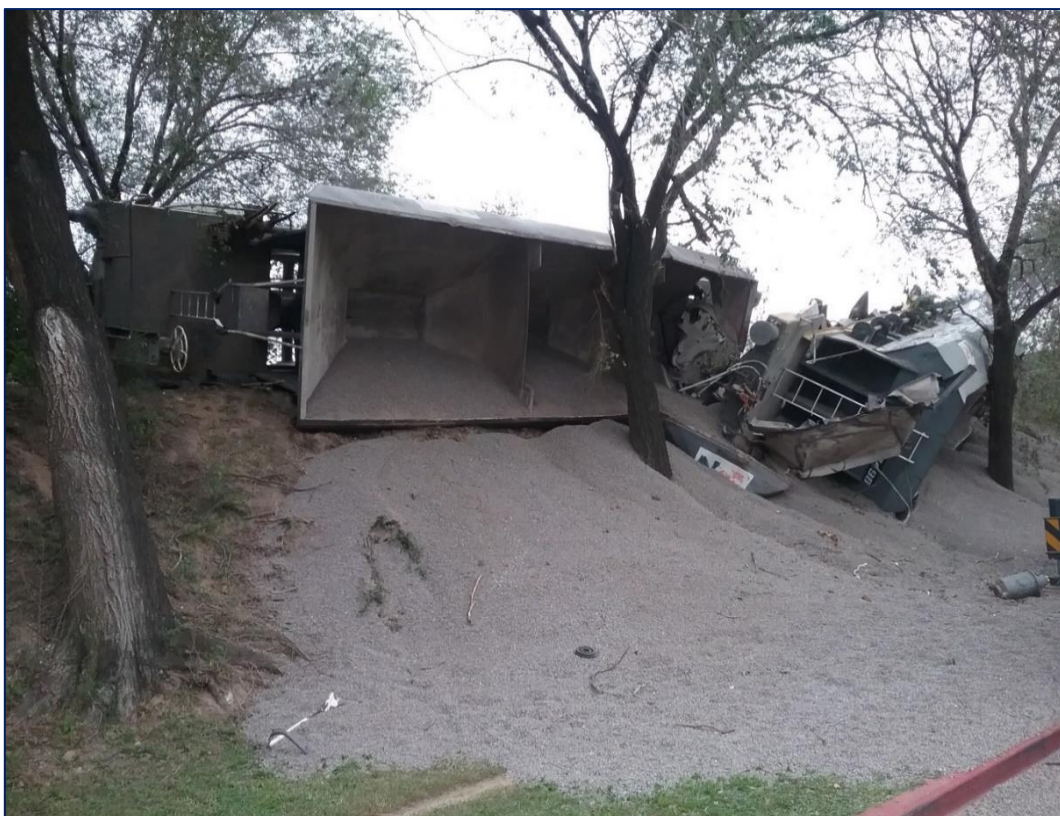
Durante el relevamiento de campo, se observaron los vagones 882134 y 879528 descarrilados y volcados hacia el lateral de la vía, con pérdida de carga. Además, se encontraban grúas retirando diversas partes de los vagones que estaban dispersas a lo largo de la vía

Figura 2. Coche volcado con pérdida de carga. JST, 2023

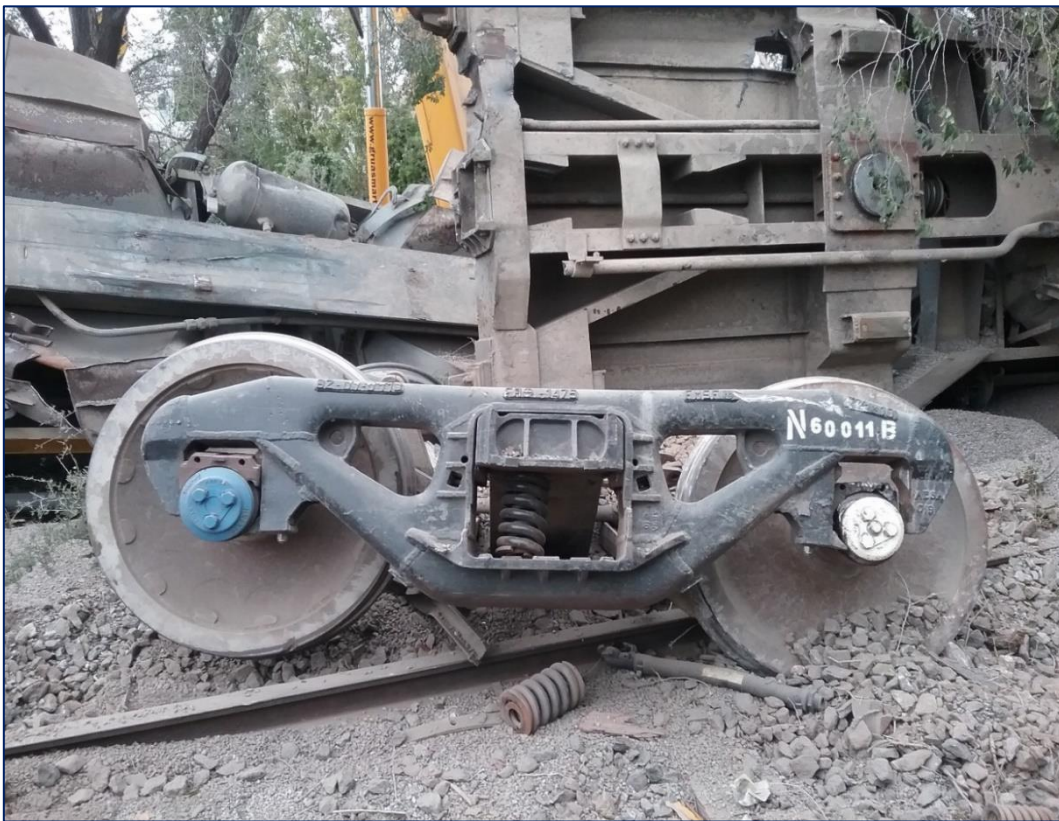
Los vagones 882134, 879528 y 877498 sufrieron daños de gran magnitud. Se divisaron averías en el conjunto de las suspensiones, en los sistemas de enganche, desprendimiento de bogies, entre otros daños.

Figura 3. Bogie descarrilado. JST, 2023

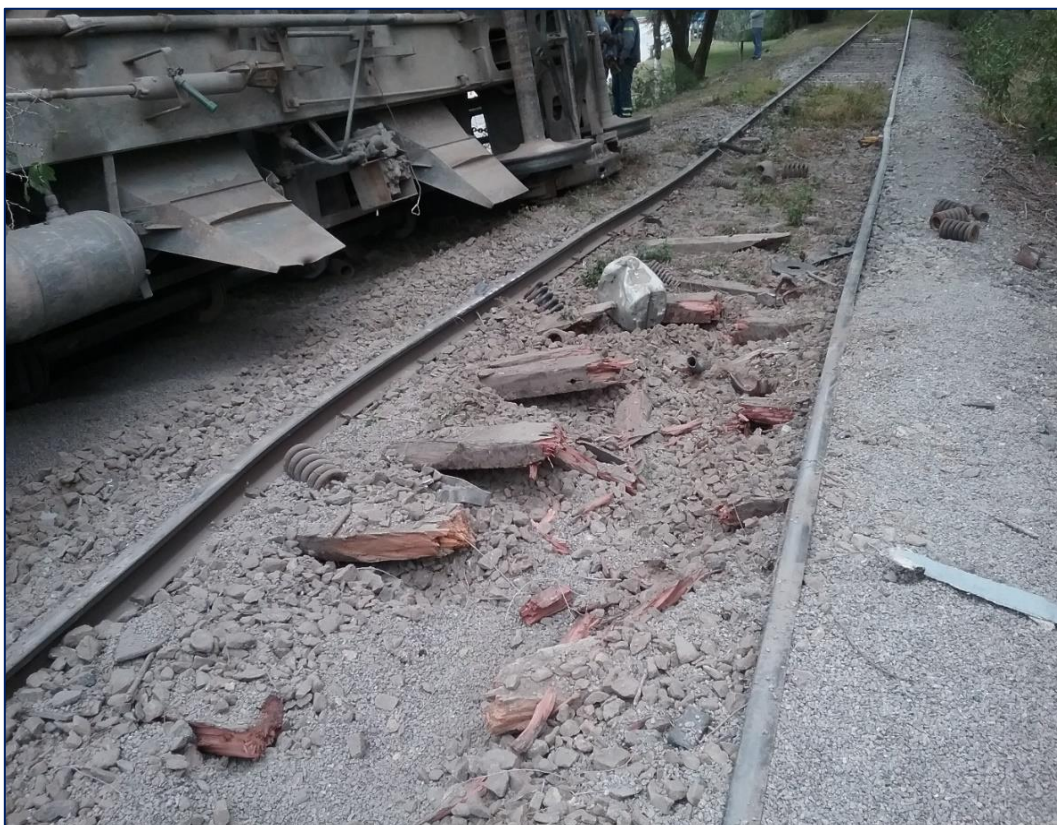
Se observaron daños en un tramo de la vía, con rotura de durmientes de madera y desplazamiento lateral de riel.

Figura 4. Durmientes de madera dañados y piezas de suspensión dispersas sobre la vía. JST, 2023
