Informe Provisional

Expediente: EX-2023-41194822-APN-JST#MTR

Título: Descarrilamiento del tren de cargas H44 entre las estaciones Sancti Spíritu y San Eduardo, Santa Fe

Empresa operadora: Belgrano Cargas y Logística (BCyL)

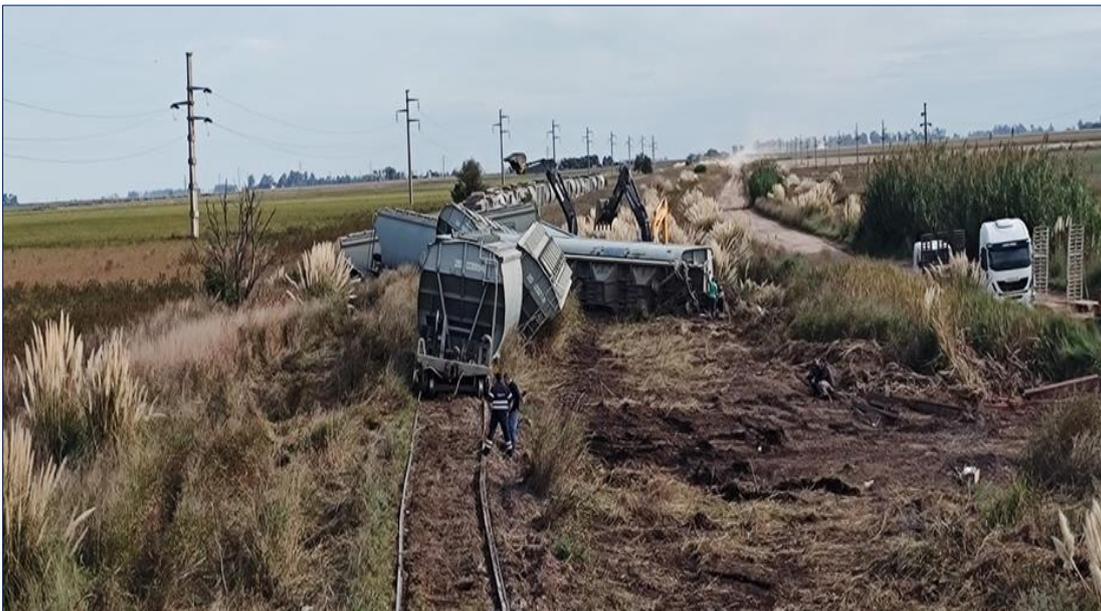
Figura 1. Vagones descarrilados y volcados del tren H44. Fuente: JST, 2023

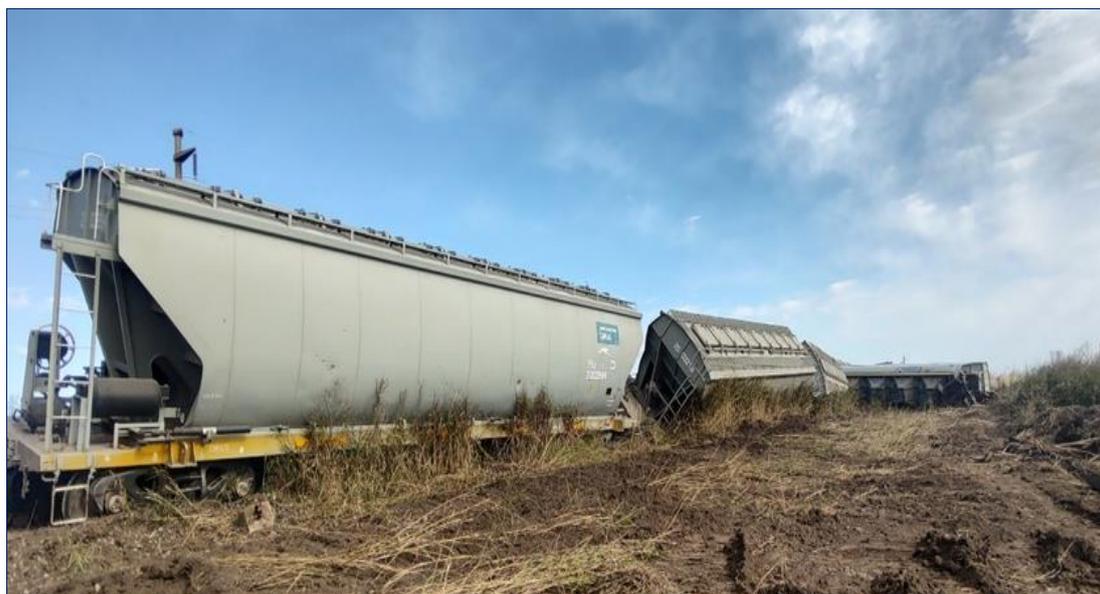
Figura 2. Vagones descarrilados pertenecientes al tren H44. Fuente: JST, 2023

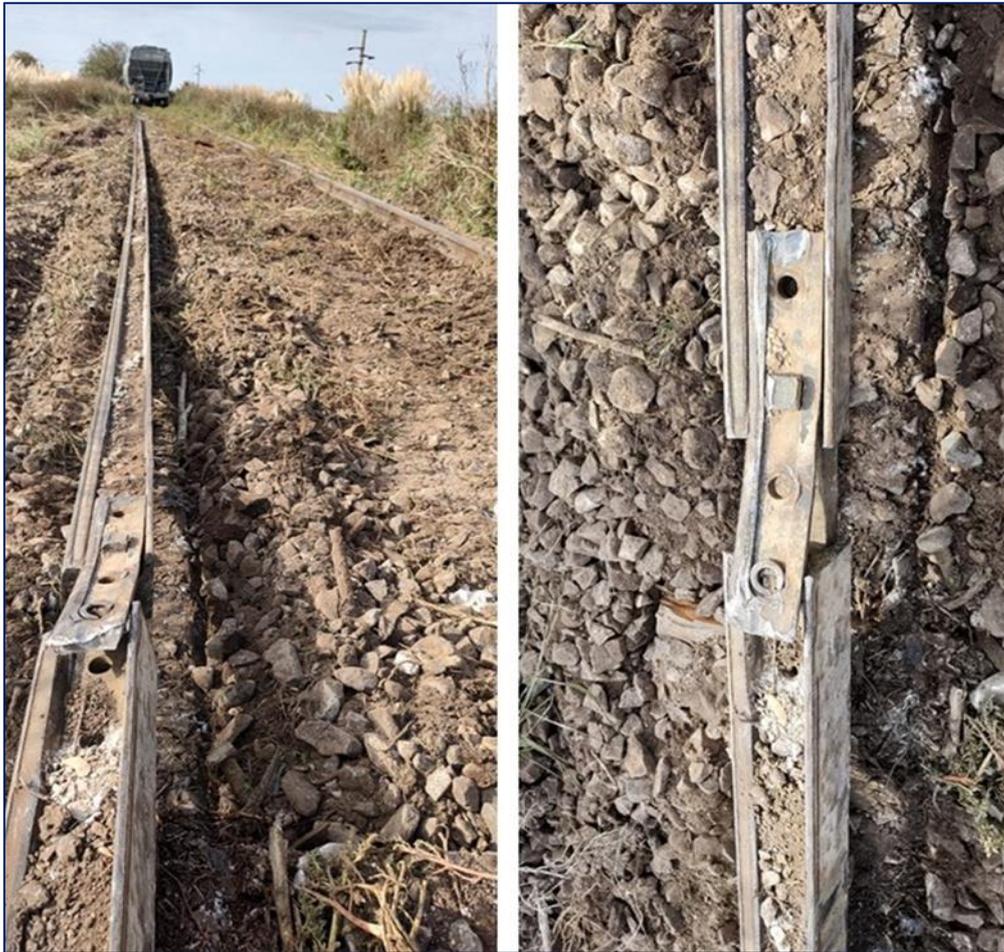
Como consecuencia del descarrilamiento, se produjeron daños de importancia en la superestructura de vía.

Figura 3. Daños generales en la superestructura (izquierda) y eclisa con falta de bulones (derecha).

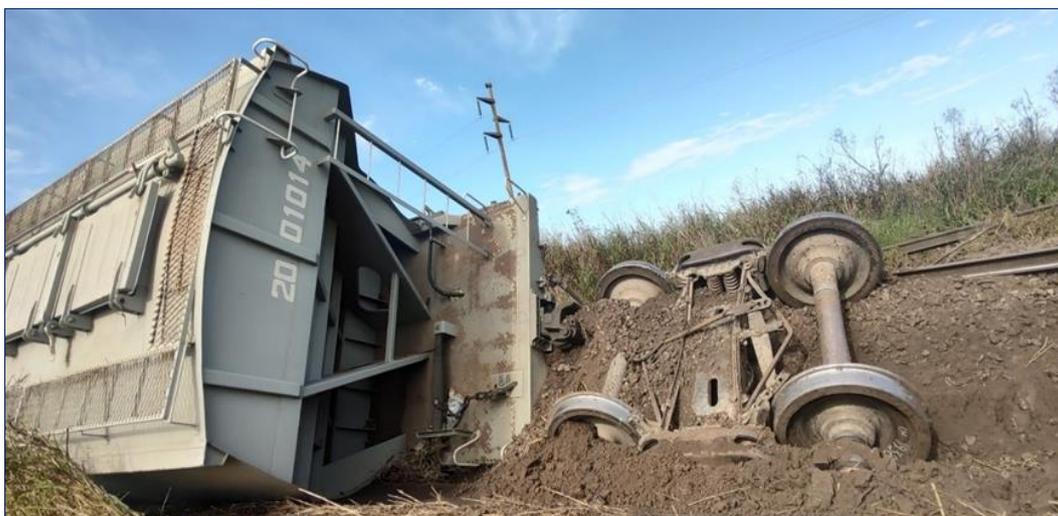
Se registraron daños en los 13 vagones descarrilados, por ejemplo, rotura de elementos bajo bastidor, desprendimiento de bogies, golpes en la carrocería y pérdida de carga.

Figura 4. Daños en uno de los 13 vagones descarrilados. Fuente: JST, 2023

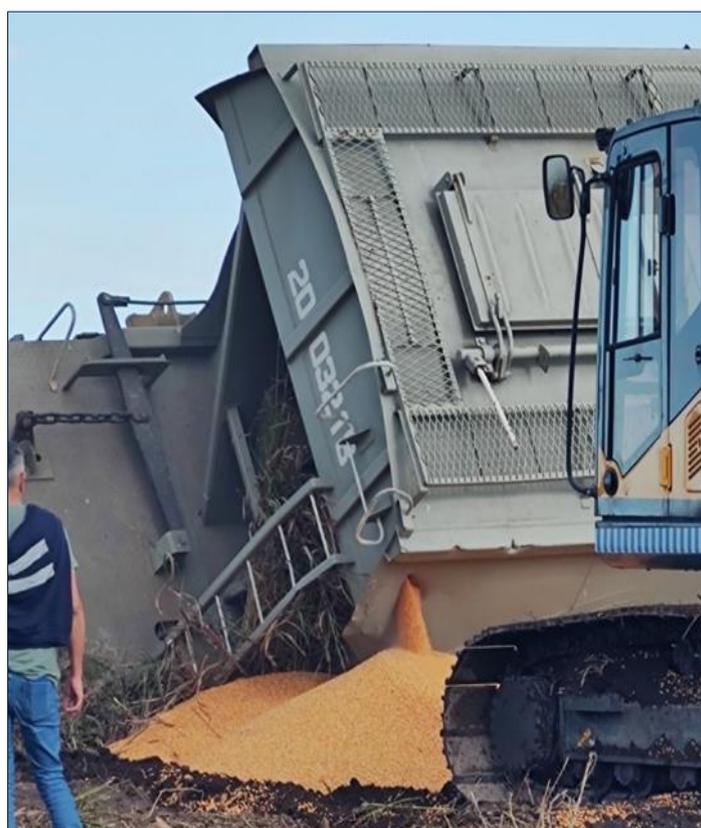
Figura 5. Pérdida de carga de un vagón descarrilado. Fuente: JST, 2023
