INFORME BÁSICO (U)	DNISF			
	FORMULARIO OPERATIVO Nº 5			
V10 – Septiembre 2022

ID	TIPO	FECHA	HORA	HORA UTC
EX-2023-43289102- -APN-JST#MTR	Accidente	17/04/2023	23:56	02:56

RESEÑA	CATEGORÍA DEL SUCESO	Descarrilamiento
--------	----------------------	------------------

El 17 de abril de 2023, a las 23:56 aproximadamente, se produjo el descarrilamiento del tren de carga F14 operado por Belgrano Cargas y Logística (BCyL), en cercanías de la localidad de Vicuña Mackenna, provincia de Córdoba. A las 17:00 del día siguiente, investigadores de la sede Córdoba, coordinados por la sede Central, se hicieron presentes en el lugar del suceso para llevar adelante las acciones iniciales de la investigación. No se registraron personas lesionadas.

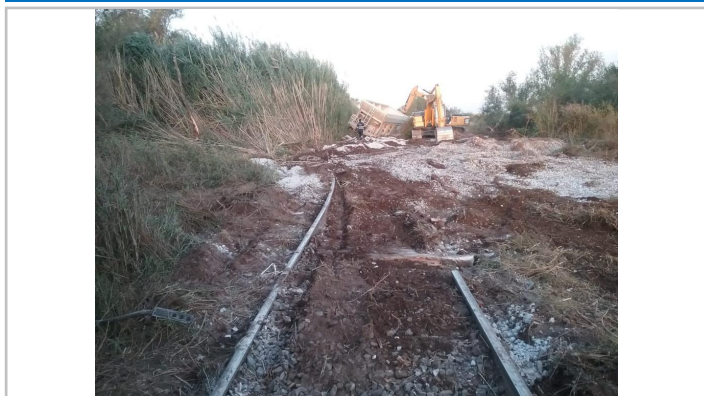
Figura 1. Imagen de los daños en la superestructura.
Fuente: JST, 2023

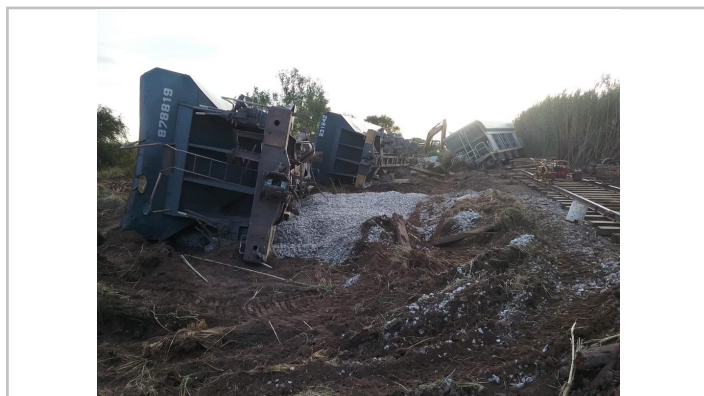
Figura 2. Imagen de los vagones descarrilados. Fuente: JST, 2023

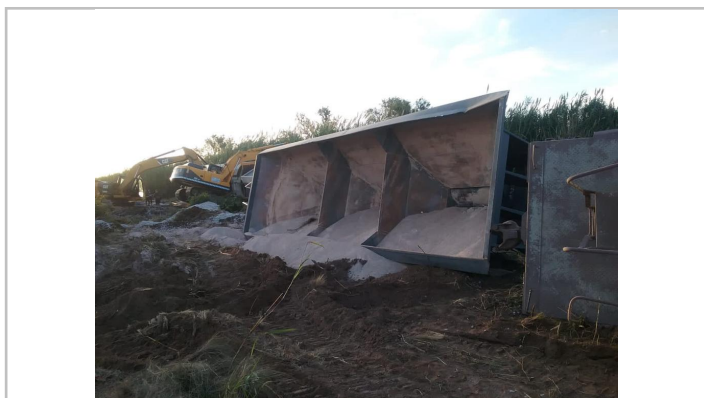
Figura 3. Imagen de un vagón descarrilado con pérdida de carga y trabajos de encarrilamiento. Fuente: JST, 2023

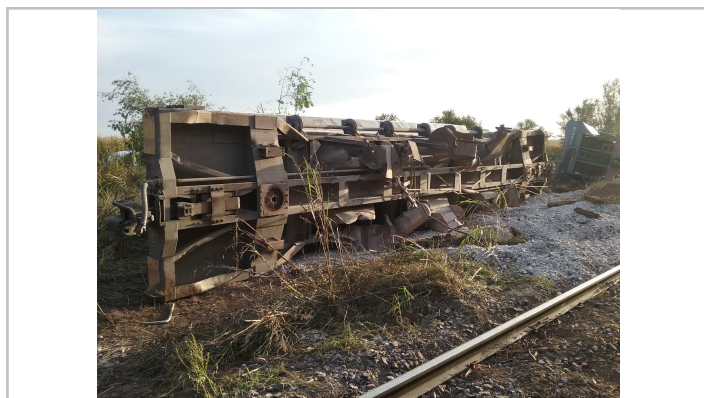
Figura 4. Imagen de un vagón descarrilado con desprendimiento de bogies. Fuente: JST, 2023
